# Asbestinventarisatetest

Dorpstraat 19\_1, 2180 Antwerpen

Attestnummer : 20230327-000473.000

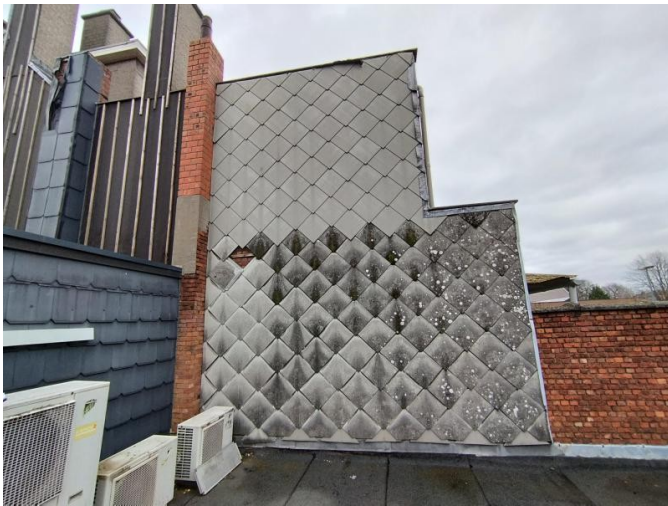
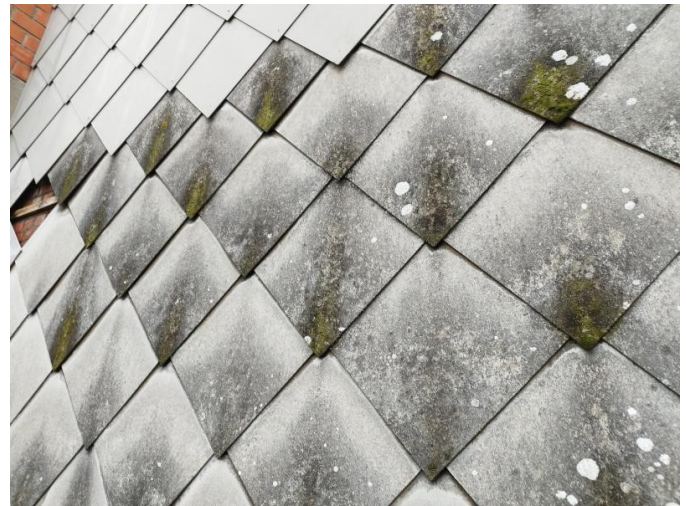
## Conclusie

Het asbestmateriaal valt onder de mijlpaal van 2034.

Verwijderen

| Eindbeoordeling materiaalisico | Verhoogd materiaalisico en/of verhoogde kans op vezelvrijgave |

| Asbestsoort (vezeltype) | Amfibool aanwezig, uitgezonderd crocidoliet |
| Toestand van het materiaal | Matig beschadigd, matig verweerd |

| Beschrijving | Gevelplaten achtergevel |

| <b>Opmerking</b> | De platen werden bevestigd tegen de gevel van het aangrenzende pand. |

- Verwijder dit asbestmateriaal zo snel mogelijk. Volg de toestand goed op.

- Eenvoudige handelingen: mag via doe-het-zelf of door werknemer(s) met opleidingsattest eenvoudige handelingen  
Wanneer deze onbeschadigd en in 1 stuk verwijderd kunnen worden mogen deze verwijderingswerken door een particulier uitgevoerd worden.

Verpakken en bevochtigen.

PBM advies: mondmasker, handschoenen en tyvek.

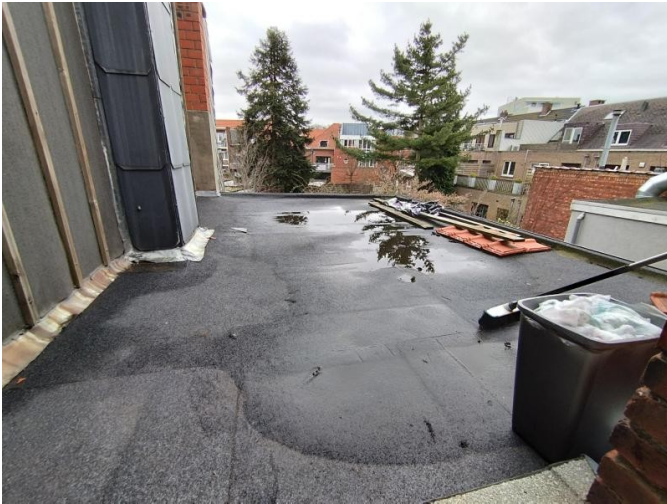
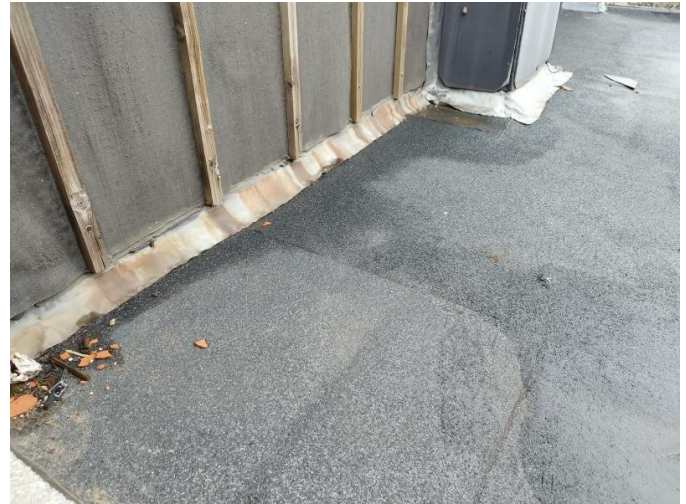
Het asbestmateriaal valt onder de mijlpaal van 2040.

Zorgvuldig beheren

| Eindbeoordeling materiaalarisico | Laag materiaalarisico en/of verlaagde kans op vezelvrijgave |

| Asbestsoort (vezeltype) | Crocidoliet aanwezig |
| Toestand van het materiaal | Onbeschadigd, niet verweerd |

| Beschrijving | Roofing |

| <b>Opmerking</b> | Om de lekdichtheid te garanderen werd geen staal genomen van de roofing. Hiermee werd de aanwezigheid van asbest noch bevestigd, noch uitgesloten. De roofing is daarom asbestverdacht. |

- Zorg voor een veilig beheer. Vermijd het beschadigen van het asbestmateriaal. Controleer de toestand jaarlijks op wijzigingen.

- Eenvoudige handelingen: mag via doe-het-zelf of door werknemer(s) met opleidingsattest eenvoudige handelingen  
Mag verwijderd worden door werknemers met de juiste opleiding (dakwerker).

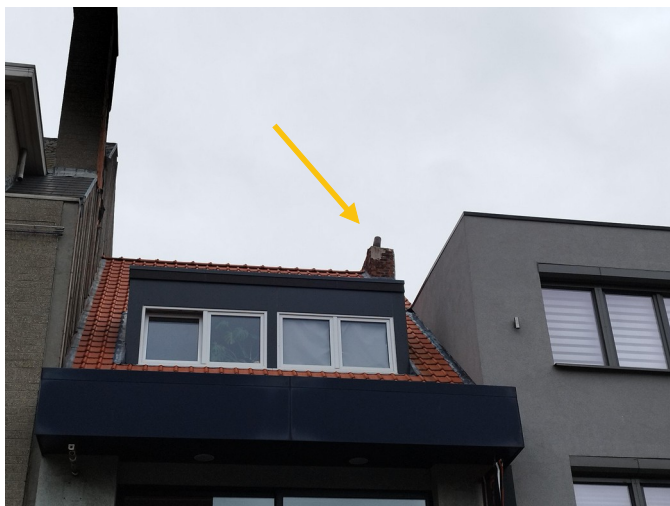
Bovenop het dak bevindt zich een bakstenen opbouw met daarin een schouw dewelke asbestveradcht is. Deze is binnen het mandaat echter niet op een veilige manier bereikbaar.

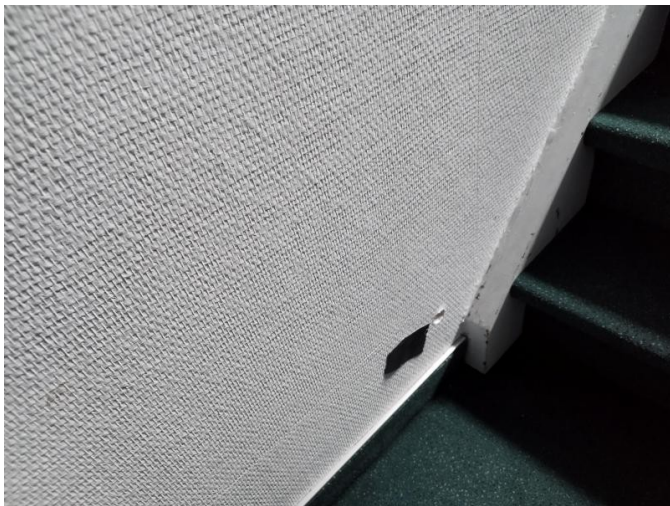
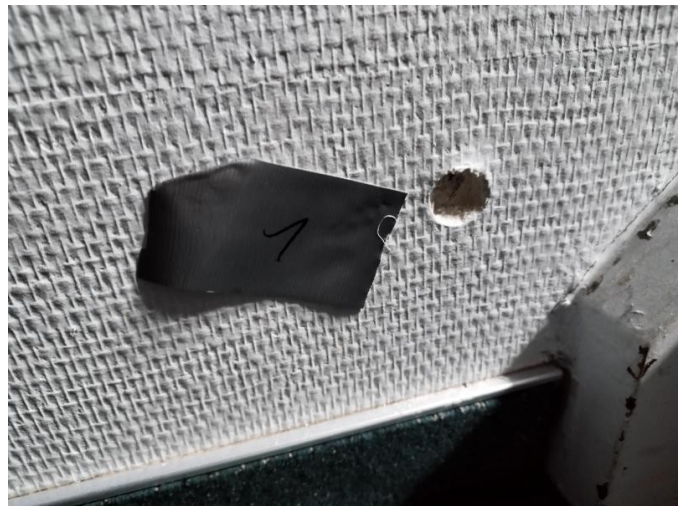
## Fiche 4: Pleisterwerk muren

### Conclusie

Geen asbest

| # | Type | Referentie | Resultaat |
|---|---|---|---|
| 4.1 | Mengmonster | 1 | Geen asbest |

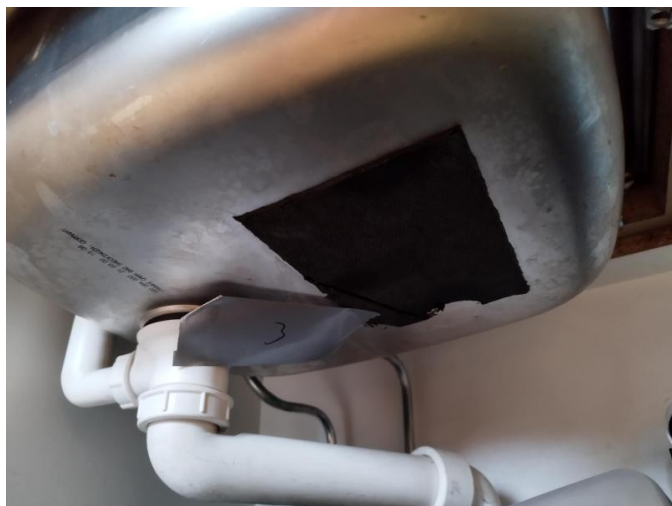
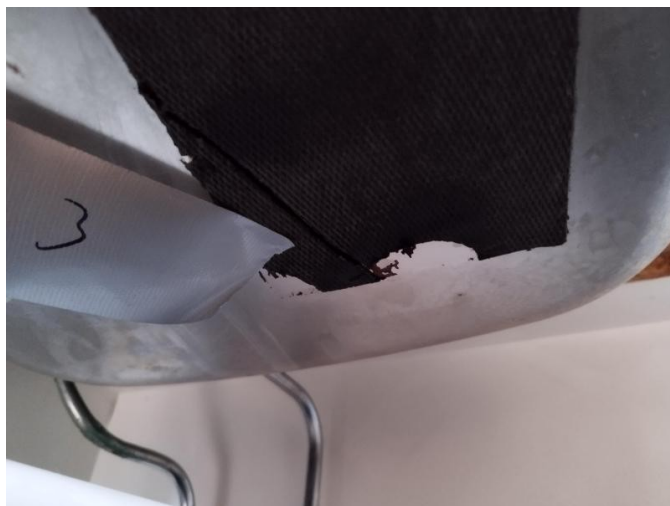
## Fiche 5: patches wasbakken

Geen asbest

| # | Type | Referentie | Resultaat |
|---|---|---|---|
| 5.1 | Puntmonster | 3 | Geen asbest |

| Opmerking | Patch 1: keuken boven - 16 cm x 12 cm<br>Patch 2 wasbak gang gelijkvloers - 16 cm x 12 cm |

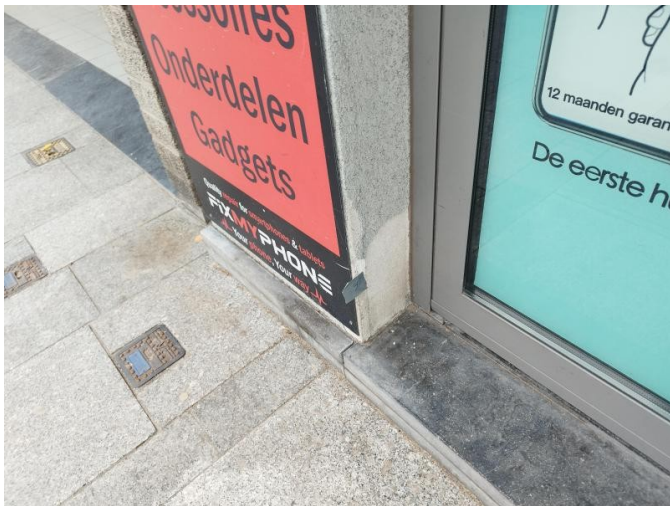
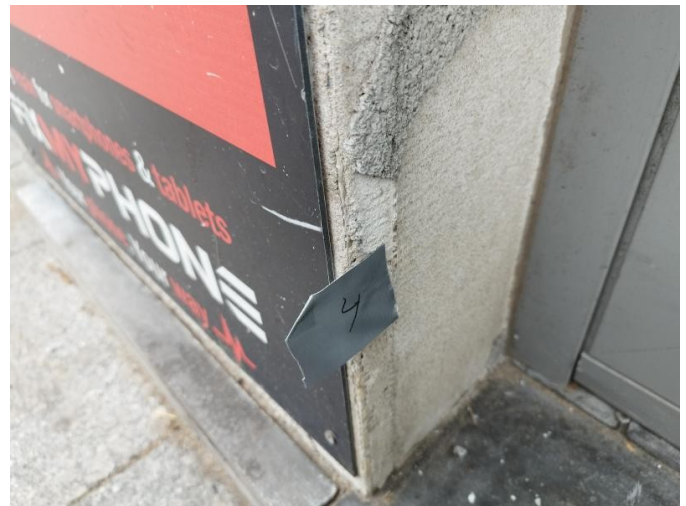
## Fiche 6: Crepi voorgevel

Geen asbest

| # | Type | Referentie | Resultaat |
|---|---|---|---|
| 6.1 | Puntmonster | 4 | Geen asbest |

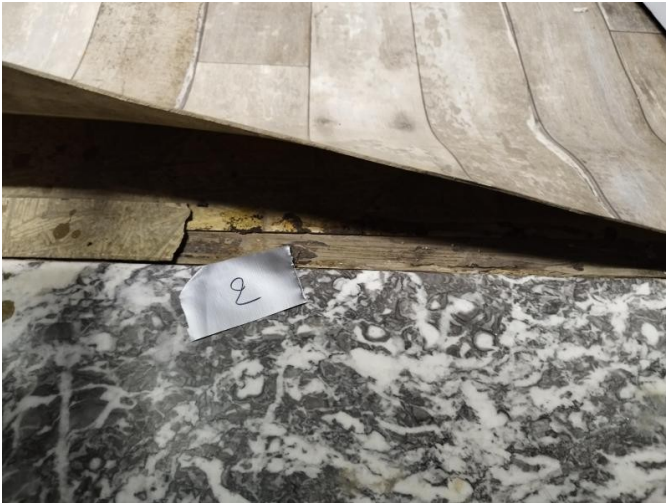
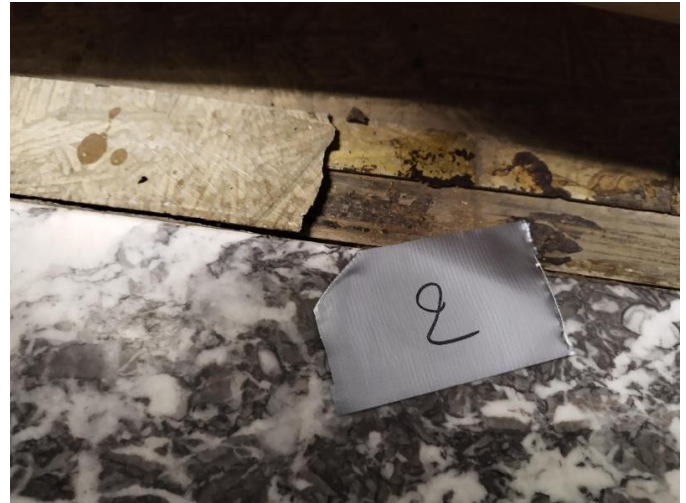
## Fiche 7: Vloer zolder

Geen asbest

| # | Type | Referentie | Resultaat |
|---|---|---|---|
| 7.1 | Puntmonster | 2 | Geen asbest |
