# Asbestinventarisatetest

Geestenspoor 19, 2180 Antwerpen

Attestnummer : 20250429-000338.000

Uitgegeven op : 29.04.2025

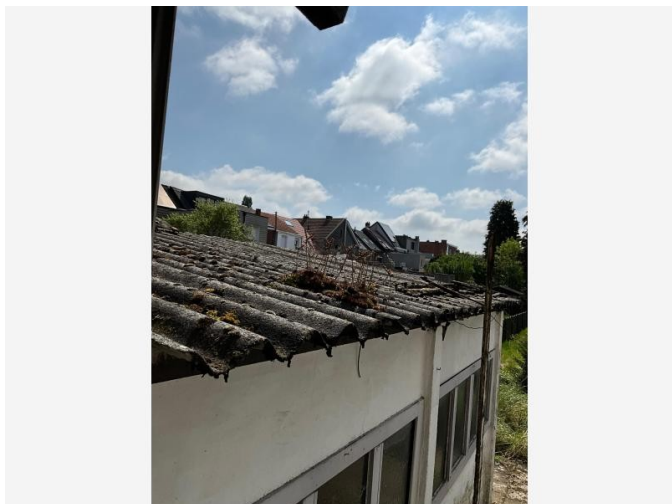
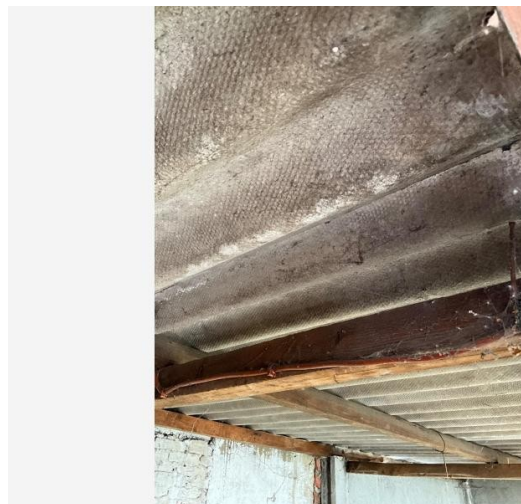
Overzichtsfoto

Detailfoto

Het asbestmateriaal valt onder de mijlpaal van 2034.

| Eindbeoordeling materiaalarisico | Laag materiaalarisico en/of verlaagde kans op vezelvrijgave |

| Gebondenheid | Categorie 1: hechtgebonden in oorsprong |
| Asbestsoort (vezeltype) | Alleen chrysotiel |
| Asbestconcentratie | Laag (< 50%) |
| Afschermingsgraad van het gehele materiaal | Geheel of deels (ook) vrij aan de binnenlucht |
| Toestand van het materiaal | Licht beschadigd, licht verweerd. Intact calciumsilicaatmateriaal of categorie III 'gebondenheid' |

| # | Type | Referentie | Resultaat |
|---|---|---|---|
| 1.1 | Puntmonster | Golfplaten schuur | Chrysotiel |

| Beschrijving | Golfplaten schuur |
| Asbestmateriaal | Dak- en gevelbekleding - Golfplaat |

Verwijderen

- Zorg voor een veilig beheer en verwijder dit asbestmateriaal wanneer het bij werken eenvoudig bereikbaar wordt. Controleer de toestand jaarlijks op wijzigingen.
- Hemelwater dat afspoelt van asbestcement daken of gevels kan asbestdeeltjes bevatten. Gebruik het enkel voor gesloten circuits (bv. spoelen toiletten). Reinig na het vervangen van het dak of de gevel de dakgoten en regenwaterput of -ton om asbesthoudend sediment of slib te verwijderen

- Eenvoudige handelingen: mag via doe-het-zelf of door werknemer(s) met opleidingsattest eenvoudige handelingen  
Dragen van de nodige beschermingsmiddelen (mondmasker ffp3, handschoenen, tyvec). Indien mogelijk de ondervloer afdekken, golfplaten voorzichtig verwijderen, extra fixeren, niet breken, niet gooien, onmiddellijk verpakken of voorzichtig in container met asbest bag plaatsen.

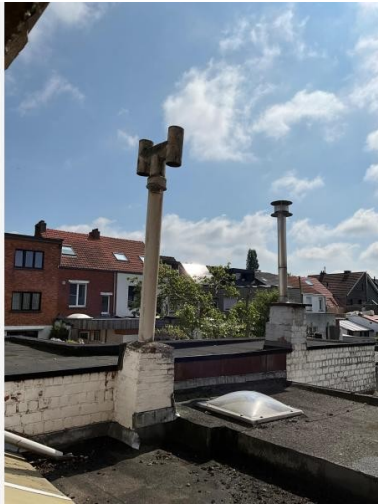
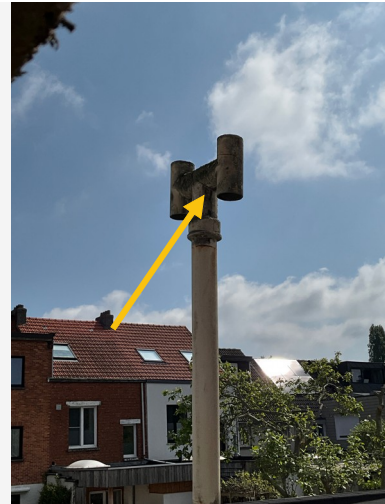
Overzichtsfoto

Detailfoto

Het asbestmateriaal valt onder de mijlpaal van 2034.

| Eindbeoordeling materiaalrisico | Laag materiaalrisico en/of verlaagde kans op vezelvrijgave |

| Asbestsoort (vezeltype) | Crocidoliet aanwezig |
| Toestand van het materiaal | Licht beschadigd, licht verweerd. Intact calciumsilicaatmateriaal of categorie III 'gebondenheid' |

| Beschrijving | Rookgaskanaal schouwhoed |
| Asbestmateriaal | Schouwhoed, ventilatiekap (anti-windval) |

Verwijderen

- Verwijder dit asbestmateriaal zo snel mogelijk. Volg de toestand goed op.

- Eenvoudige handelingen: mag via doe-het-zelf of door werknemer(s) met opleidingsattest eenvoudige handelingen  
De buis kan voorzichtig losgebeiteld worden, extra bevochtigen om stof te voorkomen + dragen van de nodige beschermingsmiddelen (mondmasker ffp3, handschoenen, tyvec ) Bij de gemeente/containerpark afsluitzakken halen om dubbel in te pakken en af te voeren naar het containerpark als hechtgebonden asbestafval.

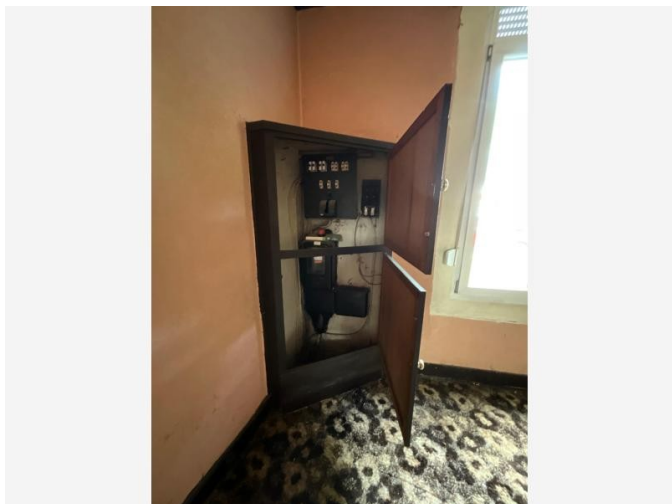
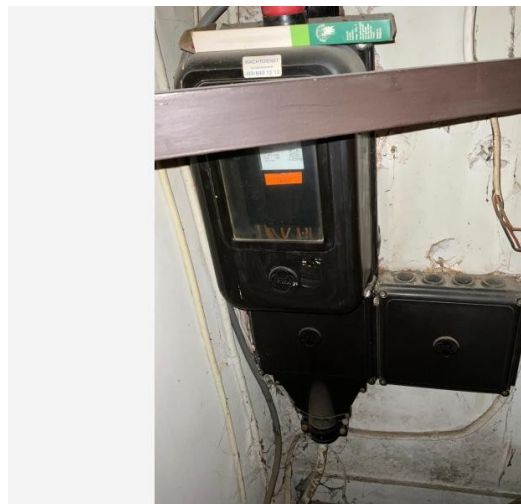
Overzichtsfoto

Detailfoto

Het asbestmateriaal valt onder de mijlpaal van 2040.

| Eindbeoordeling materiaalrisico | Laag materiaalrisico en/of verlaagde kans op vezelvrijgave |

| Asbestsoort (vezeltype) | Crocidoliet aanwezig |
| Toestand van het materiaal | Onbeschadigd, niet verweerd |

| Beschrijving | Bakeliet |
| Opmerking | <p>De schakelaars/omkasting zijn vervaardigd uit bakeliet en dateren van voor 2001. Bakeliet is steeds asbestverdacht maar kan niet bemonsterd worden.</p> <p>Bakeliet is erg sterk en niet onderhevig aan verwerking. Er werden geen beschadigingen vastgesteld.</p> |

Zorgvuldig beheren

- Zorg voor een veilig beheer. Vermijd het beschadigen van het asbestmateriaal. Controleer de toestand jaarlijks op wijzigingen.

- Eenvoudige handelingen: mag via doe-het-zelf of door werknemer(s) met opleidingsattest eenvoudige handelingen  
Schakelaars, stopcontacten en andere gelijkaardige toepassingen kunnen eenvoudig losgeschroefd, afvoeren op de daarvoor voorziene plek op containerpark.

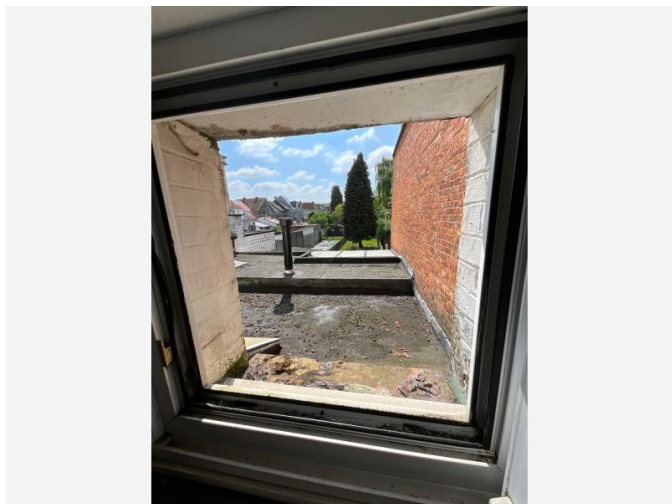
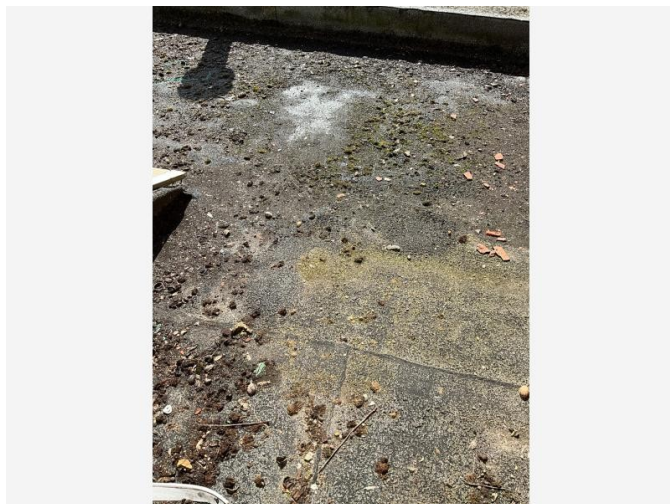
Overzichtsfoto

Detailfoto

Het asbestmateriaal valt onder de mijlpaal van 2040.

| Eindbeoordeling materiaalrisico | Zeer laag materiaalrisico en/of zeer lage kans op vezelvrijgave |
| Opmerking | Het is aangewezen om extra controle uit te voeren bij eventuele renovatiewerken. De vermelde oppervlaktes, diktes en volumes betreffen een beredeneerde schatting. Er worden geen rechten verleend aan deze oppervlaktes/diktes/volumes. |

| Asbestsoort (vezeltype) | Alleen chrysotiel |
| Toestand van het materiaal | Onbeschadigd, niet verweerd |

| Beschrijving | Roofing |

Zorgvuldig beheren

- Zorg voor een veilig beheer. Vermijd het beschadigen van het asbestmateriaal. Controleer de toestand jaarlijks op wijzigingen.

- Eenvoudige handelingen: enkel door erkend asbestverwijderaar  
Opgeleid personeel (dak werker met 8u basisopleiding asbest) / EH erkend saneerder

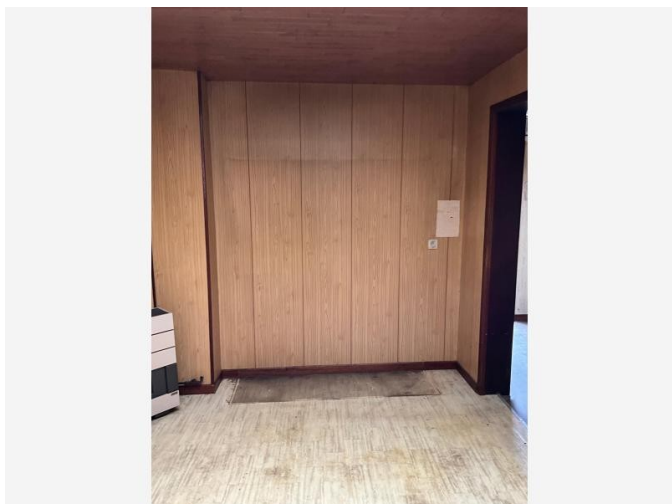
Valse wanden, niet duidelijk wat zich hierachter bevindt. Wees waakzaam bij renovatie of afbraak.

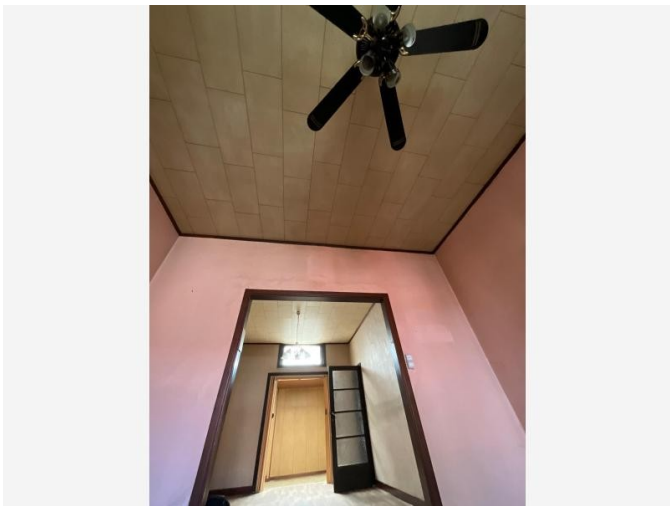
De plafonds werden afgewerkt met plastic, hout of gyproc. Deze zijn niet asbestverdacht. We weten niet wat er zich daaronder bevindt. Dit kunnen asbestverdachte toepassingen zijn. Wees hiervoor waakzaam.

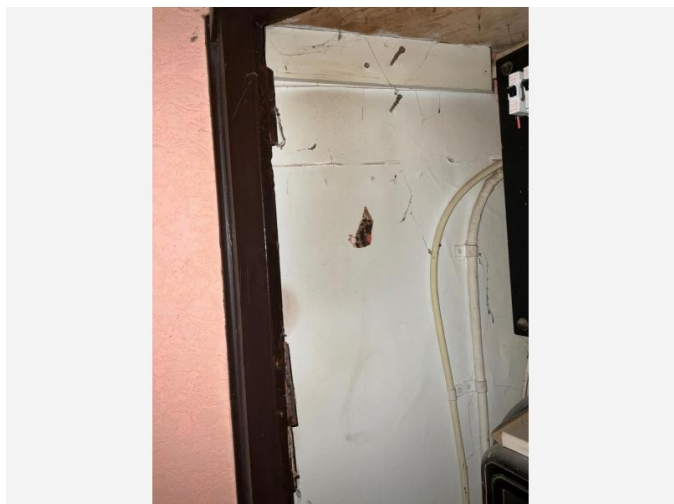
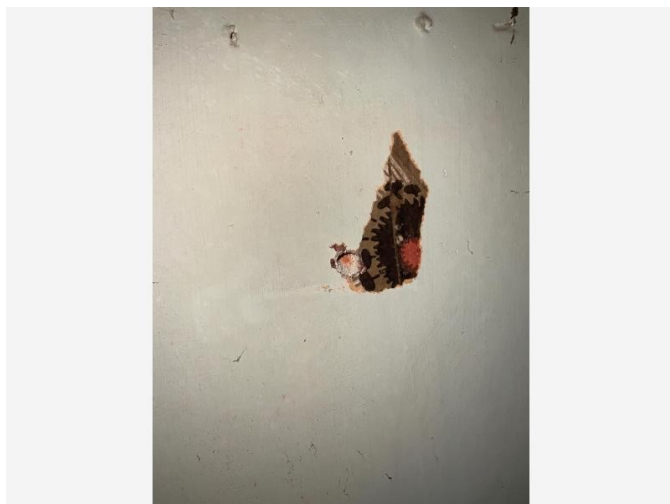
## Fiche 7: Pleister wand

Geen asbest

| # | Type | Referentie | Resultaat |
|---|---|---|---|
| 7.1 | Mengmonster | Pleister wand | Geen asbest |

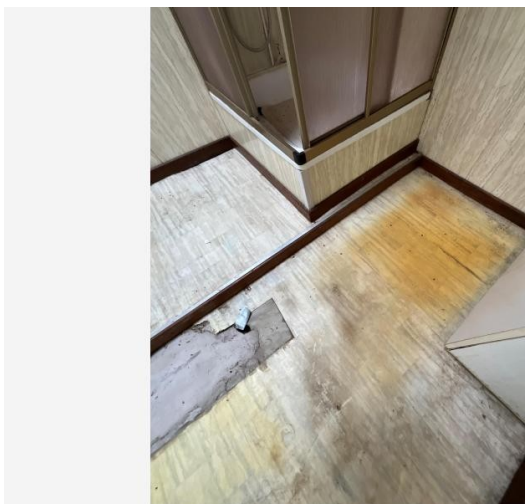
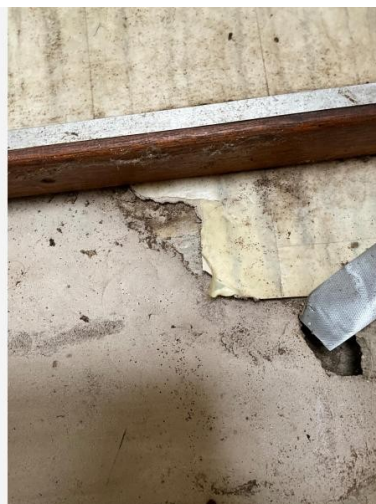
## Fiche 8: Vloerzeil 5

Geen asbest

| # | Type | Referentie | Resultaat |
|---|---|---|---|
| 8.1 | Puntmonster | Vloerzeil 5 | Geen asbest |

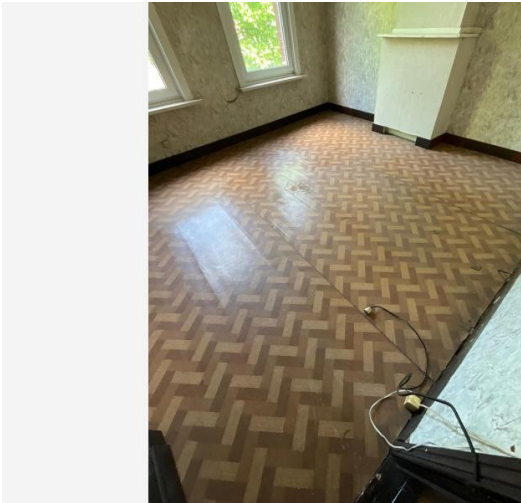
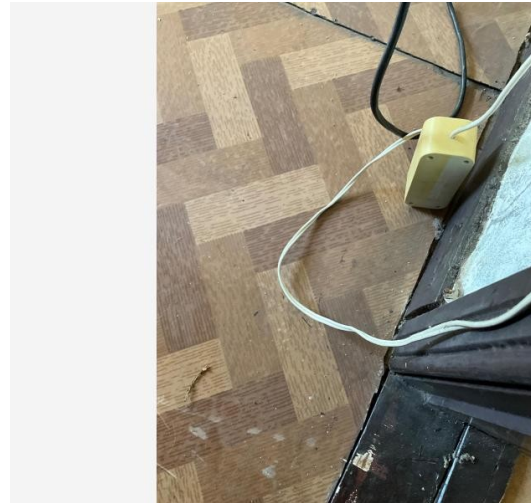
## Fiche 9: Vloerzeil 1

Geen asbest

| # | Type | Referentie | Resultaat |
|---|---|---|---|
| 9.1 | Puntmonster | Vloerzeil 1 | Geen asbest |

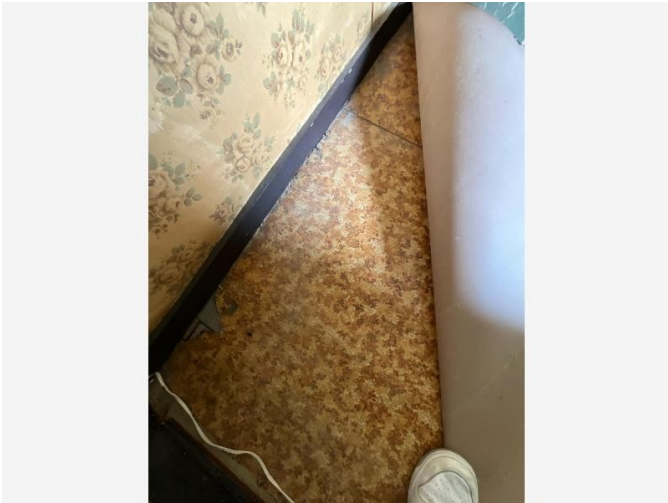
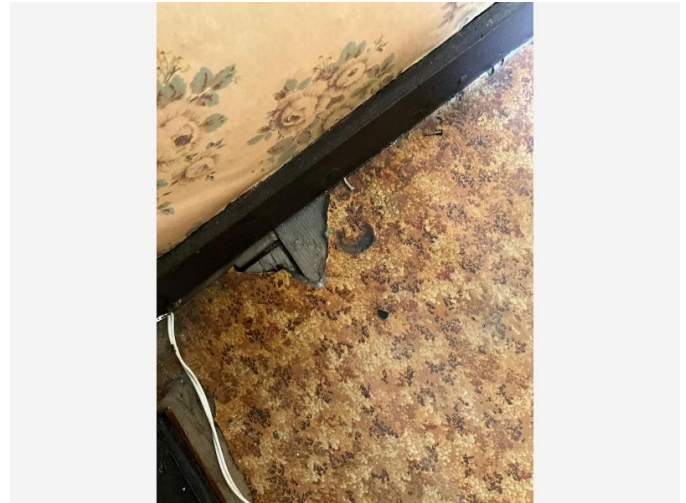
## Fiche 10: Vloerzeil 3

Geen asbest

| # | Type | Referentie | Resultaat |
|---|---|---|---|
| 10.1 | Puntmonster | Vloerzeil 3 | Geen asbest |

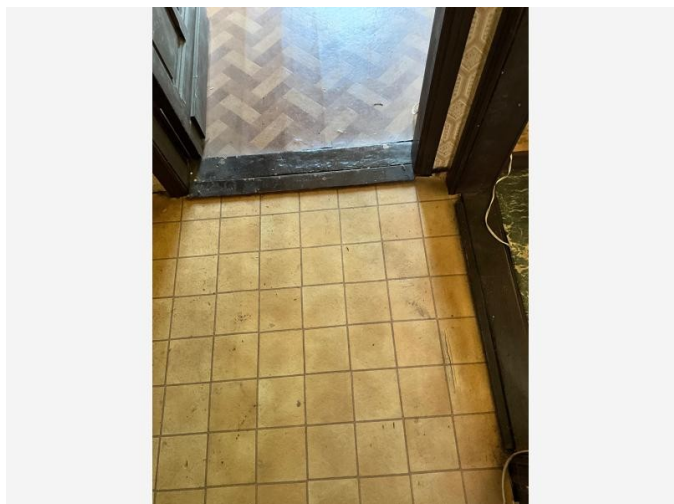
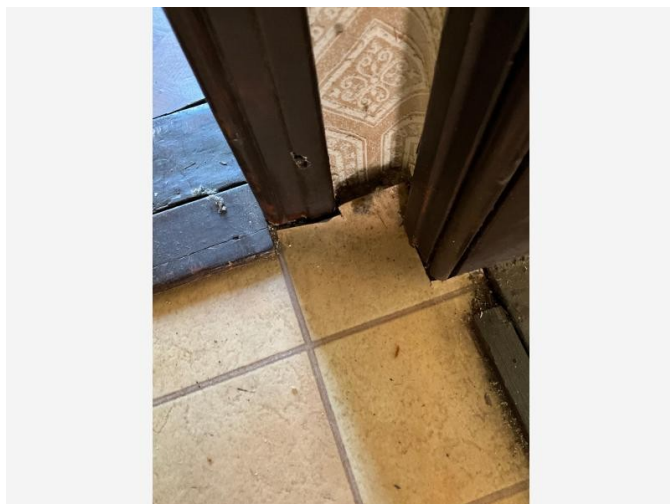
Geen asbest

| # | Type | Referentie | Resultaat |
|---|---|---|---|
| 11.1 | Puntmonster | Vloerzeil 2 | Geen asbest |

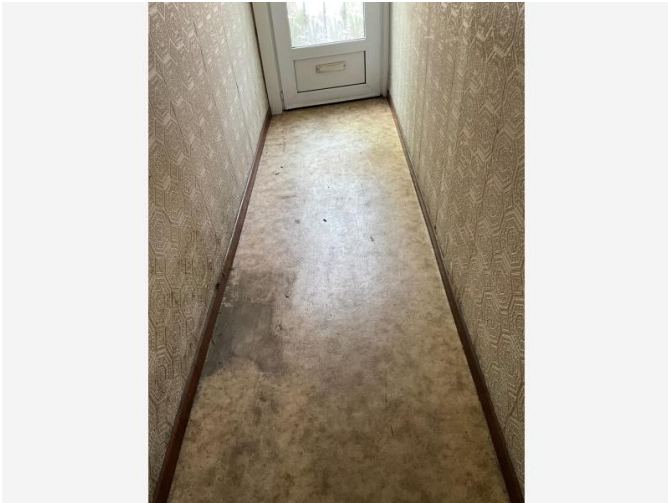
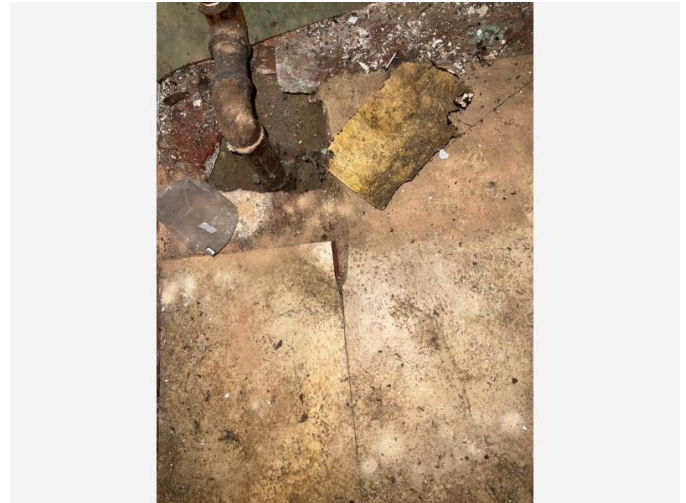
## Fiche 12: Vloerzeil 4

Geen asbest

| # | Type | Referentie | Resultaat |
|---|---|---|---|
| 12.1 | Puntmonster | Vloerzeil 4 | Geen asbest |
