# Asbestinventarisatetest

Bosduinstraat 21B, 2990 Wuustwezel

Attestnummer : 20230228-000120.000

**Niet-asbestveilig**

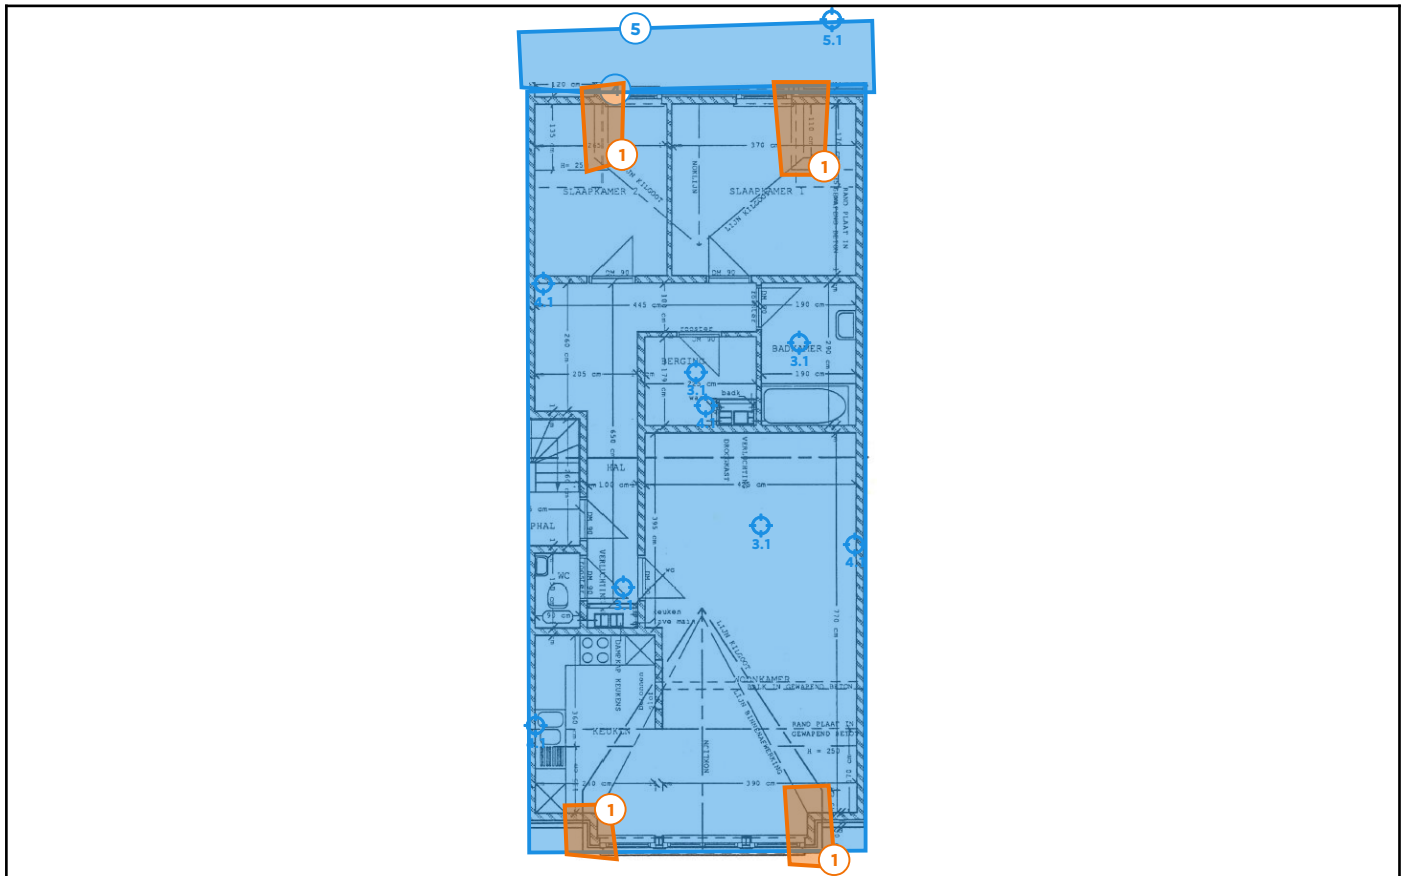
## Plan 1.1: grondplan 2de verdieping

| Beschrijving | Type | Actie |
|---|---|---|
| 1. gevelleien | Asbestmateriaal | Verwijderen |

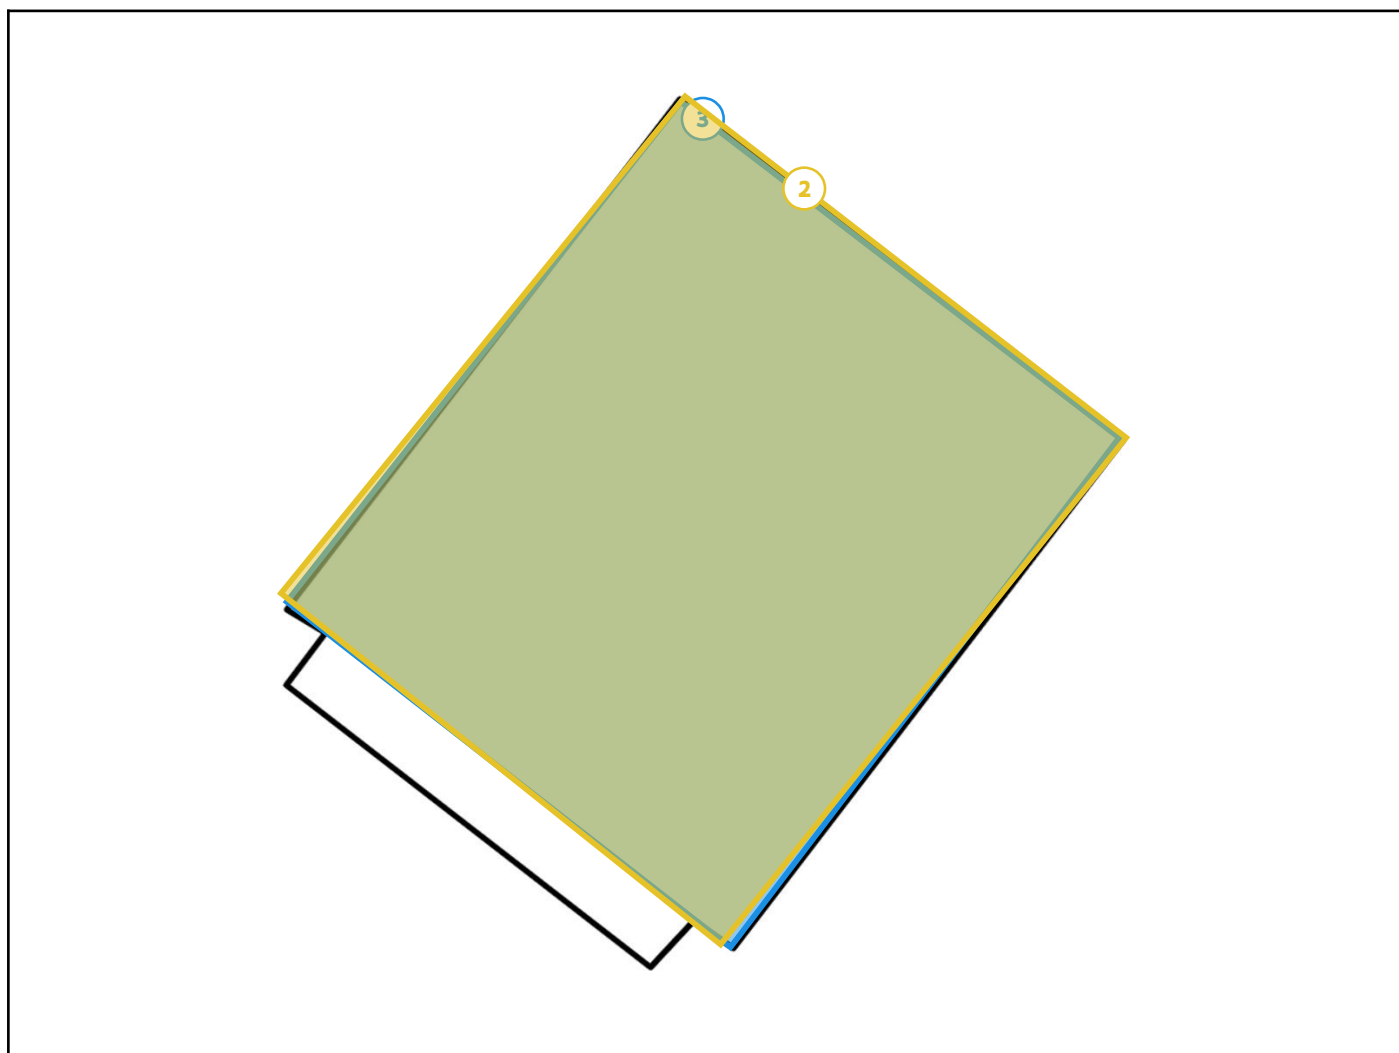
## Plan 1.2: grondplan 3de verdieping

| Beschrijving | Type | Actie |
|---|---|---|
| 2. onderdakplaten | Asbestmateriaal | Zorgvuldig beheren |

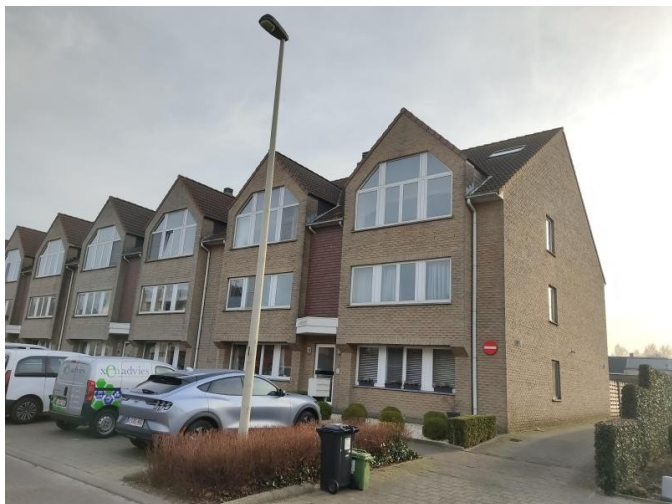
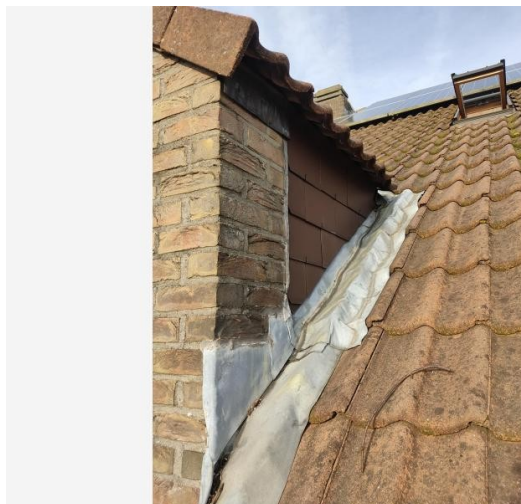
Overzichtsfoto

Detailfoto

Het asbestmateriaal valt onder de mijlpaal van 2034.

Verwijderen

| Eindbeoordeling materiaalarisico | Laag materiaalarisico en/of verlaagde kans op vezelvrijgave |

| Asbestsoort (vezeltype) | Crocidoliet aanwezig |
| Toestand van het materiaal | Onbeschadigd, niet verweerd |

| Beschrijving | gevelleien |
| Hoeveelheid (oppervlakte - aantal) | • 3,00 m <sup>2</sup> - 1 stuk |

- Zorg voor een veilig beheer. Vermijd het beschadigen van het asbestmateriaal. Controleer de toestand jaarlijks op wijzigingen.

- Eenvoudige handelingen: mag via doe-het-zelf of door werknemer(s) met opleidingsattest eenvoudige handelingen  
Dragen van de nodige beschermingsmiddelen (mondmasker FFP3, handschoenen , tyvec)

Indien mogelijk de ondervloer afdekken, voorzichtig verwijderen, extra fixeren, niet breken, niet gooien, onmiddellijk verpakken of voorzichtig in container met asbestbag plaatsen.

Indien leien in slechte staat zijn en kans bestaat op breken: Eenvoudige handeling opgeleid personeel, alle werknemer(s) moeten wel beschikken over een opleidingsattest eenvoudige handelingen 8u.

Ondervloer afdekken, voorzichtig verwijderen, extra fixeren, niet breken, niet gooien, onmiddellijk verpakken of voorzichtig in container met asbestbag plaatsen. De constructiebalken zullen ook gereinigd worden met vochtige doeken en hepa stofzuiger.

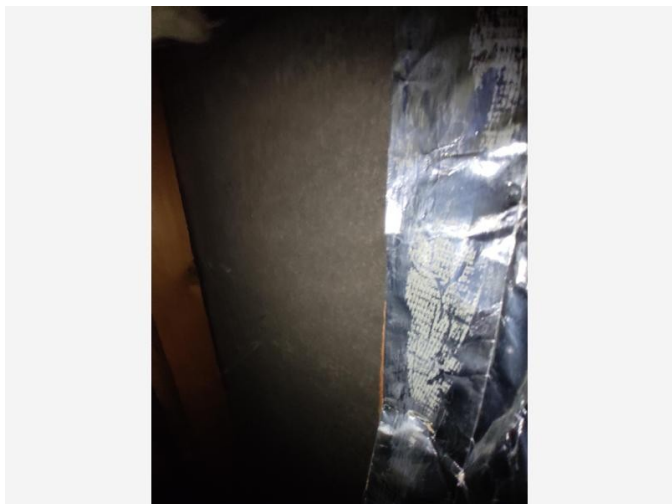
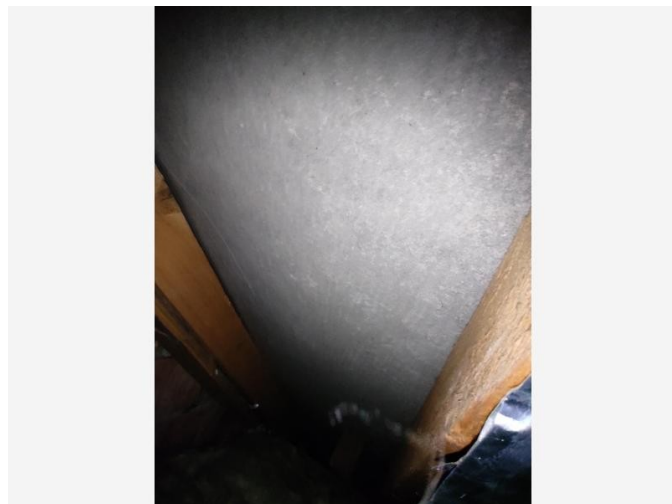
Overzichtsfoto

Detailfoto

Het asbestmateriaal valt onder de mijlpaal van 2040.

Zorgvuldig beheren

| Eindbeoordeling materiaalrisico | Laag materiaalrisico en/of verlaagde kans op vezelvrijgave |

| Asbestsoort (vezeltype) | Crocidoliet aanwezig |
| Toestand van het materiaal | Onbeschadigd, niet verweerd |

| Beschrijving | onderdakplaten |
| Hoeveelheid (oppervlakte - dikte - aantal) | • 200,00 m <sup>2</sup> - 1,00 cm - 1 stuk |

- Zorg voor een veilig beheer. Vermijd het beschadigen van het asbestmateriaal. Controleer de toestand jaarlijks op wijzigingen.

- Eenvoudige handelingen: mag via doe-het-zelf of door werknemer(s) met opleidingsattest eenvoudige handelingen  
meer info via: <https://ovam.vlaanderen.be/asbest-verwijderen>

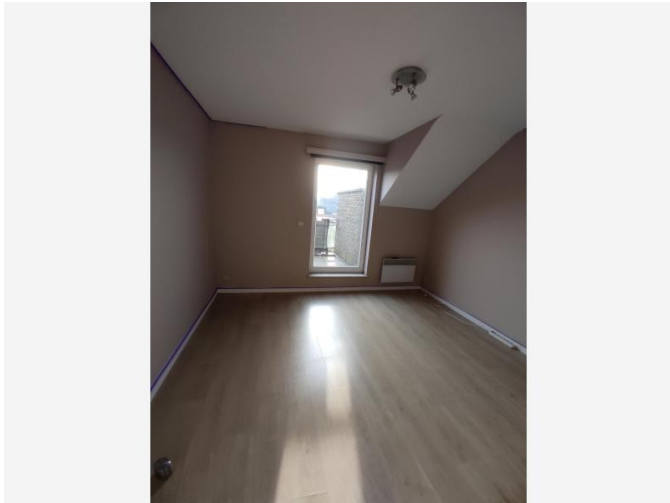
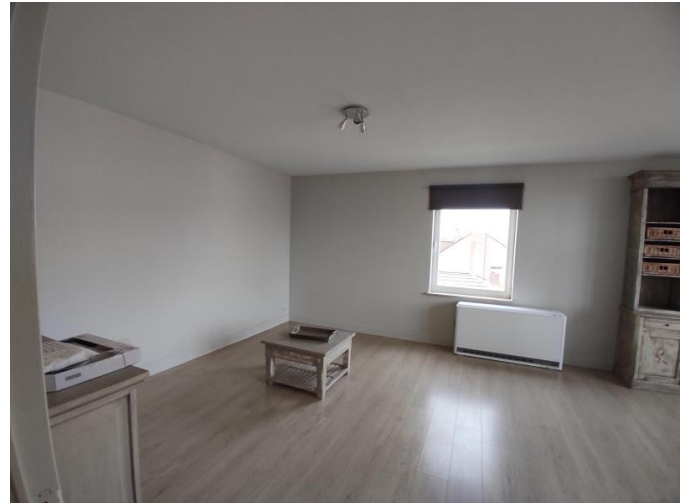
## Fiche 3: pleister plafonden

Overzichtsfoto

Detailfoto

Geen asbest

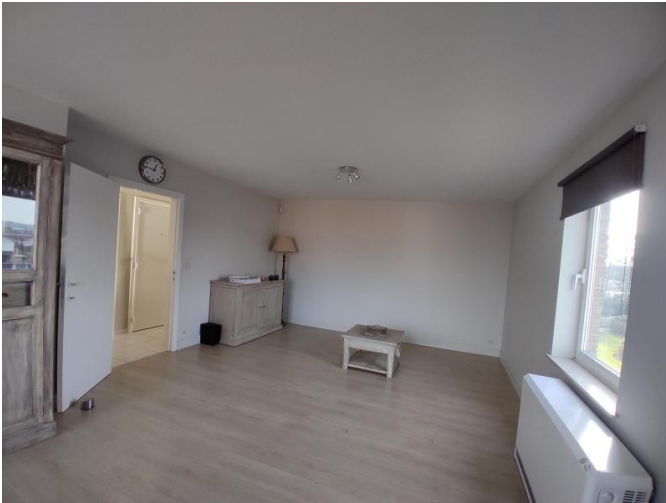
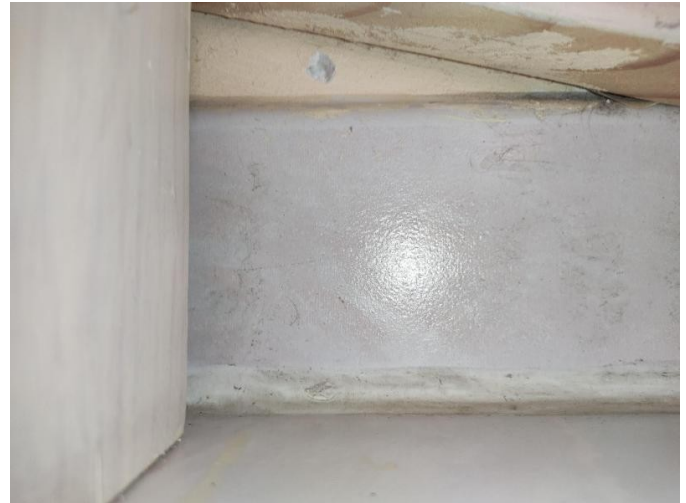
## Fiche 4: pleister wanden

Overzichtsfoto

Detailfoto

Geen asbest

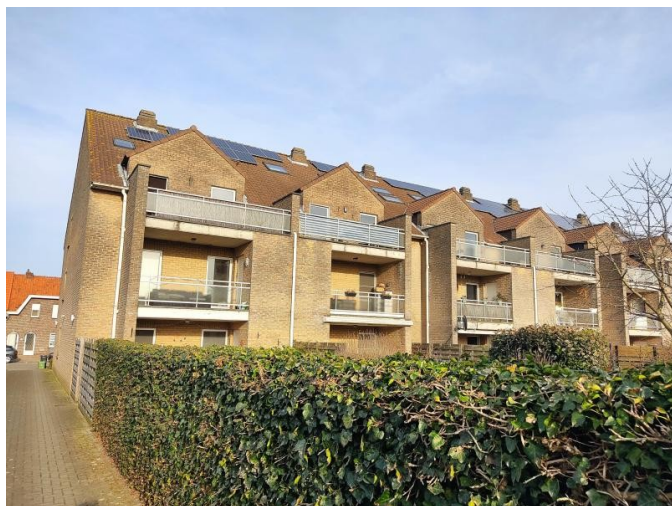
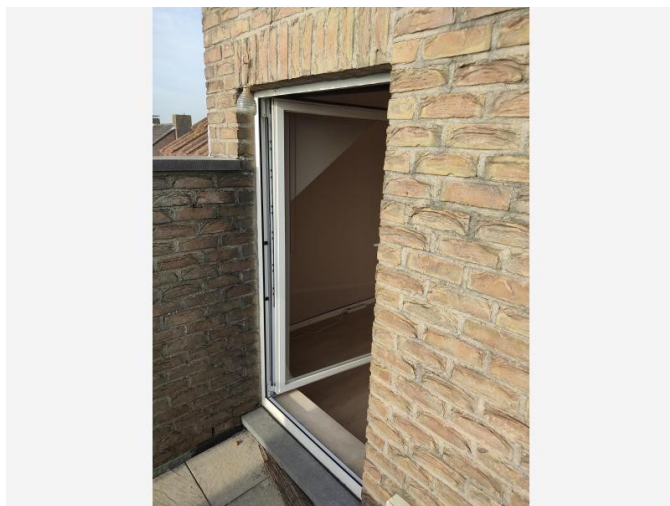
## Fiche 5: roofing

Overzichtsfoto

Detailfoto

Geen asbest
