# Asbestinventarisatetest

Lange Sterrestraat 10, 2180 Antwerpen

Attestnummer : 20230221-000222.000

## Asbestveilig

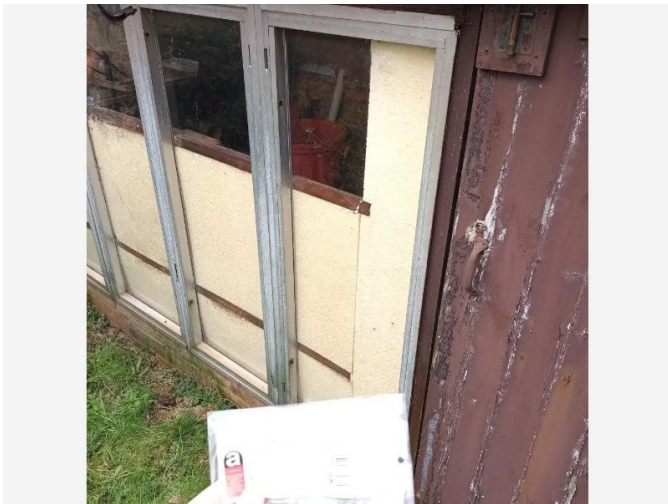
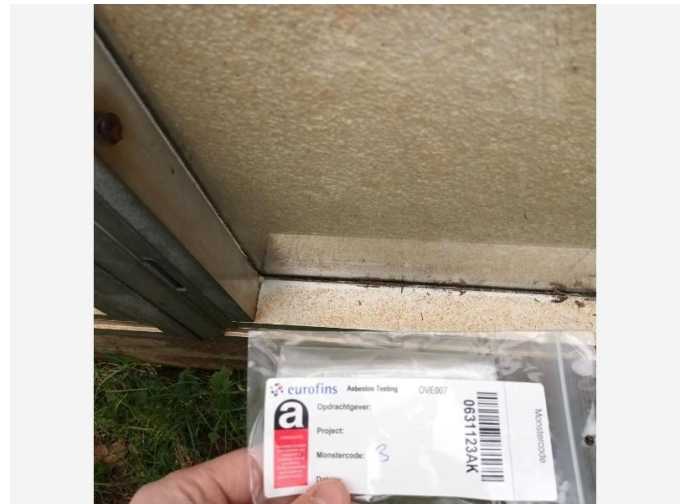
Het asbestmateriaal valt onder de mijlpaal van 2040.

| Eindbeoordeling materiaalrisico | Zeer laag materiaalrisico en/of zeer lage kans op vezelvrijgave |

| Asbestsoort (vezeltype) | Alleen chrysotiel |
| Toestand van het materiaal | Onbeschadigd, niet verweerd |

| Beschrijving | Mastiek |

| Opmerking | Ongeveer 12,8 lm |

- Zorg voor een veilig beheer. Vermijd het beschadigen van het asbestmateriaal. Controleer de toestand jaarlijks op wijzigingen.

- Eenvoudige handelingen: mag via doe-het-zelf of door werknemer(s) met opleidingsattest eenvoudige handelingen  
bij vervangen van de ramen kan de mastiek mee verwijderd worden door de plaatsers van nieuw raamwerk. Alle werknemer(s) moeten wel beschikken over een opleidingsattest eenvoudige handelingen 8u. Verwijdering dmv puntafzuiging met een hepa stofzuiger. Oud raamwerk word gerecycleerd , er mogen geen restanten aan het raamwerk achter blijven.

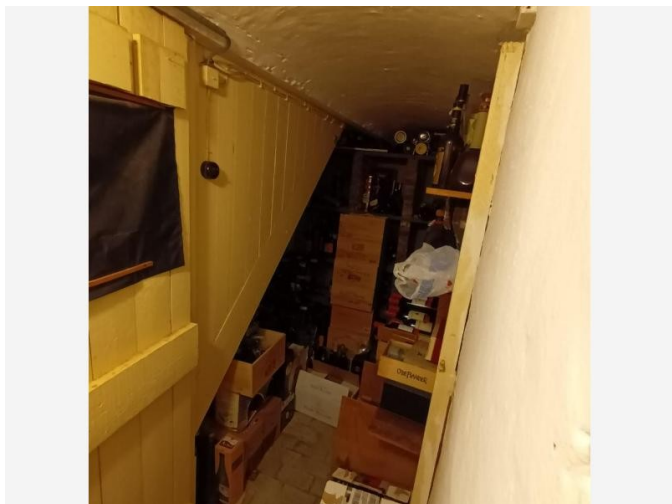
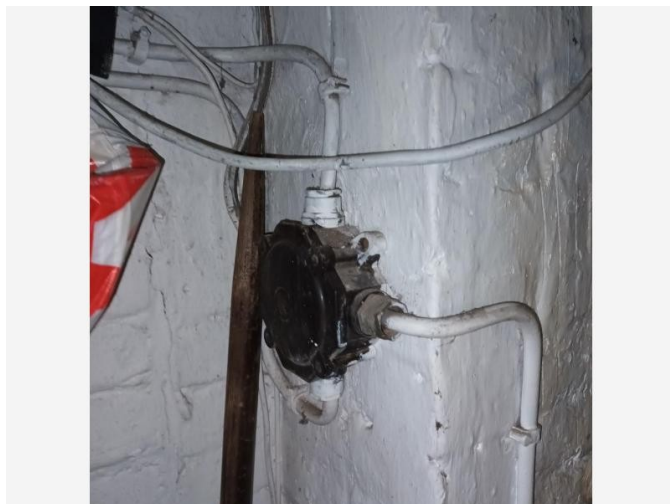
Het asbestmateriaal valt onder de mijlpaal van 2040.

| Eindbeoordeling materiaalrisico | Laag materiaalrisico en/of verlaagde kans op vezelvrijgave |

| Asbestsoort (vezeltype) | Crocidoliet aanwezig |
| Toestand van het materiaal | Onbeschadigd, niet verweerd |

| Beschrijving | Bakeliet |

| <b>Opmerking</b> | Sommige elementen van de elektriciteit zijn nog uit asbest. (Schakelaar kelder, bakje garage,...) vermoedelijk zullen de toepassingen verwijderd worden bij aanpassing van het elektriciteitsnetwerk. |

- Zorg voor een veilig beheer. Vermijd het beschadigen van het asbestmateriaal. Controleer de toestand jaarlijks op wijzigingen.

- Eenvoudige handelingen: mag via doe-het-zelf of door werknemer(s) met opleidingsattest eenvoudige handelingen  
EH doe-het-zelf : de schakelaars kunnen eenvoudig losgeschroefd worden  
(afgesloten of verzegelde kast , EH opgeleid techniker personeel 8 u basis asbest)

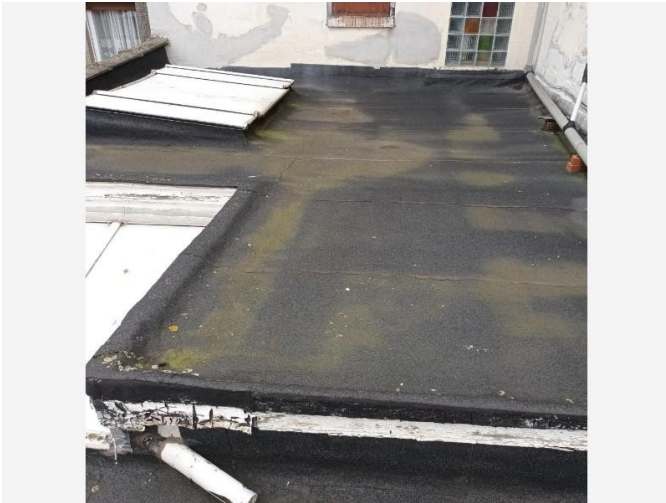
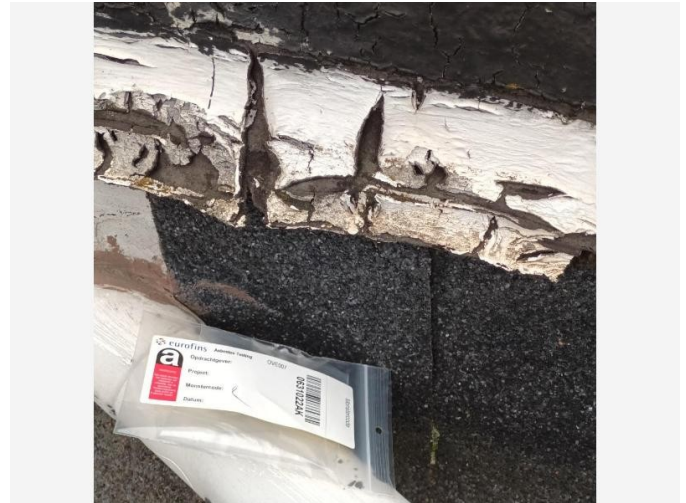
## Fiche 3: Roofing woning

Geen asbest

| # | Type | Referentie | Resultaat |
|---|---|---|---|
| 3.1 | Puntmonster | Roofing woning | Geen asbest |

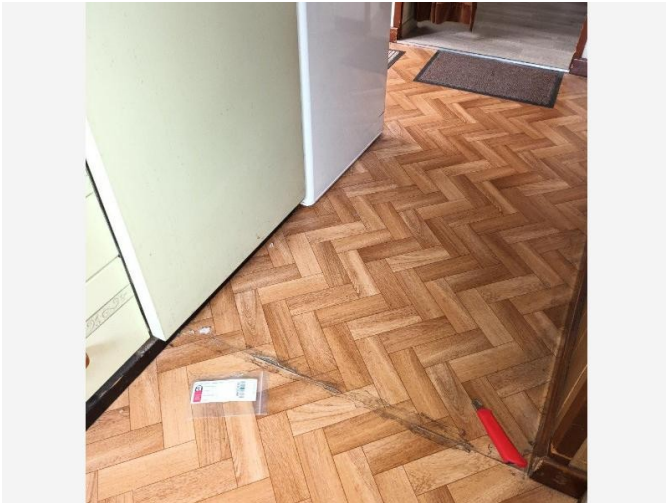
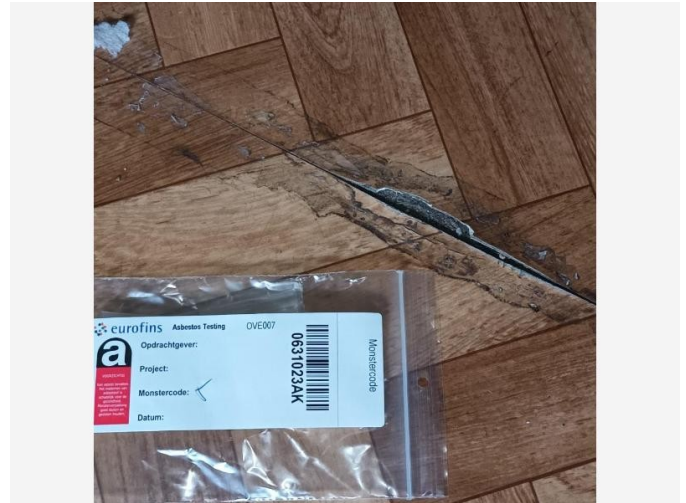
## Fiche 4: Vinyl keuken

Geen asbest

| # | Type | Referentie | Resultaat |
|---|---|---|---|
| 4.1 | Puntmonster | Vinyl keuken | Geen asbest |

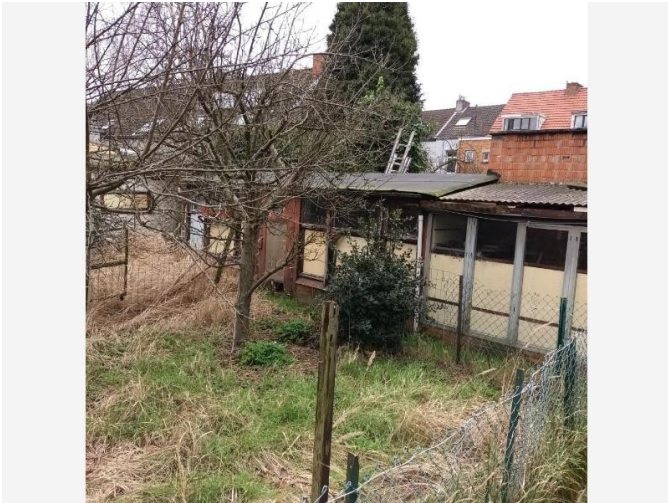
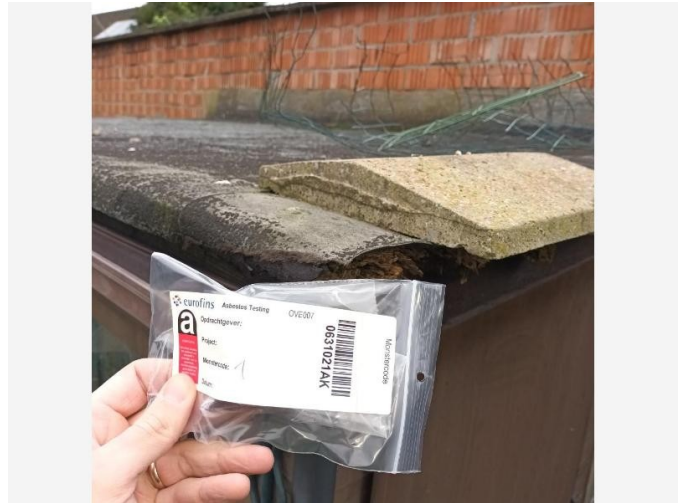
## Fiche 5: Roofing tuinhuis

Geen asbest

| # | Type | Referentie | Resultaat |
|---|---|---|---|
| 5.1 | Puntmonster | Roofing tuinhuis | Geen asbest |

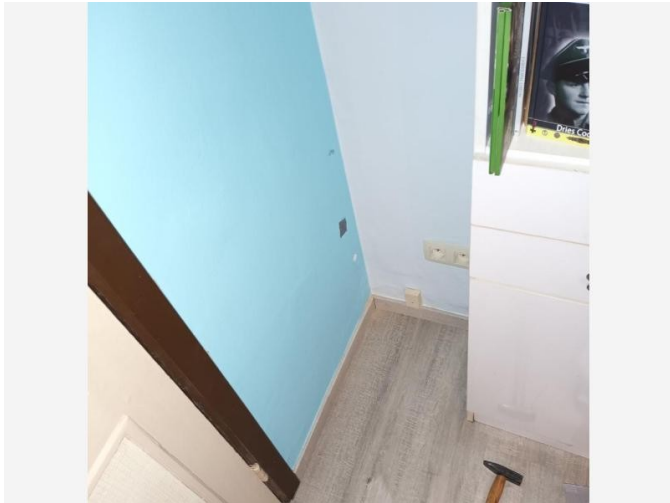
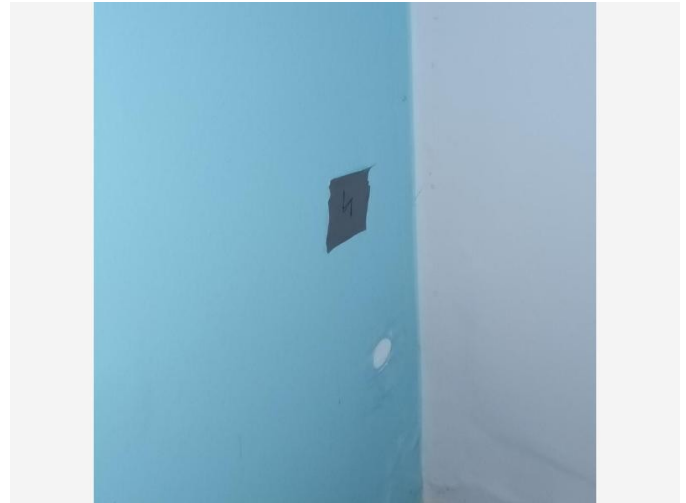
## Fiche 6: Pleisterwerk muren

Geen asbest

| # | Type | Referentie | Resultaat |
|---|---|---|---|
| 6.1 | Mengmonster | Pleisterwerk muren | Geen asbest |
