# Asbestinventarisat attest

Handelstraat 80/Wooneenheid, 2060 Antwerpen

Attestnummer : 20250610-000295.000

Uitgegeven op : 10.06.2025

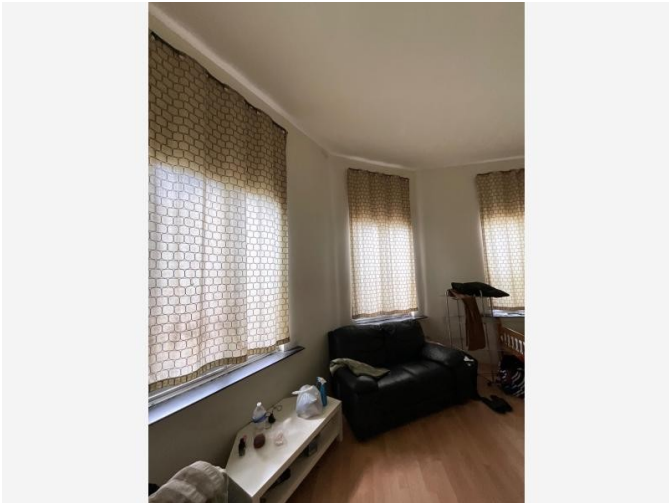
*Situeringsfoto*

#### Permanente beperking

**Reden:** Het te onderzoeken materiaal situeert zich hoger dan 3,50 m te rekenen vanaf een veilige ondergrond

**Uitleg van de asbestdeskundige:** Plafonds met pleister hebben een hoogte van 3,77m

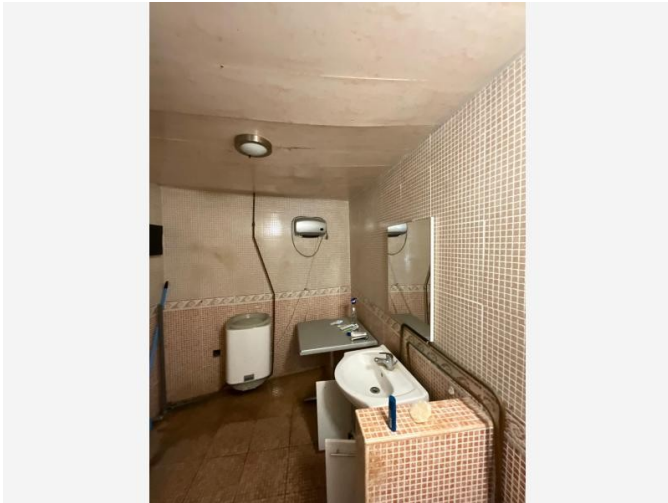
Vrije foto

De plafonds werden afgewerkt met plastic, hout of gyproc. Deze zijn niet asbestverdacht. We weten niet wat er zich daaronder bevindt. Dit kunnen asbestverdachte toepassingen zijn. Wees hiervoor waakzaam.

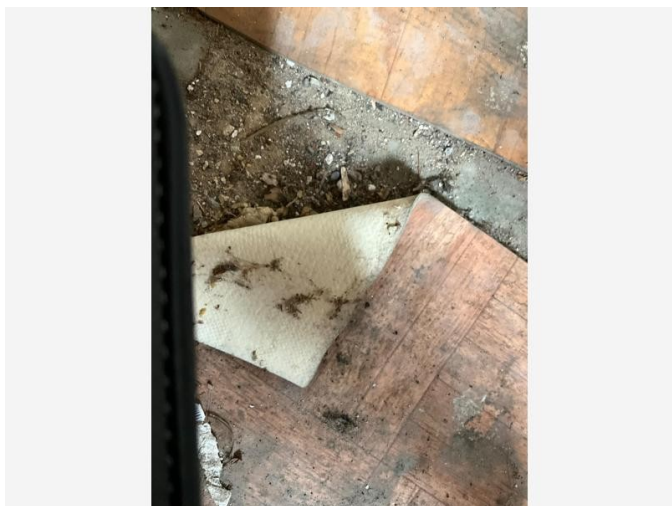
Vrije foto

In de woning werd een vinyl vloerzeil aangetroffen. Dit vloerzeil was zacht en plooibaar, dit wil zeggen dat het niet asbestverdacht is.

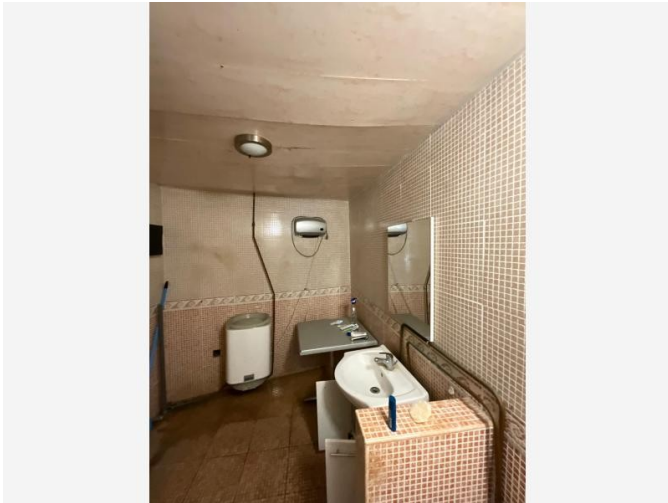
Vrije foto

In het inspectieprotocol is een monstername van tegellijm verplicht om dit te identificeren als niet-asbesthoudend. Er waren geen facturen ter beschikking die bevestigen dat de tegels na 2001 waren geplaatst. Er waren geen bestaande beschadigingen aan de wandtegels om de lijm voldoende te kunnen inspecteren. Om dit af te toetsen is het aangewezen om bij eventuele renovatiewerken aan de tegels verder onderzoek/staalname te laten uitvoeren ter controle.

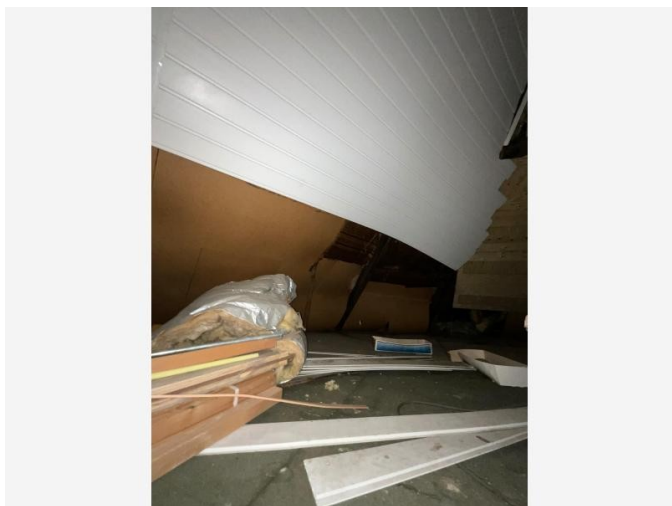
Vrije foto

Onderdak bevat verschillende materialen zoals hout, plastic en de dakpannen zelf. Toch is niet alles zo bereikbaar om een volledige risicoanalyse te doen. Wees altijd waakzaam bij renovatie of afbraak.
