# Asbestinventarisatetest

Platanenlaan 78/GLVL, 2940 Stabroek

Attestnummer : 20250918-000347.000

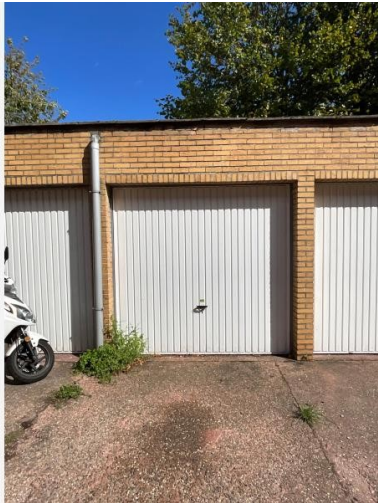
Gemeenschappelijk dak garages asbestverdacht. Wees hiervan bewust en vermijd beschadigingen

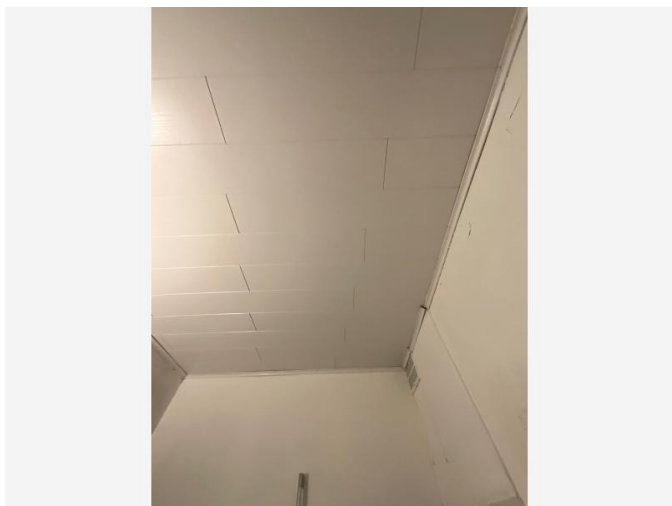
De plafonds werden afgewerkt met plastic, hout of gyproc. Deze zijn niet asbestverdacht. We weten niet wat er zich daaronder bevindt. Dit kunnen asbestverdachte toepassingen zijn. Wees hiervoor waakzaam.

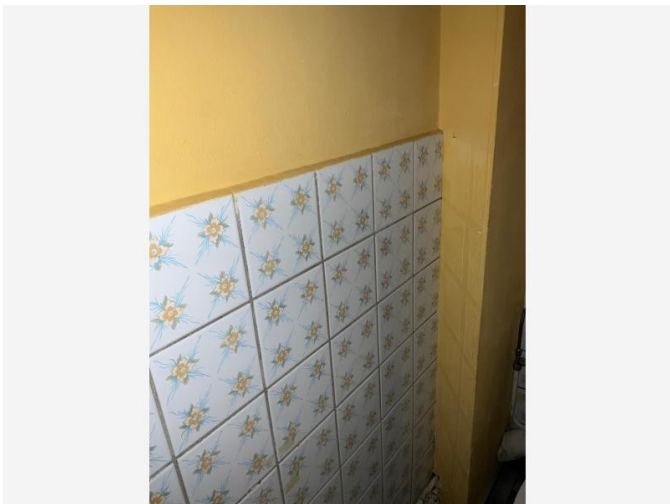
In het inspectieprotocol is een monstername van tegellijm verplicht om dit te identificeren als niet-asbesthoudend. Er waren geen facturen ter beschikking die bevestigen dat de tegels na 2001 waren geplaatst. Er waren geen bestaande beschadigingen aan de wandtegels om de lijm voldoende te kunnen inspecteren. Om dit af te toetsen is het aangewezen om bij eventuele renovatiewerken aan de tegels verder onderzoek/staalname te laten uitvoeren ter controle.

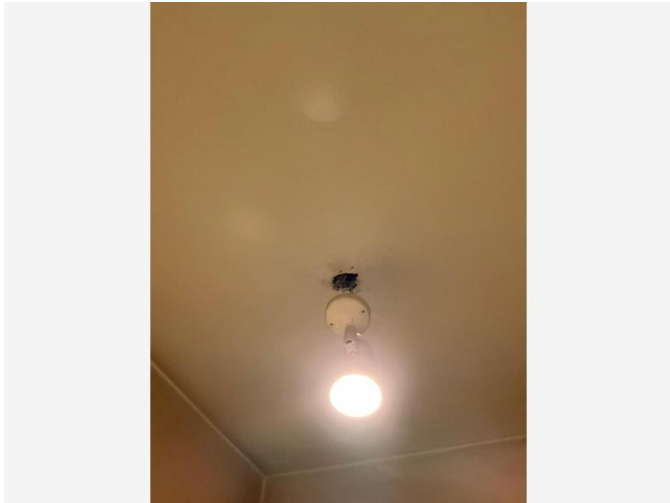
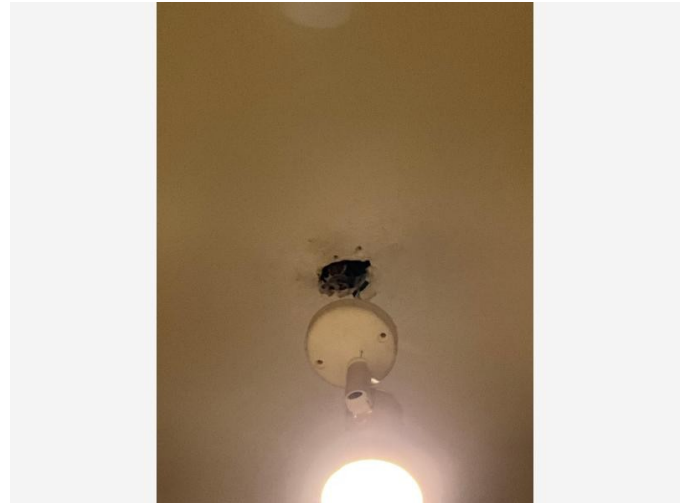
## Fiche 4: Pleister plafond

Geen asbest

| # | Type | Referentie | Resultaat |
|---|---|---|---|
| 4.1 | Mengmonster | Pleister plafond | Geen asbest |

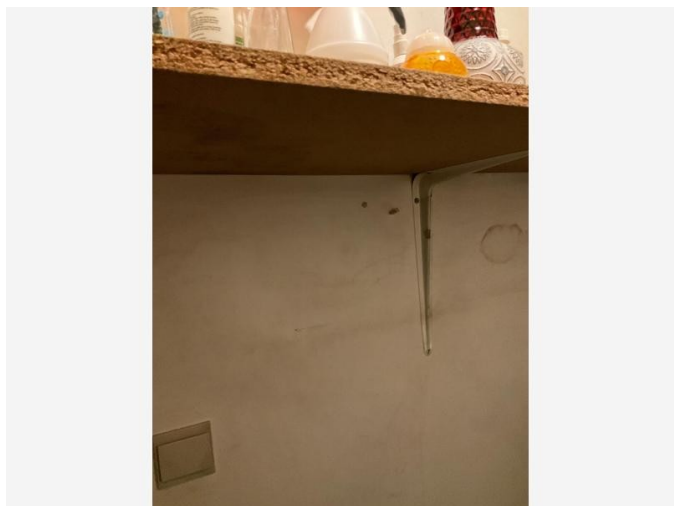
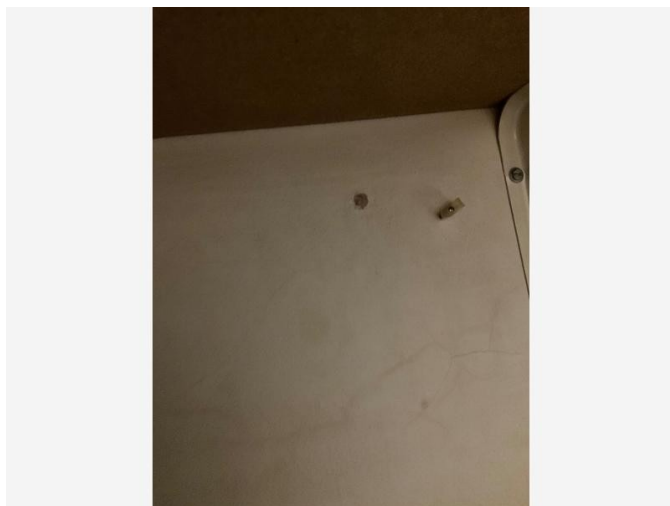
## Fiche 5: Pleister wand

Geen asbest

| # | Type | Referentie | Resultaat |
|---|---|---|---|
| 5.1 | Mengmonster | Pleister wand | Geen asbest |
