# Asbestinventarisatattest

Laarsebaan 282, 2170 Antwerpen

Attestnummer : 20250910-000259.000

Uitgegeven op : 10.09.2025

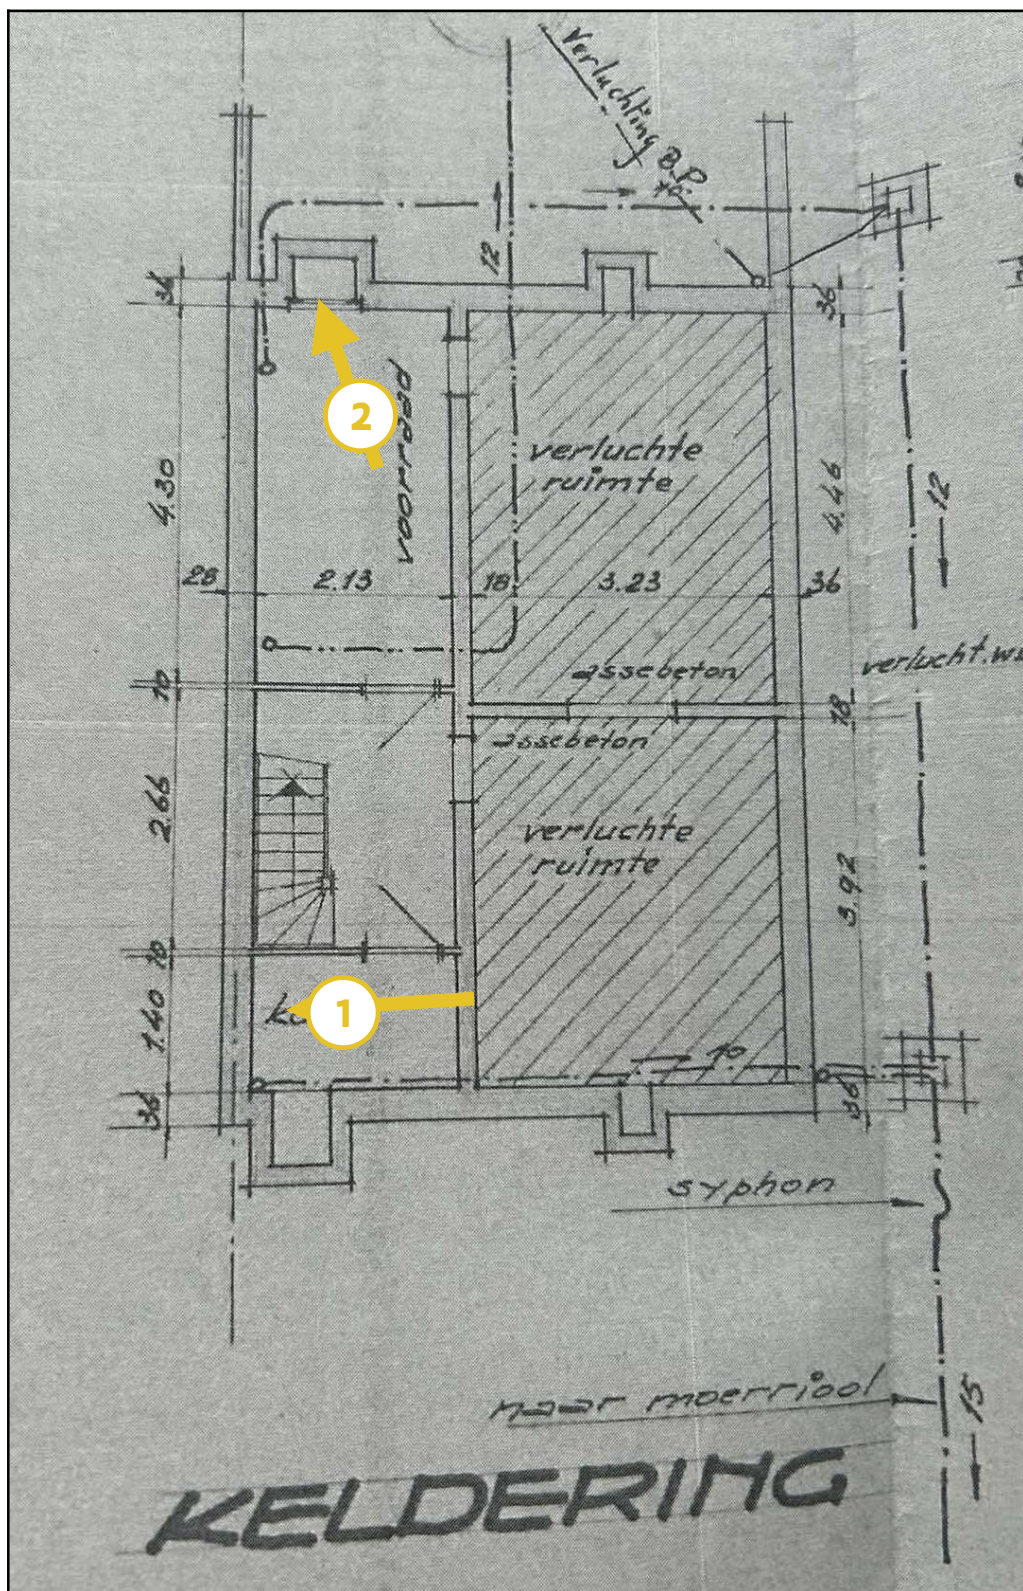
## Plan 1.1: Kelder

| 1. Bakeliet | Asbestmateriaal | Zorgvuldig beheren |
| 2. Buis kelder | Asbestmateriaal | Zorgvuldig beheren |

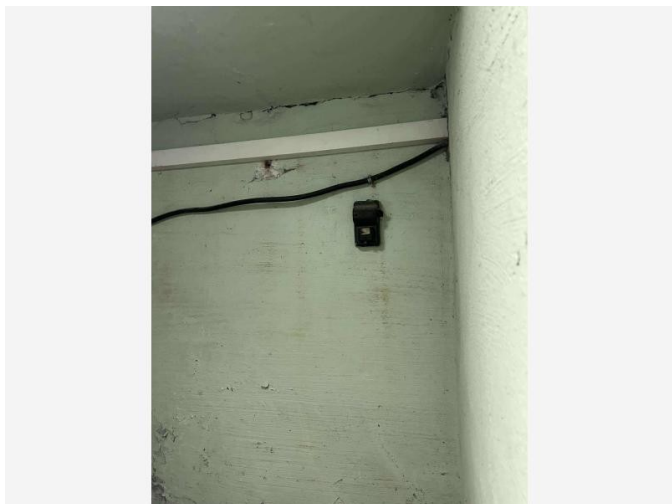
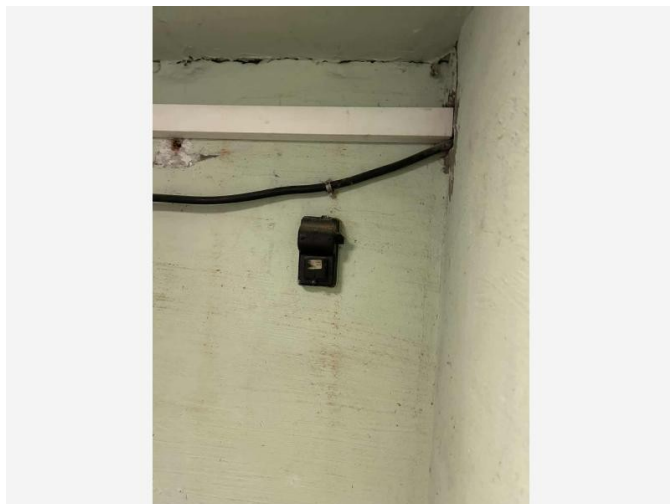
Overzichtsfoto

Detailfoto

Het asbestmateriaal valt onder de mijlpaal van 2040.

| Eindbeoordeling materiaalrisico | Laag materiaalrisico en/of verlaagde kans op vezelvrijgave |

| Gebondenheid | Categorie 1: hechtgebonden in oorsprong |
| Asbestsoort (vezeltype) | Crocidoliet aanwezig |
| Asbestconcentratie | Laag (< 50%) |
| Toestand van het materiaal | Onbeschadigd, niet verweerd |

| Beschrijving | Bakeliet |
| Asbestmateriaal | Plaat, paneel, tablet - Type Bakeliet |

Zorgvuldig beheren

- Zorg voor een veilig beheer. Vermijd het beschadigen van het asbestmateriaal. Controleer de toestand jaarlijks op wijzigingen.

- Eenvoudige handelingen: mag via doe-het-zelf of door werknemer(s) met opleidingsattest eenvoudige handelingen  
Schakelaars, stopcontacten en andere gelijkaardige toepassingen kunnen eenvoudig losgeschroefd worden --  
> EH doe-het-zelf. Afgesloten of verzegelde kast --> EH opgeleid techniker personeel 8u basisopleiding asbest.

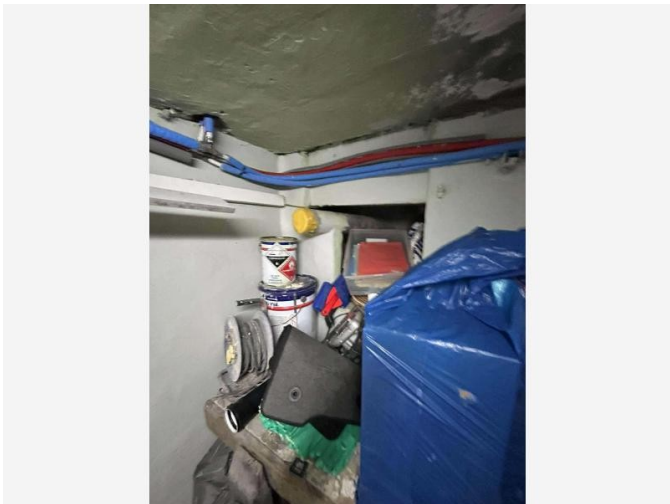
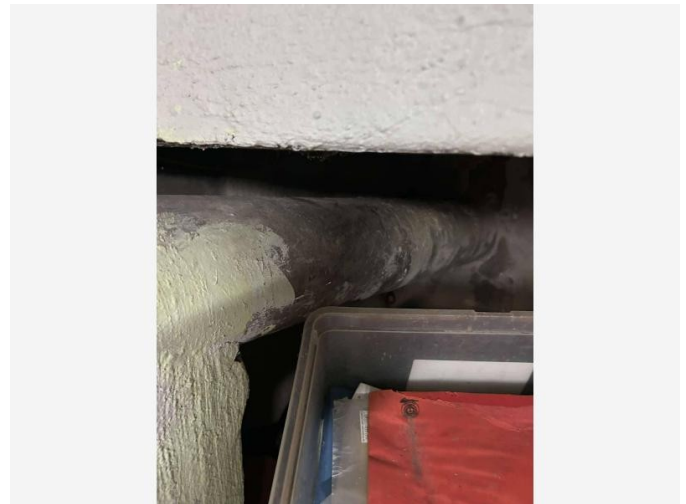
Overzichtsfoto

Detailfoto

Het asbestmateriaal valt onder de mijlpaal van 2040.

| Eindbeoordeling materiaalrisico | Laag materiaalrisico en/of verlaagde kans op vezelvrijgave |

| Asbestsoort (vezeltype) | Crocidoliet aanwezig |

| Beschrijving | Buis kelder |
| Asbestmateriaal | Buis, koker, leiding, pijp, doorvoer |

Zorgvuldig beheren

- Zorg voor een veilig beheer. Vermijd het beschadigen van het asbestmateriaal. Controleer de toestand jaarlijks op wijzigingen.

- Eenvoudige handelingen: mag via doe-het-zelf of door werknemer(s) met opleidingsattest eenvoudige handelingen  
De buis kan voorzichtig losgebeiteld worden, extra bevochtigen om stof te voorkomen + dragen van de nodige beschermingsmiddelen (mondmasker ffp3, handschoenen, tyvec ) Bij de gemeente/containerpark afsluitzakken halen om dubbel in te pakken en af te voeren naar het containerpark als hechtgebonden asbestafval.

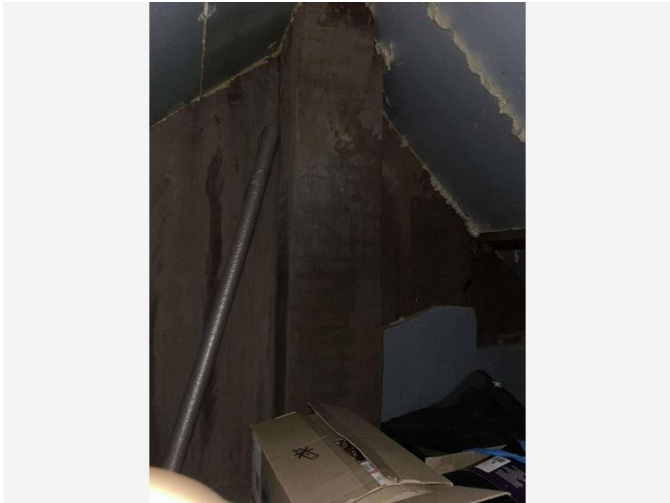
Vrije foto

Er waren geen asbestverdachte onderdakplaten vastgesteld onder het schuine dak

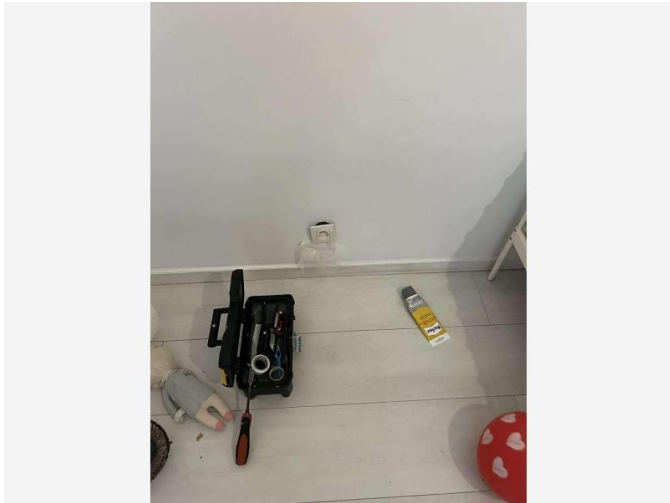
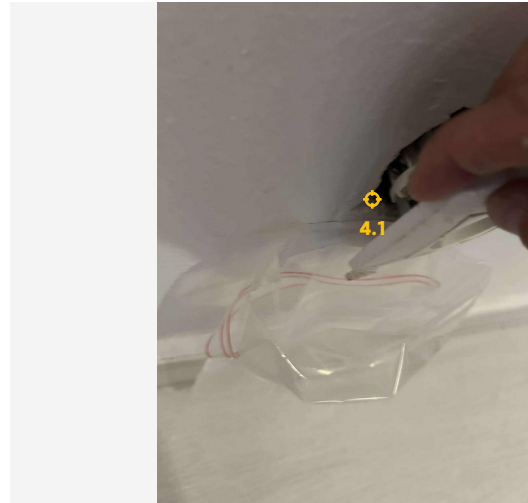
## Fiche 4: Pleister muren

Geen asbest

| # | Type | Referentie | Resultaat |
|---|---|---|---|
| 4.1 | Mengmonster | 2550436-01 | Geen asbest |

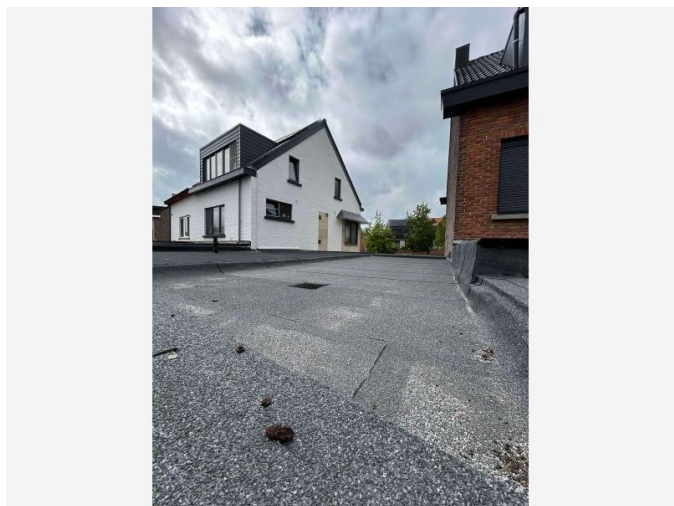
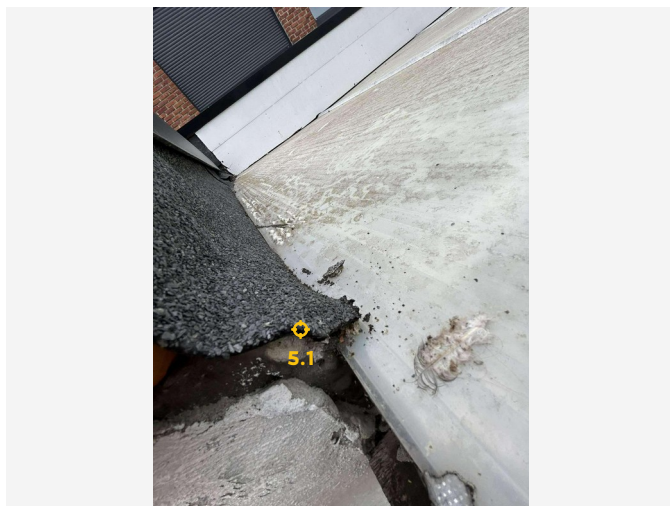
## Fiche 5: roofing

Geen asbest

| # | Type | Referentie | Resultaat |
|---|---|---|---|
| 5.1 | Puntmonster | 2550436-02 | Geen asbest |
