# Asbestinventarisatattest

Moleneinde 52, 2290 Vorselaar

Attestnummer : 20250925-000221.000

Uitgegeven op : 25.09.2025

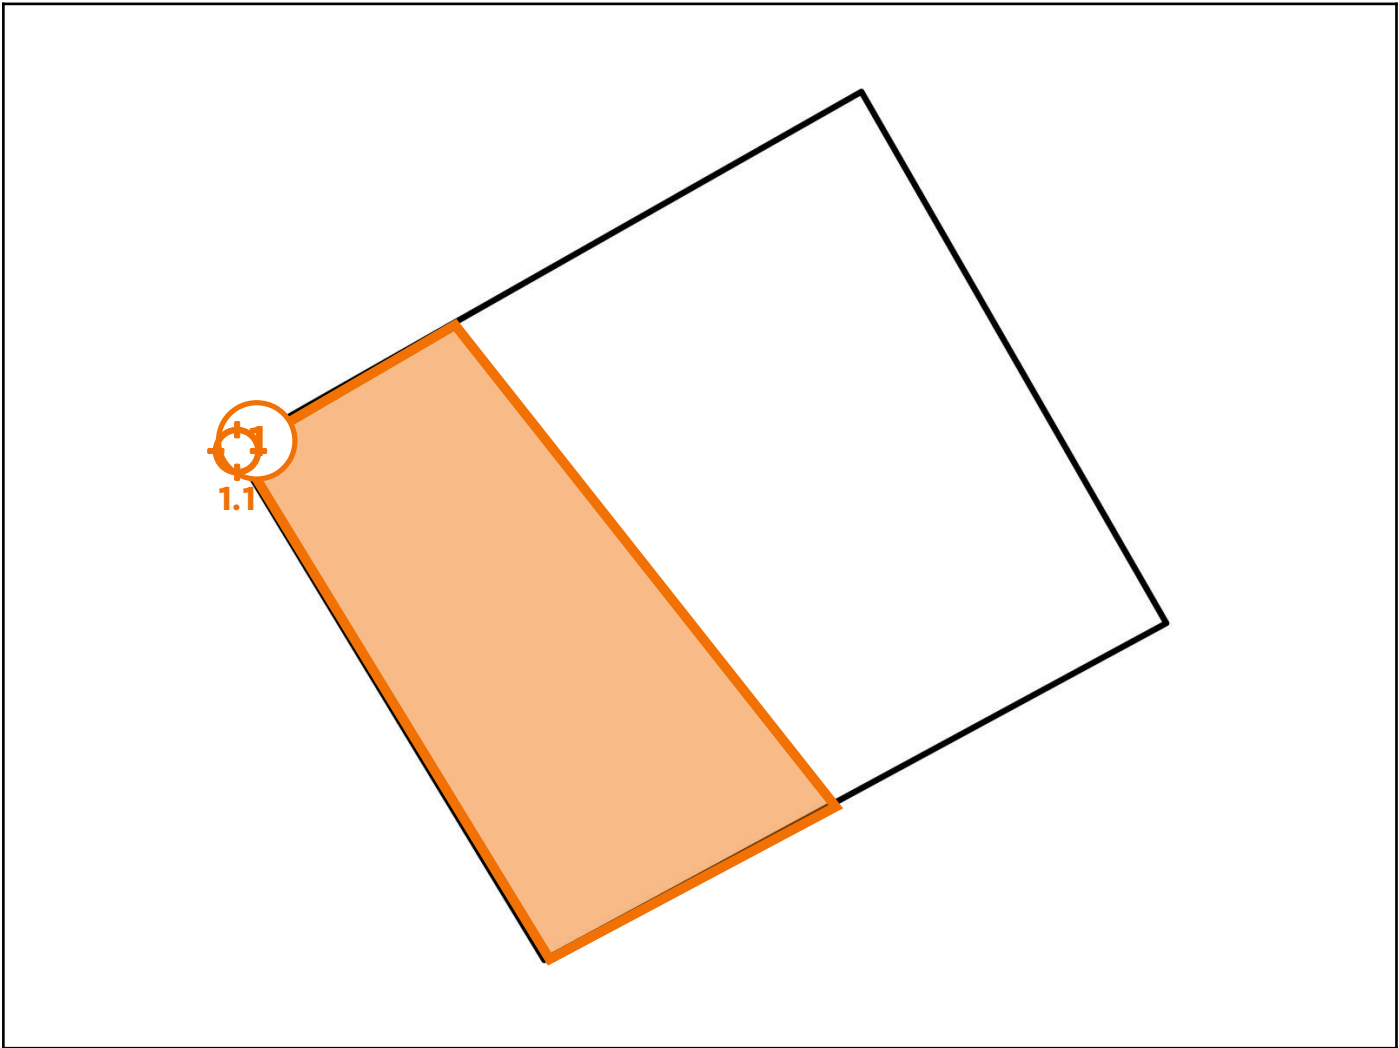
# Plan 2.1: Bijgebouw plan

| Beschrijving | Type | Actie |
|---|---|---|
| 1. Golfplaten tuinhuis | Asbestmateriaal | <a href="#">Verwijderen</a> |

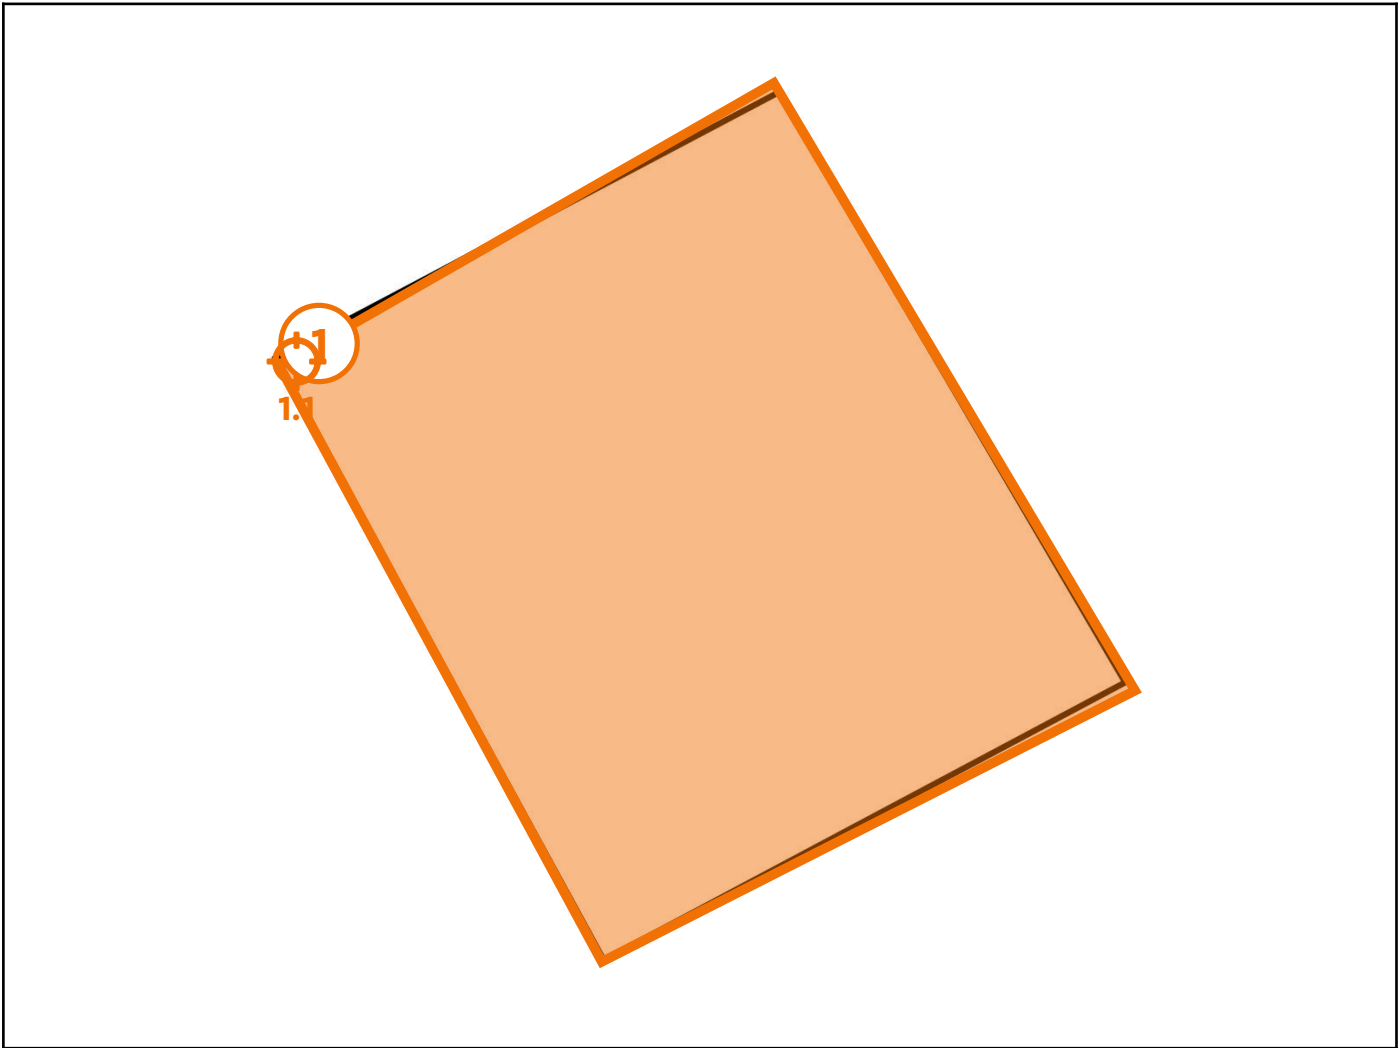
# Plan 3.1: Bijgebouw plan

| Beschrijving | Type | Actie |
|---|---|---|
| 1. Golfplaten tuinhuis | Asbestmateriaal | Verwijderen |

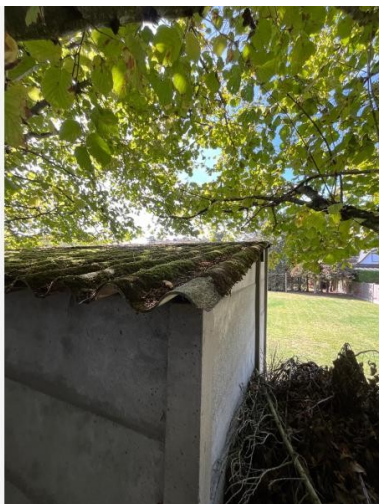
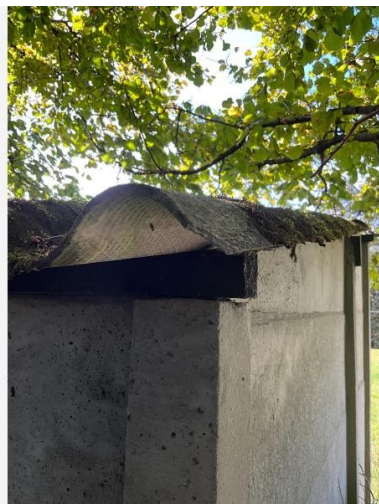
Overzichtsfoto

Detailfoto

Het asbestmateriaal valt onder de mijlpaal van 2034.

| Eindbeoordeling materiaalarisico | Laag materiaalarisico en/of verlaagde kans op vezelvrijgave |

| Gebondenheid | Categorie 1: hechtgebonden in oorsprong |
| Asbestsoort (vezeltype) | Alleen chrysotiel |
| Asbestconcentratie | Laag (< 50%) |
| Afschermingsgraad van het gehele materiaal | Geheel of deels vrij aan de buitenlucht |
| Toestand van het materiaal | Licht beschadigd, licht verweerd. Intact calciumsilicaatmateriaal of categorie III 'gebondenheid' |

| # | Type | Referentie | Resultaat |
|---|---|---|---|
| 1.1 | Mengmonster | Golfplaten | Chrysotiel |

| Beschrijving | Golfplaten tuinhuis |
| Asbestmateriaal | Dak- en gevelbekleding - Golfplaat |

Verwijderen

- Verwijder dit asbestmateriaal zo snel mogelijk. Volg de toestand goed op.
- Hemelwater dat afspoelt van asbestcement daken of gevels kan asbestdeeltjes bevatten. Gebruik het enkel voor gesloten circuits (bv. spoelen toiletten). Reinig na het vervangen van het dak of de gevel de dakgoten en regenwaterput of -ton om asbesthoudend sediment of slib te verwijderen

- Eenvoudige handelingen: mag via doe-het-zelf of door werknemer(s) met opleidingsattest eenvoudige handelingen  
Dragen van de nodige beschermingsmiddelen (mondmasker ffp3, handschoenen, tyvec). Indien mogelijk de ondervloer afdekken, golfplaten voorzichtig verwijderen, extra fixeren, niet breken, niet gooien, onmiddellijk verpakken of voorzichtig in container met asbest bag plaatsen. Indien golfplaten in slechte staat zijn en kans bestaat op breken: Eenvoudige handeling opgeleid personeel, alle werknemer(s) moeten wel beschikken over een opleidingsattest eenvoudige handelingen 8u

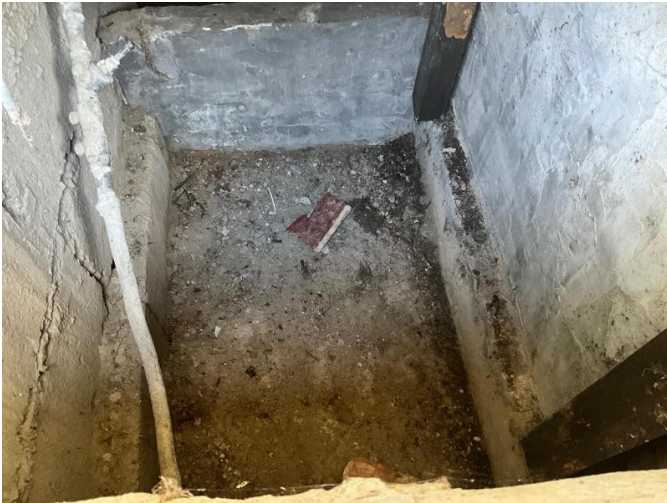
*Situeringsfoto*

#### Permanente beperking

**Reden:** Het onderzoek kan niet uitgevoerd worden binnen de bepalingen van de Welzijnswet

**Uitleg van de asbestdeskundige:** In het inspectieprotocol behoort een ruimte lager dan 1,5 m niet tot het onderzoek.

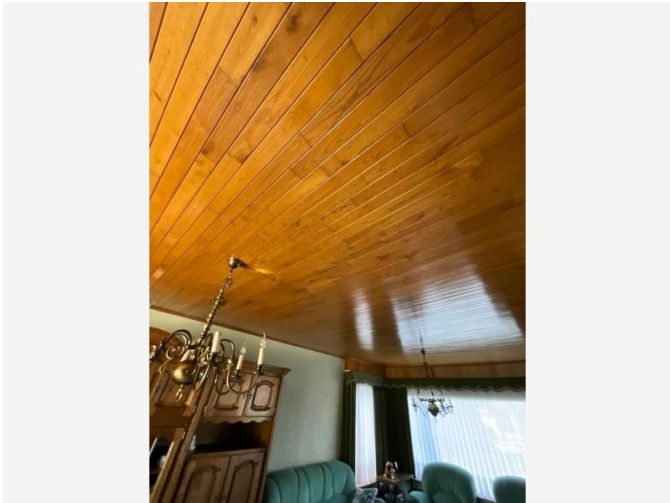
De plafonds werden afgewerkt met plastic, hout of gyproc. Deze zijn niet asbestverdacht. We weten niet wat er zich daaronder bevindt. Dit kunnen asbestverdachte toepassingen zijn. Wees hiervoor waakzaam.

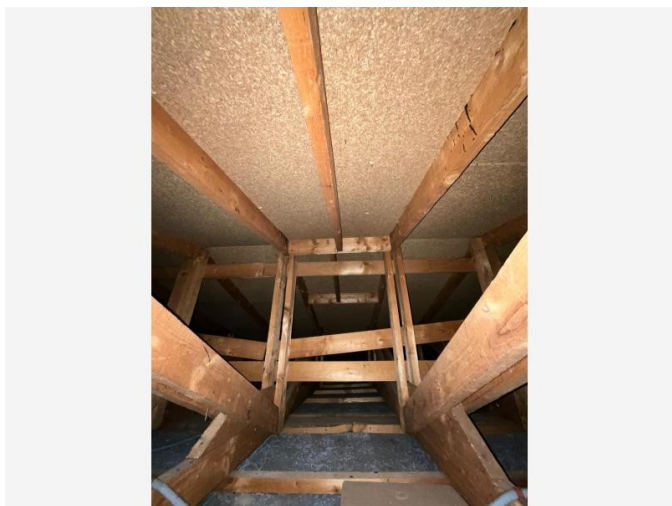
Onderdak afgewerkt met houten platen. Niet duidelijk wat er zich nog achter bevindt. Ook langs buiten geen risicobeoordeling mogelijk.

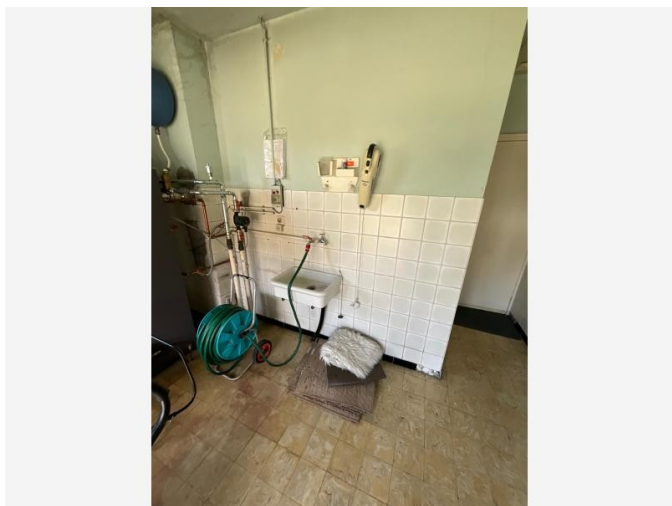
In het inspectieprotocol is een monstername van tegellijm verplicht om dit te identificeren als niet-asbesthoudend. Er waren geen facturen ter beschikking die bevestigen dat de tegels na 2001 waren geplaatst. Er waren geen bestaande beschadigingen aan de wandtegels om de lijm voldoende te kunnen inspecteren. Om dit af te toetsen is het aangewezen om bij eventuele renovatiewerken aan de tegels verder onderzoek/staalname te laten uitvoeren ter controle.

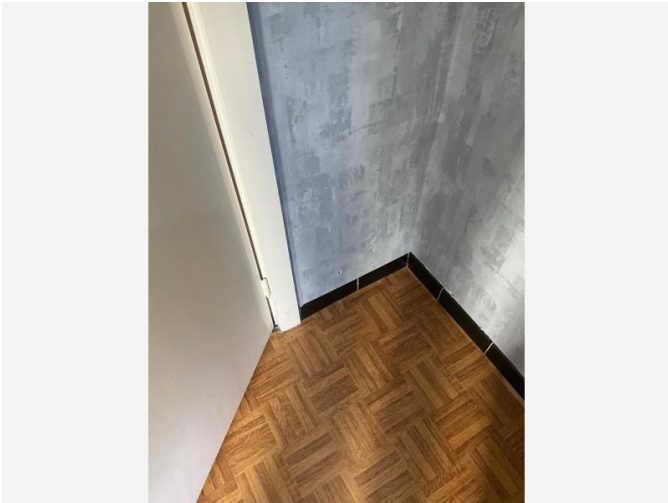
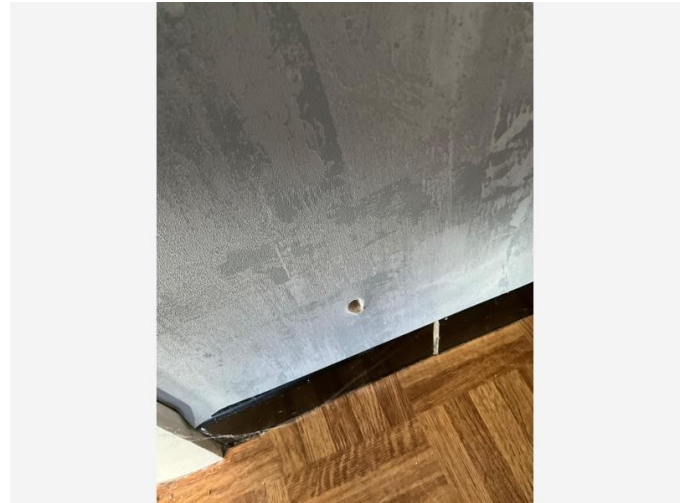
## Fiche 6: Pleister wand

Geen asbest

| # | Type | Referentie | Resultaat |
|---|---|---|---|
| 6.1 | Mengmonster | Pleister wand | Geen asbest |

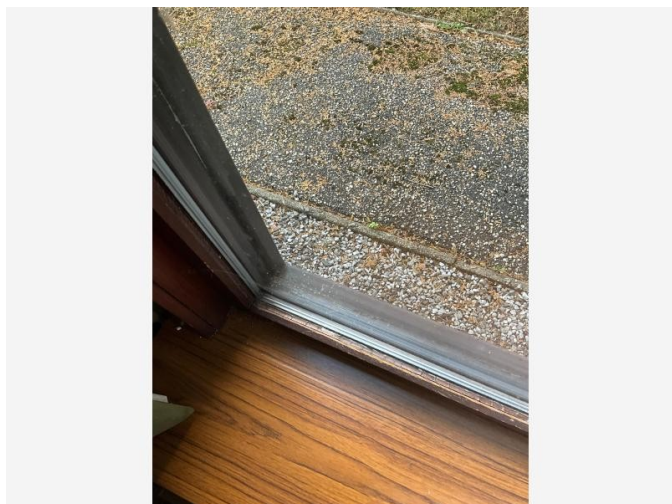
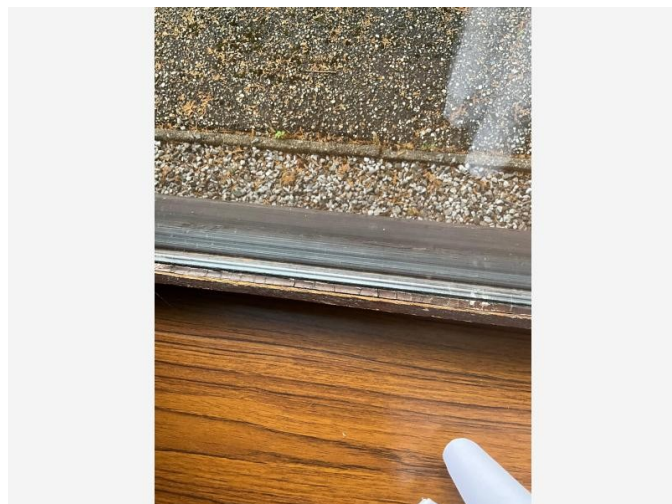
## Fiche 7: Mastiek ramen

Geen asbest

| # | Type | Referentie | Resultaat |
|---|---|---|---|
| 7.1 | Puntmonster | Mastiek ramen | Geen asbest |
