# Asbestinventarisatetest

Antwerpsebaan 352, 2040 Antwerpen

Attestnummer : **20251022-000374.000**

Uitgegeven op : **22.10.2025**

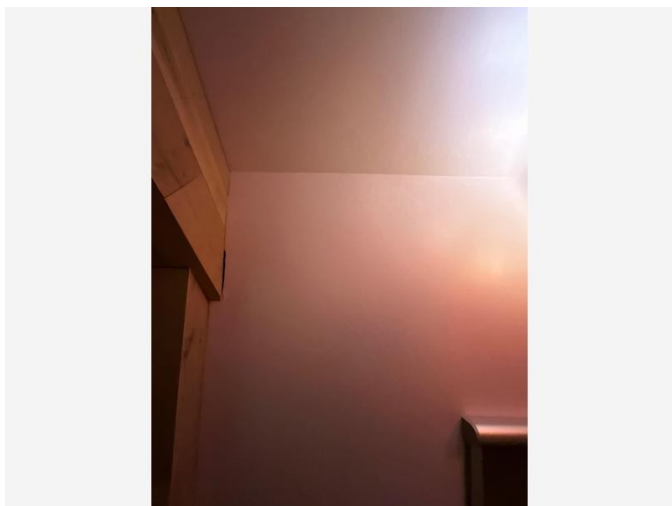
Vrije foto

Geen volledige risicobeoordeling onderdak mogelijk

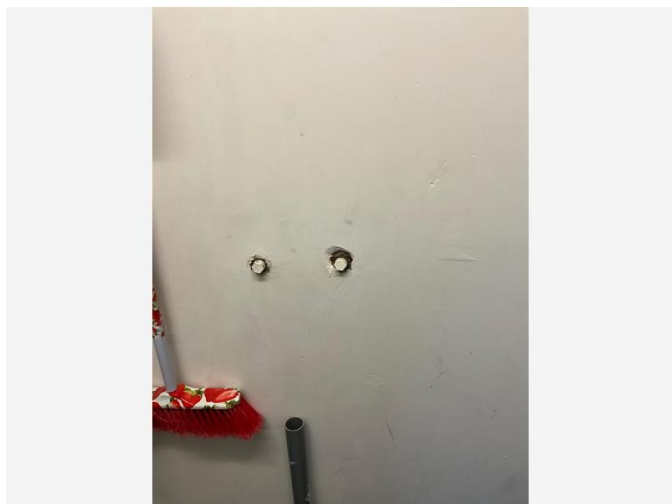
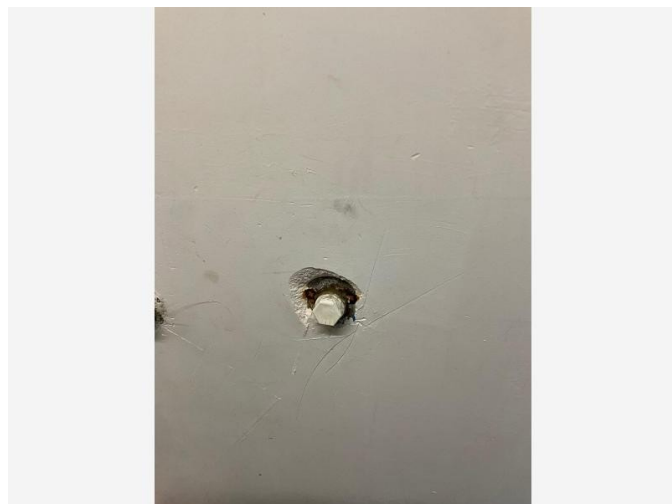
## Fiche 3: Pleister wand

Geen asbest

| # | Type | Referentie | Resultaat |
|---|---|---|---|
| 3.1 | Mengmonster | Pleister wand | Geen asbest |

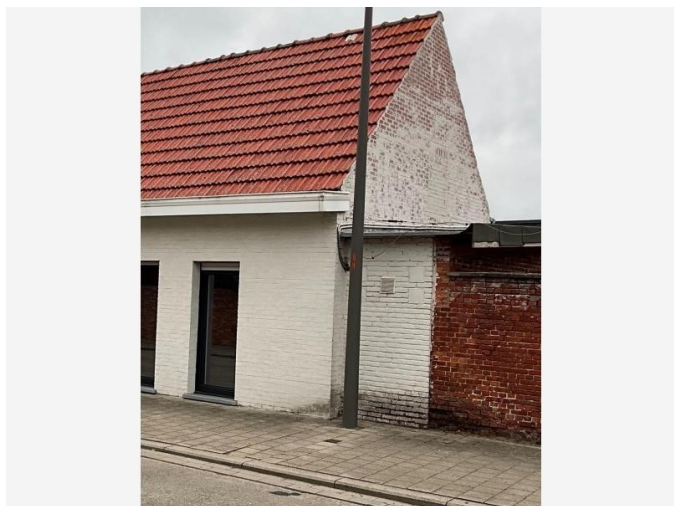
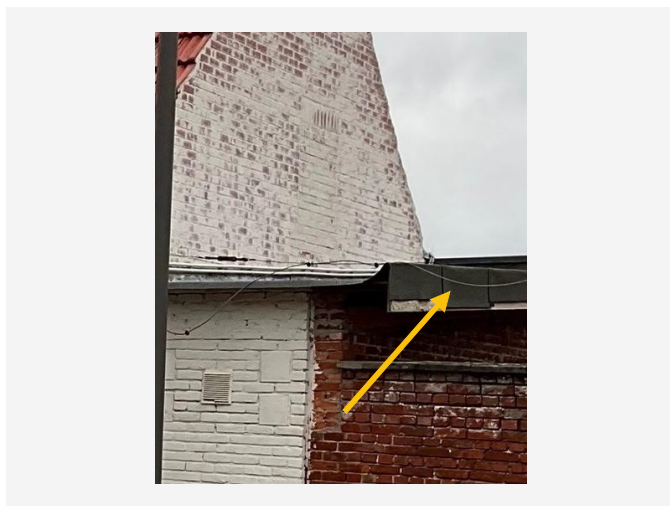
## Fiche 4: Roofing

Geen asbest

| # | Type | Referentie | Resultaat |
|---|---|---|---|
| 4.1 | Mengmonster | Roofing | Geen asbest |
