# Asbestinventarisatattest

Geestenspoor 111/0101, 2180 Antwerpen

Attestnummer : **20251103-000043.000**

**Asbestveilig** (maar mogelijk niet asbestvrij)

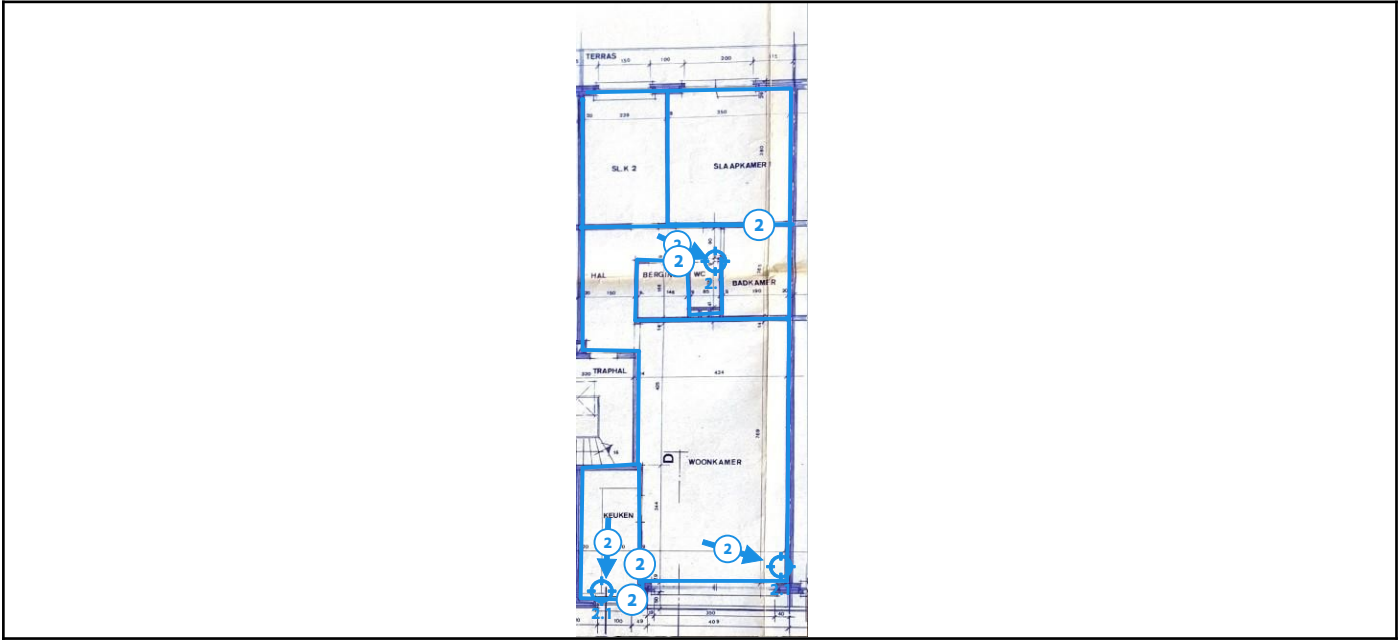
# Plan 1.1: Plan

| Beschrijving | Type | Actie |
|---|---|---|
| 2. Pleister muur | Geen asbest | - |

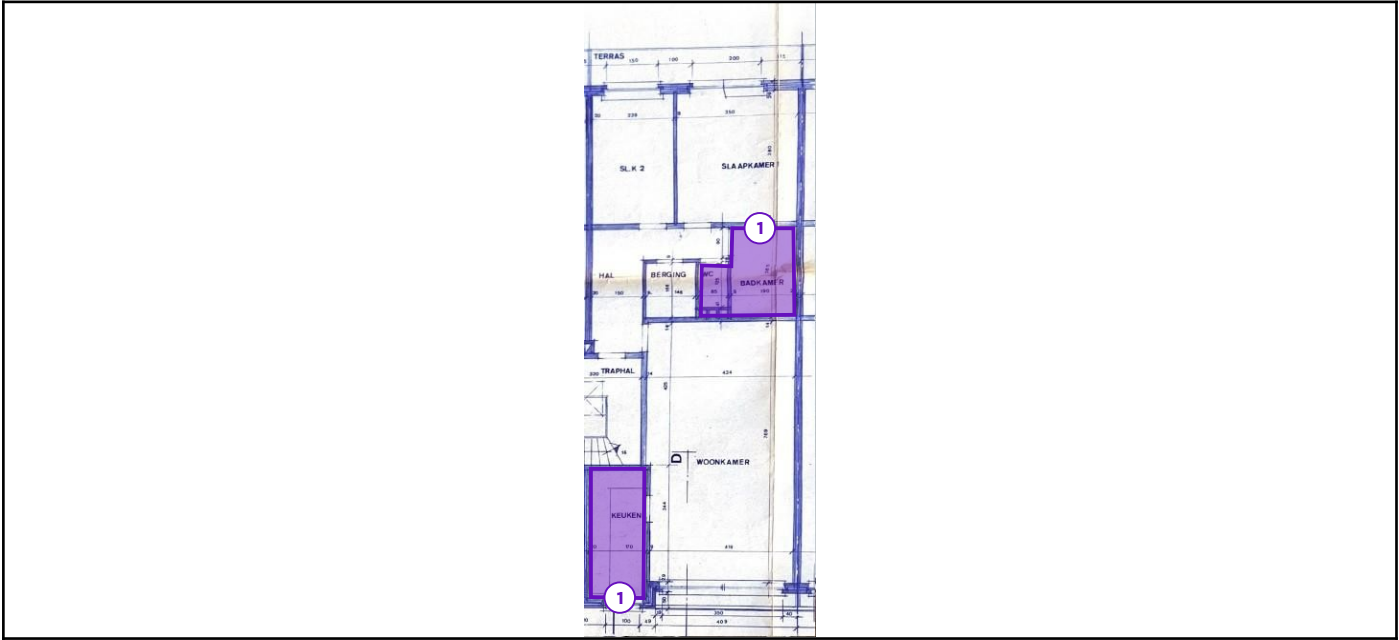
# Plan 1.2: Plan kopie

| Beschrijving | Type | Actie |
|---|---|---|
| 1. Tegellijm | Advies | - |

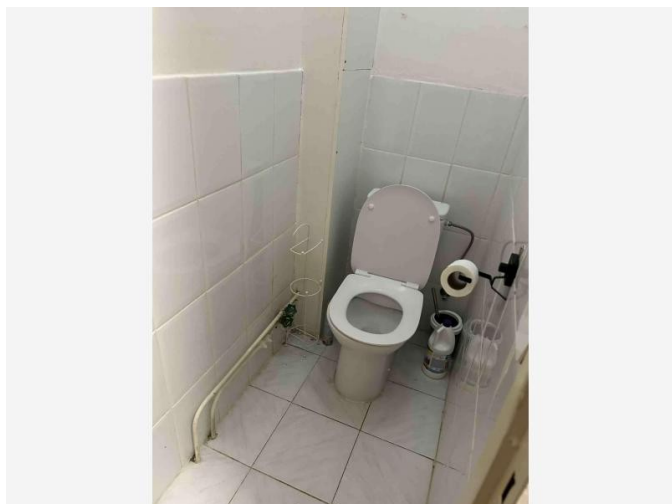
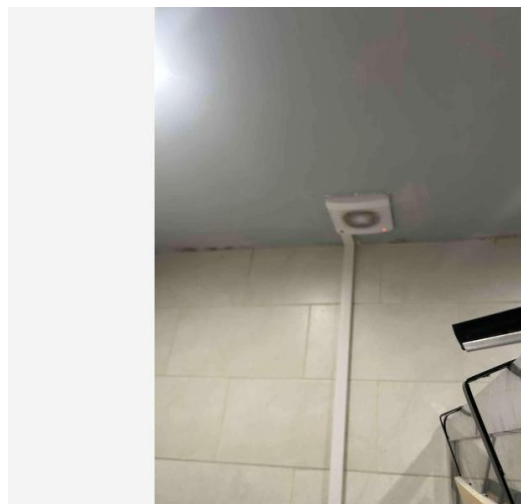
In de woning werden op verschillende plaatsen tegels teruggevonden. De lijm onder deze tegels kan asbesthoudend zijn. Let bij afbraakwerken op voor zwarte tegellijm. Draag de correcte persoonlijke bescherming en laat extra staalnames uitvoeren bij twijfel.

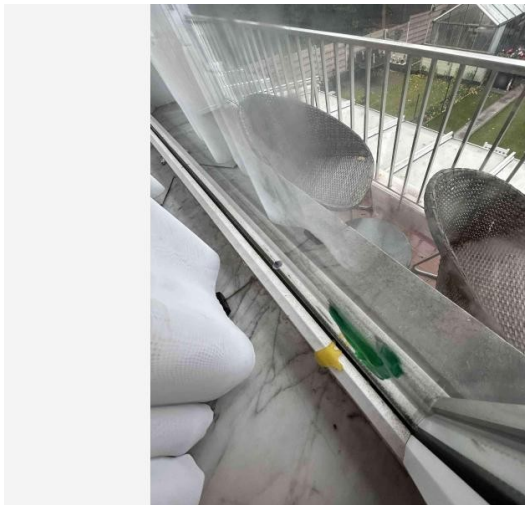
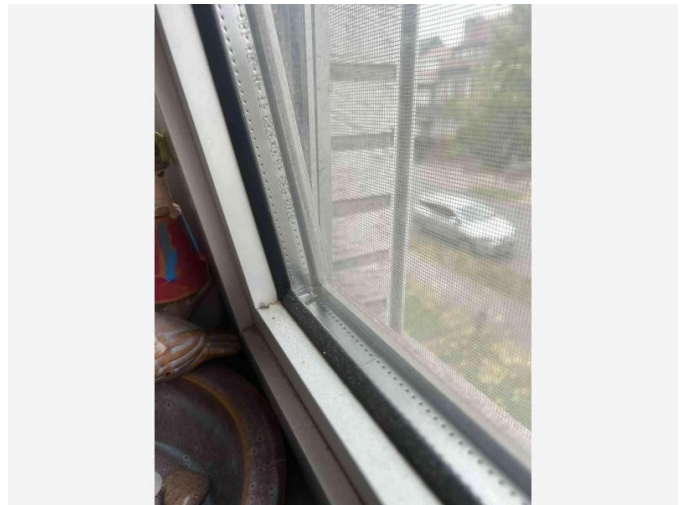
### Fiche 3: kitten ramen

| Beschrijving | Notitie | Terug te vinden op plannen |
|---|---|---|
| Fiche 3: kitten ramen | De kitten aan de ramen bestaan uit siliconen, deze zijn niet-asbestverdacht. | - |
