# Asbestinventarisatattest

Frans Standaertlei 56, 2180 Antwerpen

Attestnummer : 20251031-000683.001

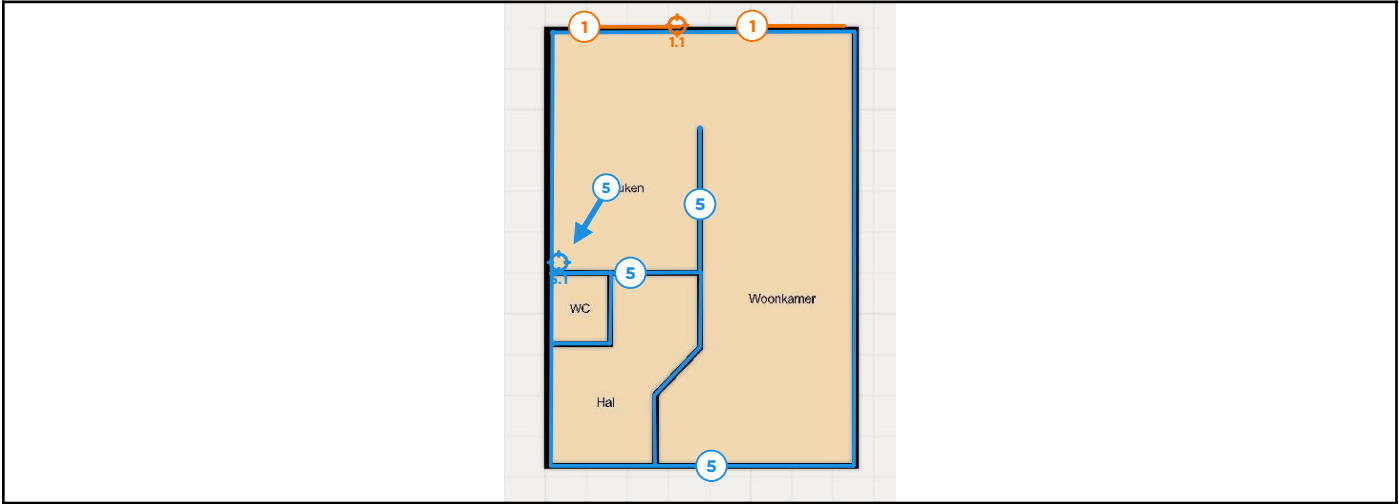
# Plan 1.2: Gelijkvloers

| Beschrijving | Type | Actie |
|---|---|---|
| 1. Dorpels | Asbestmateriaal | Verwijderen |

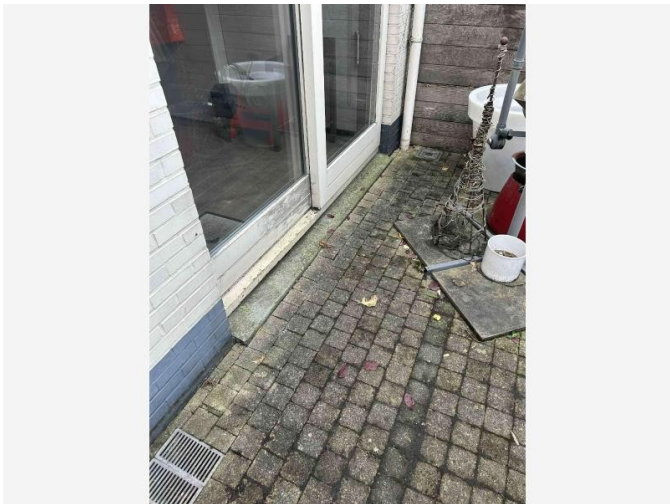
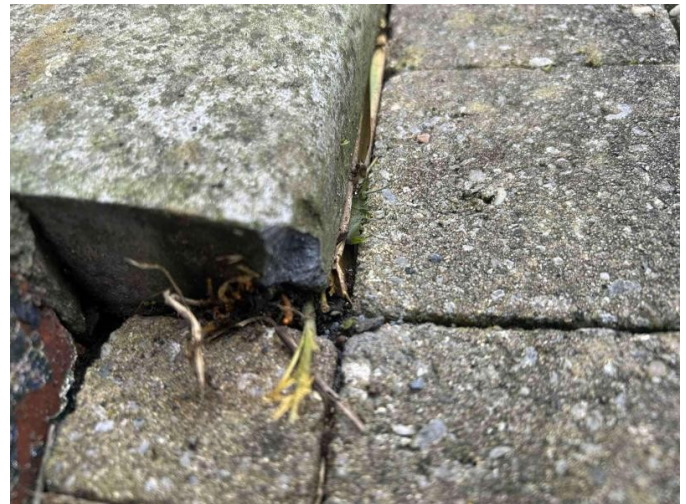
Overzichtsfoto

Detailfoto

| Eindbeoordeling materiaalarisico | Verhoogd materiaalarisico en/of verhoogde kans op vezelvrijgave |

| Gebondenheid | Categorie 1: hechtgebonden in oorsprong |
| Asbestsoort (vezeltype) | Alleen chrysotiel |
| Asbestconcentratie | Laag (< 50%) |
| Afschermingsgraad van het gehele materiaal | Geheel of deels vrij aan de buitenlucht |
| Toestand van het materiaal | Matig beschadigd, matig verweerd |

| # | Type | Referentie | Resultaat |
|---|---|---|---|
| 1.1 | Puntmonster | 2558404-04 | Chrysotiel |

| Beschrijving | Dorpels |
| Omgeving | Buiten |
| Asbestmateriaal | Deksteen, muurkap - Vol |

Het asbestmateriaal valt onder de mijlpaal van 2040.

- Verwijder dit asbestmateriaal zo snel mogelijk. Volg de toestand goed op.

- Eenvoudige handelingen: mag via doe-het-zelf of door werknemer(s) met opleidingsattest eenvoudige handelingen  
De dorpels of tabletten kunnen voorzichtig losgebeiteld worden , extra bevochtigen om stof te voorkomen + dragen van de nodige beschermingsmiddelen (mondmasker ffp3, handschoenen,tyvec ) verpakken in plastic folie en afvoeren naar het containerpark als hechtgebonden asbestafval.

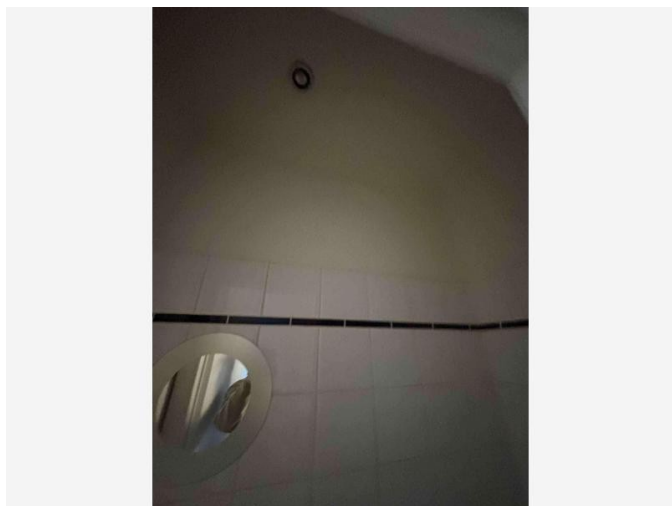
Situeringsfoto

In de woning werden op verschillende plaatsen tegels teruggevonden. De lijm onder deze tegels kan asbesthoudend zijn. Let bij afbraakwerken op voor zwarte tegellijm. Draag de correcte persoonlijke bescherming en laat extra staalnames uitvoeren bij twijfel.

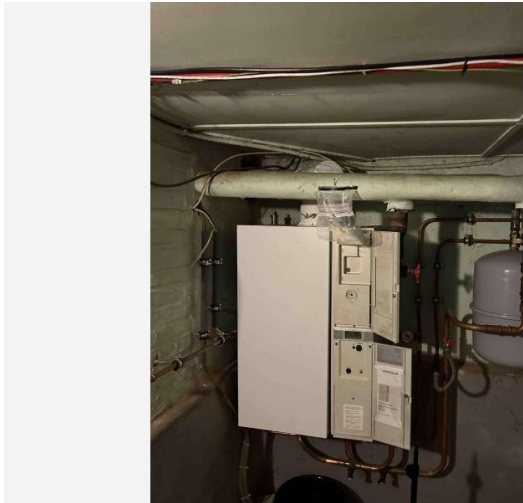
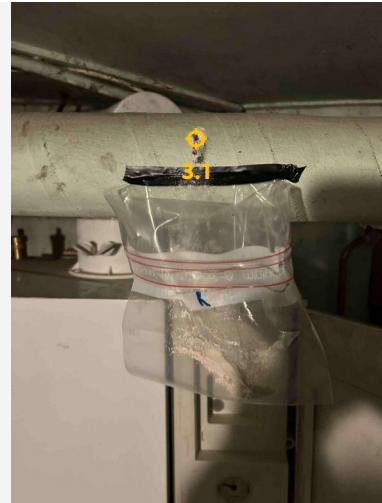
## Fiche 3: Leidingisolatie

Geen asbest

| # | Type | Referentie | Resultaat |
|---|---|---|---|
| 3.1 | Mengmonster | 2558404-02 | Geen asbest |
| 3.2 | Mengmonster | 2558404-03 | Geen asbest |

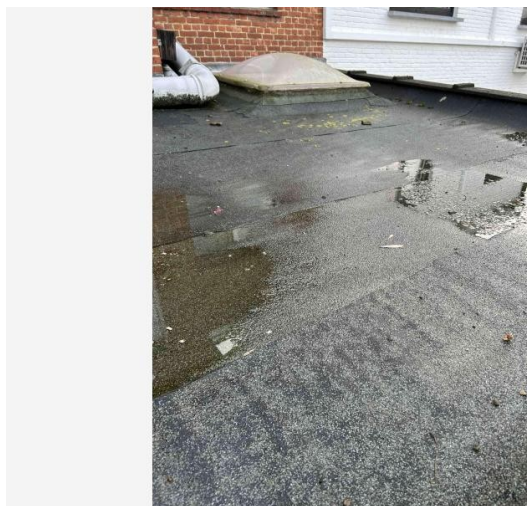
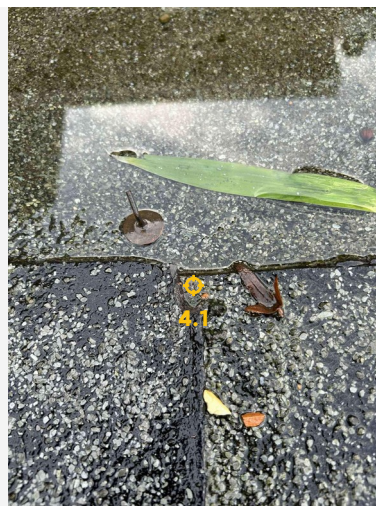
## Fiche 4: Roofing

Geen asbest

| # | Type | Referentie | Resultaat |
|---|---|---|---|
| 4.1 | Puntmonster | 2558404-05 | Geen asbest |

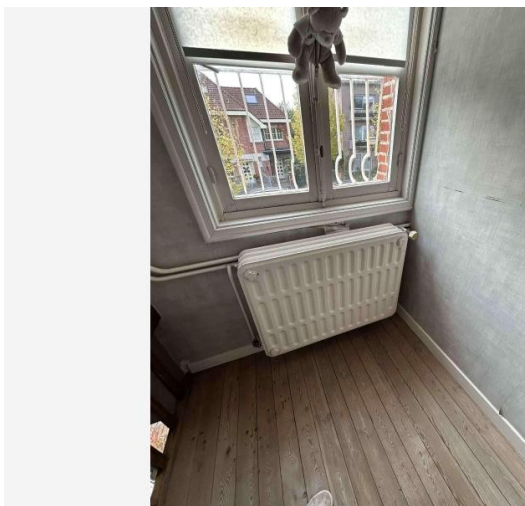
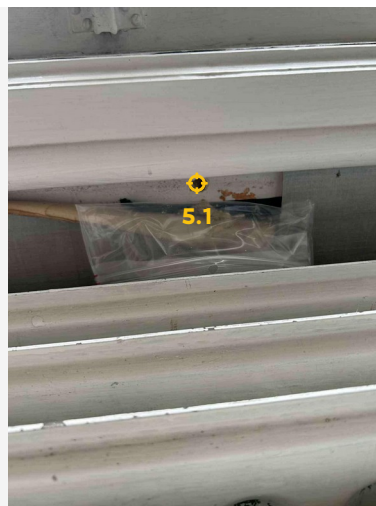
## Fiche 5: Pleister wanden

Geen asbest

| # | Type | Referentie | Resultaat |
|---|---|---|---|
| 5.1 | Mengmonster | 2558404-01 | Geen asbest |

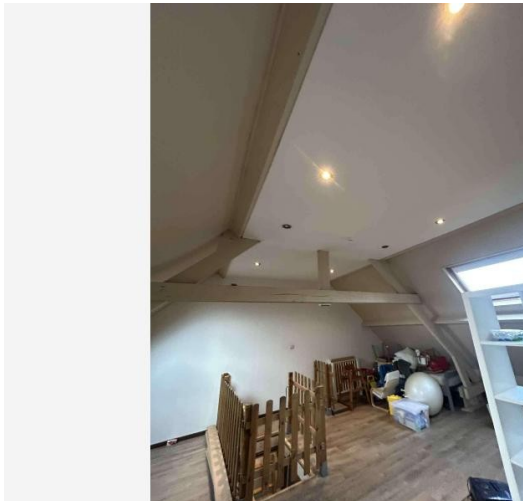
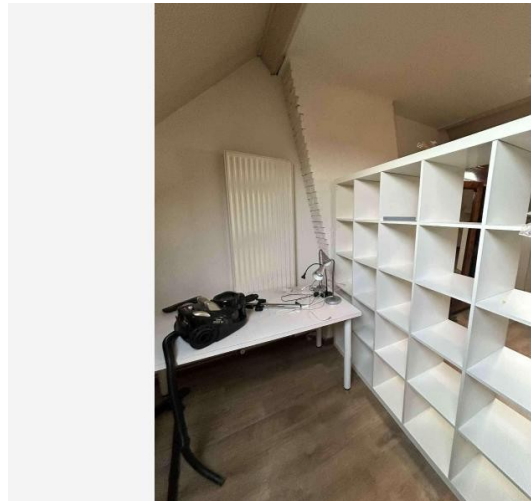
### Fiche 6: Onderzoek onderdak

| Beschrijving | Notitie | Terug te vinden op plannen |
|---|---|---|
| Fiche 6: Onderzoek onderdak | Er waren geen asbestverdachte onderdakplaten vastgesteld kunnen worden onder het schuine dak | Plan 1.4: Zolder |

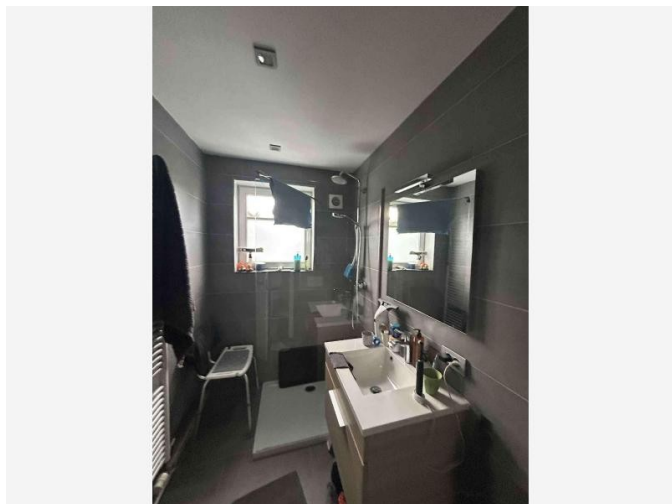
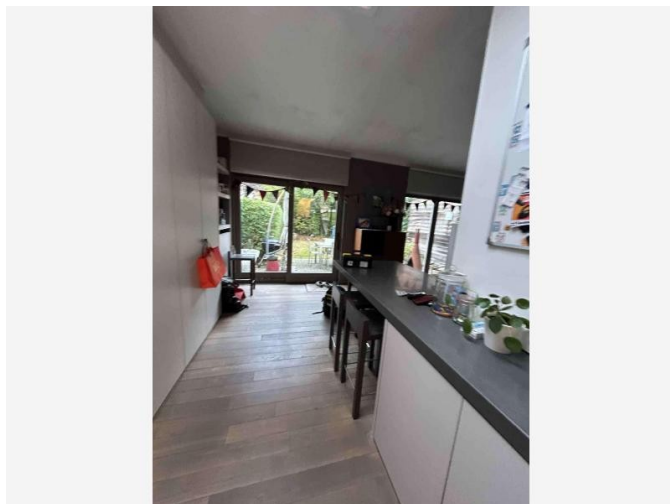
### Fiche 11: Plafonds

| Beschrijving | Notitie | Terug te vinden op plannen |
|---|---|---|
| Fiche 11: Plafonds | De plafonds waren afgewerkt met gyprocplaten, deze zijn niet-asbestverdacht | Plan 1.6: Gelijkvloers kopie<br>Plan 1.7: 1e verdieping kopie |
