# Asbestinventarisatattest

Alfons Heulensstraat 1, 2900 Schoten

Attestnummer : 20251007-000546.000

**Niet-asbestveilig**

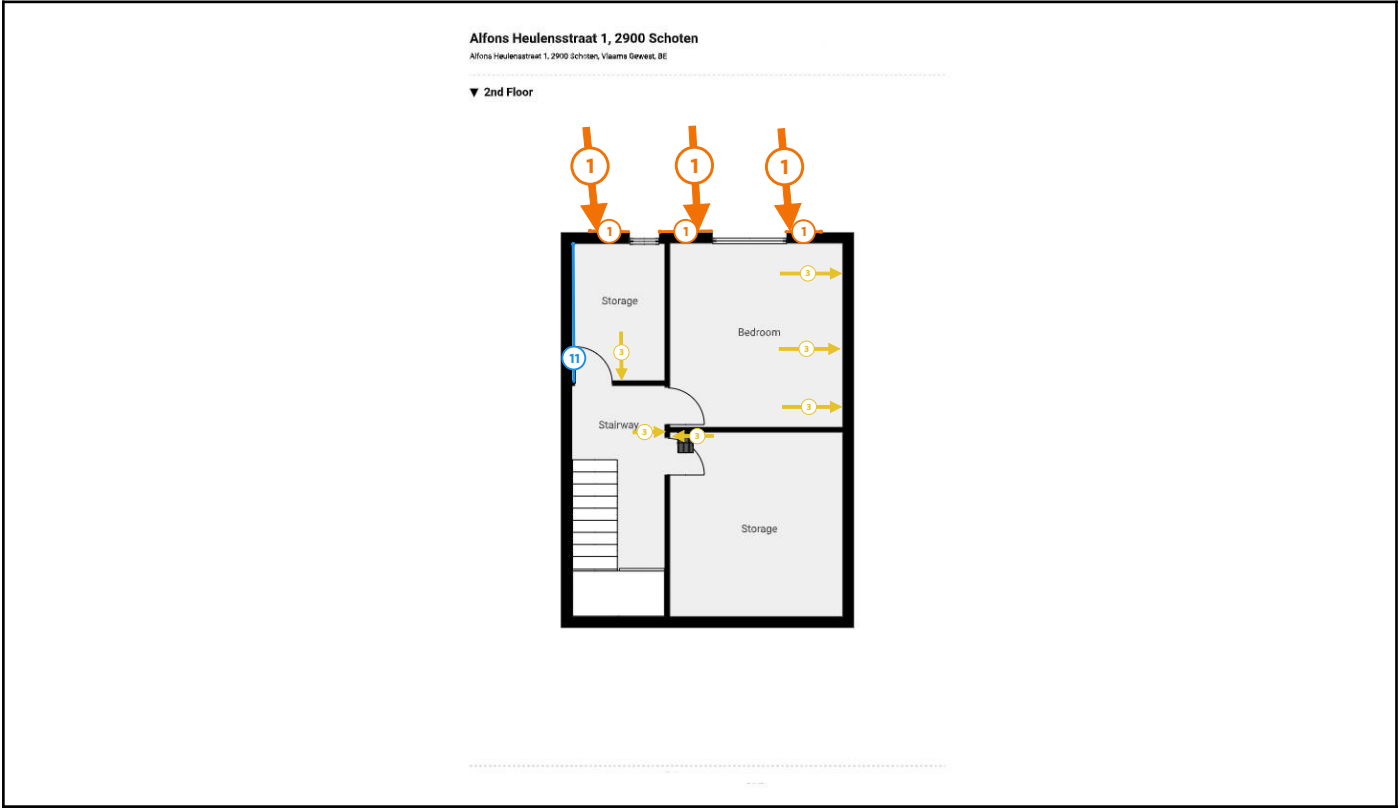
# Plan 1.10: 2de verdieping +2

| Beschrijving | Type | Actie |
|---|---|---|
| 1. Asbestleien (gevel dakkapel +2) | Asbestmateriaal | Verwijderen |
| 3. Bakeliet schakelmateriaal | Asbestmateriaal | Zorgvuldig beheren |

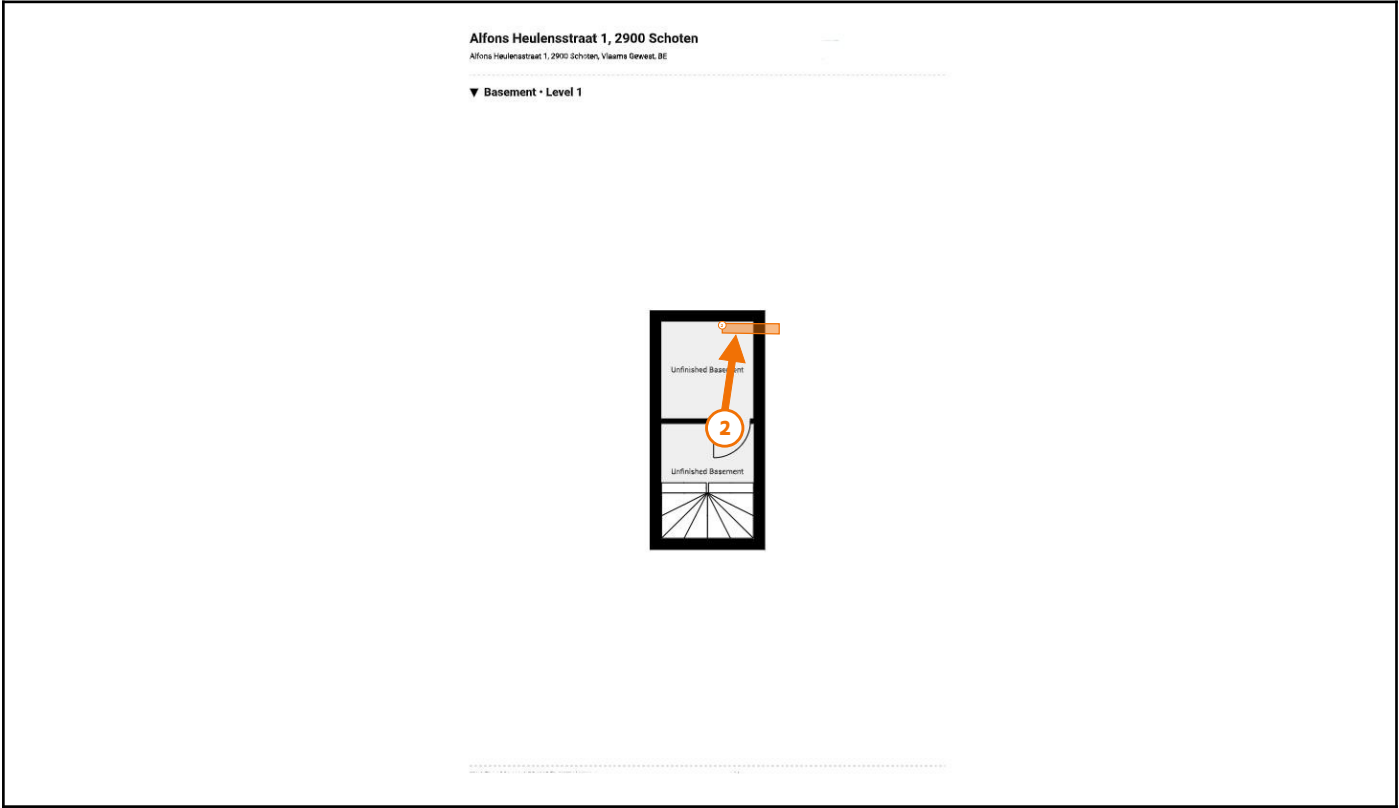
# Plan 1.14: kelder -1

| Beschrijving | Type | Actie |
|---|---|---|
| 2. Doorvoerbuis (kelder -1) | Asbestmateriaal | Verwijderen |

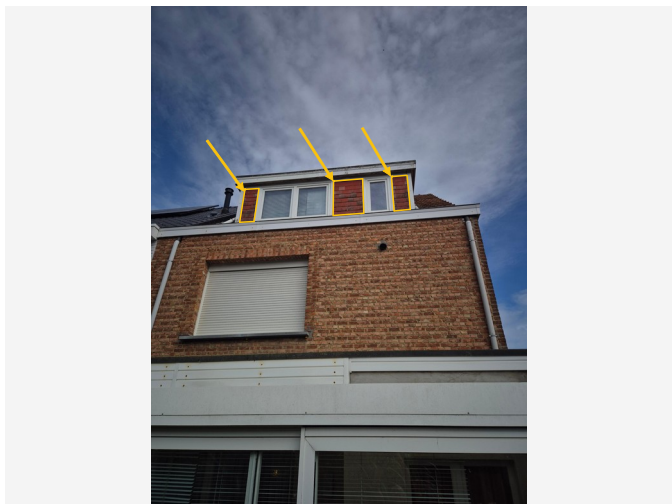
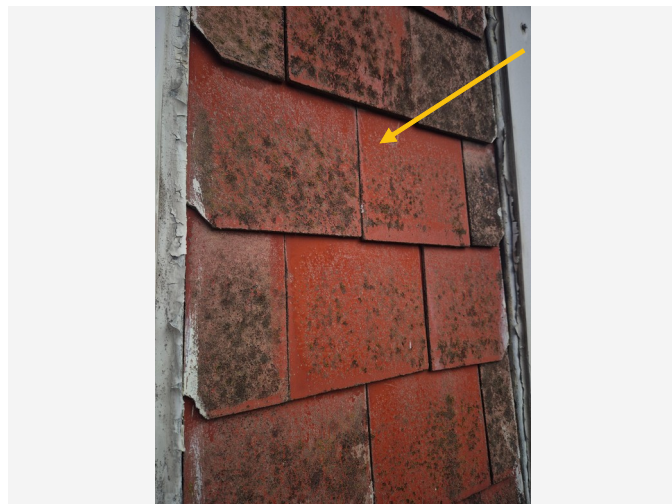
Het asbestmateriaal valt onder de mijlpaal van 2034.

Verwijderen

| Eindbeoordeling materiaalrisico | Verhoogd materiaalrisico en/of verhoogde kans op vezelvrijgave |

| Asbestsoort (vezeltype) | Crocidoliet aanwezig |
| Toestand van het materiaal | Matig beschadigd, matig verweerd |

| Beschrijving | Asbestleien (gevel dakkapel +2) |

- Zorg voor een veilig beheer. Vermijd het beschadigen van het asbestmateriaal. Controleer de toestand jaarlijks op wijzigingen.
- Verwijder dit asbestmateriaal zo snel mogelijk. Volg de toestand goed op.

- Eenvoudige handelingen: mag via doe-het-zelf of door werknemer(s) met opleidingsattest eenvoudige handelingen  
Deze toepassing kan door een aannemer die over een opleidingsattest eenvoudige handelingen beschikt of door een particulier (doe-het-zelf), verwijderd worden indien er geen verhoogd risico op vrijgave van asbestvezels (max. concentratie 0,01 vezels/cm<sup>3</sup> - CODEX Art. VI.3-54) ontstaat en de toepassing voorafgaand wordt gefixeerd/bevochtigd; de individuele elementen zonder machinale werktuigen en zonder breken of gooien een voor een losgemaakt worden; en ten slotte in gesloten verpakking weggevoerd worden naar een erkend afvalpunt (recyclagepark). In de zone mogen geen derden en/of minderjarigen aanwezig zijn en moet elke betrokken persoon steeds gepaste persoonlijke beschermingsmiddelen (P3-gelaatsmasker + handschoenen) dragen. De werkzaamheden moeten onmiddellijk worden gestaakt indien de opgelegde voorwaarden met betrekking tot verwijdering, opslag, vervoer en afvoer niet kunnen worden opgevolgd. (Bron: VLAREM II: 6.4.0.1 par1, par2 en par3) Zie ook

- Eenvoudige handelingen: enkel door erkend asbestverwijderaar  
Indien bovenstaande criteria worden overschreden: Deze toepassing kan enkel door een erkende asbestverwijderaar verwijderd worden omdat er hier automatisch een verhoogd risico op vrijgave van asbestvezels (max. concentratie 0,01 vezels/cm<sup>3</sup> - CODEX - Art. VI.3-54) ontstaat. (Bron: VLAREM II: 6.4.0.1 par1, par2 en par3). Een erkend asbestverwijderaar moet ingeschakeld worden voor deze toepassingen die niet (kunnen) worden verwijderd door de couveuzezakmethode, door hermetische zone of door de materialen beschreven in VlareM II, art. 6.4.0.1 par2. (Bron: Leidraad bij het Inspectieprotocol)

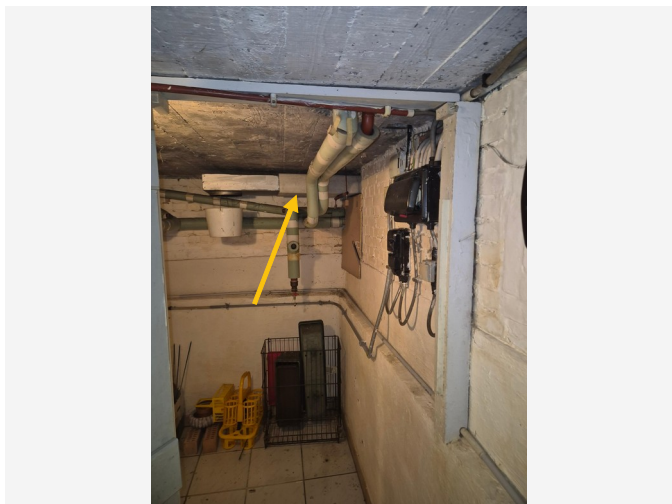
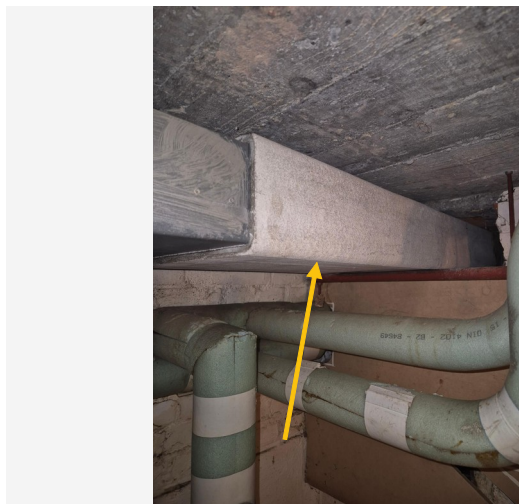
Het asbestmateriaal valt onder de mijlpaal van 2040.

Verwijderen

| Eindbeoordeling materiaalrisico | Verhoogd materiaalrisico en/of verhoogde kans op vezelvrijgave |

| Asbestsoort (vezeltype) | Crocidoliet aanwezig |
| Toestand van het materiaal | Licht beschadigd, licht verweerd. Intact calciumsilicaatmateriaal of categorie III 'gebondenheid' |

| Beschrijving | Doorvoerbuis (kelder -1) |

- Zorg voor een veilig beheer. Vermijd het beschadigen van het asbestmateriaal. Controleer de toestand jaarlijks op wijzigingen.
- Scherm in afwachting van verwijdering het asbestmateriaal af van luchtstromingen en verstoring: bijvoorbeeld door het te verpakken, te fixeren, af te dekken, signalisatie - afbakening aan te brengen, ...

- Eenvoudige handelingen: mag via doe-het-zelf of door werknemer(s) met opleidingsattest eenvoudige handelingen  
Deze toepassing kan door een aannemer die over een opleidingsattest eenvoudige handelingen beschikt of door een particulier (doe-het-zelf), verwijderd worden indien er geen verhoogd risico op vrijgave van asbestvezels (max. concentratie 0,01 vezels/cm<sup>3</sup> - CODEX Art. VI.3-54) ontstaat en de toepassing voorafgaand wordt gefixeerd/bevochtigd; de toepassing zonder machinale werktuigen en zonder te beschadigen losgemaakt wordt; en ten slotte in gesloten verpakking weggevoerd worden naar een erkend afvalpunt (recyclagepark). In de zone mogen geen derden en/of minderjarigen aanwezig zijn en moet elke betrokken persoon steeds gepaste persoonlijke beschermingsmiddelen (P3-gelaatsmasker + handschoenen) dragen. De werkzaamheden moeten onmiddellijk worden gestaakt indien de opgelegde voorwaarden met betrekking tot verwijdering, opslag, vervoer en afvoer niet kunnen worden opgevolgd. (Bron: VLAREM II: 6.4.0.1 par1, par2)

- Eenvoudige handelingen: enkel door erkend asbestverwijderaar  
Indien bovenstaande criteria worden overschreden: Deze toepassing kan enkel door een erkende asbestverwijderaar verwijderd worden omdat er hier automatisch een verhoogd risico op vrijgave van asbestvezels (max. concentratie 0,01 vezels/cm<sup>3</sup> - CODEX - Art. VI.3-54) ontstaat. (Bron: VLAREM II: 6.4.0.1 par1, par2 en par3). Een erkend asbestverwijderaar moet ingeschakeld worden voor deze toepassingen die niet (kunnen) worden verwijderd door de couvreezakmethode, door hermetische zone of door de materialen beschreven in Vlarem II, art. 6.4.0.1 par2. (Bron: Leidraad bij het Inspectieprotocol)

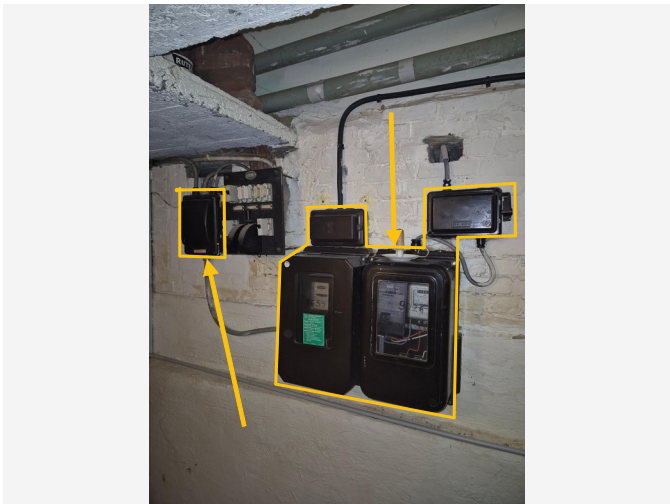
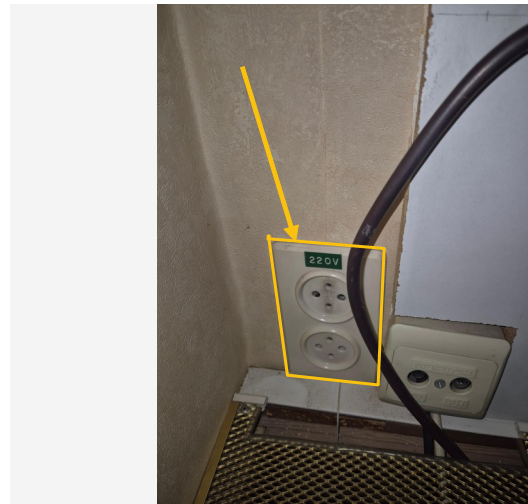
Het asbestmateriaal valt onder de mijlpaal van 2040.

Zorgvuldig beheren

| Eindbeoordeling materiaalsrisico | Laag materiaalsrisico en/of verlaagde kans op vezelvrijgave |

| Toestand van het materiaal | Onbeschadigd, niet verweerd |

| Beschrijving | Bakeliet schakelmateriaal |

- Zorg voor een veilig beheer. Vermijd het beschadigen van het asbestmateriaal. Controleer de toestand jaarlijks op wijzigingen.

Het bakeliet schakelmateriaal mag verwijderd worden via doe-het-zelf indien deze niet beschadigd worden bij demontage. Draag hiervoor de nodige persoonlijke beschermingsmiddelen (handschoenen, mondkapje min. FFP3, tyvek) zorg dat het materiaal goed geïmpregneerd wordt (let op: elektriciteit afsluiten) tijdens het verwijderen en gebruik enkel handgereedschap. Verpak de asbesttoepassingen dubbel en voer ze af naar het recyclagepark.

Wat betreft de elektriciteitsteller deze zijn eigendom van de netbeheerder, laat deze daarom door de netbeheerder vervangen. Vermoedelijk wordt dit uitgevoerd wanneer de oude meterkast vervangen wordt door een digitale.

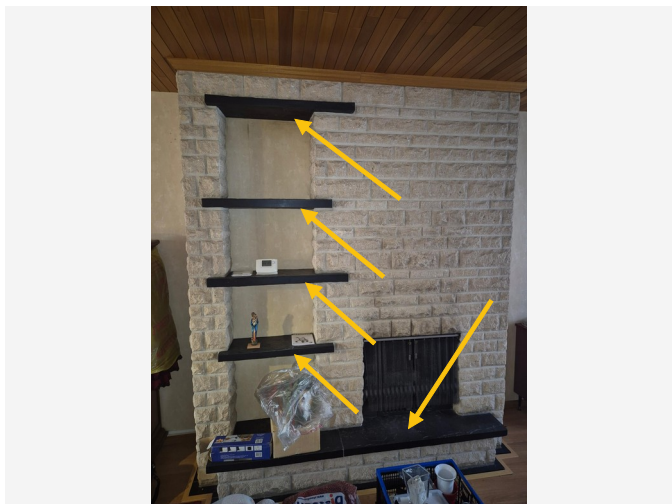
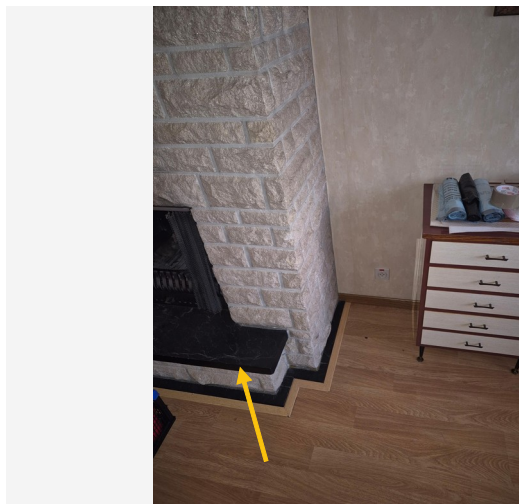
Zorgvuldig beheren

- Eenvoudige handelingen: mag via doe-het-zelf of door werknemer(s) met opleidingsattest eenvoudige handelingen  
Deze toepassing kan door een aannemer die over een opleidingsattest eenvoudige handelingen beschikt of door een particulier (doe-het-zelf), verwijderd worden indien er geen verhoogd risico op vrijgave van asbestvezels (max. concentratie 0,01 vezels/cm<sup>3</sup> - CODEX Art. VI.3-54) ontstaat en de toepassing voorafgaand wordt gefixeerd/bevochtigd; de individuele elementen zonder machinale werktuigen en zonder te beschadigen een voor een losgemaakt worden; en ten slotte in gesloten verpakking weggevoerd worden naar een erkend afvalpunt (recyclagepark). In de zone mogen geen derden en/of minderjarigen aanwezig zijn en moet elke betrokken persoon steeds gepaste persoonlijke beschermingsmiddelen (P3-gelaatsmasker + handschoenen) dragen. De werkzaamheden moeten onmiddellijk worden gestaakt indien de opgelegde voorwaarden met betrekking tot verwijdering, opslag, vervoer en afvoer niet kunnen worden opgevolgd. (Bron: VLAREM II: 6.4.0.1 par1, par2 en par3) Zie ook link:

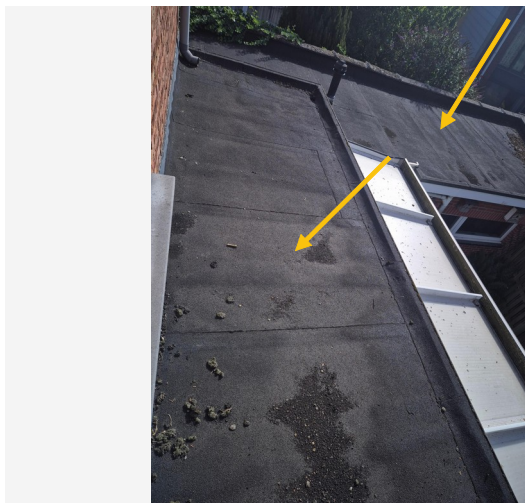
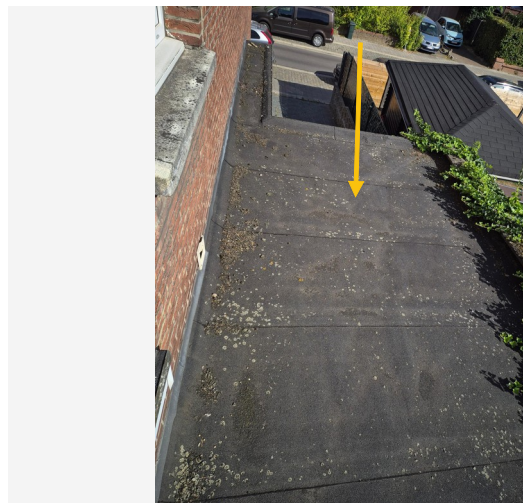
| Identificatiemethode | <p>Vaststelling zonder monstername</p> <p>Motivatie: Groot risico op structurele gevolgschade (lekkage, werking installatie,...)</p> |
| Opmerking | <p>Volgens het inspectieprotocol is een monstername van roofing verplicht om dit te identificeren als niet-asbesthoudend. Een monstername is echter niet mogelijk wegens kans op lekkage. De toepassing wordt in de databank als asbestverdacht beschouwd. Mogelijks kunnen er ook asbestverdachte onderlagen aanwezig zijn. Het is aangewezen om extra controle uit te voeren bij eventuele renovatie/sloopwerken.</p> <p>Het vermelde gewicht / oppervlakte / volume betreft een beredeneerde schatting. Er worden geen rechten verleend aan dit gewicht / oppervlakte / volume.</p> |

- Eenvoudige handelingen: mag via doe-het-zelf of door werknemer(s) met opleidingsattest eenvoudige handelingen  
Deze toepassing kan door een aannemer die over een opleidingsattest eenvoudige handelingen beschikt of door een particulier (doe-het-zelf), verwijderd worden indien er geen verhoogd risico op vrijgave van asbestvezels (max. concentratie 0,01 vezels/cm<sup>3</sup> - CODEX Art. VI.3-54) ontstaat en de toepassing voorafgaand wordt gefixeerd/bevochtigd; de individuele elementen zonder machinale werktuigen en zonder breken of gooien een voor een losgemaakt worden; en ten slotte in gesloten verpakking weggevoerd worden naar een erkend afvalpunt (recyclagepark). In de zone mogen geen derden en/of minderjarigen aanwezig zijn en moet elke betrokken persoon steeds gepaste persoonlijke beschermingsmiddelen (P3-gelaatsmasker + handschoenen) dragen. De werkzaamheden moeten onmiddellijk worden gestaakt indien de opgelegde voorwaarden met betrekking tot verwijdering, opslag, vervoer en afvoer niet kunnen worden opgevolgd. (Bron: VLAREM II: 6.4.0.1 par1, par2 en par3) Zie ook link:
