# Asbestinventarisatattest

Paalstraat 130, 2900 Schoten

Attestnummer : 20251118-000167.000

Uitgegeven op : 18.11.2025

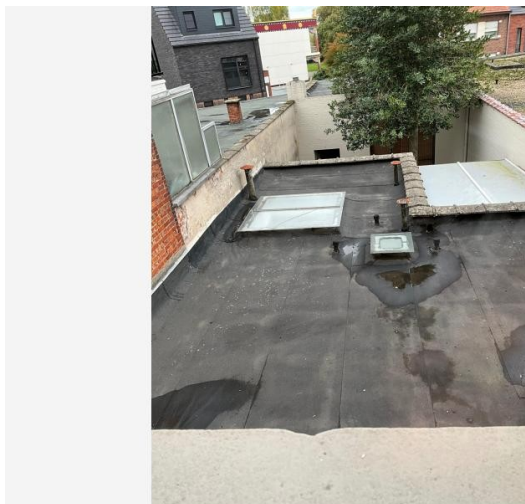
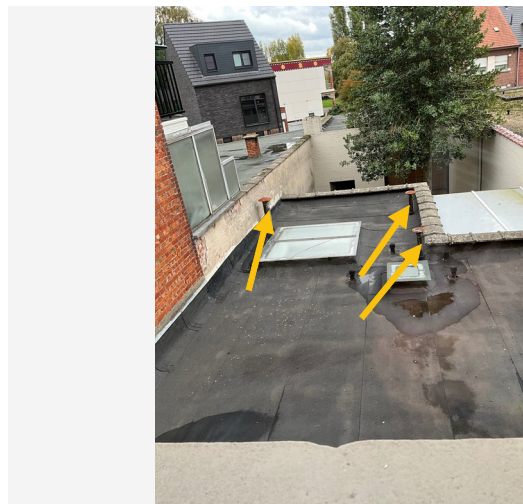
Het asbestmateriaal valt onder de mijlpaal van 2034.

| Eindbeoordeling materiaalisico | Laag materiaalisico en/of verlaagde kans op vezelvrijgave |

| Asbestsoort (vezeltype) | Crocidoliet aanwezig |
| Toestand van het materiaal | Licht beschadigd, licht verweerd. Intact calciumsilicaatmateriaal of categorie III 'gebondenheid' |

| Beschrijving | Rookgaskanalen |
| Asbestmateriaal | Rookgaskanaal |

Verwijderen

- Verwijder dit asbestmateriaal zo snel mogelijk. Volg de toestand goed op.
- Voer bijkomende staalname(s) uit.

- Eenvoudige handelingen: mag via doe-het-zelf of door werknemer(s) met opleidingsattest eenvoudige handelingen  
De buis kan voorzichtig losgebeiteld worden, extra bevochtigen om stof te voorkomen + dragen van de nodige beschermingsmiddelen (mondmasker ffp3, handschoenen, tyvec ) Bij de gemeente/containerpark afsluitzakken halen om dubbel in te pakken en af te voeren naar het containerpark als hechtgebonden asbestafval.

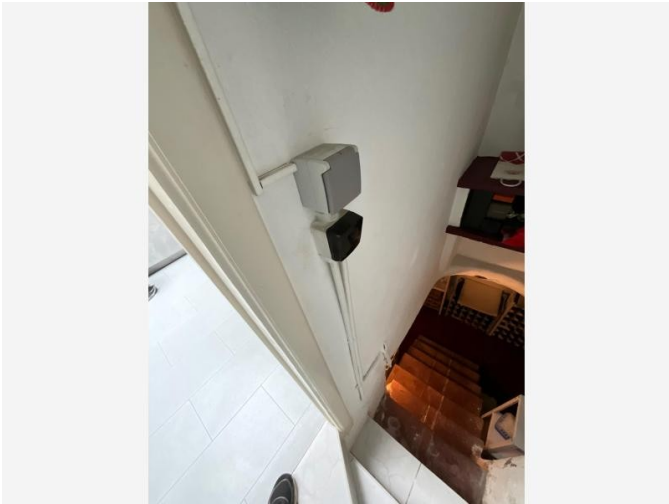
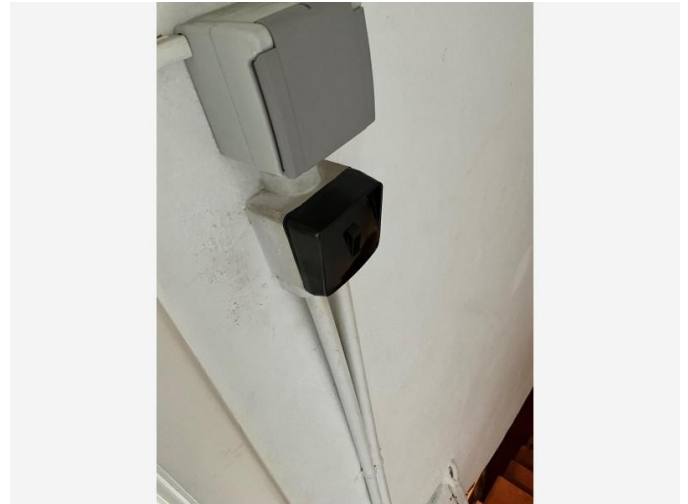
Het asbestmateriaal valt onder de mijlpaal van 2040.

| Eindbeoordeling materiaalisico | Laag materiaalisico en/of verlaagde kans op vezelvrijgave |

| Asbestsoort (vezeltype) | Crocidoliet aanwezig |
| Toestand van het materiaal | Onbeschadigd, niet verweerd |

| Beschrijving | Bakeliet |

Zorgvuldig beheren

- Zorg voor een veilig beheer. Vermijd het beschadigen van het asbestmateriaal. Controleer de toestand jaarlijks op wijzigingen.
- Voer bijkomende staalname(s) uit.

- Eenvoudige handelingen: mag via doe-het-zelf of door werknemer(s) met opleidingsattest eenvoudige handelingen  
Schakelaars, stopcontacten en andere gelijkaardige toepassingen kunnen eenvoudig losgeschroefd, afvoeren op de daarvoor voorziene plek op containerpark.

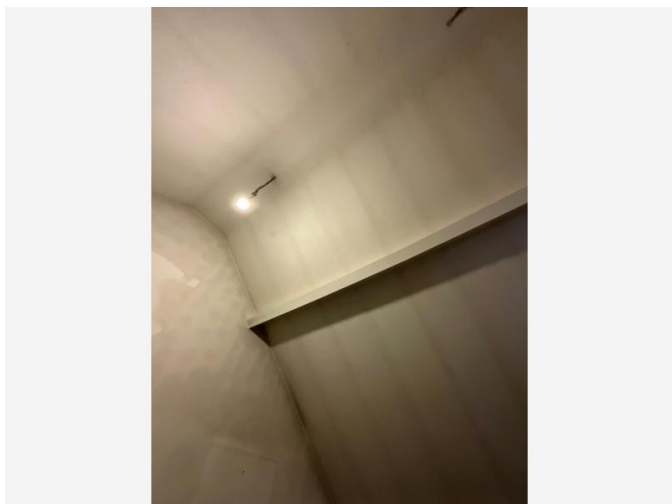
**Reden:** Het te onderzoeken materiaal situeert zich hoger dan 3,50 m te rekenen vanaf een veilige ondergrond

**Uitleg van de asbestdeskundige:** Onderdak niet inspecteerbaar door afwerking langs binnen en hoogte langs buiten

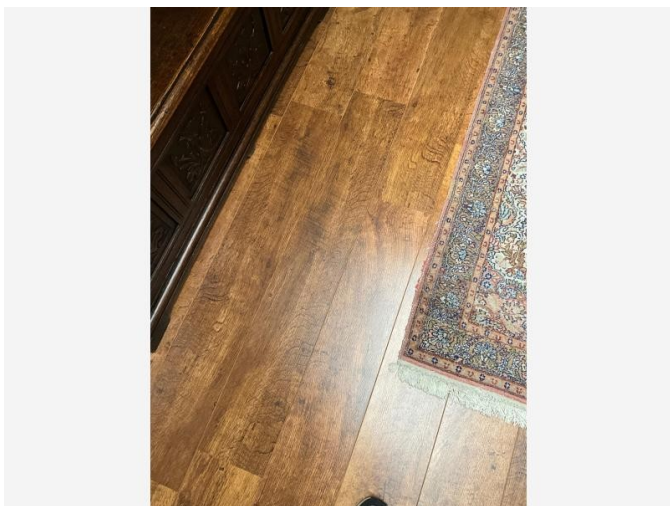
In het inspectieprotocol is een monsternamen van tegel- en parketlijm verplicht om dit te identificeren als niet-asbesthoudend. Er waren geen facturen ter beschikking die bevestigen dat de tegels/parket na 2001 waren geplaatst. Er waren geen bestaande beschadigingen aan de wandtegels of parket om de lijm voldoende te kunnen inspecteren. Om dit af te toetsen is het aangewezen om bij eventuele renovatiewerken aan de tegels en de parket verder onderzoek/staalname te laten uitvoeren ter controle.

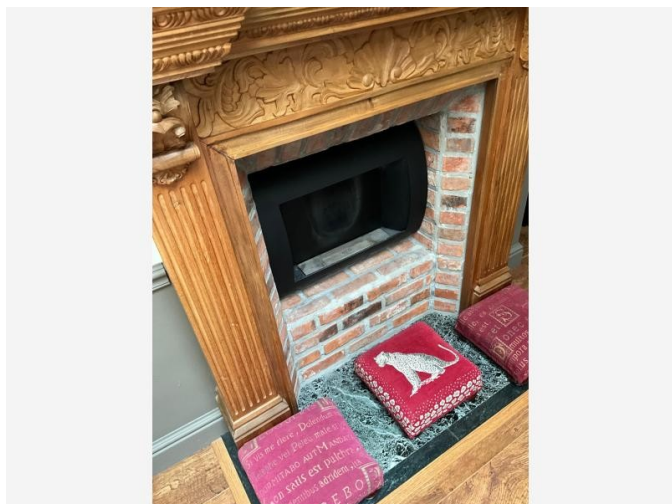
De haard werd afgedekt met een plaat. Mogelijks bevinden er zich verborgen asbestmaterialen in deze haard of de rookgasafvoer. Let ook hier op voor eventuele verborgen asbesttoepassingen bij verwijdering van de plaat.

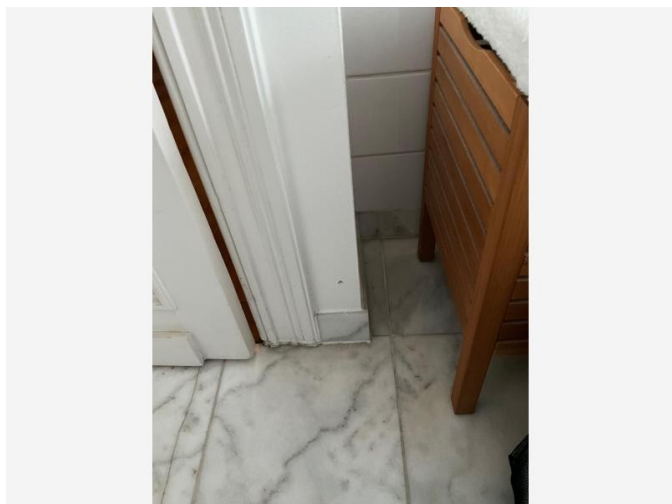
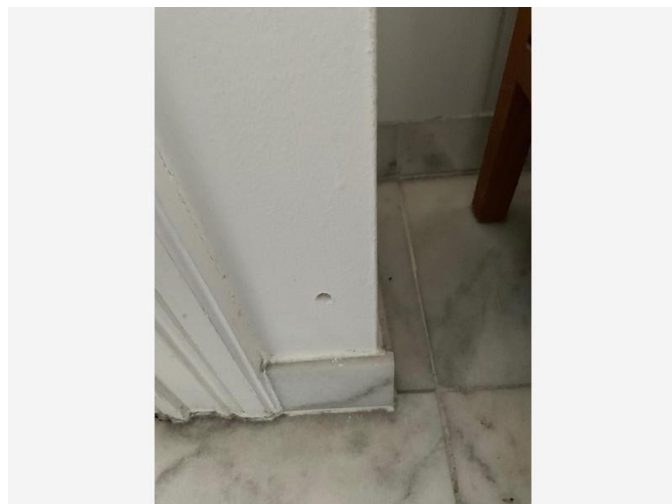
## Fiche 6: Pleister wand

Geen asbest

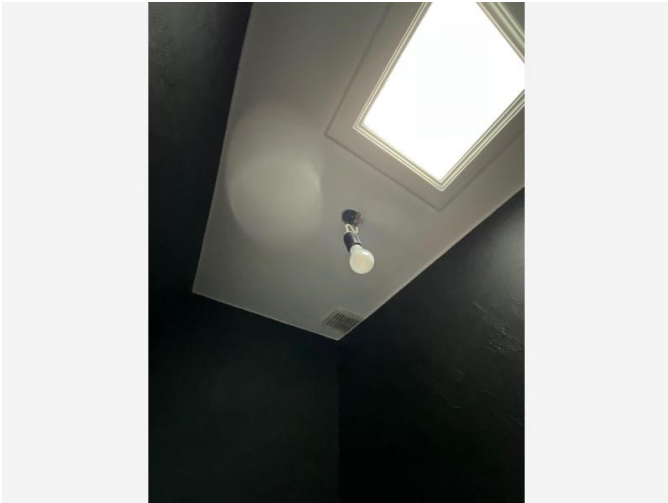
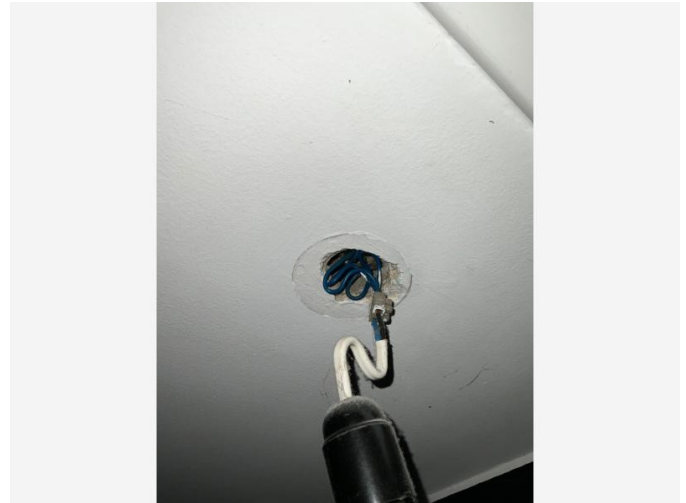
## Fiche 7: Pleister plafond

Geen asbest

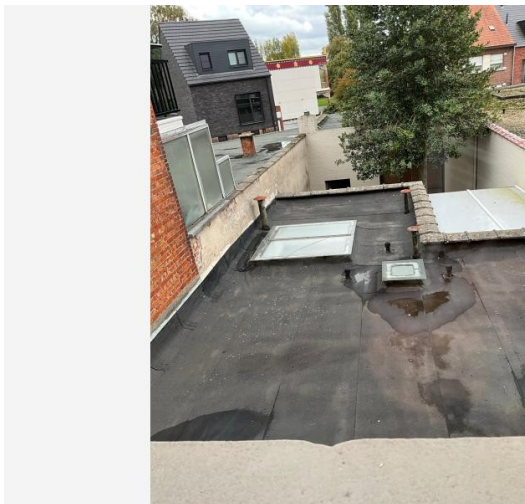
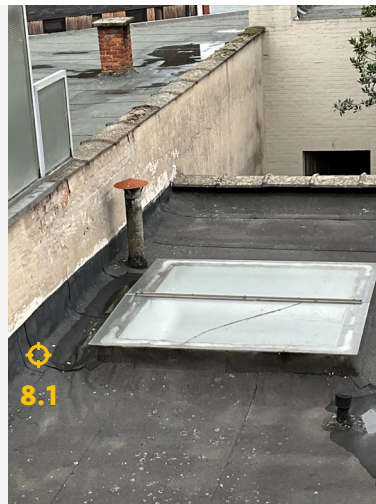
## Fiche 8: Roofing

Geen asbest
