# Asbestinventarisatietest

Valkstraat 109, 2610 Antwerpen

Attestnummer : 20250526-000499.000

**Niet-asbestveilig**

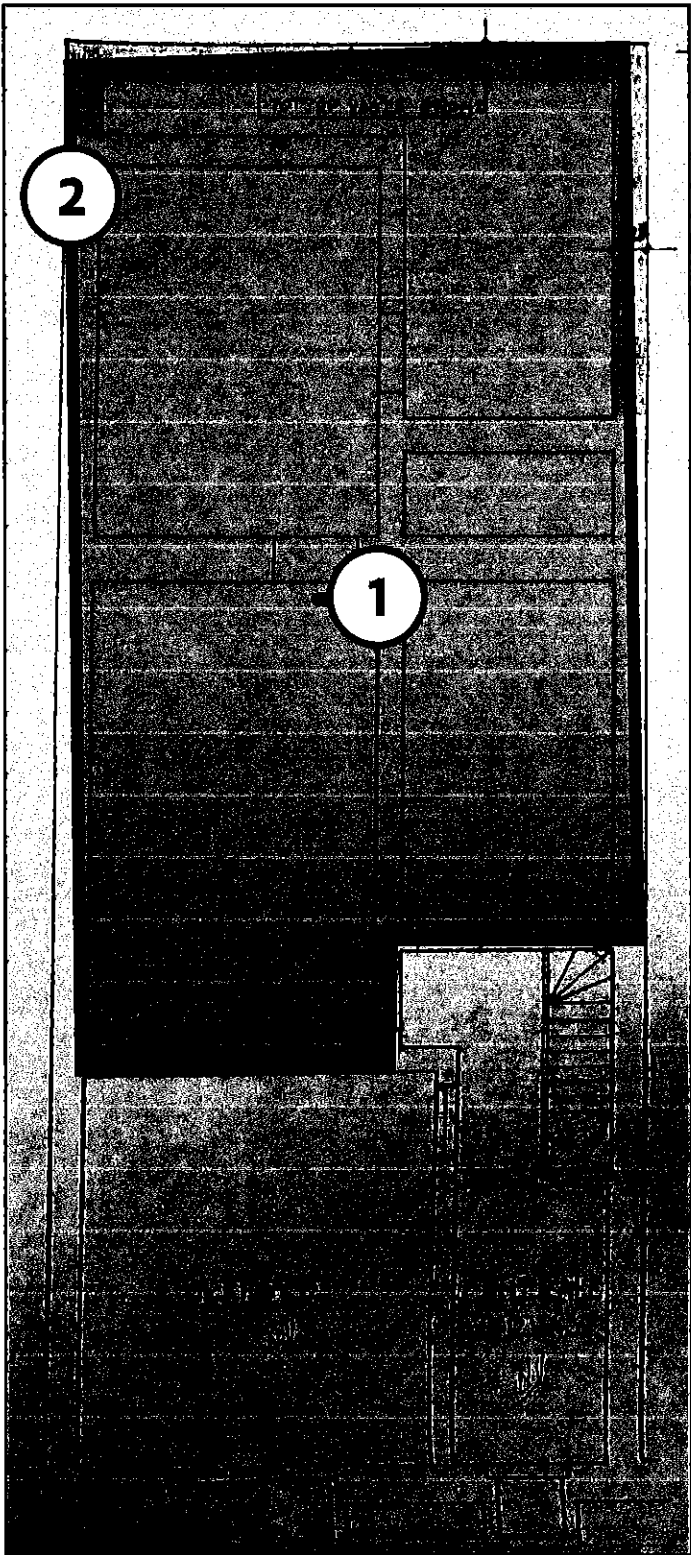
# Plan 1.6: Plan kelder

1. Riolering

Asbestmateriaal

Dringend verwijderen

2. Kruipkelder

Beperking

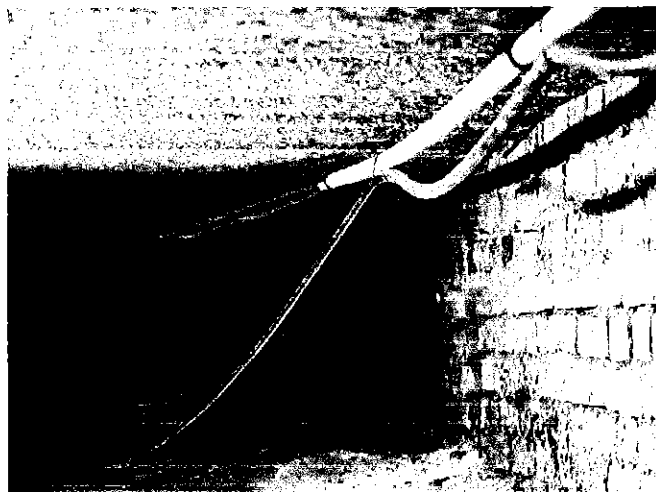
Overzichtsfoto

Detailfoto

Het asbestmateriaal valt onder de mijlpaal van 2040.

**Dringend verwijderen**

| Eindbeoordeling materiaalarisico | Hoog materiaalarisico en/of hoge kans op vezelvrijgave |

| Asbestsoort (vezeltype) | Crocidoliet aanwezig |
| Toestand van het materiaal | Matig beschadigd, matig verweerd |

| Beschrijving | Riolering |
| Asbestmateriaal | Buis, koker, leiding, pijp, doorvoer |

- Zorg voor een veilig beheer en verwijder dit asbestmateriaal wanneer het bij werken eenvoudig bereikbaar wordt. Controleer de toestand jaarlijks op wijzigingen.

- Eenvoudige handelingen: enkel door erkend asbestverwijderaar.  
De rioleringsbuis kan verwijderd worden door het omringende metselwerk te verwijderen.

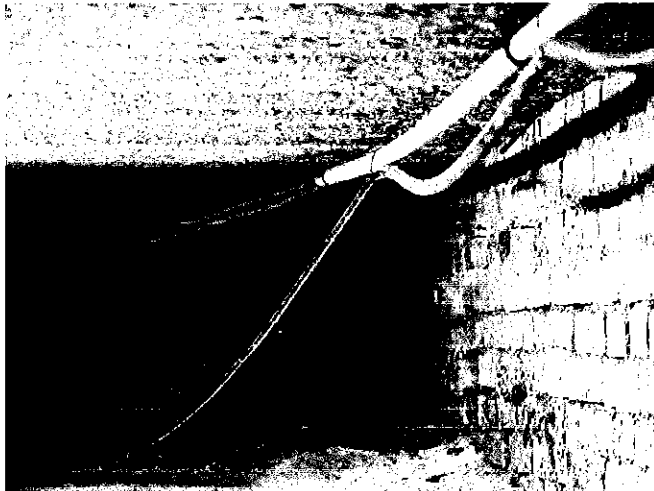
Situeringfoto

#### Permanente beperking

**Reden:** Het onderzoek kan niet uitgevoerd worden binnen de bepalingen van de Welzijnswet

**Uitleg van de asbestdeskundige:** De kruipkelder is niet toegankelijk

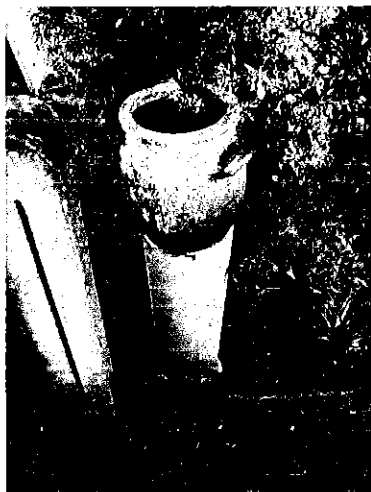
## Fiche 3: Pied de stalle in tuin

Overzichtsfoto

Detailfoto

Laag materiaalsico en/of verlaagde kans op vezelvrijgave

| <b>Asbestsoort (vezeltype)</b> | Crocidoliet aanwezig |

| <b>Beschrijving</b> | Pied de stalle in tuin |

- Verwijder deze asbesttoepassing zo snel mogelijk. Volg de toestand goed op.

- Eenvoudige handelingen: mag via doe-het-zelf of door werknemer(s) met opleidingsattest eenvoudige handelingen  
De buis staat los en kan gemakkelijk opgepakt en verwijderd worden
