# Asbestinventarisatattest

Deuzeldlaan 43, 2900 Schoten

Attestnummer : 20251107-000195.000

Uitgegeven op : 07.11.2025

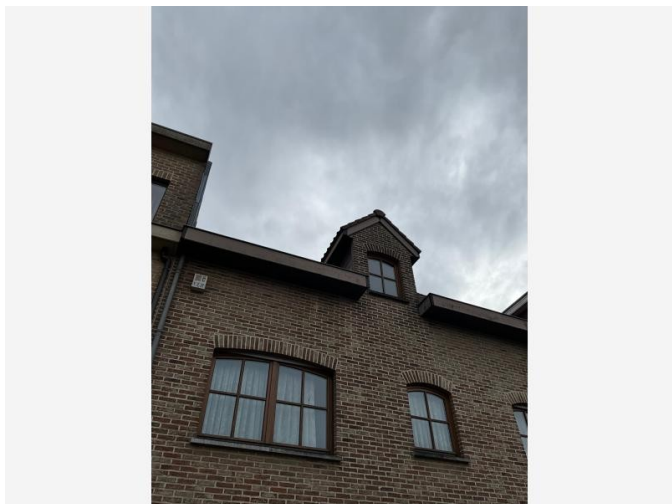
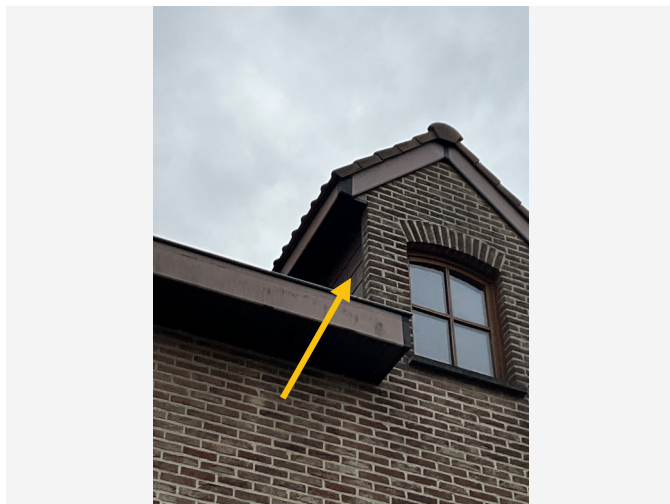
| Fiche 1: Gevelleien..... | 17 |

Het asbestmateriaal valt onder de mijlpaal van 2034.

| Eindbeoordeling materiaalrisico | Laag materiaalrisico en/of verlaagde kans op vezelvrijgave |

| Gebondenheid | Categorie 1: hechtgebonden in oorsprong |
| Asbestsoort (vezeltype) | Crocidoliet aanwezig |
| Asbestconcentratie | Laag (< 50%) |
| Afschermingsgraad van het gehele materiaal | Geheel of deels vrij aan de buitenlucht |
| Toestand van het materiaal | Onbeschadigd, niet verweerd |

| Beschrijving | Gevelleien |
| Asbestmateriaal | Dak- en gevelbekleding - Lei, shingle |
| Hoeveelheid (oppervlakte - aantal) | <ul style="list-style-type: none"><li>• 1,00 m<sup>2</sup> - 2 stuks</li></ul> |
| Identificatiemethode | <p>De asbestdeskundige beoordeelt het materiaal als asbestverdacht en dus asbesthoudend, en dit zonder monstername.</p> <p>Motivatie: Er is een onderzoeksbeperking die monstername verhindert; De ruimte of het materiaal bevindt zich hoger dan 3,5 meter vanaf een vaste ondergrond.</p> |
| Opmerking | Geen staalname door onbereikbaarheid -> hoogte |

- Verwijder dit asbestmateriaal zo snel mogelijk. Volg de toestand goed op.
- Voer bijkomende staalname(s) uit.

- Eenvoudige handelingen: mag via doe-het-zelf of door werknemer(s) met opleidingsattest eenvoudige handelingen  
Dragen van nodige beschermingsmiddelen (mondmasker ffp3, handschoenen, tyvec). Indien mogelijk de ondervloer afdekken, leien voorzichtig verwijderen, extra fixeren, niet breken, niet gooien, onmiddellijk verpakken of voorzichtig in container met asbest bag plaatsen.

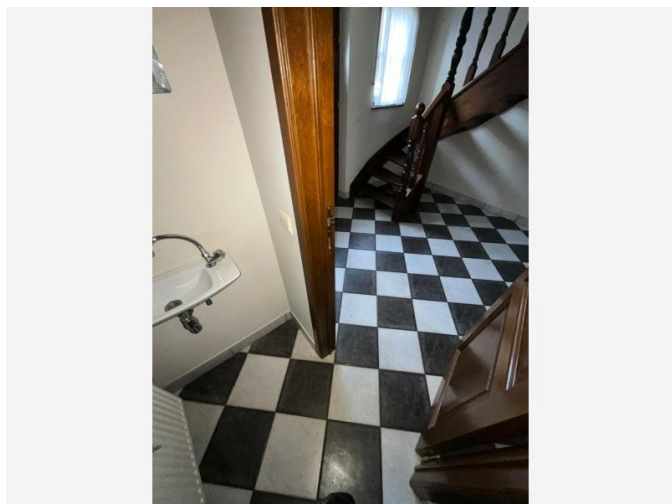
Situeringsfoto

In het inspectieprotocol is een monsternamen van tegel- en parketlijm verplicht om dit te identificeren als niet-asbesthoudend. Er waren geen facturen ter beschikking die bevestigen dat de tegels/parket na 2001 waren geplaatst. Er waren geen bestaande beschadigingen aan de wandtegels of parket om de lijn voldoende te kunnen inspecteren. Om dit af te toetsen is het aangewezen om bij eventuele renovatiewerken aan de tegels en de parket verder onderzoek/staalname te laten uitvoeren ter controle.

| Basis voor advies | De asbestdeskundige beoordeelt het materiaal als asbesthoudend op basis van een beoordeling met het blote oog. |

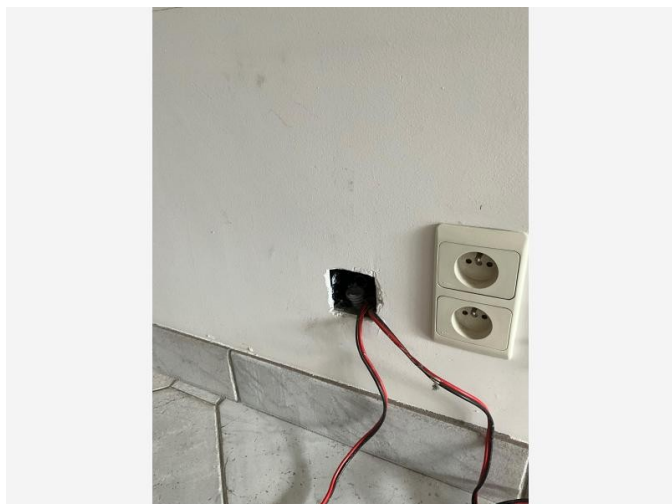
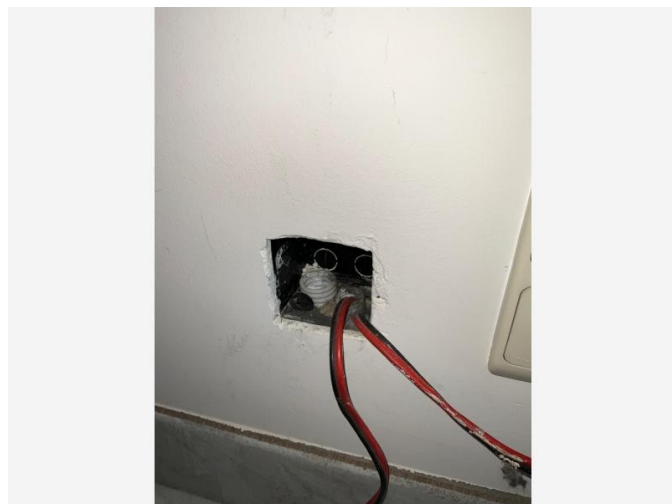
## Fiche 3: Pleister wand

Geen asbest

| # | Type | Referentie | Resultaat |
|---|---|---|---|
| 3.1 | Mengmonster | Pleister wand | Geen asbest |

| Beschrijving | Pleister wand |
| Bindmiddel van materiaal | Gips - kalk |

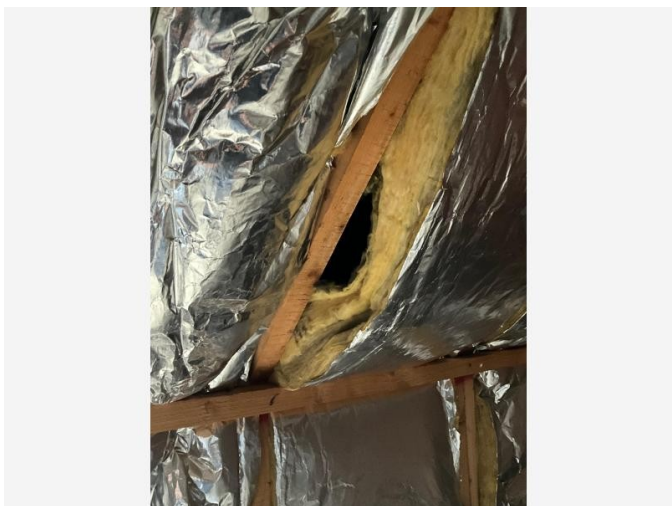
## Fiche 4: Onderdak menuiserie

Geen asbest

| # | Type | Referentie | Resultaat |
|---|---|---|---|
| 4.1 | Puntmonster | Onderdak menuiserie | Geen asbest |

| Beschrijving | Onderdak menuiserie |
| Opmerking | Onderdak loopt ver door tot vanonder. Niet alles is zichtbaar maar we gaan ervan uit dat het gehele onderdak er hetzelfde uitziet. |

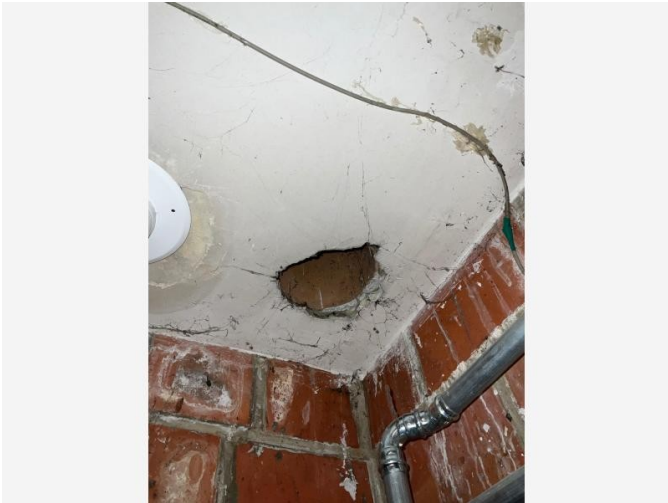
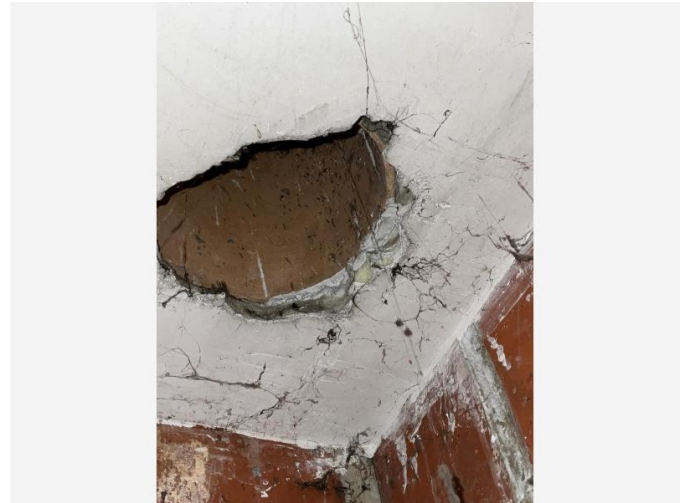
## Fiche 5: Pleister plafond

Geen asbest

| # | Type | Referentie | Resultaat |
|---|---|---|---|
| 5.1 | Mengmonster | Pleister plafond | Geen asbest |

| Beschrijving | Pleister plafond |
| Bindmiddel van materiaal | Gips - kalk |

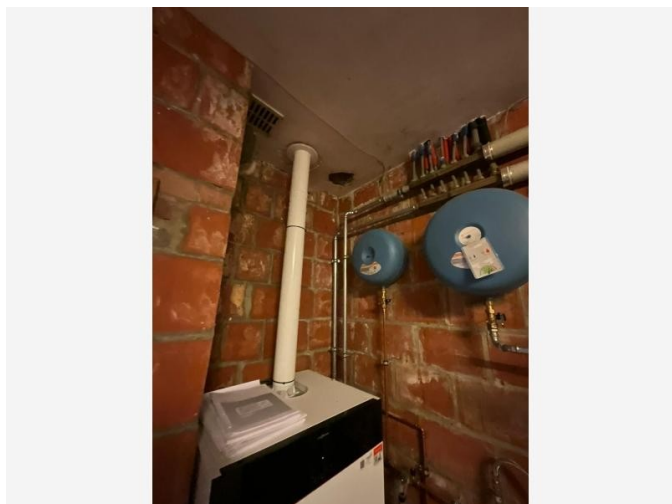
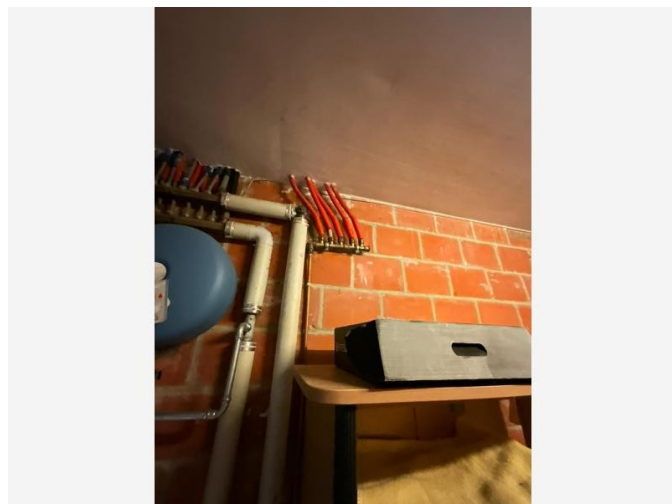
### Fiche 6: Materialen stookketel

| Beschrijving | Notitie | Terug te vinden op plannen |
|---|---|---|
| Fiche 6: Materialen stookketel | Allemaal vervangen en na expertise als niet-asbestverdacht beschouwd. | - |

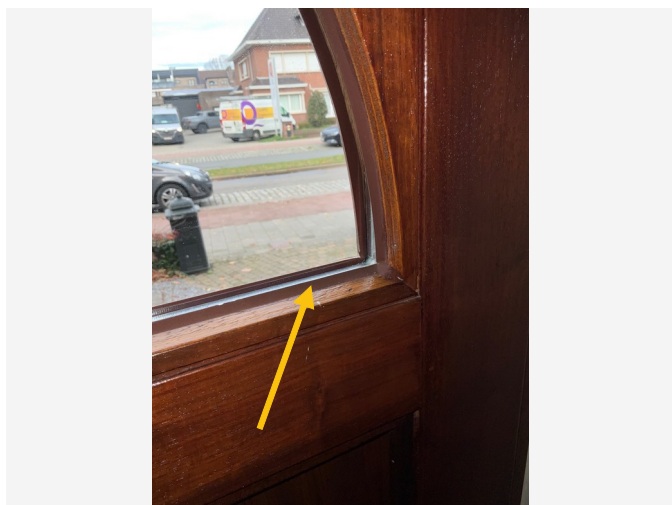
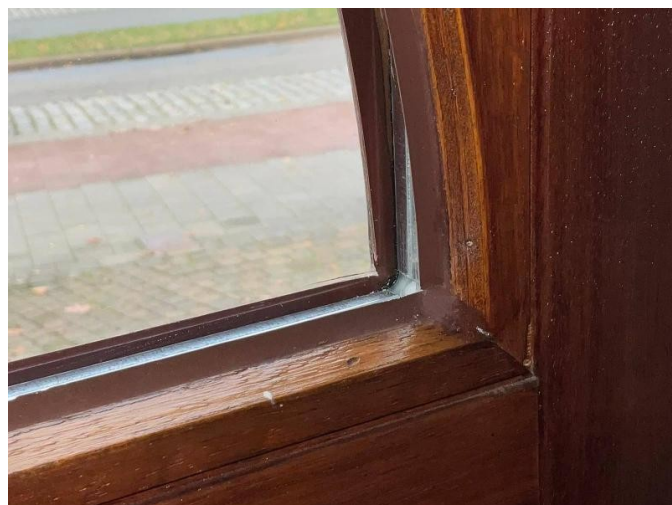
### Fiche 7: Mastiek

| Beschrijving | Notitie | Terug te vinden op plannen |
|---|---|---|
| Fiche 7: Mastiek | Mastiek zacht en elastisch. Uit expertise weten we dat dit niet asbestverdacht is. | Plan 1.4: Voorgevel<br>Plan 1.5: Achtergevel |
