# Asbestinventarisatetest

Ferdinand De Schutterstraat 12, 2900 Schoten

Attestnummer : 20251119-000231.000

Uitgegeven op : 19.11.2025

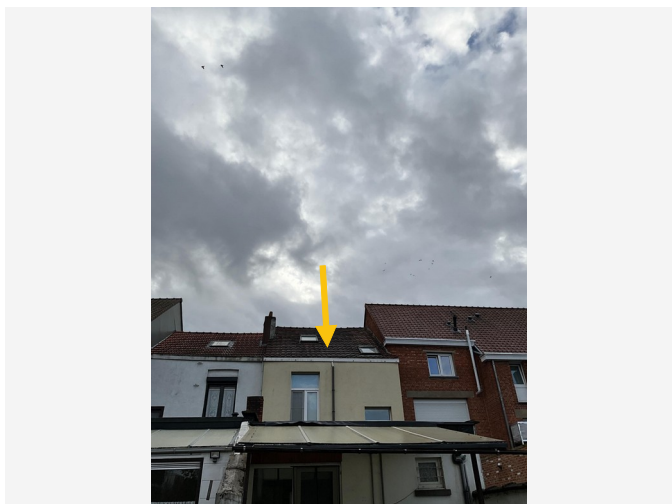
*Situeringsfoto*

### Tijdelijke beperking

**Reden:** Het te onderzoeken materiaal situeert zich hoger dan 3,50 m te rekenen vanaf een veilige ondergrond

**Uitleg van de asbestdeskundige:** Geen risicobeoordeling onderdak mogelijk door afwerking langs binnen en hoogte langs buiten.

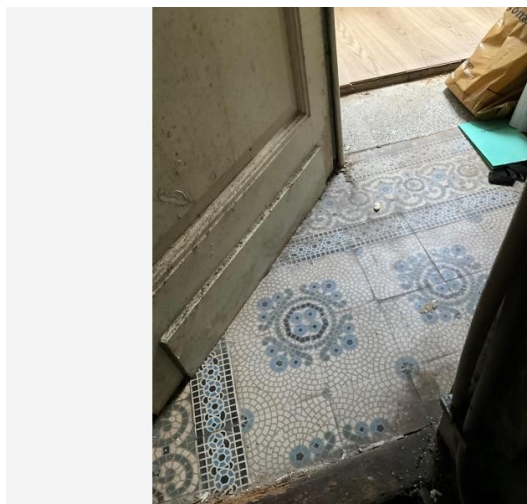
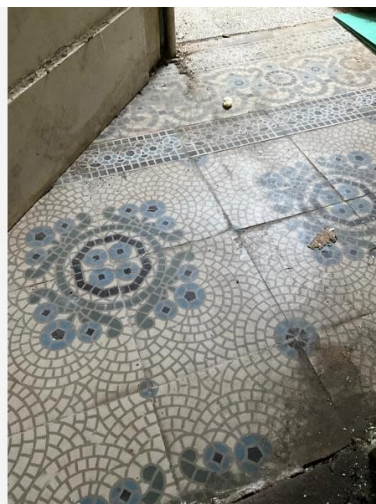
In het inspectieprotocol is een monsternamen van tegellijm verplicht om dit te identificeren als niet-asbesthoudend. Er waren geen facturen ter beschikking die bevestigen dat de tegels na 2001 waren geplaatst. Er waren geen bestaande beschadigingen aan de wandtegels om de lijm voldoende te kunnen inspecteren. Om dit af te toetsen is het aangewezen om bij eventuele renovatiewerken aan de tegels verder onderzoek/staalname te laten uitvoeren ter controle.

| Basis voor advies | De asbestdeskundige beoordeelt het materiaal als asbesthoudend op basis van een beoordeling met het blote oog. |

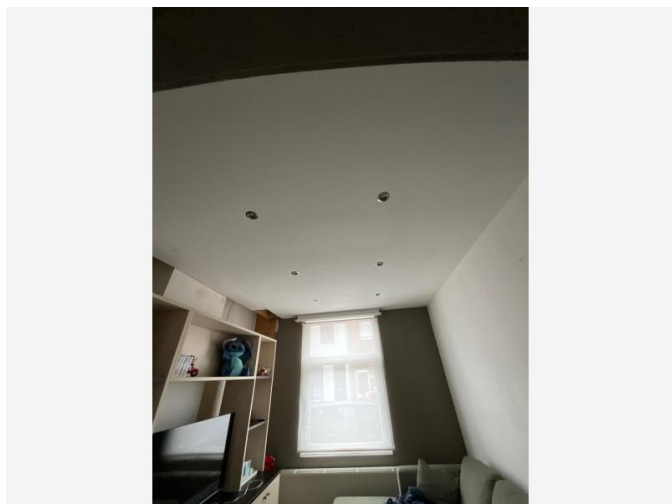
Situeringsfoto

De plafonds werden afgewerkt met plastic, hout of gyproc. Deze zijn niet asbestverdacht. We weten niet wat er zich daaronder bevindt. Dit kunnen asbestverdachte toepassingen zijn. Wees hiervoor waakzaam.

| Basis voor advies | De asbestdeskundige beoordeelt het materiaal als asbesthoudend op basis van een beoordeling met het blote oog. |

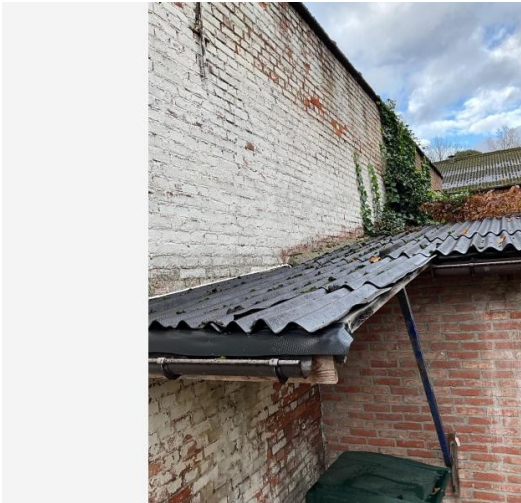
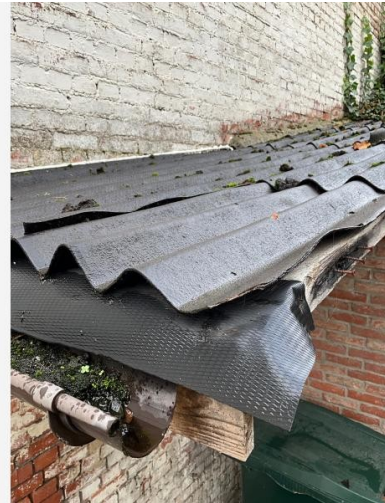
## Fiche 4: Golfplaten tuinhuis

Geen asbest

| # | Type | Referentie | Resultaat |
|---|---|---|---|
| 4.1 | Puntmonster | Golfplaten | Geen asbest |

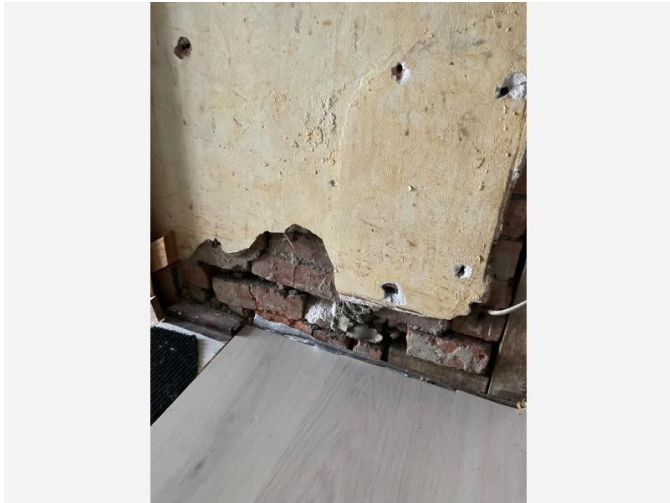
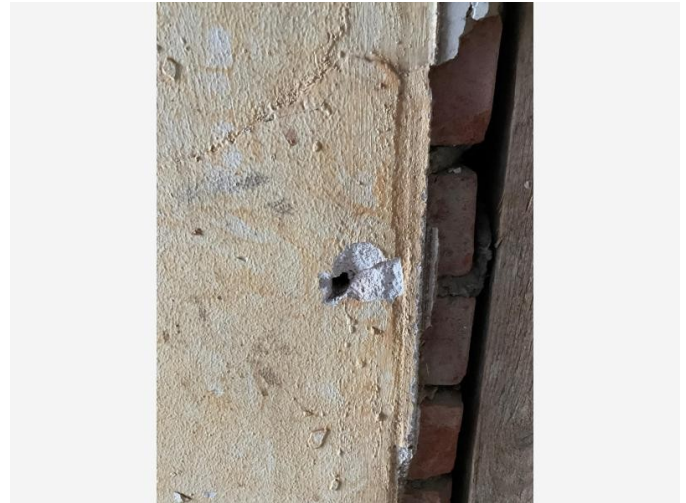
## Fiche 5: Pleister wand

Geen asbest

| # | Type | Referentie | Resultaat |
|---|---|---|---|
| 5.1 | Mengmonster | Pleister wand | Geen asbest |

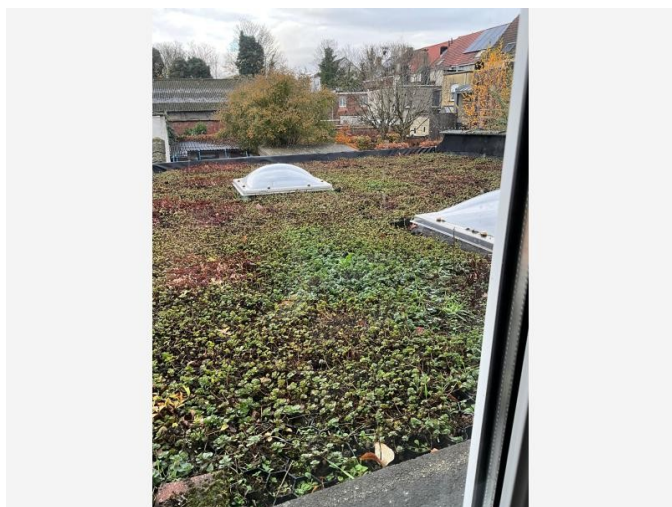
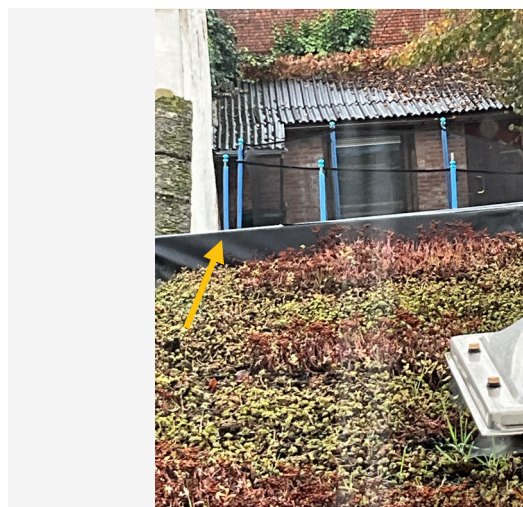
### Fiche 6: Dakbedekking

| Beschrijving | Notitie | Terug te vinden op plannen |
|---|---|---|
| Fiche 6: Dakbedekking | De dakbedekking onder het groendak bestaat uit epdm. Dit materiaal is niet-asbestverdacht | Plan 1.3: 1e verdieping |

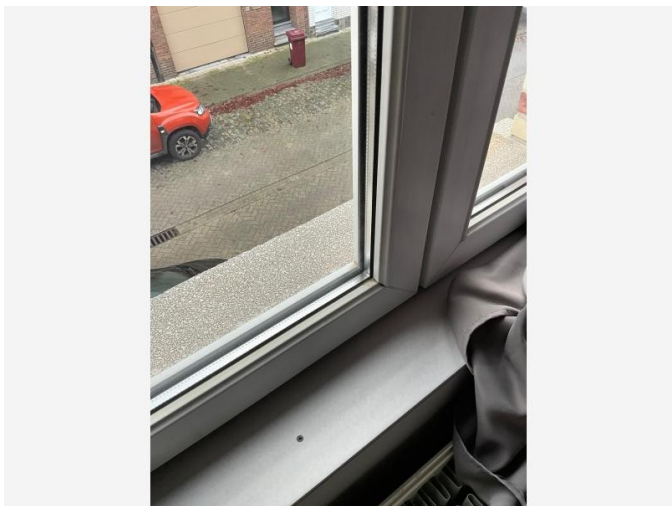
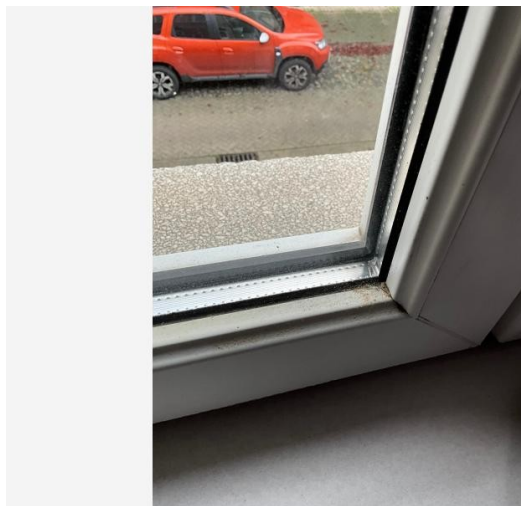
## Fiche 7: Mastiek

| Beschrijving | Notitie | Terug te vinden op plannen |
|---|---|---|
| Fiche 7: Mastiek | Mastiek elastisch waardoor het als niet-asbestverdacht kan worden beschouwd. | - |

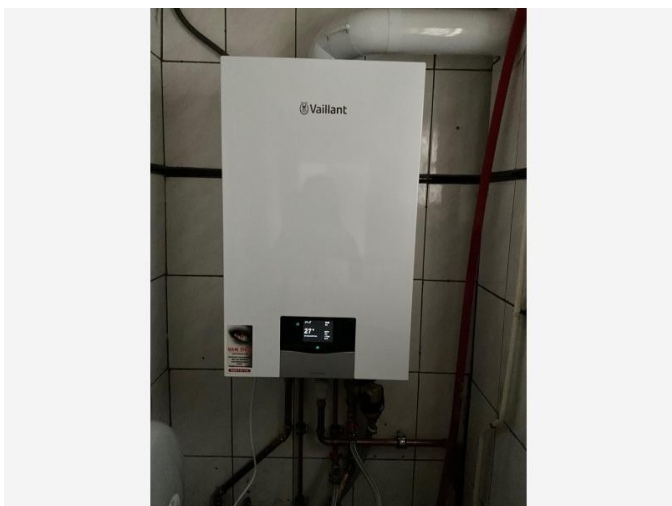
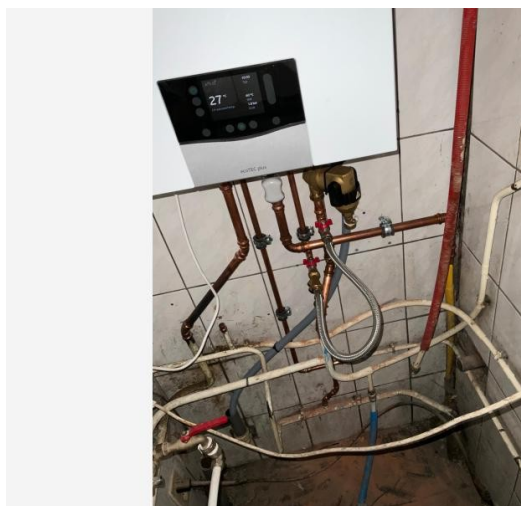
## Fiche 8: Materialen stookketel

| Beschrijving | Notitie | Terug te vinden op plannen |
|---|---|---|
| Fiche 8: Materialen stookketel | Stookketel + materialen vervangen in 2024. Bewijsstukken in bijlage | - |
