# Asbestinventarisatattest

Beenhouwerstraat 7, 2180 Antwerpen

Attestnummer : 20250818-000261.001

Uitgegeven op : 18.08.2025

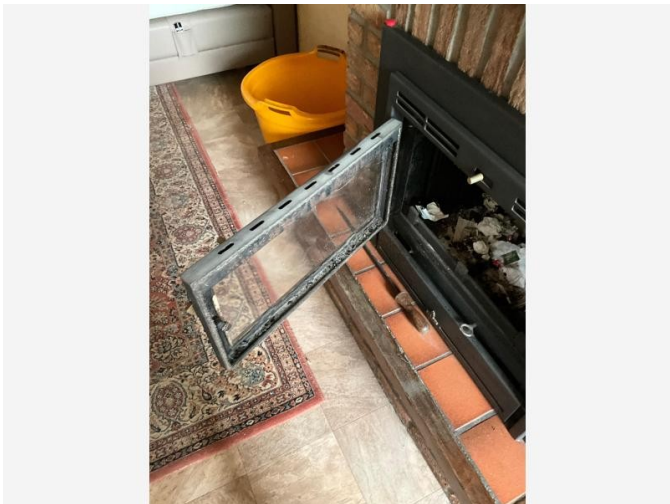
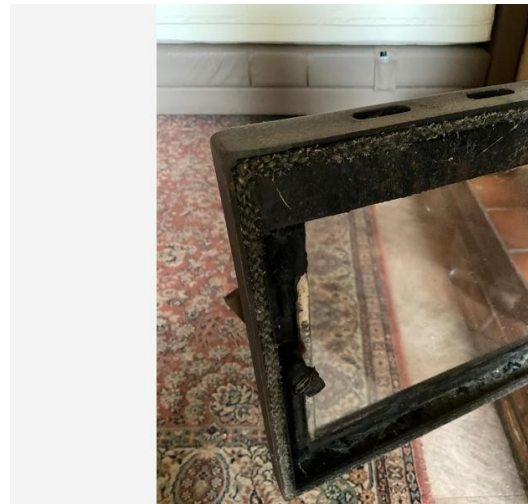
Het asbestmateriaal valt onder de mijlpaal van 2034.

Verwijderen

| Eindbeoordeling materiaalrisico | Verhoogd materiaalrisico en/of verhoogde kans op vezelvrijgave |

| Gebondenheid | Categorie 3: niet-hechtgebonden met weinig of geen matrix |
| Asbestsoort (vezeltype) | Alleen chrysotiel |
| Asbestconcentratie | Hoog ( $\geq 50\%$ ) |

| Beschrijving | Koord kachel |
| Asbestmateriaal | Koord, lint, band, strip |

- Verwijder dit asbestmateriaal zo snel mogelijk. Volg de toestand goed op.

- Eenvoudige handelingen: mag via doe-het-zelf of door werknemer(s) met opleidingsattest eenvoudige handelingen  
Bij het verwijderen van asbestkoord komt relatief stof vrij, deze kan best verwijderd worden met extra fixatiemiddel en puntafzuiging dmv een stofzuiger met absoluut filter. Asbestkoord behoort tot losgebonden asbestafval en dient selectief naar een erkend verwerkingsbedrijf afgevoerd te worden. (kan niet aangeboden worden op een containerpark) Alle werknemer(s) moeten wel beschikken over een opleidingsattest eenvoudige handelingen 8u.

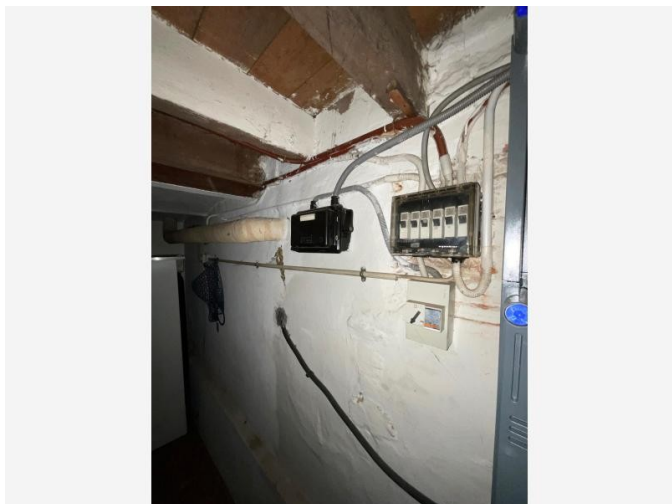
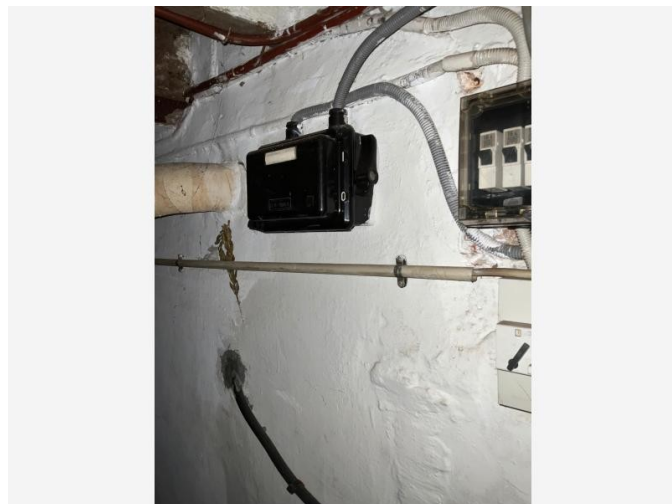
Het asbestmateriaal valt onder de mijlpaal van 2040.

Zorgvuldig beheren

| Eindbeoordeling materiaalrisico | Laag materiaalrisico en/of verlaagde kans op vezelvrijgave |

| Asbestsoort (vezeltype) | Crocidoliet aanwezig |

| Beschrijving | Bakeliet |
| Asbestmateriaal | Plaat, paneel, tablet - Type Bakeliet |

- Zorg voor een veilig beheer. Vermijd het beschadigen van het asbestmateriaal. Controleer de toestand jaarlijks op wijzigingen.

- Eenvoudige handelingen: mag via doe-het-zelf of door werknemer(s) met opleidingsattest eenvoudige handelingen  
Schakelaars, stopcontacten en andere gelijkaardige toepassingen kunnen eenvoudig losgeschroefd, afvoeren op de daarvoor voorziene plek op containerpark.

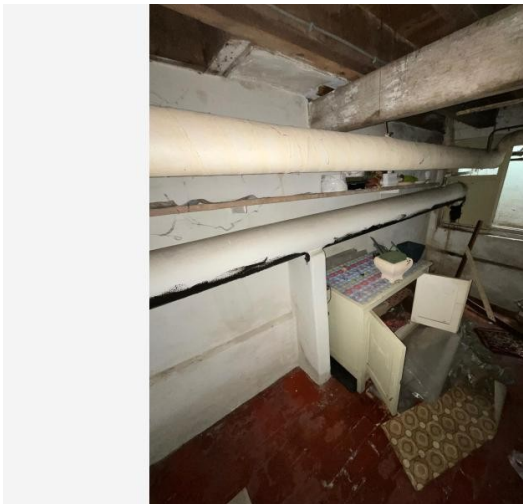
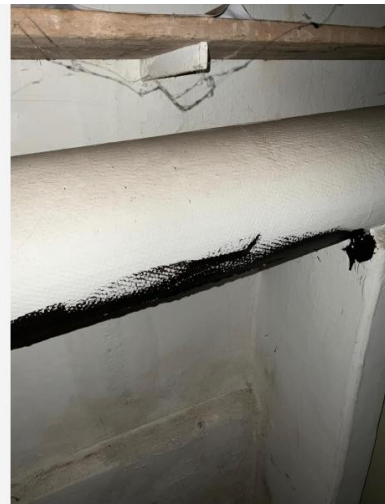
Het asbestmateriaal valt onder de mijlpaal van 2040.

Zorgvuldig beheren

| Eindbeoordeling materiaalrisico | Laag materiaalrisico en/of verlaagde kans op vezelvrijgave |

| Asbestsoort (vezeltype) | Crocidoliet aanwezig |

| Beschrijving | Cementbuis |
| Asbestmateriaal | Buis, koker, leiding, pijp, doorvoer |

- Zorg voor een veilig beheer. Vermijd het beschadigen van het asbestmateriaal. Controleer de toestand jaarlijks op wijzigingen.

- Couveusezak (erkend asbestverwijderaar)  
Bij de couveusezakmethode wordt een stevige doorzichtige zak luchtdicht rond het stuk asbestcementbuis geplaatst. In deze zak zitten ingebouwde handschoenen zodat de verwijderaar het materiaal van buitenaf kan losmaken zonder blootstelling. Tijdens het werk wordt het buisdeel bevochtigd om stofvorming te vermijden. Het verwijderde stuk blijft in de zak en wordt daar meteen luchtdicht verpakt en afgesloten. Ten slotte wordt de zak zelf verwijderd, dubbel verpakt en afgevoerd als erkend asbestafval.

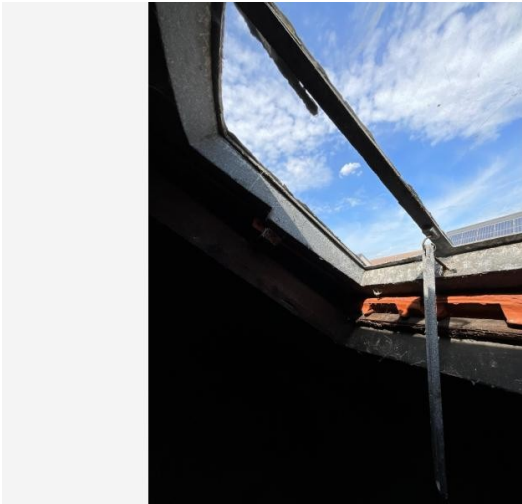
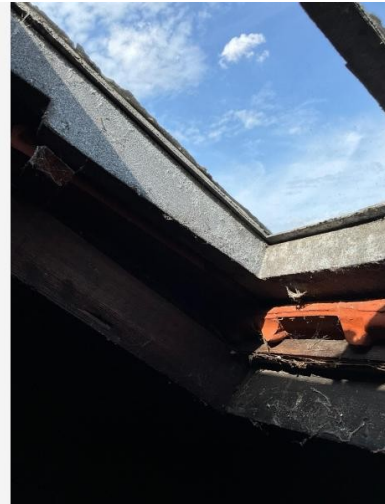
Het asbestmateriaal valt onder de mijlpaal van 2040.

Zorgvuldig beheren

| Eindbeoordeling materiaalrisico | Zeer laag materiaalrisico en/of zeer lage kans op vezelvrijgave |

| Asbestsoort (vezeltype) | Alleen chrysotiel |

| Beschrijving | Cement raam zolder |
| Asbestmateriaal | Brandwerende afsluiting (prefab geheel) - Deurlijst |

- Zorg voor een veilig beheer. Vermijd het beschadigen van het asbestmateriaal. Controleer de toestand jaarlijks op wijzigingen.

- Eenvoudige handelingen: mag via doe-het-zelf of door werknemer(s) met opleidingsattest eenvoudige handelingen  
Minstens een opleidingsattest eenvoudige handelen. Voorzichtig losbijtelen, bevochtigen om versperding tegen te gaan. In asbestzak voeren. Draag persoonlijke beschermingsmiddelen zoals FFP3 mondkap en handschoenen. Bij kans op breken enkel door erkend asbestverwijderaar.

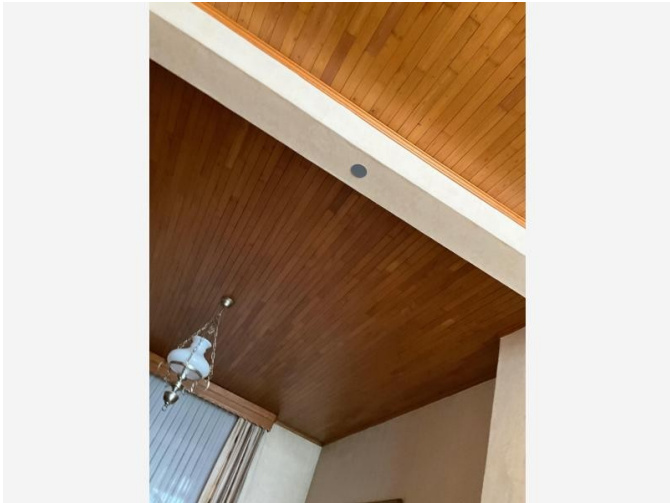
De plafonds werden afgewerkt met plastic, hout of gyproc. Deze zijn niet asbestverdacht. We weten niet wat er zich daaronder bevindt. Dit kunnen asbestverdachte toepassingen zijn. Wees hiervoor waakzaam.

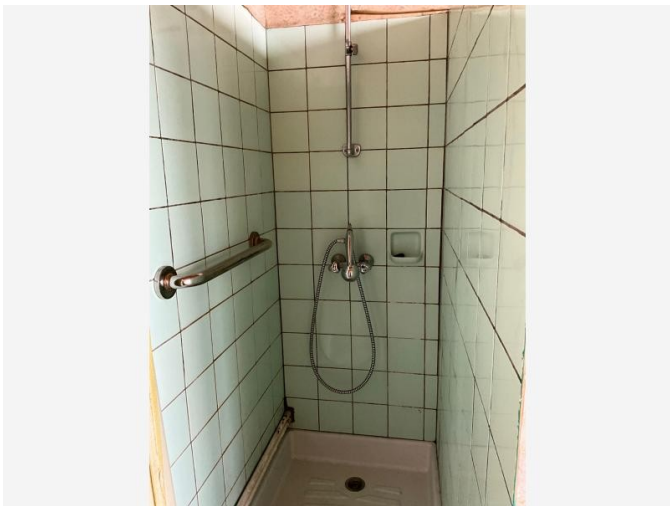
In het inspectieprotocol is een monstername van tegellijm verplicht om dit te identificeren als niet-asbesthoudend. Er waren geen facturen ter beschikking die bevestigen dat de tegels na 2001 waren geplaatst. Er waren geen bestaande beschadigingen aan de wandtegels om de lijm voldoende te kunnen inspecteren. Om dit af te toetsen is het aangewezen om bij eventuele renovatiewerken aan de tegels verder onderzoek/staalname te laten uitvoeren ter controle.

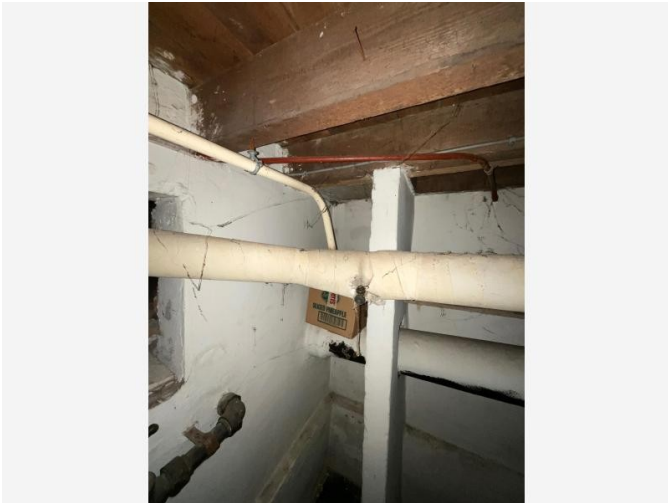
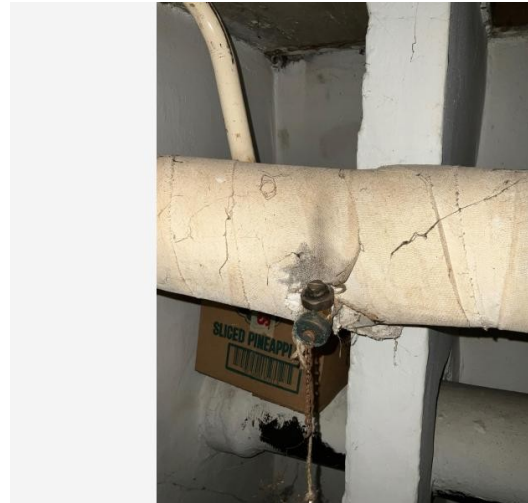
## Fiche 7: Leidingisolatie

Geen asbest

| # | Type | Referentie | Resultaat |
|---|---|---|---|
| 7.1 | Mengmonster | Leidingisolatie | Geen asbest |

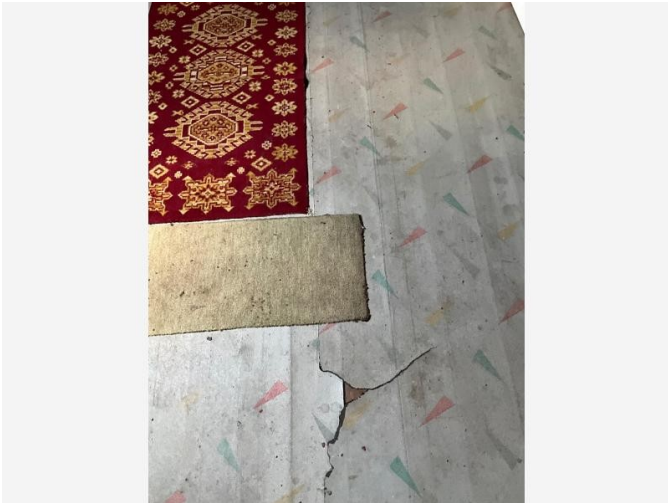
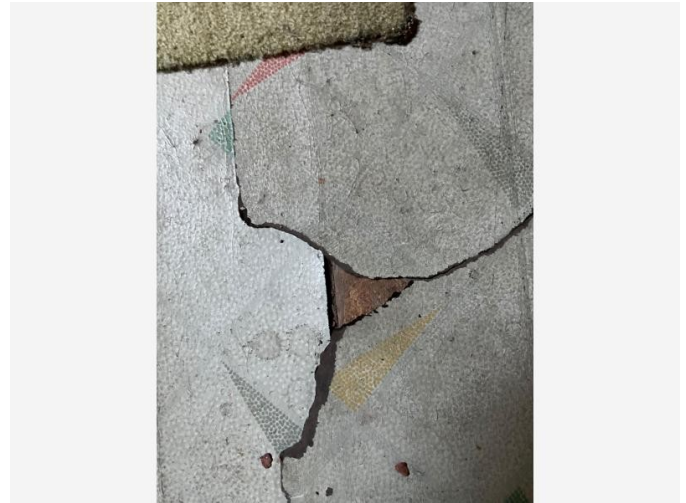
## Fiche 8: Vloerzeil zolder

Geen asbest

| # | Type | Referentie | Resultaat |
|---|---|---|---|
| 8.1 | Puntmonster | Vloerzeil zolder | Geen asbest |

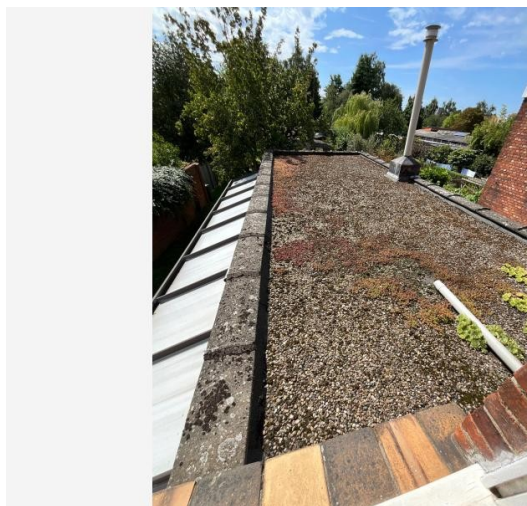
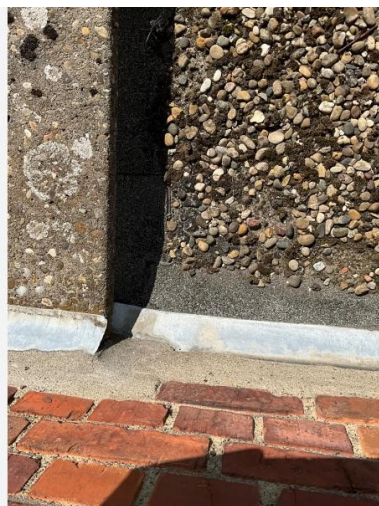
## Fiche 9: Roofing

Geen asbest

| # | Type | Referentie | Resultaat |
|---|---|---|---|
| 9.1 | Puntmonster | Roofing | Geen asbest |

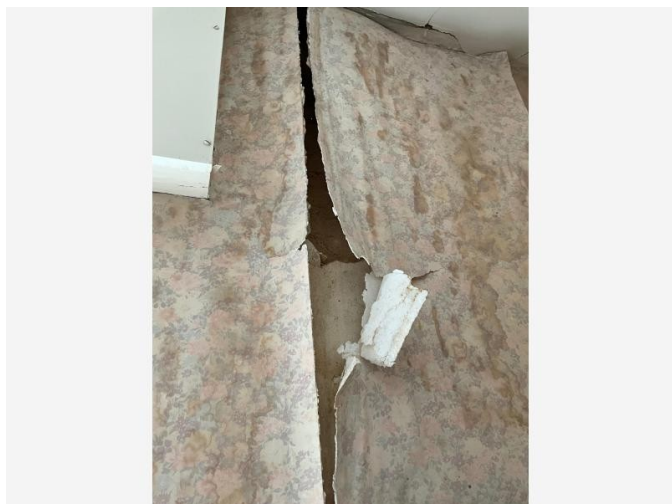
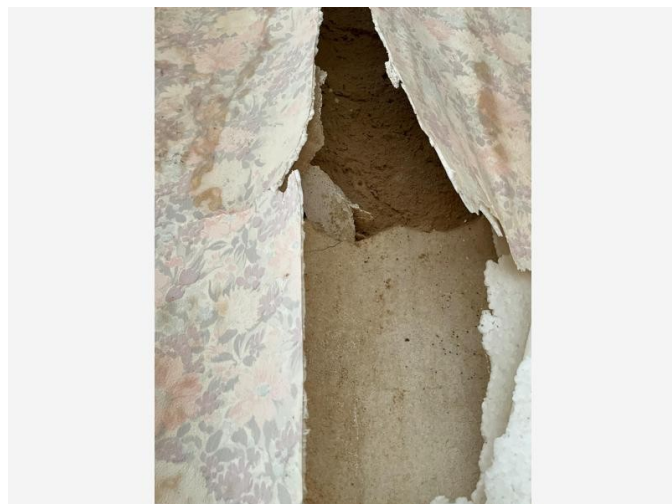
## Fiche 10: Pleister wand

Geen asbest

| # | Type | Referentie | Resultaat |
|---|---|---|---|
| 10.1 | Mengmonster | Pleister wand | Geen asbest |
