# Asbestinventarisatetest

St. Bernardse steenweg 38B, 2620 Hemiksem  
Gemeenschappelijke delen

Attestnummer : 20251002-000327.000

Uitgegeven op : 02.10.2025

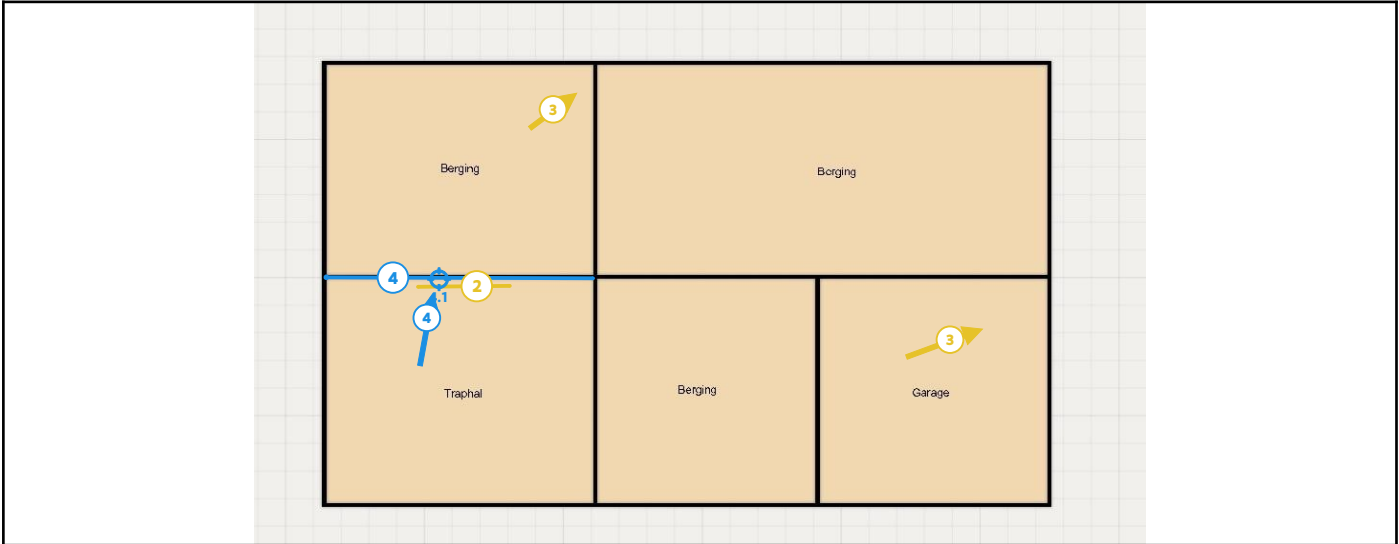
# Plan 1.1: Gelijkvloers

| Beschrijving | Type | Actie |
|---|---|---|
| 2. Bakeliet | Asbestmateriaal | Zorgvuldig beheren |
| 3. Cementbuizen | Asbestmateriaal | Zorgvuldig beheren |
| 4. Pleisterwerk traphal | Geen asbest | - |

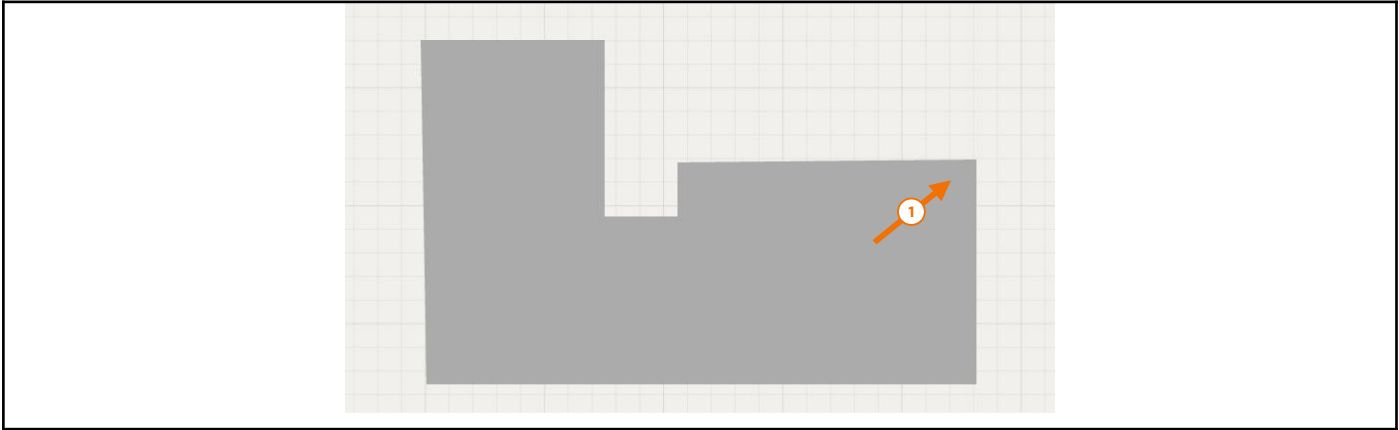
# Plan 1.3: Dak

| Beschrijving | Type | Actie |
|---|---|---|
| 1. Rookgaskanaal | Asbestmateriaal | <a href="#">Verwijderen</a> |

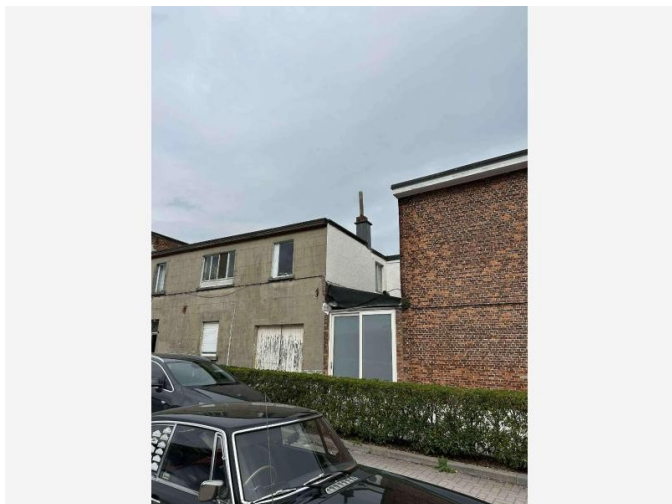
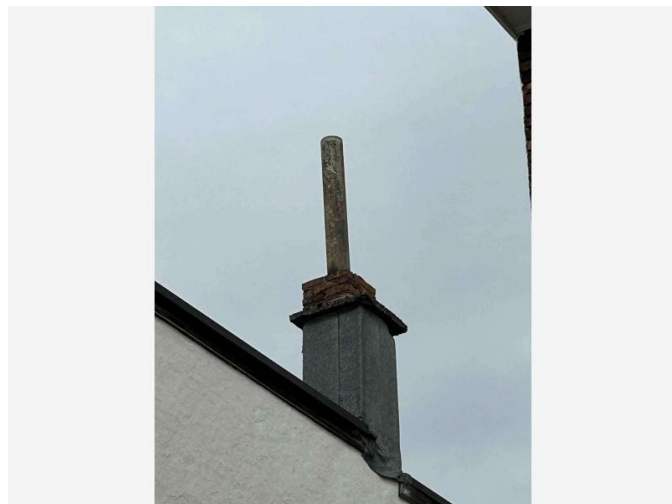
| Eindbeoordeling materiaalrisico | Laag materiaalrisico en/of verlaagde kans op vezelvrijgave |

| Asbestsoort (vezeltype) | Crocidoliet aanwezig |
| Toestand van het materiaal | Onbeschadigd, niet verweerd |

| Beschrijving | Rookgaskanaal |
| Asbestmateriaal | Rookgaskanaal |

- Verwijder dit asbestmateriaal zo snel mogelijk. Volg de toestand goed op.

- Eenvoudige handelingen: mag via doe-het-zelf of door werknemer(s) met opleidingsattest eenvoudige handelingen  
De buis kan voorzichtig losgebeiteld worden, extra bevochtigen om stof te voorkomen + dragen van de nodige beschermingsmiddelen (mondmasker ffp3, handschoenen, tyvec ) Bij de gemeente/containerpark afsluitzakken halen om dubbel in te pakken en af te voeren naar het containerpark als hechtgebonden asbestafval.

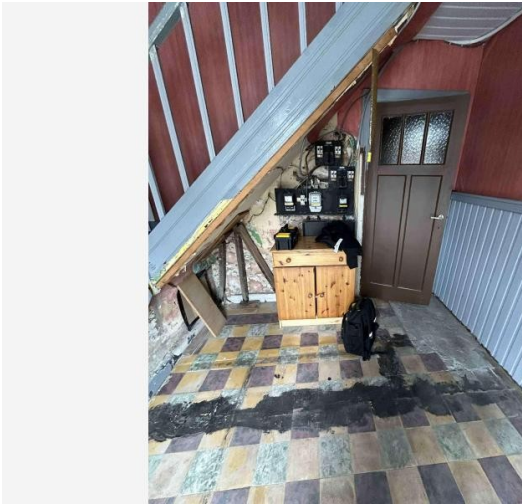
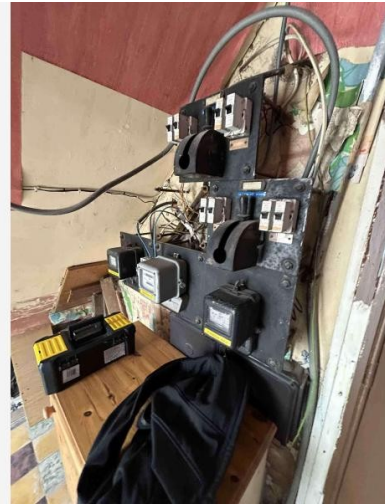
| Eindbeoordeling materiaalrisico | Laag materiaalrisico en/of verlaagde kans op vezelvrijgave |

| Toestand van het materiaal | Onbeschadigd, niet verweerd |

| Beschrijving | Bakeliet |
| Asbestmateriaal | Plaat, paneel, tablet - Type Bakeliet |

- Zorg voor een veilig beheer. Vermijd het beschadigen van het asbestmateriaal. Controleer de toestand jaarlijks op wijzigingen.

- Eenvoudige handelingen: mag via doe-het-zelf of door werknemer(s) met opleidingsattest eenvoudige handelingen  
Schakelaars, stopcontacten en andere gelijkaardige toepassingen kunnen eenvoudig losgeschroefd worden --> EH doe-het-zelf. Afgesloten of verzegelde kast --> EH opgeleid techniker personeel 8u basisopleiding asbest.

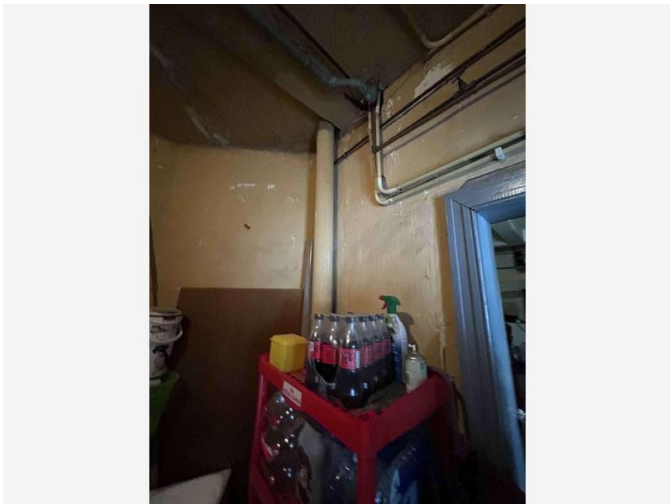
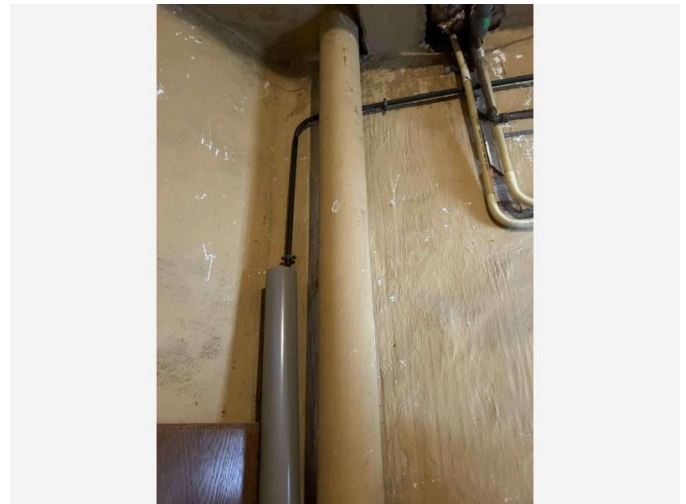
| Eindbeoordeling materiaalrisico | Zeer laag materiaalrisico en/of zeer lage kans op vezelvrijgave |

| Toestand van het materiaal | Onbeschadigd, niet verweerd |

| Beschrijving | Cementbuizen |
| Asbestmateriaal | Buis, koker, leiding, pijp, doorvoer |

- Zorg voor een veilig beheer. Vermijd het beschadigen van het asbestmateriaal. Controleer de toestand jaarlijks op wijzigingen.

- Eenvoudige handelingen: mag via doe-het-zelf of door werknemer(s) met opleidingsattest eenvoudige handelingen  
De buis kan voorzichtig losgebeiteld worden, extra bevochtigen om stof te voorkomen + dragen van de nodige beschermingsmiddelen (mondmasker ffp3, handschoenen, tyvec ) Bij de gemeente/containerpark afsluitzakken halen om dubbel in te pakken en af te voeren naar het containerpark als hechtgebonden asbestafval

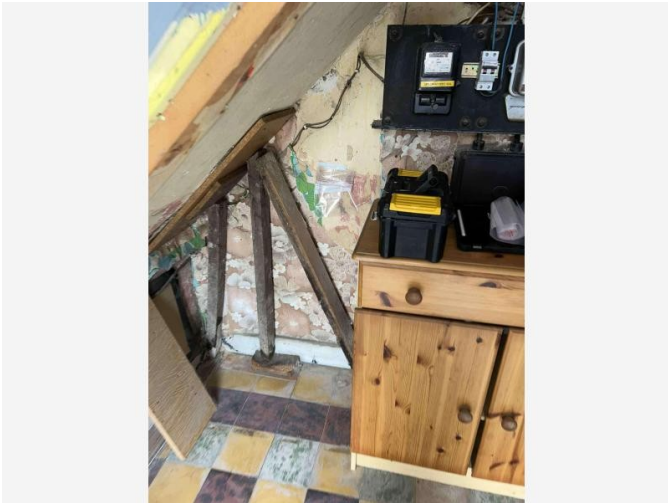
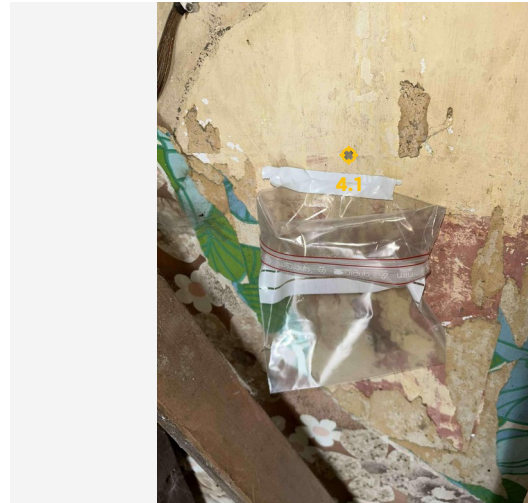
## Fiche 4: Pleisterwerk traphal

Geen asbest

| # | Type | Referentie | Resultaat |
|---|---|---|---|
| 4.1 | Puntmonster | 2554007-01 | Geen asbest |

| Opmerking | Er is maar 1 staal genomen van het pleisterwerk in de traphal aan de muren want het plafonds was afgewerkt met platen en de onderkant van de trap idem |
