# Asbestinventarisatattest

Molenstraat 41, 2520 Ranst

Attestnummer : 20251127-000395.000

**Asbestveilig** (maar niet asbestvrij)

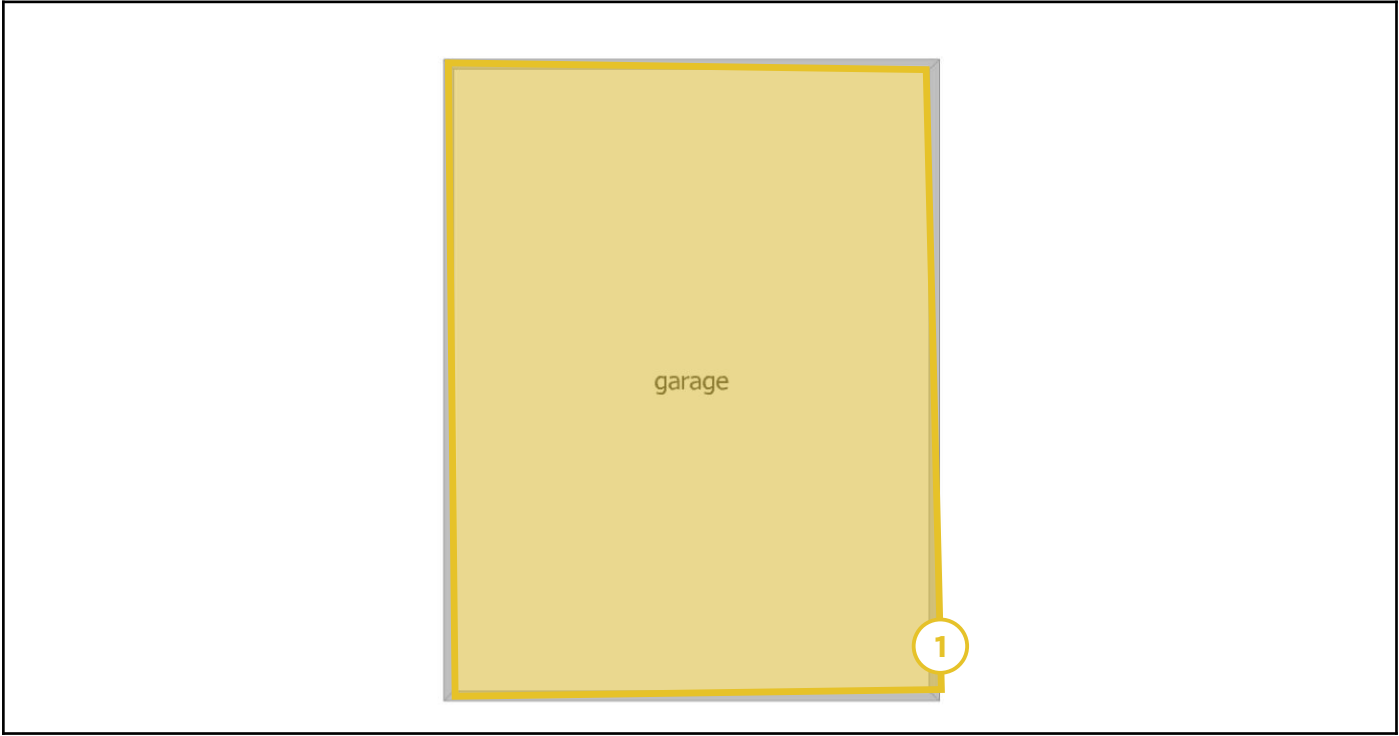
# Plan 1.4: Garage

| Beschrijving | Type | Actie |
|---|---|---|
| 1. Roofing garage | Asbestmateriaal | Zorgvuldig beheren |

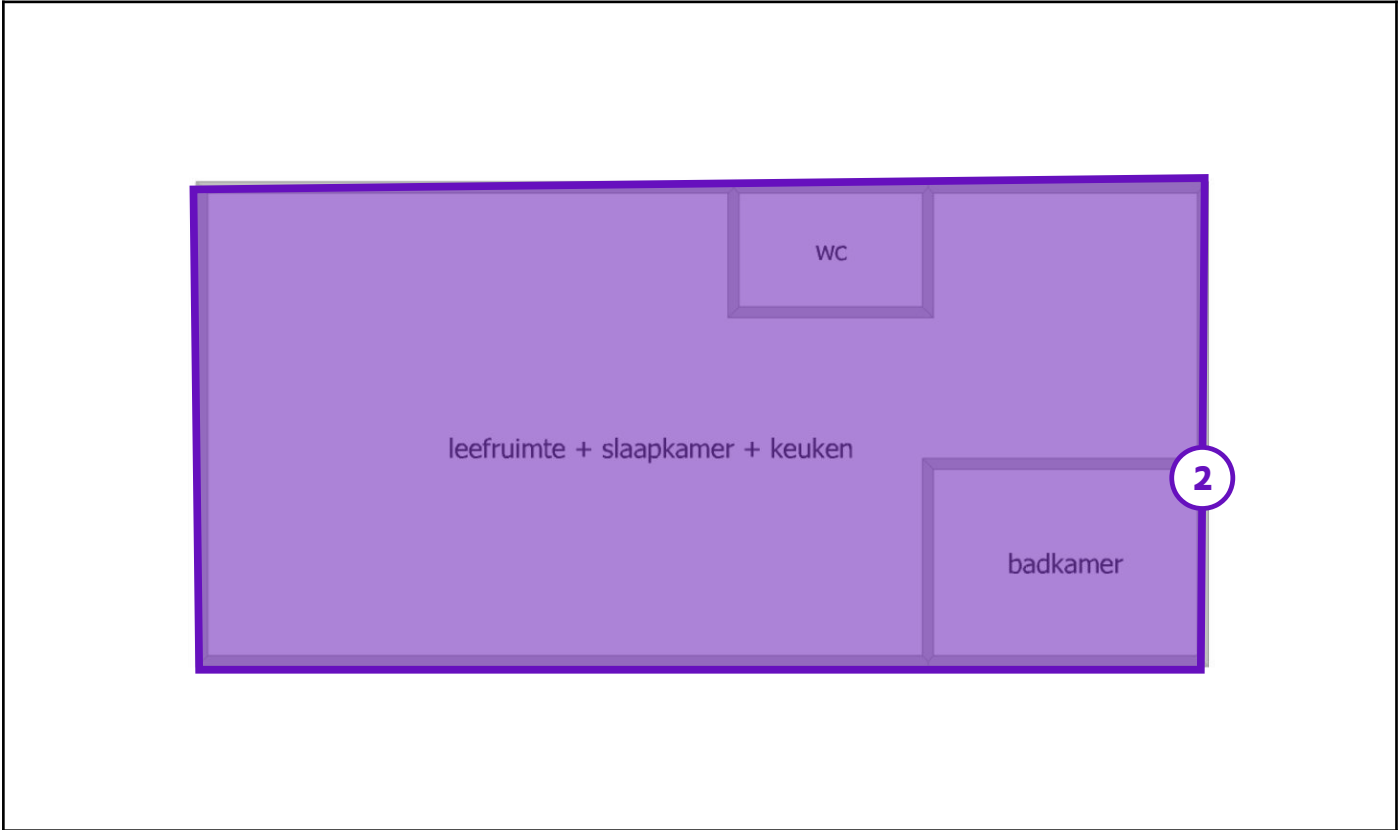
# Plan 1.5: Verdieping kopie

| Beschrijving | Type | Actie |
|---|---|---|
| 2. Onderdak | Beperking | - |

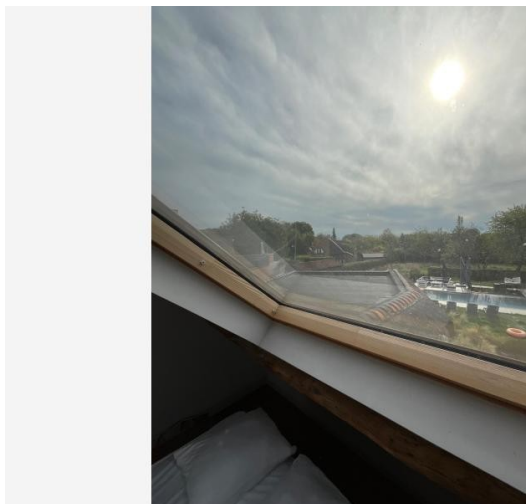
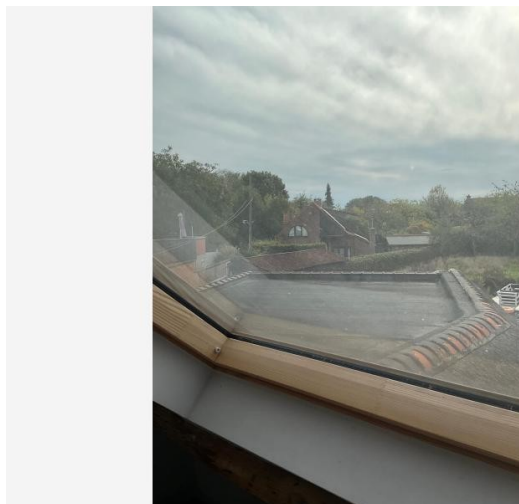
Overzichtsfoto

Detailfoto

Het asbestmateriaal valt onder de mijlpaal van 2040.

| Eindbeoordeling materiaalrisico | Zeer laag materiaalrisico en/of zeer lage kans op vezelvrijgave |

| Gebondenheid | Categorie 1: hechtgebonden in oorsprong |
| Asbestsoort (vezeltype) | Alleen chrysotiel |
| Asbestconcentratie | Laag (< 50%) |
| Afschermingsgraad van het gehele materiaal | Geheel of deels vrij aan de buitenlucht |
| Toestand van het materiaal | Onbeschadigd, niet verweerd |

| Beschrijving | Roofing garage |
| Asbestmateriaal | Dak- en gevelbekleding - Roofing |
| Hoeveelheid (oppervlakte - aantal) | • 20,00 m <sup>2</sup> - 1 stuk |
| Opmerking | Geen staal genomen door onbereikbaarheid |

Zorgvuldig beheren

- Zorg voor een veilig beheer. Vermijd het beschadigen van het asbestmateriaal. Controleer de toestand jaarlijks op wijzigingen.
- Voer bijkomende staalname(s) uit.

- Eenvoudige handelingen: mag via doe-het-zelf of door werknemer(s) met opleidingsattest eenvoudige handelingen  
Opgeleid personeel (dak werker met 8u basisopleiding asbest) / EH erkend saneerder

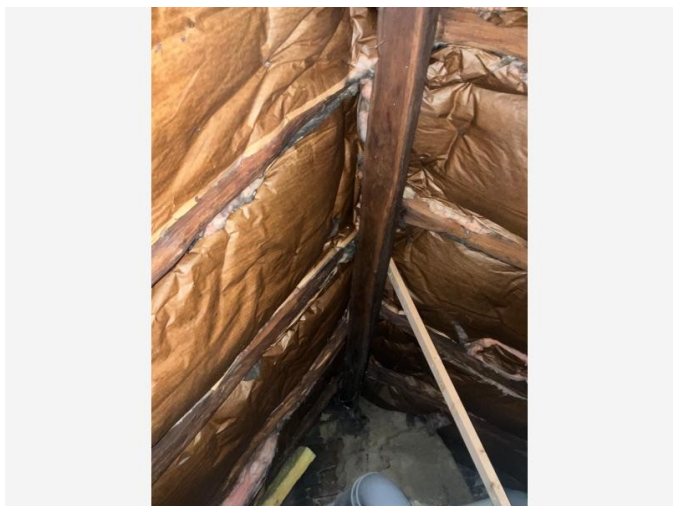
*Situeringsfoto*

**Reden:** Er is geen volledige risicobeoordeling mogelijk

**Uitleg van de asbestdeskundige:** Isolatie zit vast tussen de balken. Ga geen isolatie losscheuren of snijden.

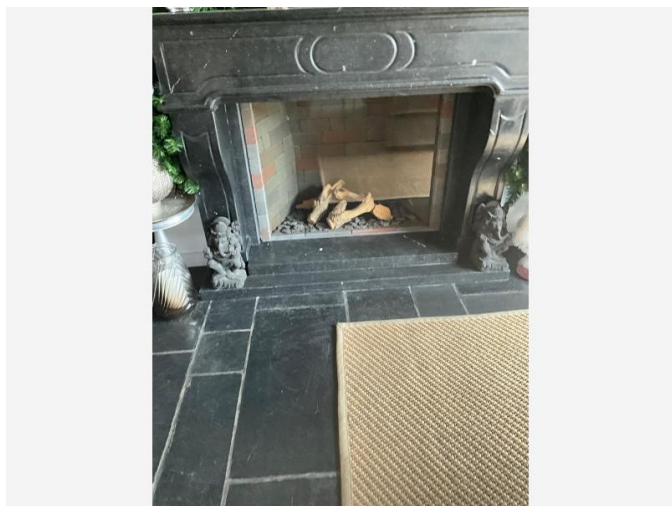
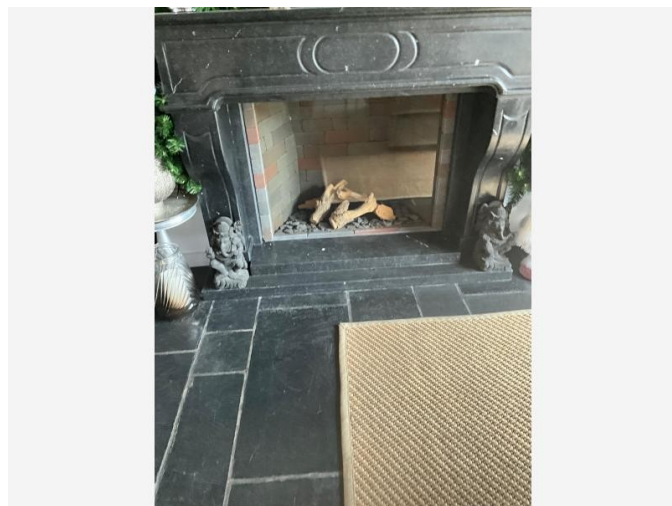
Mogelijks bevinden zich asbestverdachte materialen in de doorvoer, wees waakzaam bij renovatie en afbraak.

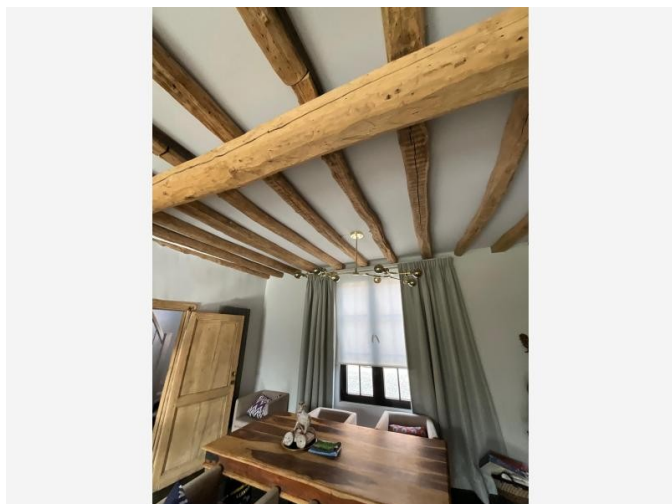
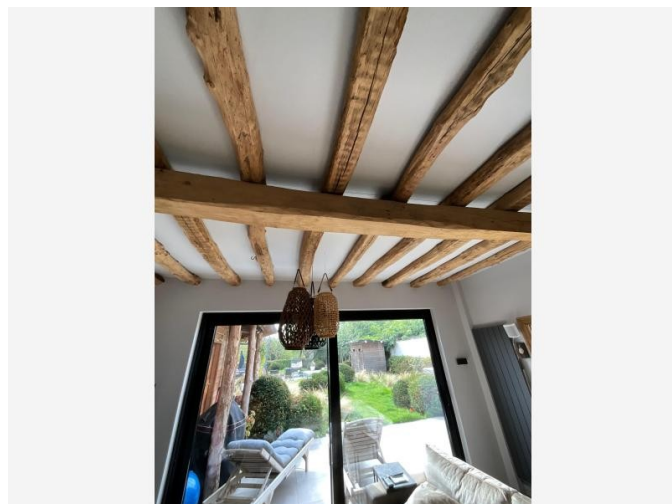
Valse gyprocwanden. Niet asbestverdacht. Niet duidelijk wat er zich achter bevind dus wees waakzaam

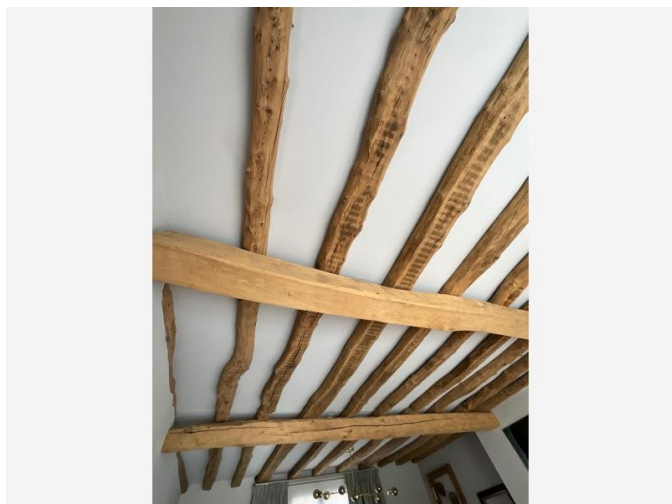
Situeringsfoto

De plafonds werden afgewerkt met plastic, hout of gyproc. Deze zijn niet asbestverdacht. We weten niet wat er zich daaronder bevindt. Dit kunnen asbestverdachte toepassingen zijn. Wees hiervoor waakzaam.

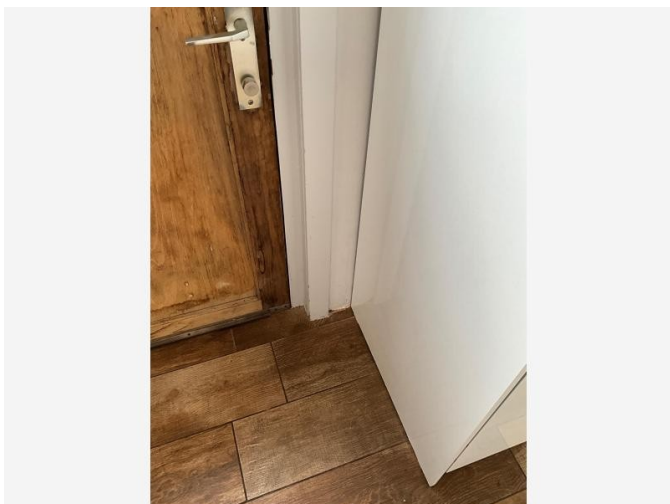
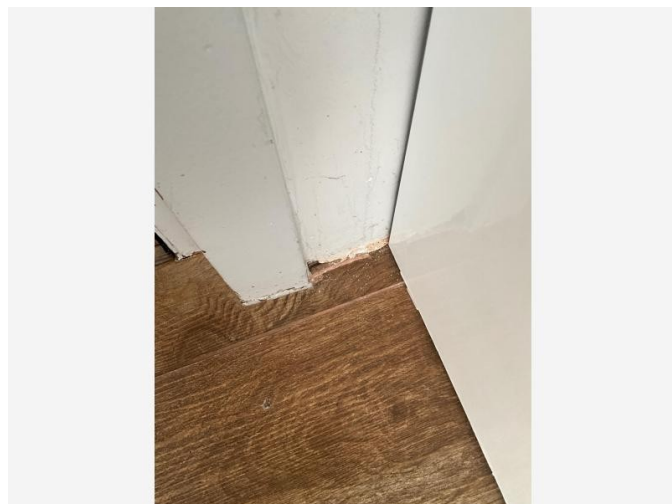
## Fiche 6: Pleister wand

Geen asbest

| # | Type | Referentie | Resultaat |
|---|---|---|---|
| 6.1 | Mengmonster | Pleister wand | Geen asbest |
