# Asbestinventarisatattest

Windhalmstraat 21, 2040 Antwerpen

Attestnummer : 20251202-000298.000

Uitgegeven op : 02.12.2025

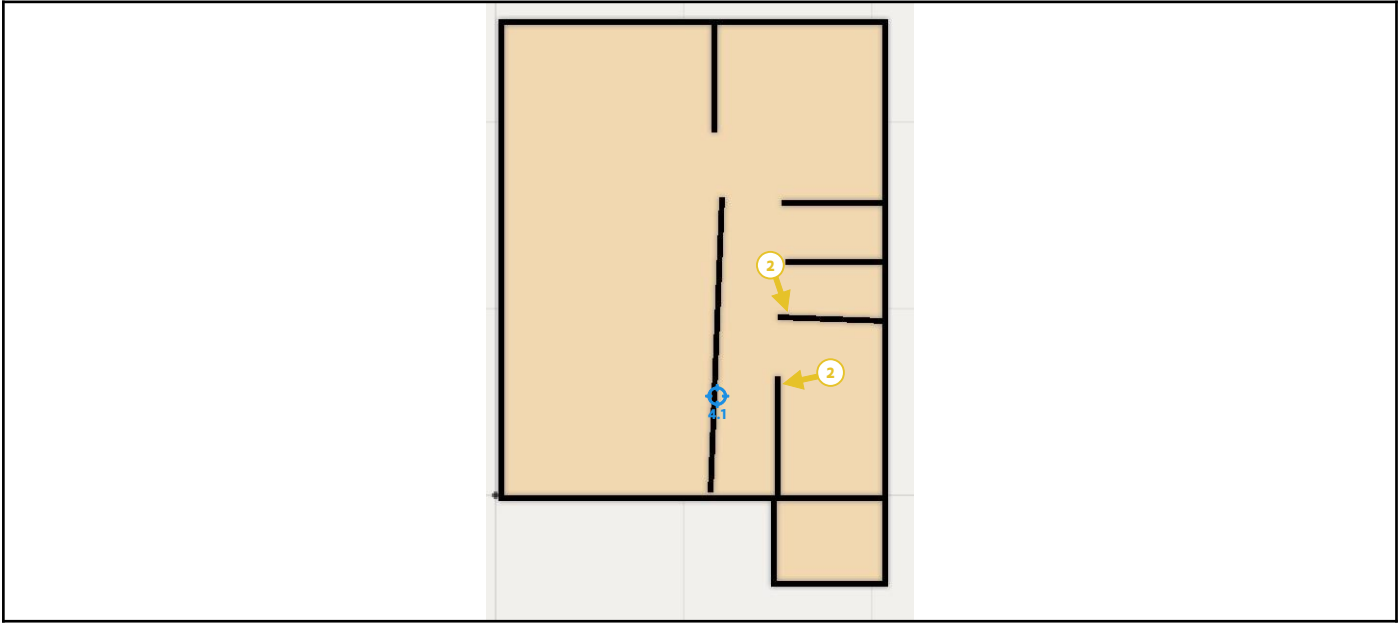
# Plan 1.1: IMG\_0535

| Beschrijving | Type | Actie |
|---|---|---|
| 2. Bakeliet | Asbestmateriaal | Zorgvuldig beheren |
| 4. Pleisterwerk | Geen asbest | - |

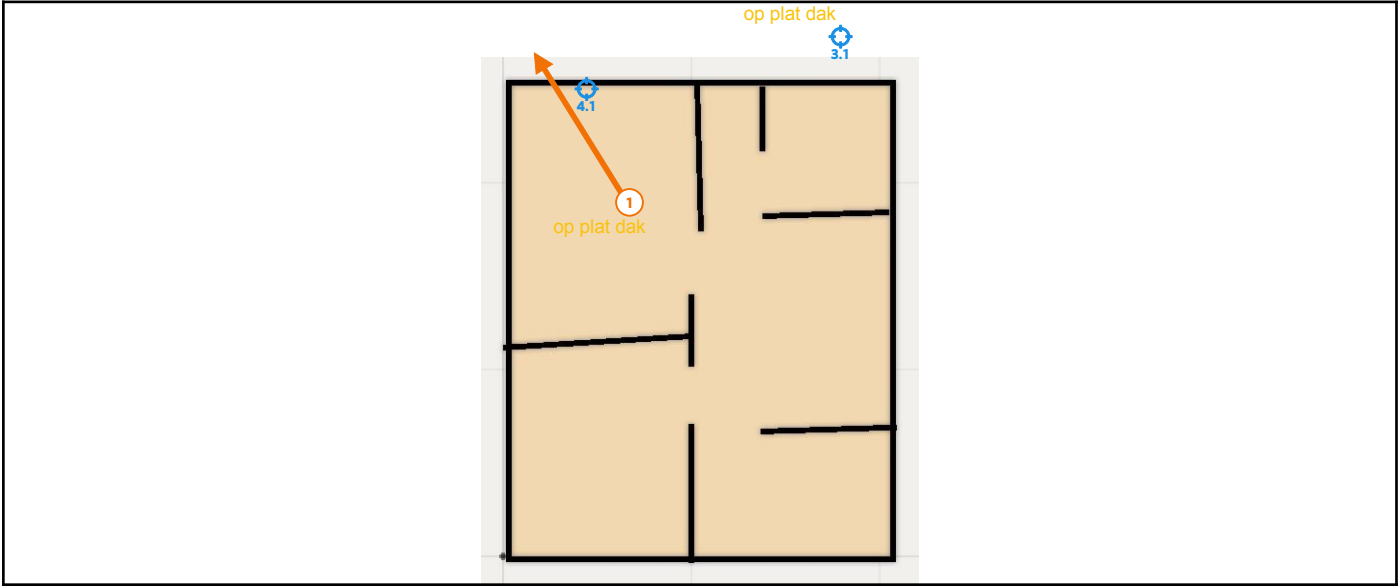
# Plan 1.2: IMG\_0536

| Beschrijving | Type | Actie |
|---|---|---|
| 1. Rookgaskanalen | Asbestmateriaal | Verwijderen |
| 3. Dakbedekking | Geen asbest | - |

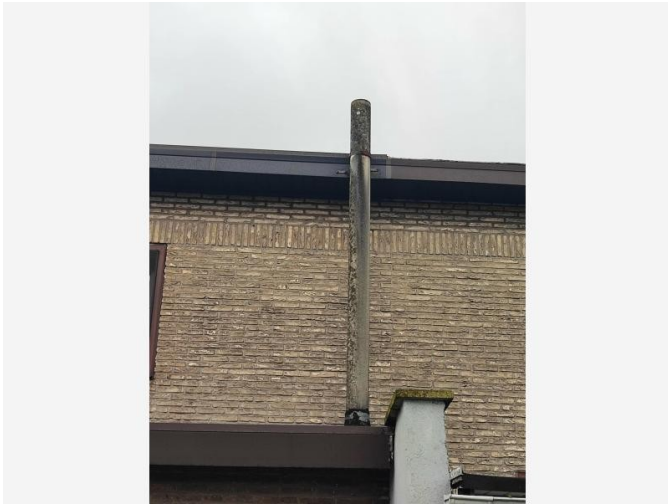
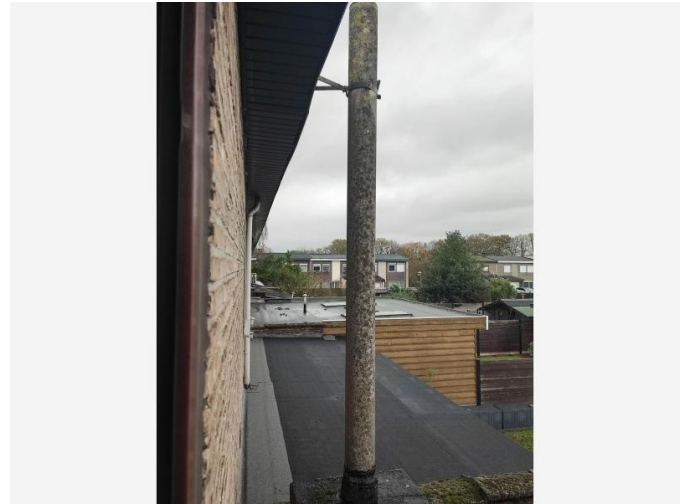
Overzichtsfoto

Detailfoto

| Eindbeoordeling materiaalrisico | Verhoogd materiaalrisico en/of verhoogde kans op vezelvrijgave |

| Asbestsoort (vezeltype) | Alleen chrysotiel |
| Toestand van het materiaal | Matig beschadigd, matig verweerd |

| Beschrijving | Rookgaskanalen |
| Asbestmateriaal | Buis, koker, leiding, pijp, doorvoer |

Verwijderen

- Zorg voor een veilig beheer. Vermijd het beschadigen van het asbestmateriaal. Controleer de toestand jaarlijks op wijzigingen.

- Eenvoudige handelingen: mag via doe-het-zelf of door werknemer(s) met opleidingsattest eenvoudige handelingen  
De buis kan voorzichtig losgebeiteld worden, extra bevochtigen om stof te voorkomen + dragen van de nodige beschermingsmiddelen (mondmasker ffp3, handschoenen, tyvec ) Bij de gemeente/containerpark afsluitzakken halen om dubbel in te pakken en af te voeren naar het containerpark als hechtgebonden asbestafval.

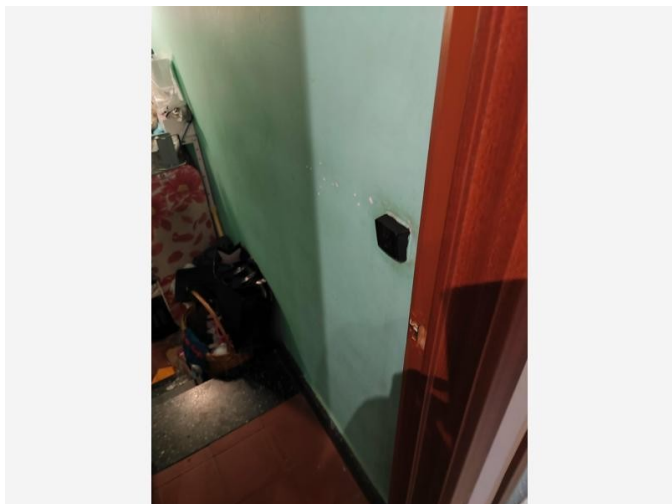
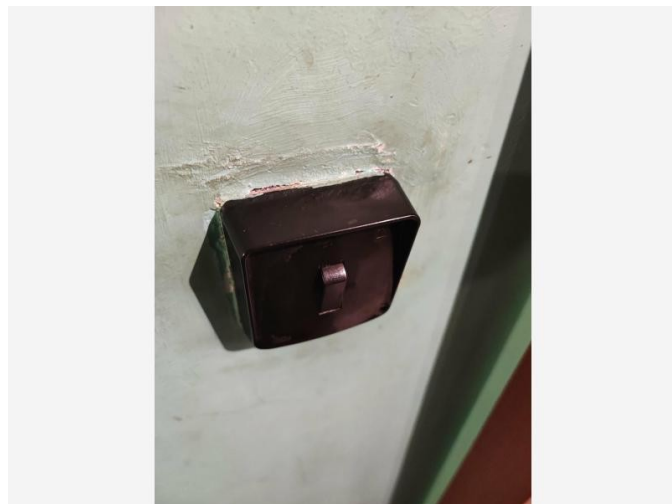
Overzichtsfoto

Detailfoto

| Eindbeoordeling materiaalrisico | Laag materiaalrisico en/of verlaagde kans op vezelvrijgave |
| Opmerking | Het is moeilijk te bepalen of de bakeliettoepassingen in de woning ook effectief asbesthoudend zijn (het kan ook gaan om de asbestvrije variant). |

| Asbestsoort (vezeltype) | Crocidoliet aanwezig |
| Toestand van het materiaal | Onbeschadigd, niet verweerd |

| Beschrijving | Bakeliet |

Zorgvuldig beheren

- Zorg voor een veilig beheer. Vermijd het beschadigen van het asbestmateriaal. Controleer de toestand jaarlijks op wijzigingen.

- Eenvoudige handelingen: mag via doe-het-zelf of door werknemer(s) met opleidingsattest eenvoudige handelingen  
Schakelaars, stopcontacten en andere gelijkaardige toepassingen kunnen eenvoudig losgeschroefd, afvoeren op de daarvoor voorziene plek op containerpark.

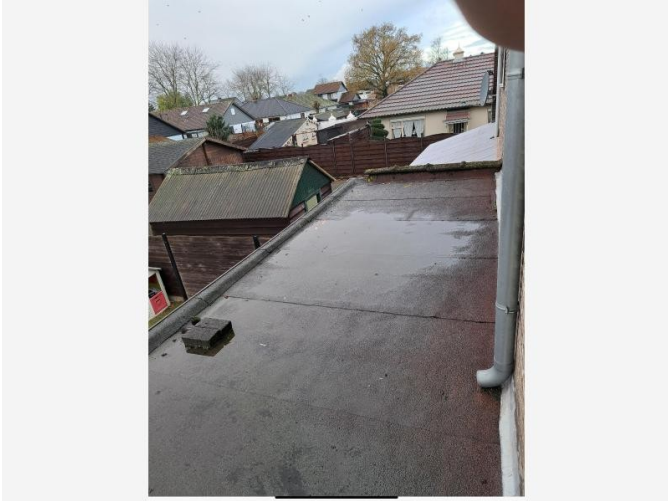
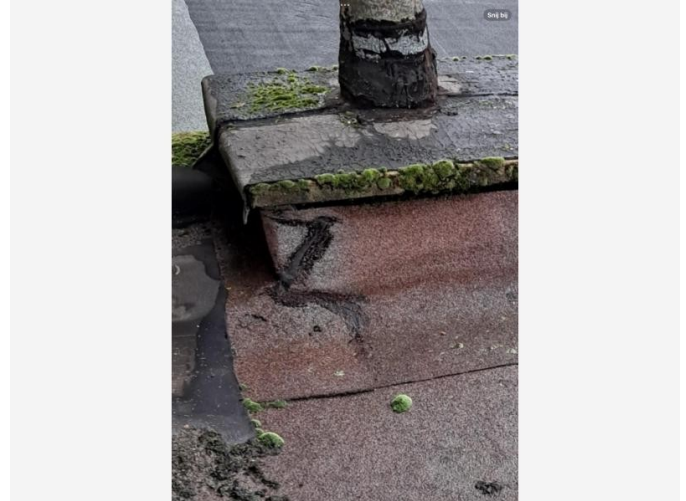
## Fiche 3: Dakbedekking

Overzichtsfoto

Detailfoto

Geen asbest

| # | Type | Referentie | Resultaat |
|---|---|---|---|
| 3.1 | Puntmonster | Staal 2 | Geen asbest |

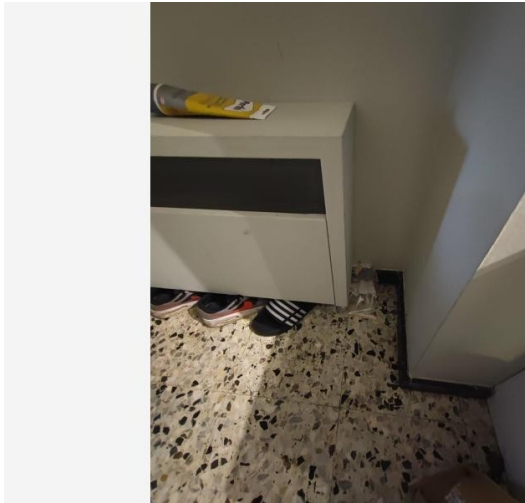
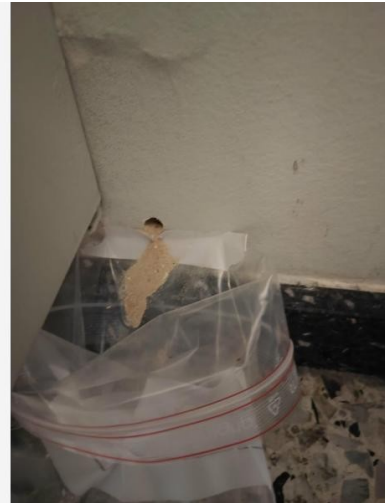
## Fiche 4: Pleisterwerk

Overzichtsfoto

Detailfoto

Geen asbest

| # | Type | Referentie | Resultaat |
|---|---|---|---|
| 4.1 | Mengmonster | Staal 1 | Geen asbest |
