# Asbestinventarisatetest

11819C0117/00L003 - Bosstraat 46

Attestnummer : **20251119-000226.000**

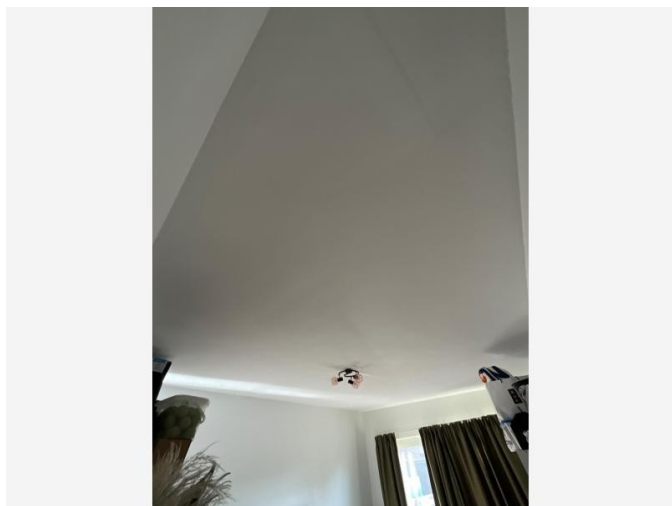
*Situeringfoto*

De plafonds werden afgewerkt met gypoc. Deze zijn niet asbestverdacht. We weten niet wat er zich daaronder bevind. Dit kunnen asbestverdachte toepassingen zijn. Wees hiervoor waakzaam.

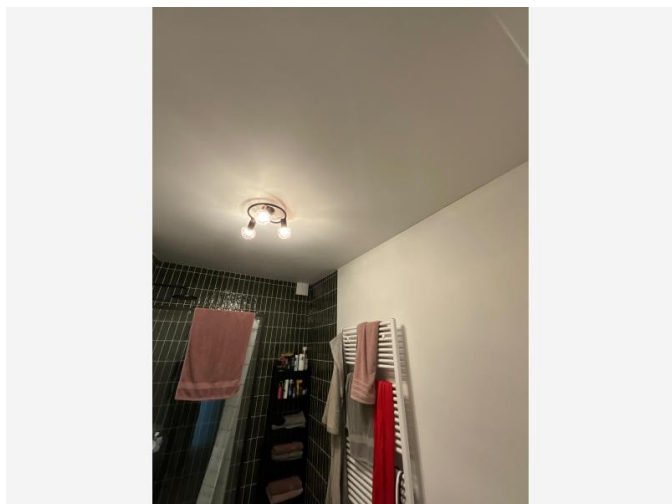
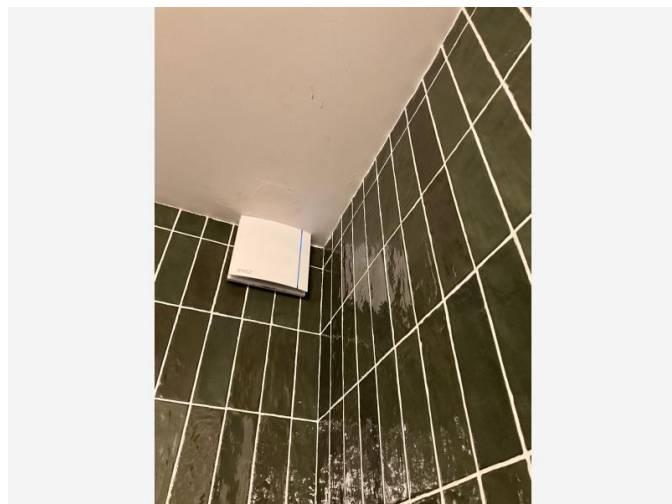
In het inspectieprotocol is een monsternamen van tegellijm verplicht om dit te identificeren als niet-asbesthoudend. Er waren geen facturen ter beschikking die bevestigen dat de tegels na 2001 waren geplaatst. Er waren geen bestaande beschadigingen aan de wandtegels om de lijm voldoende te kunnen inspecteren. Om dit af te toetsen is het aangewezen om bij eventuele renovatiewerken aan de tegels verder onderzoek/staalname te laten uitvoeren ter controle.

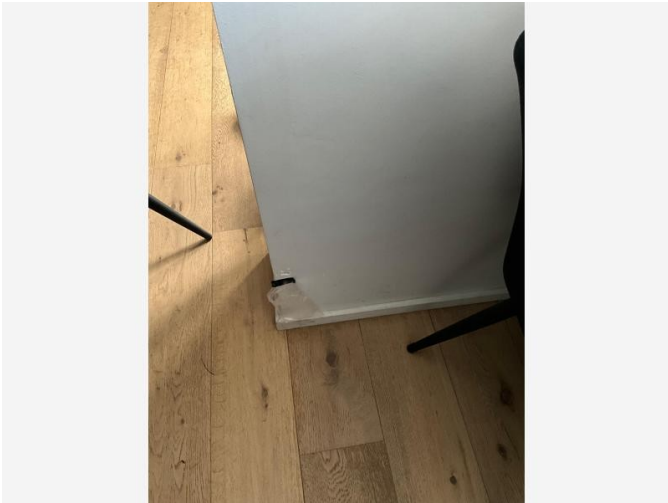
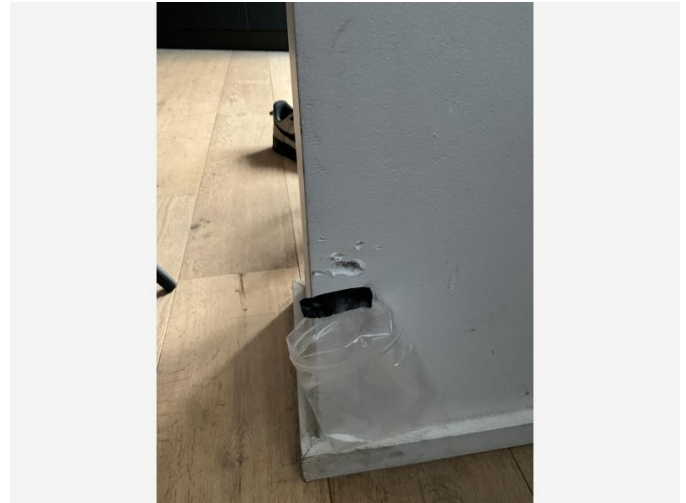
## Fiche 3: Pleister wand

Geen asbest

| # | Type | Referentie | Resultaat |
|---|---|---|---|
| 3.1 | Mengmonster | Pleister wand | Geen asbest |

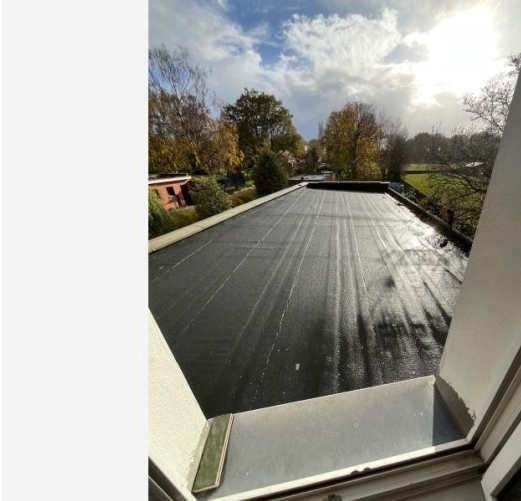
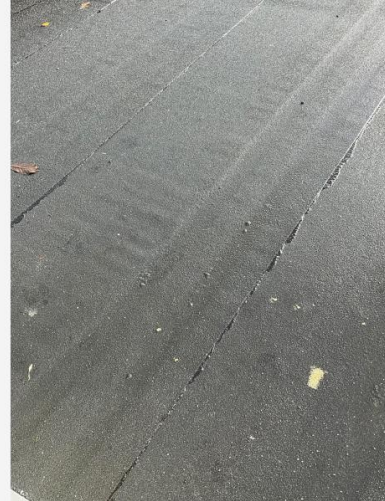
## Fiche 4: Dakbedekking - roofing

Geen asbest

| # | Type | Referentie | Resultaat |
|---|---|---|---|
| 4.1 | Puntmonster | Roofing | Geen asbest |

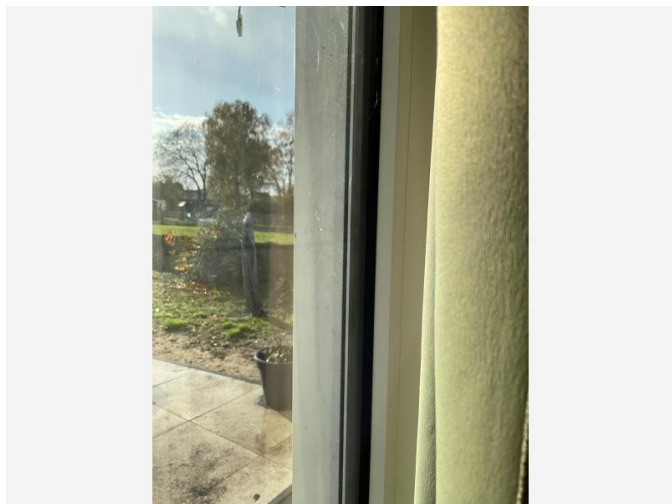
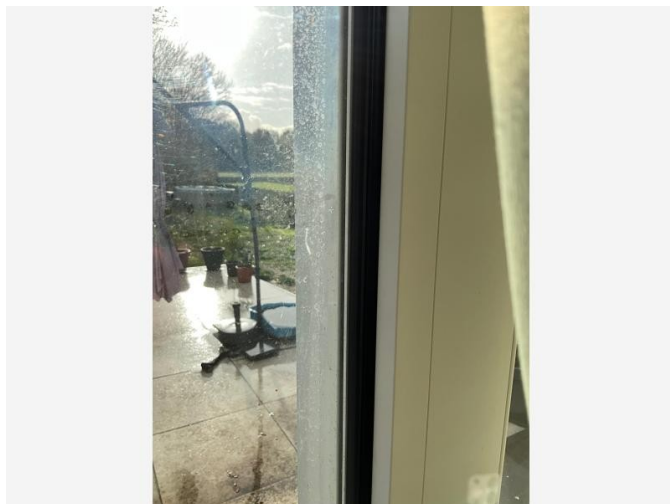
## Fiche 6: Mastiek

| Beschrijving | Notitie | Terug te vinden op plannen |
|---|---|---|
| Fiche 6: Mastiek | Mastiek is zacht en plooibaar waardoor deze als niet-asbestverdacht kan worden beschouwd. (Alsook ramen vervangen maar geen bewijsstuk van). | Plan 1.2: Gelijkvloers<br>Plan 1.3: Verdieping |

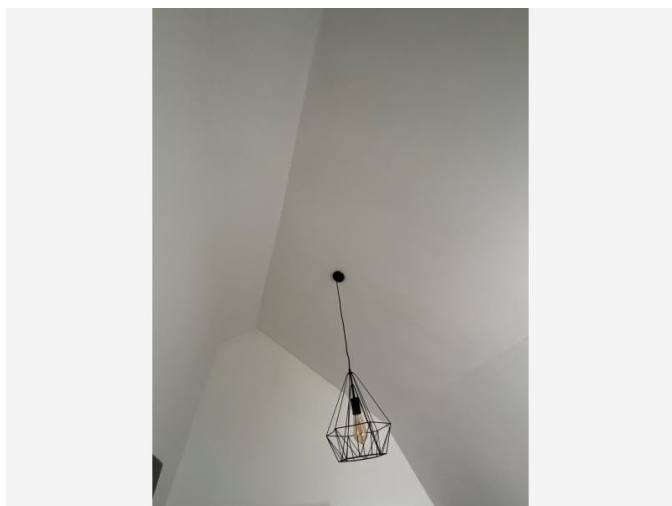
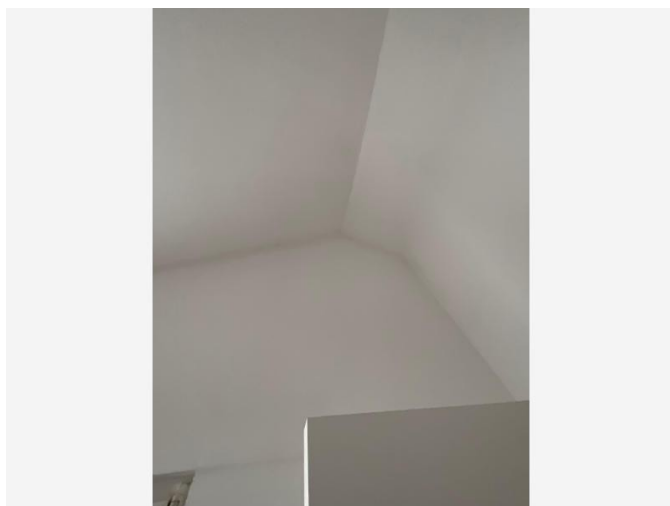
## Fiche 7: Onderdak - vernieuwd

| Beschrijving | Notitie | Terug te vinden op plannen |
|---|---|---|
| Fiche 7: Onderdak - vernieuwd | Hoofddak volledig vervangen in 2020. Bewijsstukken in bijlage. | Plan 1.3: Verdieping |
