# Asbestinventarisatetest

Ferdinand Verbieststraat 59/13, 2180 Antwerpen

Attestnummer : 20231212-000257.000

Uitgegeven op : 12.12.2023

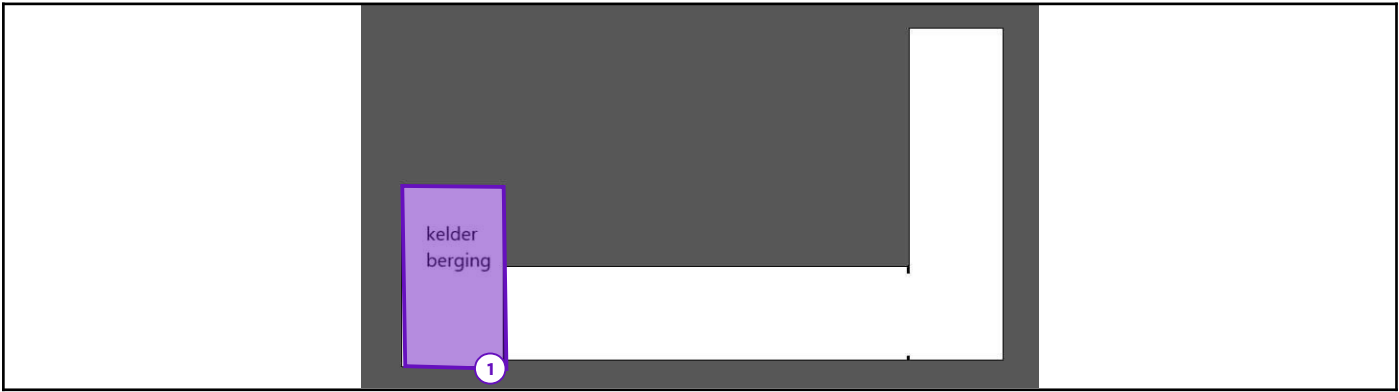
# Plan 1.1: Kelderberging

| Beschrijving | Type | Actie |
|---|---|---|
| 1. Kelder | Advies | - |

In de kelder werden geen verdachte materialen aangetroffen.

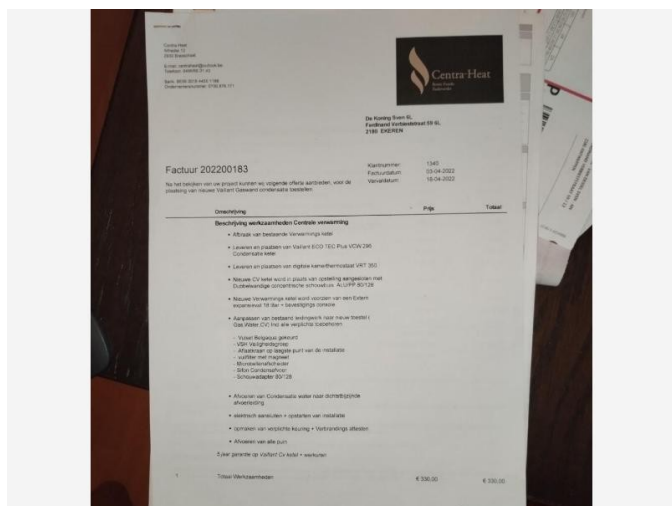
Vrije foto

## Advies

De ketel is van '21 en dus niet verdacht.

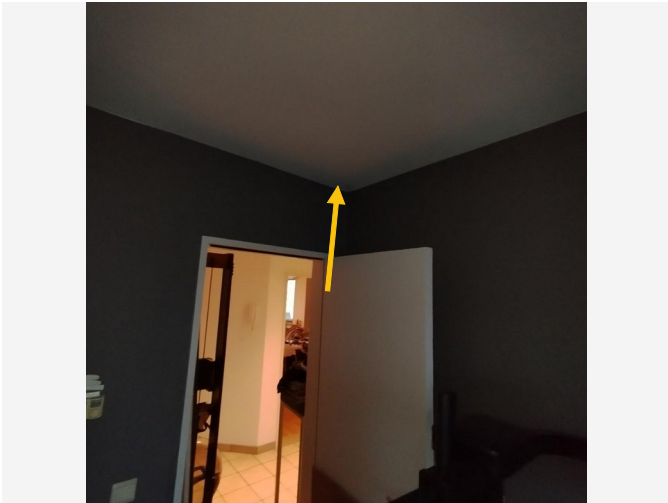
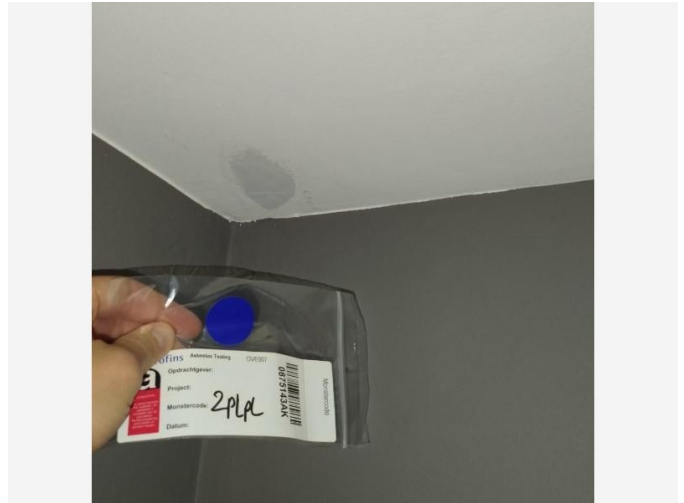
## Fiche 3: Pleisterwerk plafond

Geen asbest

| Opmerking | <p>Volgens het inspectieprotocol is een monstername van het pleisterwerk verplicht om dit te identificeren als niet-asbesthoudend.</p> <p>Locatie staalnames: individuele ruimte: hobby / natte ruimte: wasplaats/ stookplaats: wasplaats/ traphal: hal</p> <p>De vermelde oppervlaktes en volumes betreffen een beredeneerde schatting. Er worden geen rechten verleend aan deze oppervlaktes/volumes. De dikte is een schatting die voorkomt uit de monsterplaatsen en is daarom niet altijd representatief.</p> |

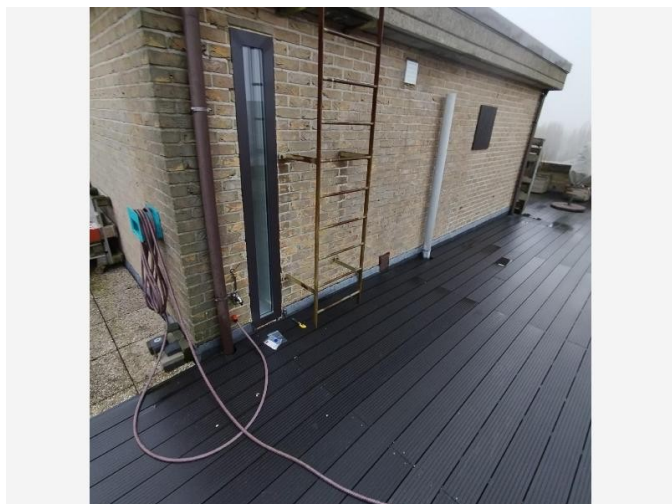
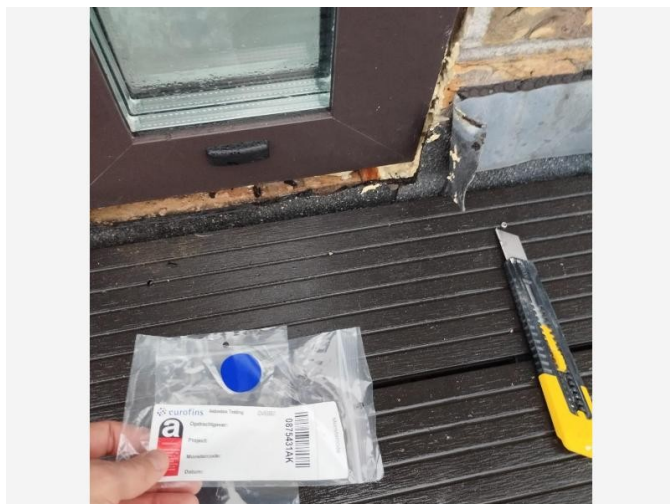
## Fiche 4: Roofing

Geen asbest

| Opmerking | <p>Een deel van het appartement had als dak het terras van de bovenbuur. Daar is een staal genomen.</p> <p>Er werd een staal genomen aan een overlappend stuk roofing waardoor de waterdichtheid van de dakbedekking niet in het gedrang komt. Het is niet duidelijk of er asbestverdachte onderlagen aanwezig zijn. Extra controle/staalname aangewezen bij renovatiewerken. De vermelde oppervlaktes, diktes en volumes betreffen een beredeneerde schatting. Er worden geen rechten verleend aan deze oppervlaktes/diktes/volumes.</p> |

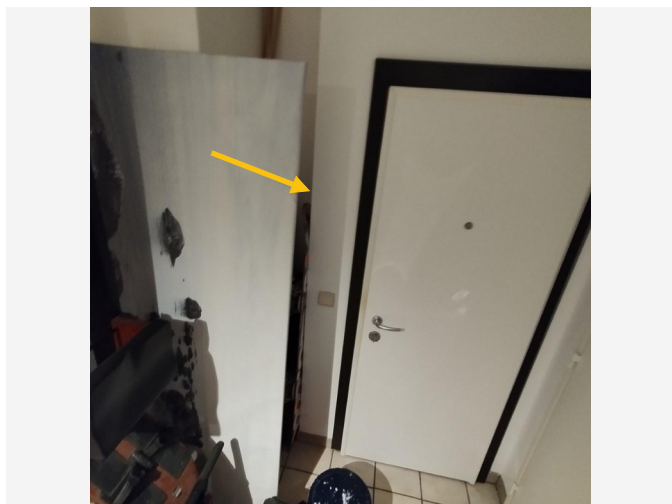
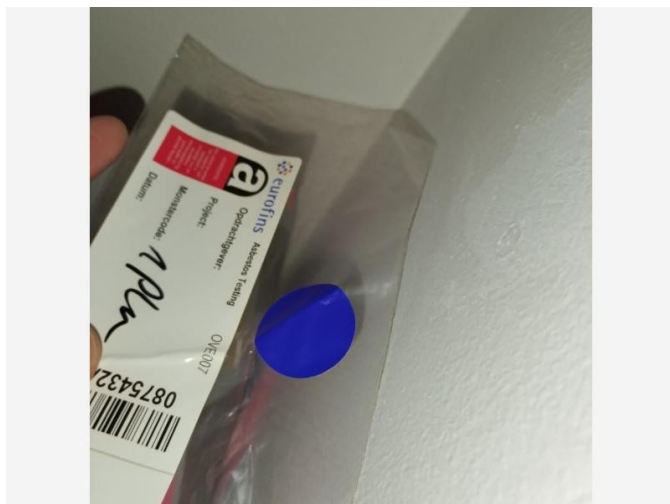
## Fiche 5: Pleisterwerk muren

Geen asbest

| Opmerking | <p>Volgens het inspectieprotocol is een monstername van het pleisterwerk verplicht om dit te identificeren als niet-asbesthoudend.</p> <p>Locatie staalnames: individuele ruimte: hobby / natte ruimte: wasplaats/ stookplaats: wasplaats/ traphal: hal</p> <p>De vermelde oppervlaktes en volumes betreffen een beredeneerde schatting. Er worden geen rechten verleend aan deze oppervlaktes/volumes. De dikte is een schatting die voorkomt uit de monsterplaatsen en is daarom niet altijd representatief.</p> |
