# Asbestinventarisatetest

Moretuslei 19, 2180 Antwerpen

Attestnummer : **20251203-000288.000**

Uitgegeven op : **03.12.2025**

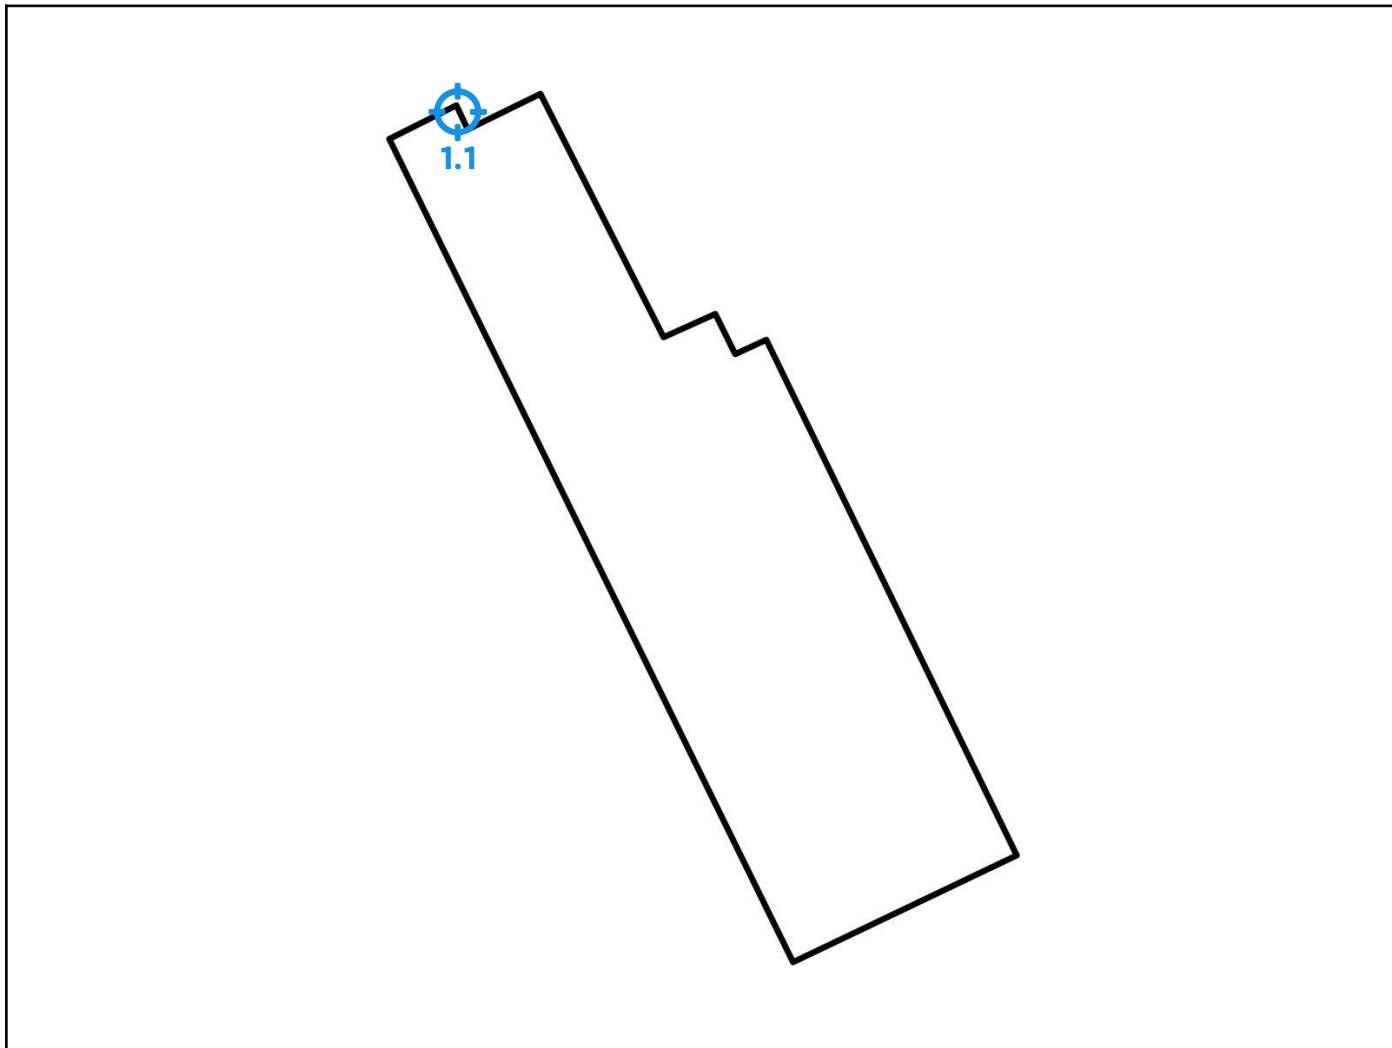
## Plan 1.1: Hoofdgebouw plan

| Beschrijving | Type | Actie |
|---|---|---|
| 1. Roofing | Geen asbest | - |
| 1.1 Code: Staal 3 | Puntmonster | - |

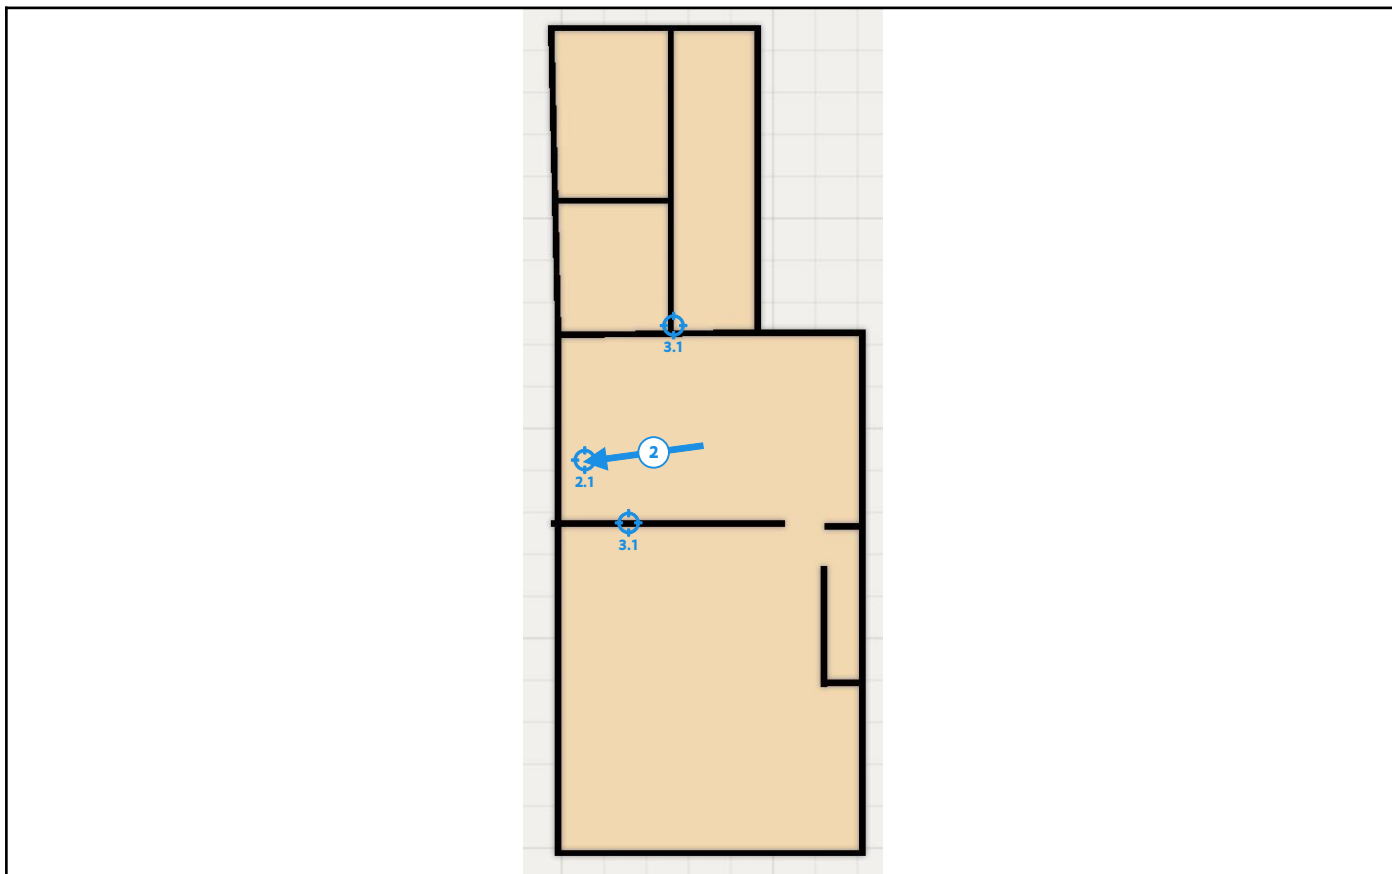
## Plan 1.2: IMG\_0499

| Beschrijving | Type | Actie |
|---|---|---|
| 2. Dreunplaat | Geen asbest | - |
| 2.1 Code: Staal 2 | Puntmonster | - |
| 3. Pleisterwerk | Geen asbest | - |
| 3.1 Code: Staal 1 | Mengmonster | - |

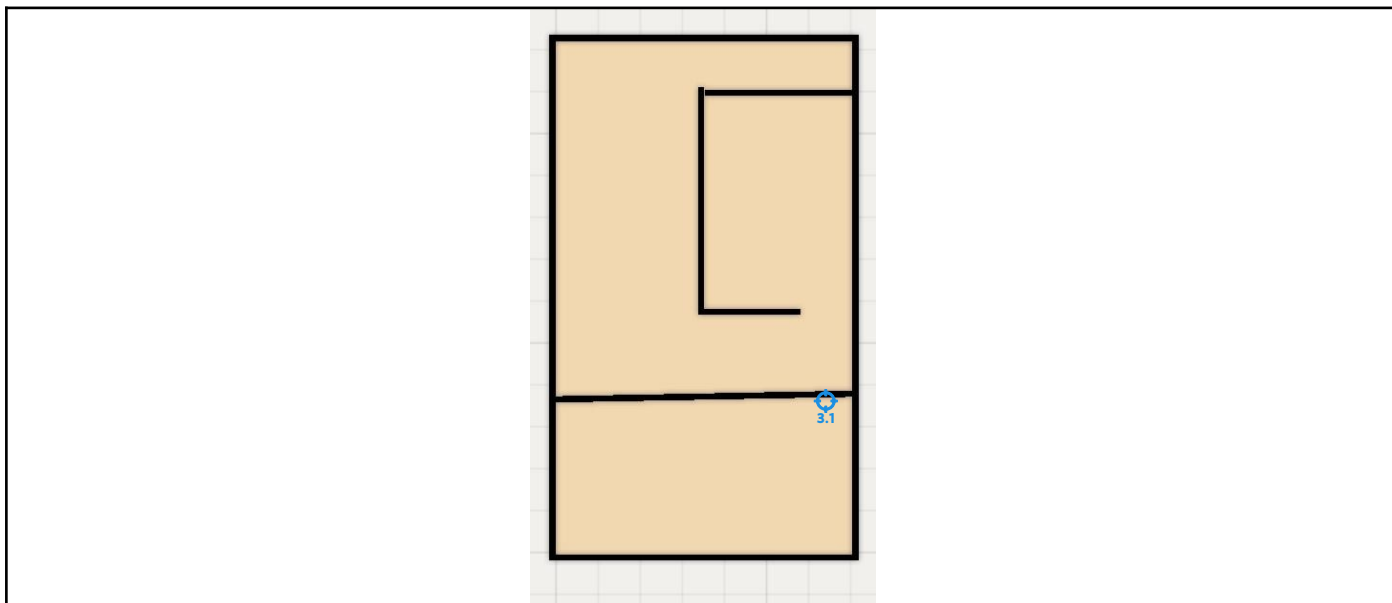
## Plan 1.3: IMG\_0500

| Beschrijving | Type | Actie |
|---|---|---|
| 3. Pleisterwerk | Geen asbest | - |
| 3.1 Code: Staal 1 | Mengmonster | - |

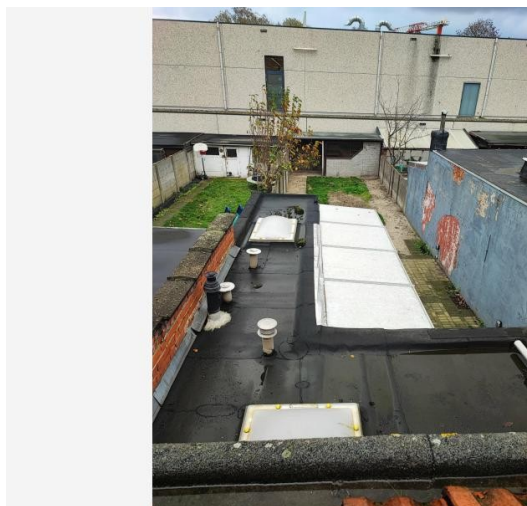
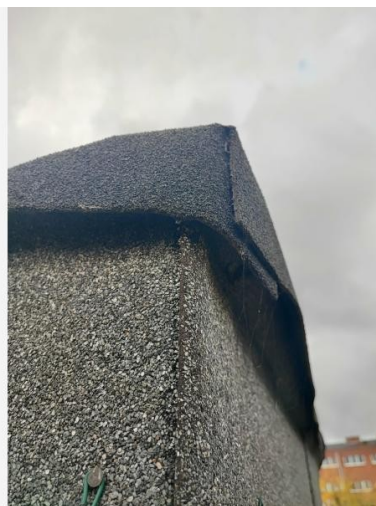
## Fiche 1: Roofing

Geen asbest

| # | Type | Referentie | Resultaat |
|---|---|---|---|
| 1.1 | Puntmonster | Staal 3 | Geen asbest |

| Beschrijving | Roofing |
| Omgeving | Buiten |
| Primaire drager | Plat dak |
| Bindmiddel van materiaal | Bitumen (roofing, teer, asfalt) |
| Gebondenheid op basis van bindmiddel | Hecht |
| Hoeveelheid (oppervlakte - aantal) | • 30,00 m <sup>2</sup> - 1 stuk |

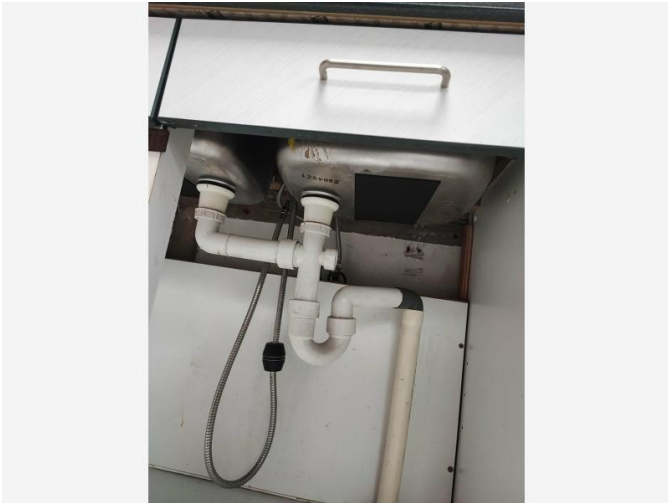
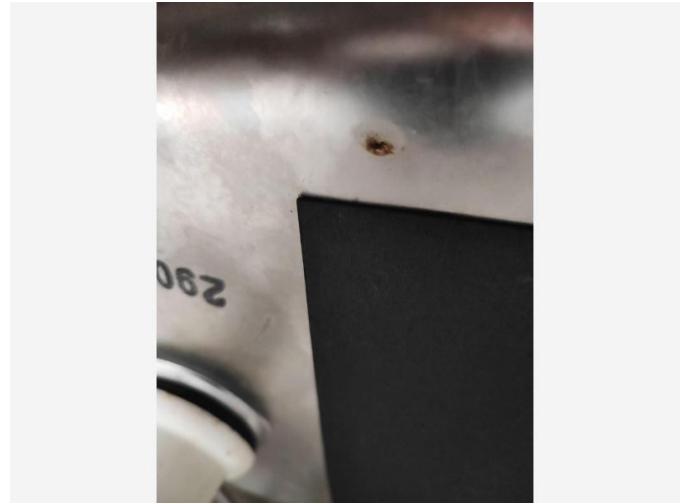
## Fiche 2: Dreunplaat

Geen asbest

| # | Type | Referentie | Resultaat |
|---|---|---|---|
| 2.1 | Puntmonster | Staal 2 | Geen asbest |

| Beschrijving | Dreunplaat |
| Omgeving | Binnen |
| Primaire drager | Infrastructuur hemelwater (opvang en afvoer) |
| Bindmiddel van materiaal | Bitumen (roofing, teer, asfalt) |
| Gebondenheid op basis van bindmiddel | Hecht |
| Hoeveelheid (gewicht - aantal) | • 0,40 kg - 1 stuk |

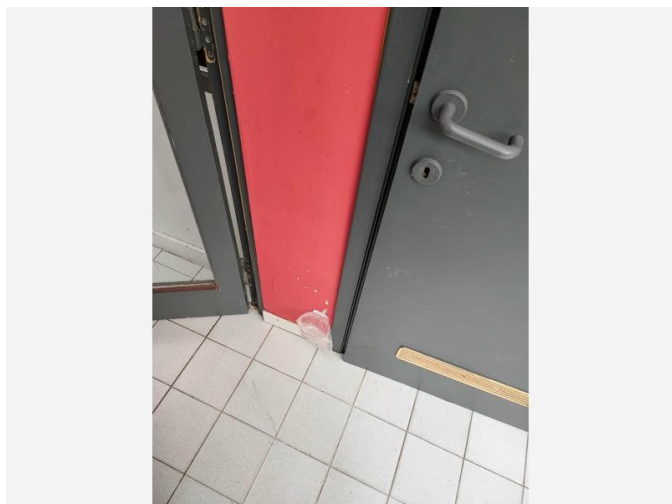
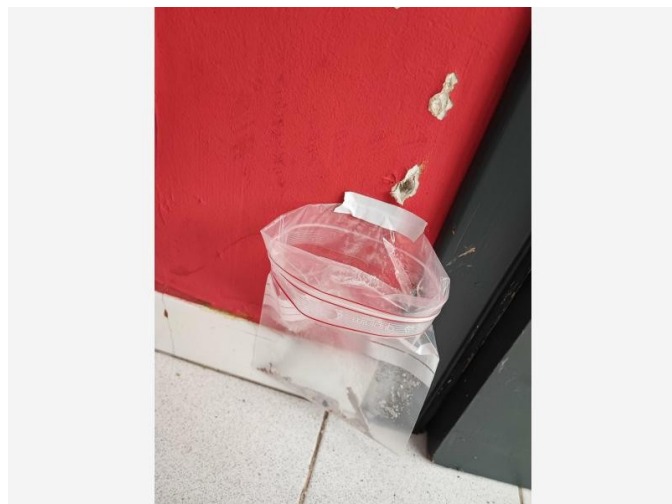
## Fiche 3: Pleisterwerk

Geen asbest

| # | Type | Referentie | Resultaat |
|---|---|---|---|
| 3.1 | Mengmonster | Staal 1 | Geen asbest |

| Beschrijving | Pleisterwerk |
| Omgeving | Binnen |
| Primaire drager | Binnenwand |
| Bindmiddel van materiaal | Gips - kalk |
| Gebondenheid op basis van bindmiddel | Niet-hechtgebonden |
| Hoeveelheid (oppervlakte - dikte - aantal) | • 10,00 m <sup>2</sup> - 1,00 cm - 1 stuk |
