# Asbestinventarisatetest

Bredabaan 617/2001, 2930 Brasschaat

Attestnummer : **20241016-000351.000**

Uitgegeven op : **16.10.2024**

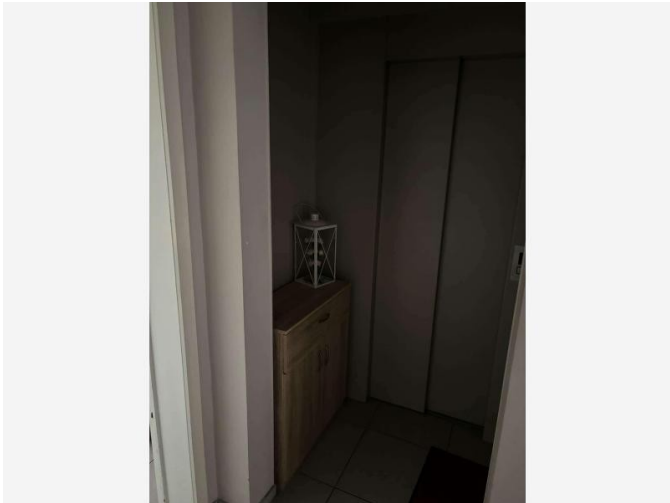
Situeringfoto

**Reden:** Geen toelating

**Uitleg van de asbestdeskundige:** De asbestdeskundige is noch bevoegd voor het betreden van de technische ruimte van de lift, noch voor het bedienen van de technische instrumenten in deze ruimte. Bijgevolg was een correcte risico-analyse niet mogelijk.

| (Asbest)materiaal | Alle mogelijke toepassingen in liftschacht of technische ruimte. |
| Karakterisatie | Asbest (verdacht) |
| Primaire drager | Lift |

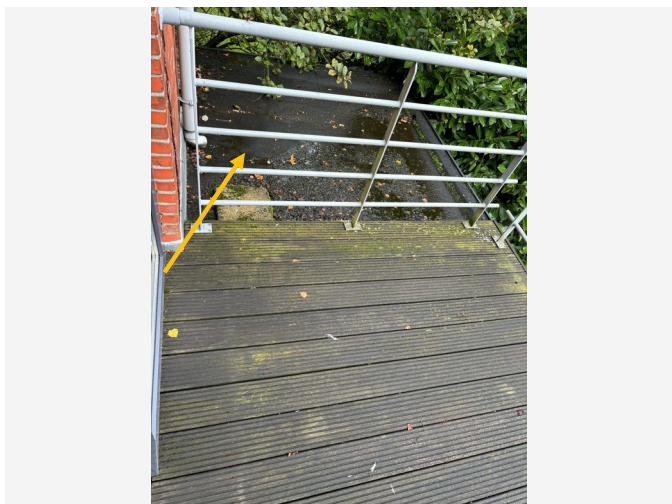
Vrije foto

Onder het houten terras bevindt zich een laag roofing welke dienst doet als dakdichting voor de onderliggende garagebox. Roofing kan steeds asbest bevatten maar werd niet bemonsterd gezien deze tot de gemeenschappelijke delene van het gebouw behoort. Wees waakzaam bij afbraakwerken. Draag de correcte persoonlijke bescherming.

| Primaire drager | Plat dak |
| (Asbest)materiaal | Dak- en gevelbekleding - Roofing |
| Bindmiddel | Bitumen (roofing, teer, asfalt) |
| Gebondenheid bindmiddel | Hecht |

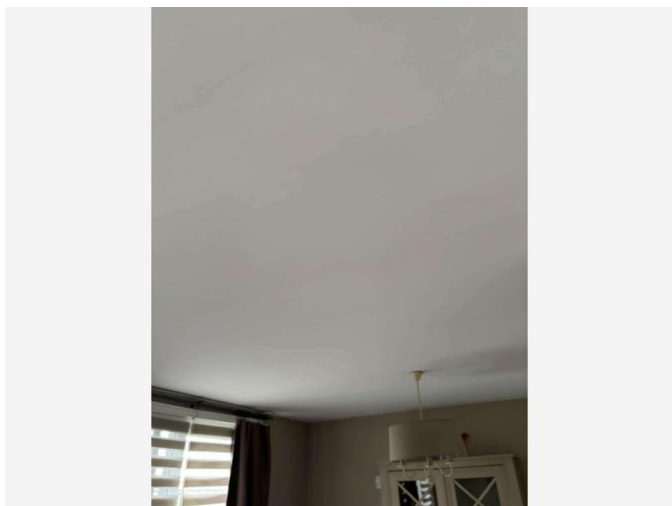
Vrije foto

De plafonds werden afgewerkt met gyproc. Dit materiaal is niet asbestverdacht. Wat er zich achter deze afwerking bevindt is ons niet bekend. Wees waakzaam bij renovatiewerken voor eventuele verborgen asbestmaterialen.

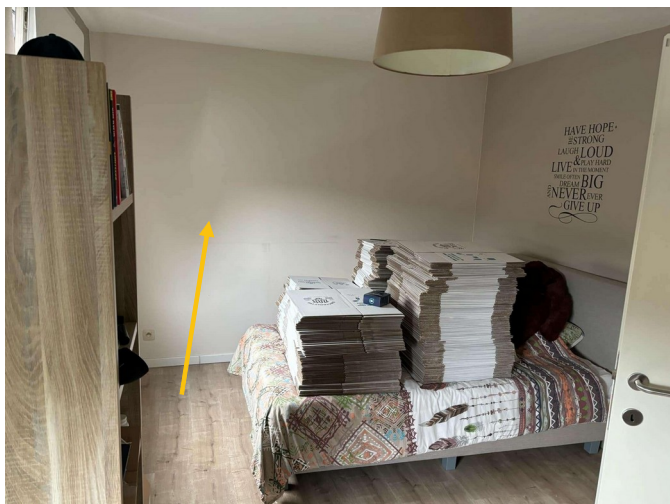
Vrije foto

De wanden van appartementen 0001 en 1001 werden bemonsterd en beiden als niet-aantoonbaar getest door het labo. Dit resultaat mag geëxtrapoleerd worden naar de andere wooneenheden. We gaan er bijgevolg van uit dat het pleisterwerk voor appartement 0002 niet-asbestverdacht is.

| Primaire drager | Binnenwand |
| (Asbest)materiaal | In-situ afwerkingslagen - Pleisterwerk (wand, plafond, ...) |
| Bindmiddel | Gips - kalk |
| Gebondenheid bindmiddel | Niet-hechtgebonden |

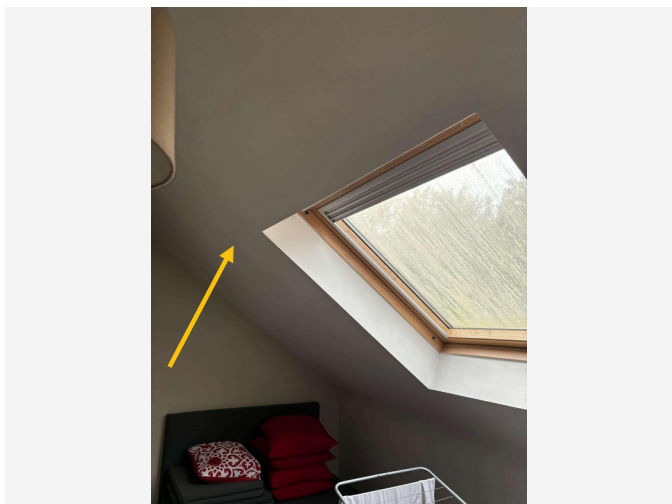
Vrije foto

Aan de binnenzijde was het schuin dak steeds afgewerkt met gyproc. Een dakpan optillen was niet mogelijk op een veilige manier. Het onderdak werd bijgevolg niet geïnspecteerd. Hoewel het onderdak tot de gemeenschappelijk delen behoort kunnen deze steeds vervaardigd zijn uit platen van het type menuiserie, wees hiervoor waakzaam bij afbraak- of renovatiewerken.

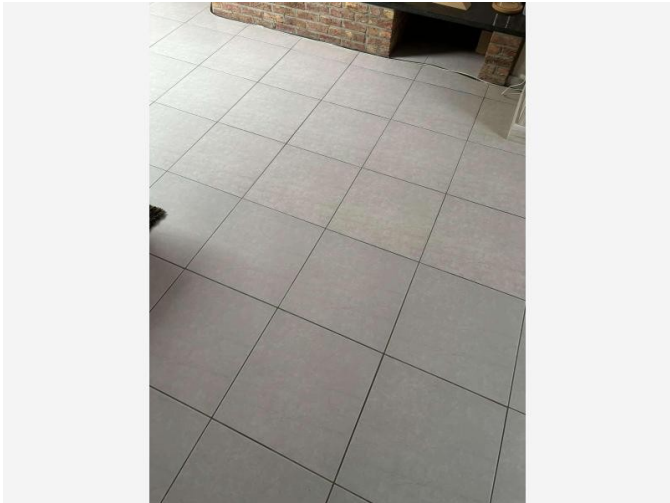
Vrije foto

In het appartement werden op verschillende plaatsen tegels herkend. De lijm onder deze tegels kan asbesthoudend zijn. Wees waakzaam bij afbraakwerken voor zwarte tegellijm. Draag de correcte persoonlijke bescherming.

| Primaire drager | Vloer |
| (Asbest)materiaal | In-situ afwerkingslagen - Lijm laag |
| Bindmiddel | Lijm |
| Gebondenheid bindmiddel | Hecht |
