# Asbestinventarisatetest

van Beethovenlei 6/7, 2900 Schoten

Attestnummer : **20251204-000400.000**

Uitgegeven op : **04.12.2025**

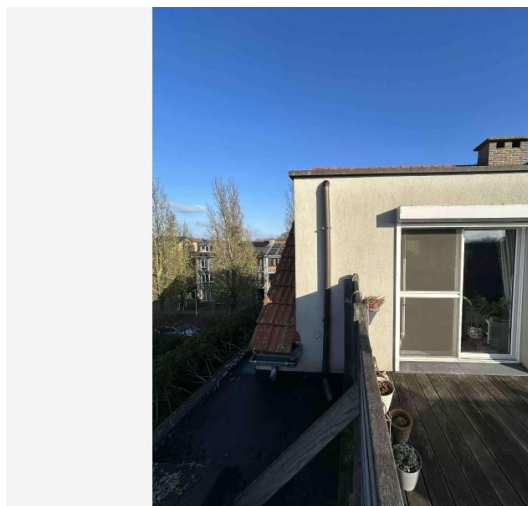
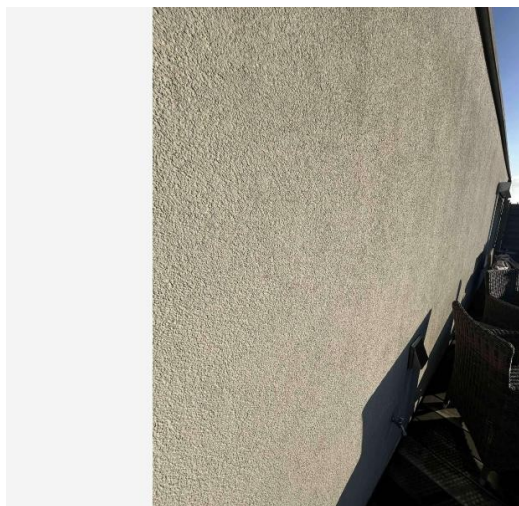
In 2016 is de crepi aangebracht bij het isoleren van de achtergevel. Het recente plaatsingsjaar maakt deze niet-asbestverdacht.

Geen asbest

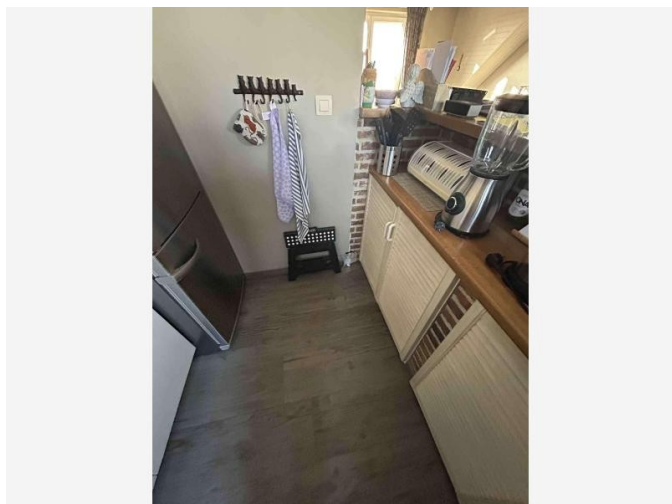
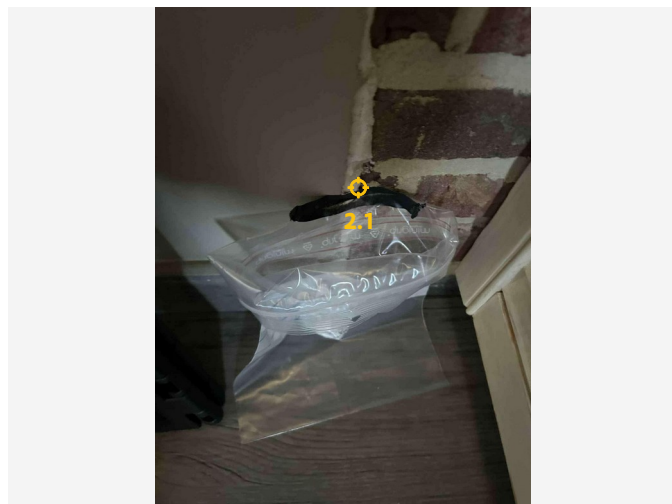
## Fiche 2: Pleisterwerk wanden

Geen asbest

| # | Type | Referentie | Resultaat |
|---|---|---|---|
| 2.1 | Mengmonster | 2564159-01 | Geen asbest |

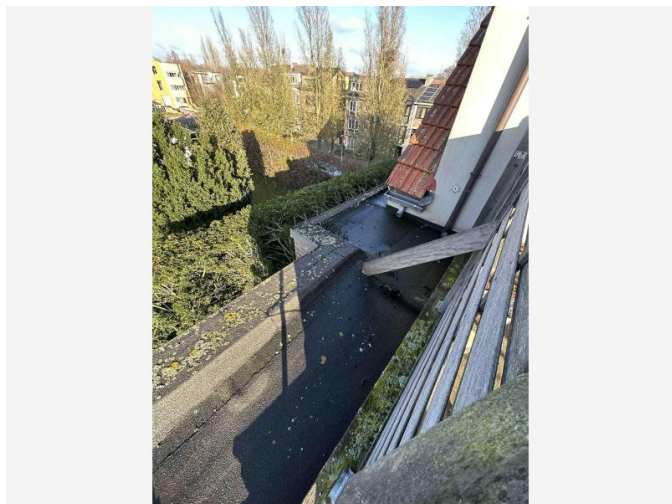
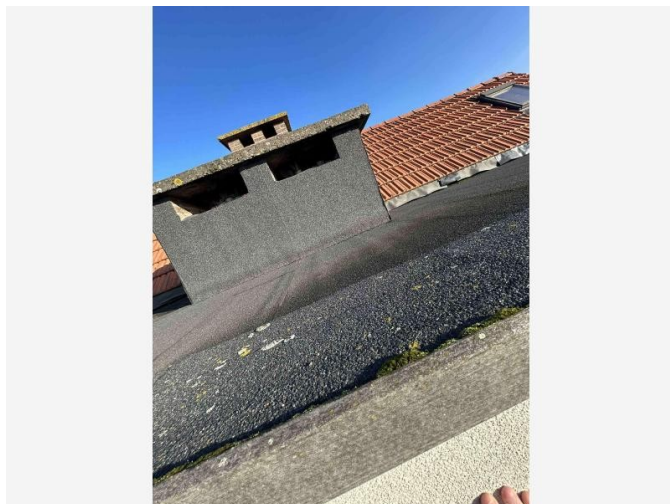
### Fiche 3: Dakbedekking

| Beschrijving | Notitie | Terug te vinden op plannen |
|---|---|---|
| Fiche 3: Dakbedekking | In 2014 werd bij het isoleren van de dakkappen en het terras de oude roofing verwijderd en nieuwe roofing erover geplaatst. Deze nieuwe roofing kunnen we als niet-asbestverdacht beschouwen. | - |

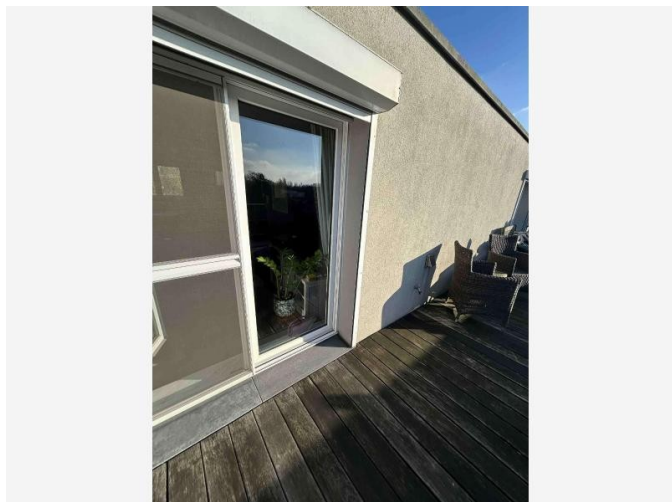
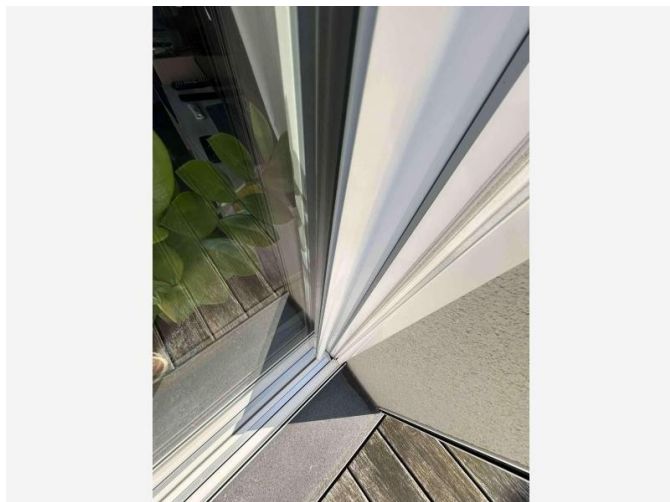
### Fiche 4: Kitten raam

| Beschrijving | Notitie | Terug te vinden op plannen |
|---|---|---|
| Fiche 4: Kitten raam | De kitten van de ramen bestaan uit rubber of siliconen, deze zijn niet-asbestverdacht | Plan 1.1: Plan |
