# Asbestinventarisatetest

Mertensstraat 33, 2950 Kapellen

Attestnummer : 20230228-000477.000

Uitgegeven op : 28.02.2023

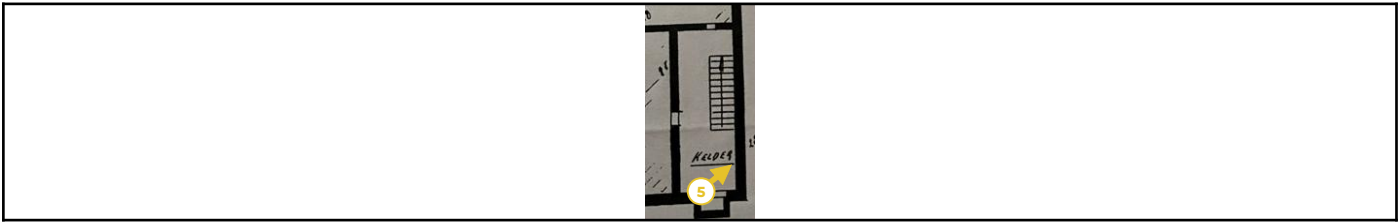
# Plan 1.1: Kelder

| Beschrijving | Type | Actie |
|---|---|---|
| 5. Bakeliet schakelmateriaal | Asbestmateriaal | Zorgvuldig beheren |

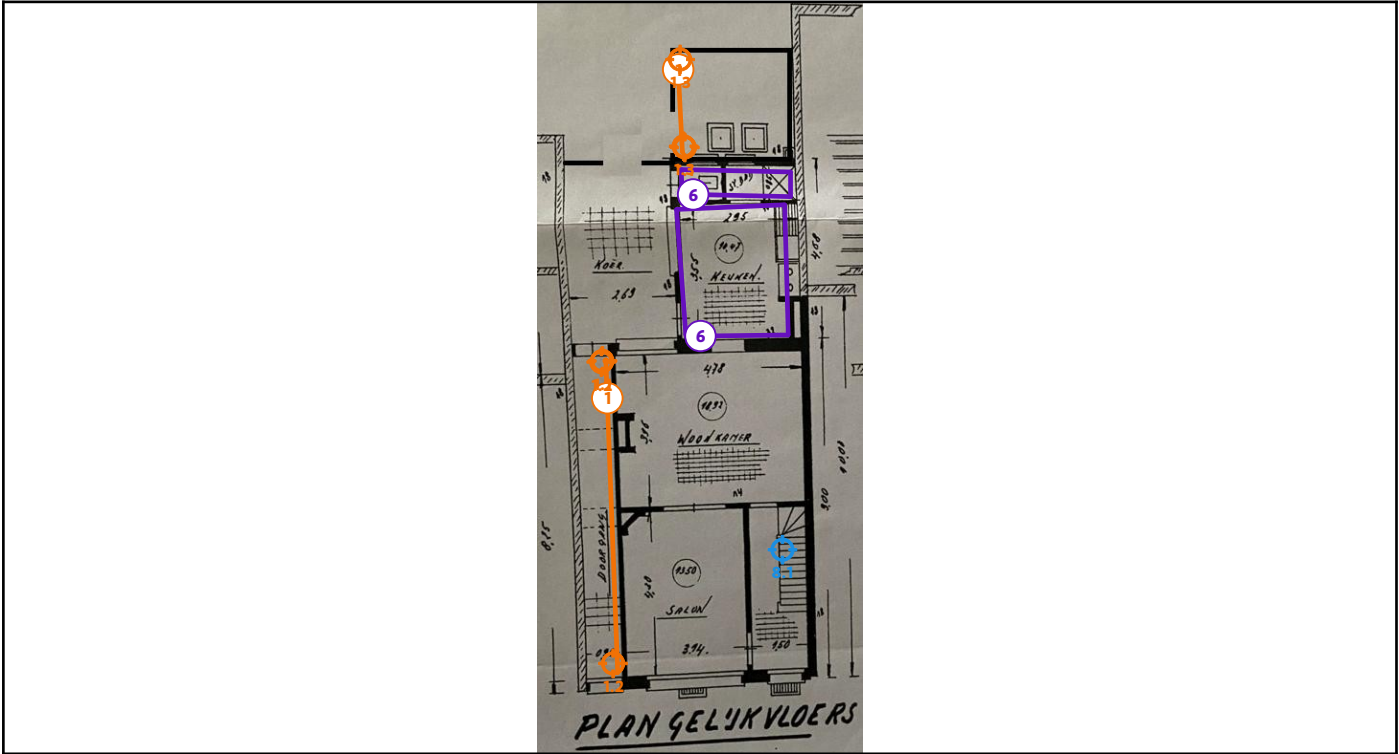
# Plan 1.2: Gelijkvloers

| Beschrijving | Type | Actie |
|---|---|---|
| 1. Leidingisolatie | Asbestmateriaal | Verwijderen |
| 6. Tegellijm faience | Advies | - |

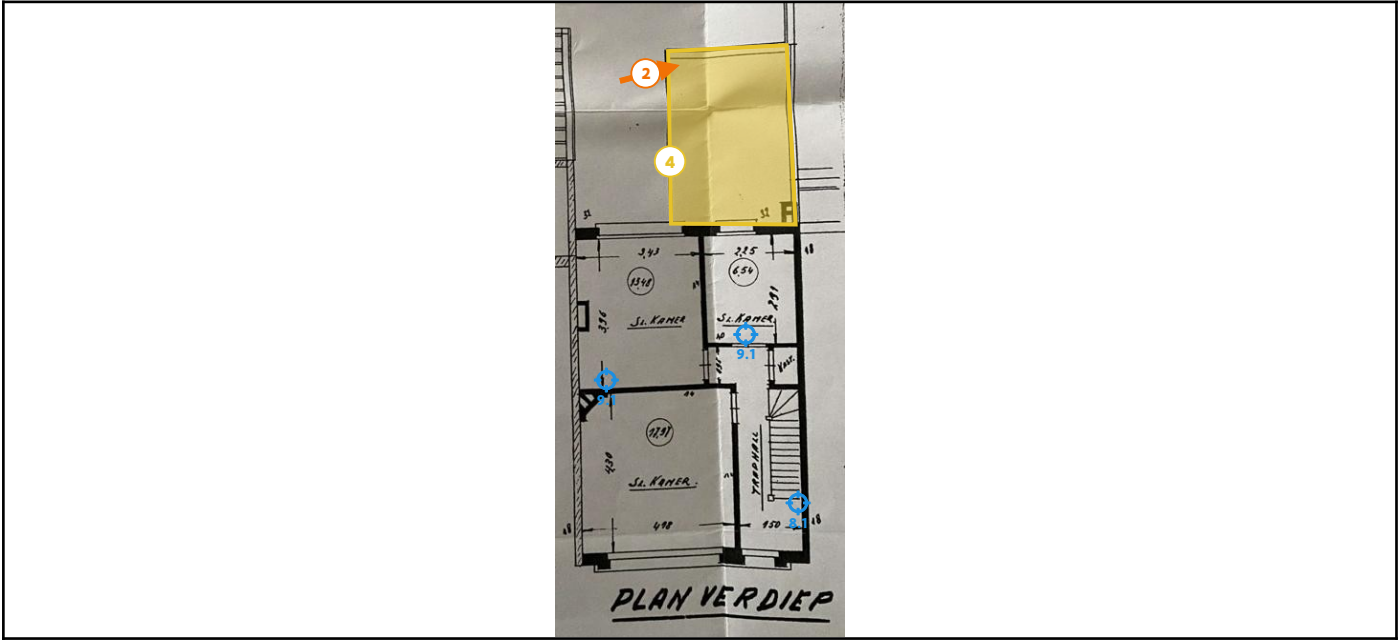
# Plan 1.3: Verdieping

| Beschrijving | Type | Actie |
|---|---|---|
| 2. Schouwbus | Asbestmateriaal | Verwijderen |
| 4. Roofing | Asbestmateriaal | Zorgvuldig beheren |

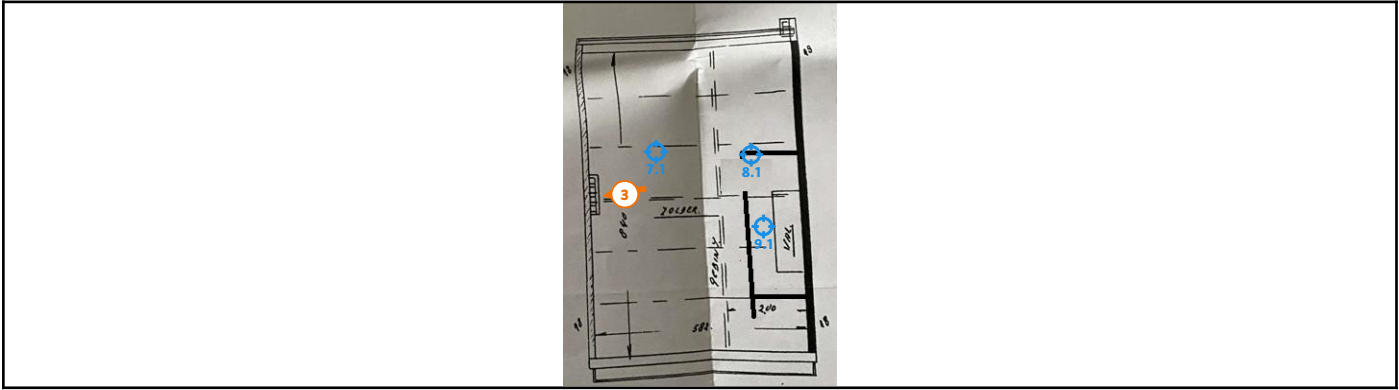
# Plan 1.4: Zolder

| Beschrijving | Type | Actie |
|---|---|---|
| 3. Cementplaat | Asbestmateriaal | Verwijderen |

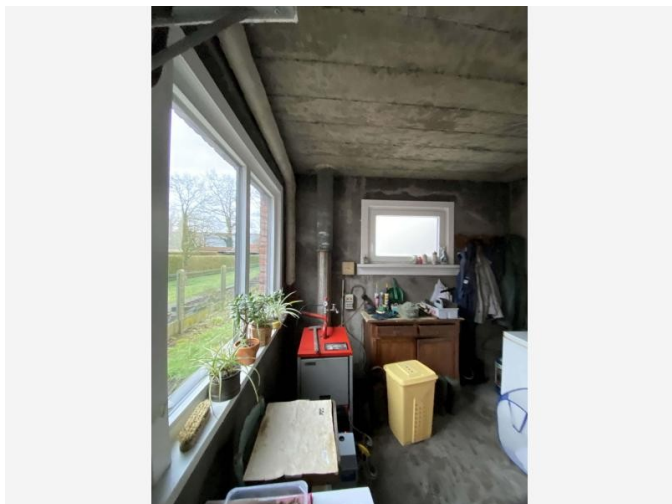
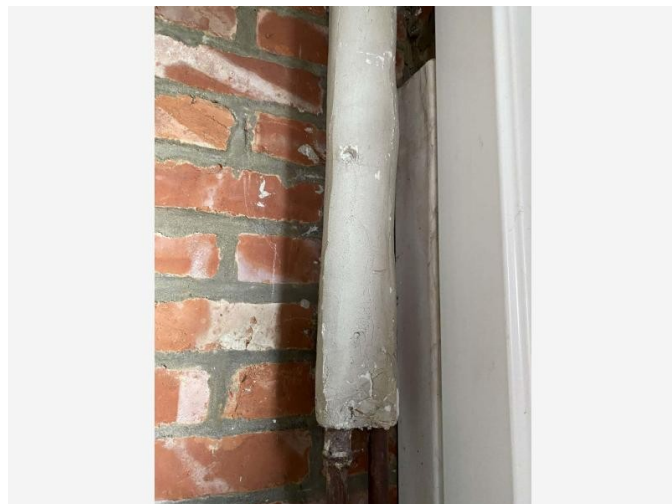
| Fiche 1: Leidingisolatie..... | 12 |

Het asbestmateriaal valt onder de mijlpaal van 2034.

Verwijderen

| Eindbeoordeling materiaalrisico | Verhoogd materiaalrisico en/of verhoogde kans op vezelvrijgave |

| Gebondenheid | Categorie 2: niet-hechtgebonden met matrix |
| Asbestsoort (vezeltype) | Amfibool aanwezig, uitgezonderd crocidoliet |
| Asbestconcentratie | Hoog ( $\geq 50\%$ ) |
| Afschermingsgraad van het gehele materiaal | Geheel of deels (ook) vrij aan de binnenlucht |
| Toestand van het materiaal | Licht beschadigd, licht verweerd. Intact materiaal type Pical – asbestboard of categorie III 'gebondenheid' |

| # | Type | Referentie | Resultaat |
|---|---|---|---|
| 1.1 | Mengmonster | Leidingisolatie bocht | Amosiet, Chrysotiel |
| 1.2 | Mengmonster | Leidingisolatie recht 1 | Amosiet, Chrysotiel |
| 1.3 | Mengmonster | Leidingisolatie recht 2 | Amosiet, Chrysotiel |

| Beschrijving | Leidingisolatie |

- Scherm in afwachting van verwijdering het asbestmateriaal af van luchtstromingen en verstoring: bijvoorbeeld door het te verpakken, te fixeren, af te dekken, signalisatie - afbakening aan te brengen, ...

- Couveuzesak (erkend asbestverwijderaar)  
Toepassing in te pakken omwille van de beperkte diameter

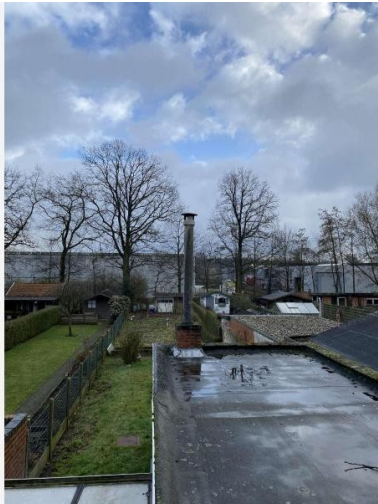
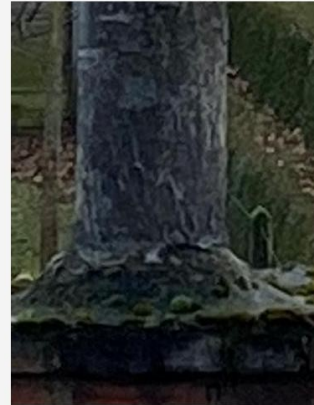
| Fiche 2: Schouwbus..... | 15 |

Het asbestmateriaal valt onder de mijlpaal van 2040.

Verwijderen

| Eindbeoordeling materiaalrisico | Verhoogd materiaalrisico en/of verhoogde kans op vezelvrijgave |

| Gebondenheid | Categorie 1: hechtgebonden in oorsprong |
| Asbestsoort (vezeltype) | Crocidoliet aanwezig |
| Asbestconcentratie | Laag (< 50%) |
| Afschermingsgraad van het gehele materiaal | Geheel of deels vrij aan de buitenlucht |
| Toestand van het materiaal | Matig beschadigd, matig verweerd |

| Beschrijving | Schouwbus |

- Zorg voor een veilig beheer en verwijder dit asbestmateriaal wanneer het bij werken eenvoudig bereikbaar wordt. Controleer de toestand jaarlijks op wijzigingen.

- Eenvoudige handelingen: mag via doe-het-zelf of door werknemer(s) met opleidingsattest eenvoudige handelingen  
Indien verwijderd zonder toepassing te beschadigen

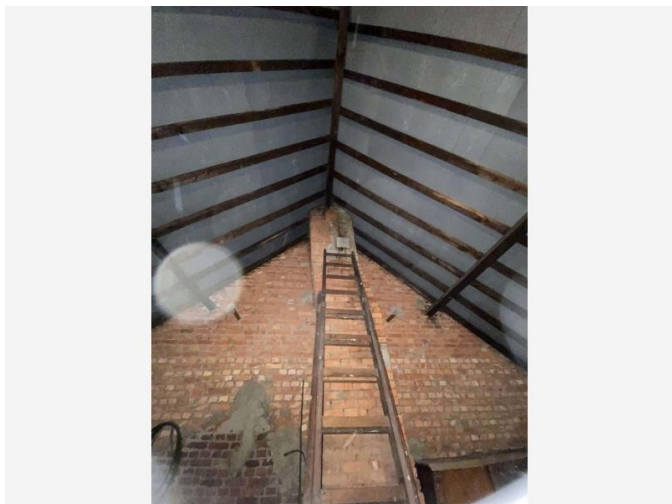
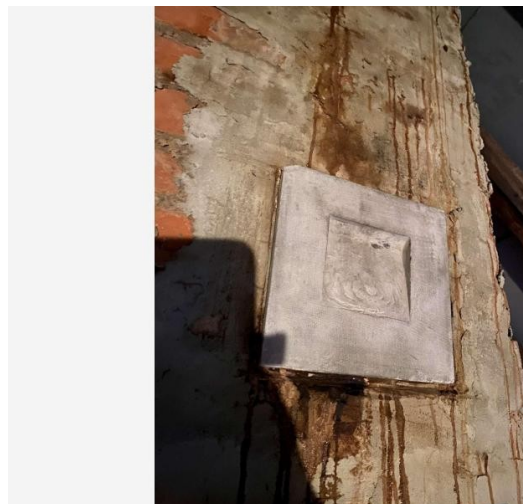
| Fiche 3: Cementplaat..... | 18 |

Het asbestmateriaal valt onder de mijlpaal van 2040.

Verwijderen

| Eindbeoordeling materiaalrisico | Verhoogd materiaalrisico en/of verhoogde kans op vezelvrijgave |

| Gebondenheid | Categorie 1: hechtgebonden in oorsprong |
| Asbestsoort (vezeltype) | Crocidoliet aanwezig |
| Asbestconcentratie | Laag (< 50%) |
| Afschermingsgraad van het gehele materiaal | Geheel of deels (ook) vrij aan de binnenlucht |
| Toestand van het materiaal | Licht beschadigd, licht verweerd. Intact materiaal type Pical – asbestboard of categorie III 'gebondenheid' |

| Beschrijving | Cementplaat |

- Zorg voor een veilig beheer. Vermijd het beschadigen van het asbestmateriaal. Controleer de toestand jaarlijks op wijzigingen.

- Eenvoudige handelingen: mag via doe-het-zelf of door werknemer(s) met opleidingsattest eenvoudige handelingen  
Indien verwijderd zonder toepassing te beschadigen

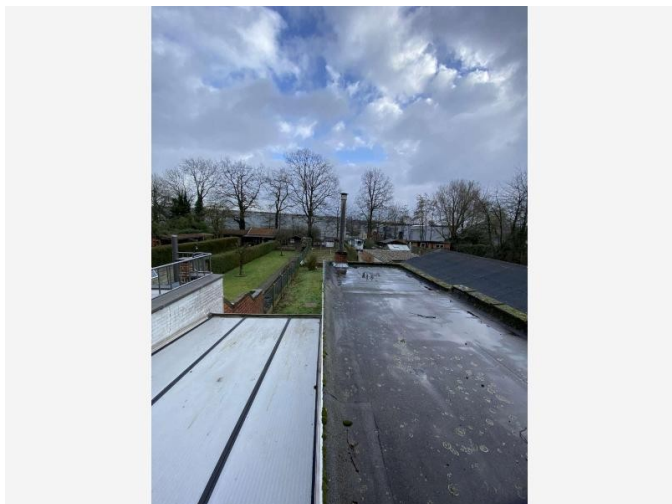
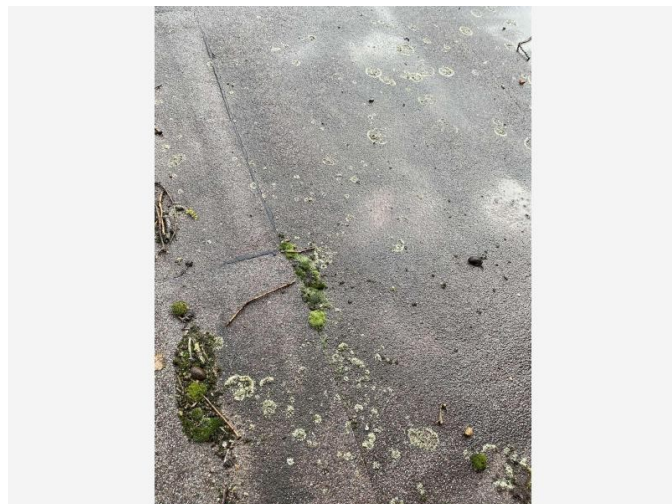
| Fiche 4: Roofing..... | 21 |

Het asbestmateriaal valt onder de mijlpaal van 2040.

Zorgvuldig beheren

| Eindbeoordeling materiaalisico | Laag materiaalisico en/of verlaagde kans op vezelvrijgave |

| Gebondenheid | Categorie 1: hechtgebonden in oorsprong |
| Asbestsoort (vezeltype) | Crocidoliet aanwezig |
| Asbestconcentratie | Laag (< 50%) |
| Afschermingsgraad van het gehele materiaal | Geheel of deels vrij aan de buitenlucht |
| Toestand van het materiaal | Licht beschadigd, licht verweerd. Intact materiaal type Pical – asbestboard of categorie III 'gebondenheid' |

| Beschrijving | Roofing |

- Zorg voor een veilig beheer. Vermijd het beschadigen van het asbestmateriaal. Controleer de toestand jaarlijks op wijzigingen.

- Eenvoudige handelingen: enkel door erkend asbestverwijderaar  
Toepassing kan breken

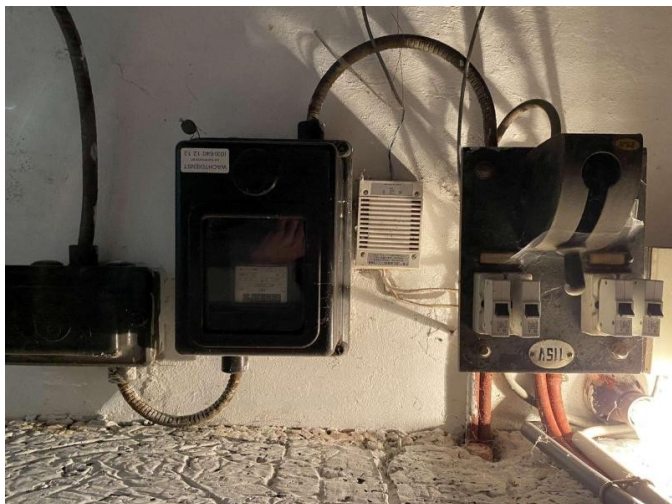
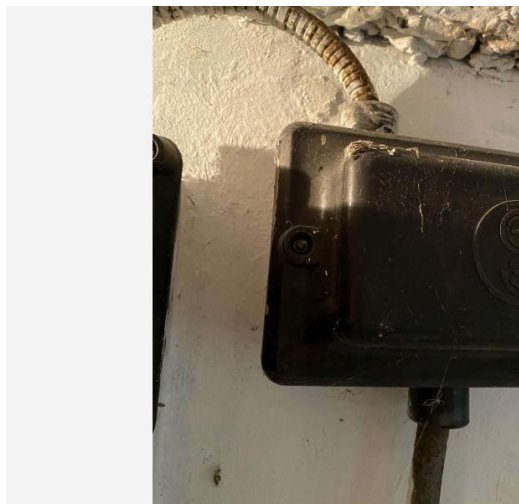
| Fiche 5: Bakeliet schakelmateriaal..... | 24 |

Het asbestmateriaal valt onder de mijlpaal van 2040.

Zorgvuldig beheren

| Eindbeoordeling materiaalisico | Laag materiaalisico en/of verlaagde kans op vezelvrijgave |

| Gebondenheid | Categorie 1: hechtgebonden in oorsprong |
| Asbestsoort (vezeltype) | Crocidoliet aanwezig |
| Asbestconcentratie | Laag (< 50%) |
| Afschermingsgraad van het gehele materiaal | Geheel of deels (ook) vrij aan de binnenlucht |
| Toestand van het materiaal | Onbeschadigd, niet verweerd |

| Beschrijving | Bakeliet schakelmateriaal |

- Zorg voor een veilig beheer. Vermijd het beschadigen van het asbestmateriaal. Controleer de toestand jaarlijks op wijzigingen.

- Eenvoudige handelingen: mag via doe-het-zelf of door werknemer(s) met opleidingsattest eenvoudige handelingen  
Los te schroeven zonder toepassing te beschadigen

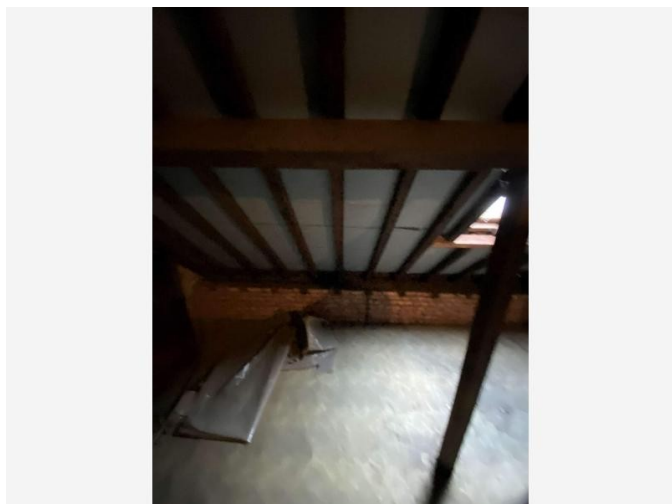
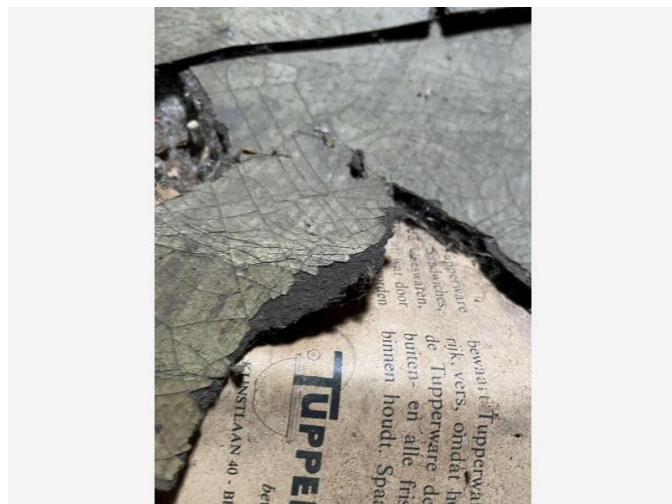
## Fiche 7: vinyl/bitumen vloerzeil

Geen asbest

| # | Type | Referentie | Resultaat |
|---|---|---|---|
| 7.1 | Puntmonster | Vinyl | Geen asbest |

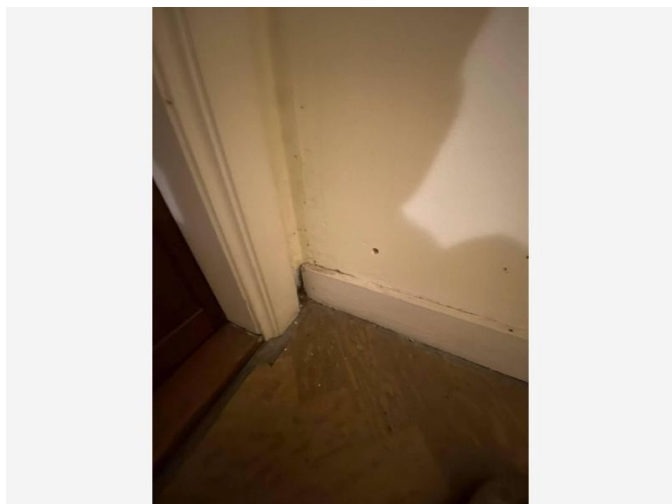
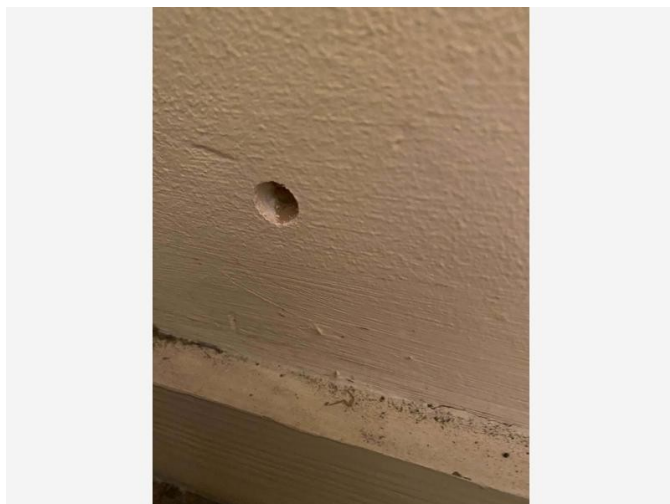
## Fiche 8: Pleisterwerk muren

Geen asbest

| # | Type | Referentie | Resultaat |
|---|---|---|---|
| 8.1 | Mengmonster | Pleisterwerk muren | Geen asbest |

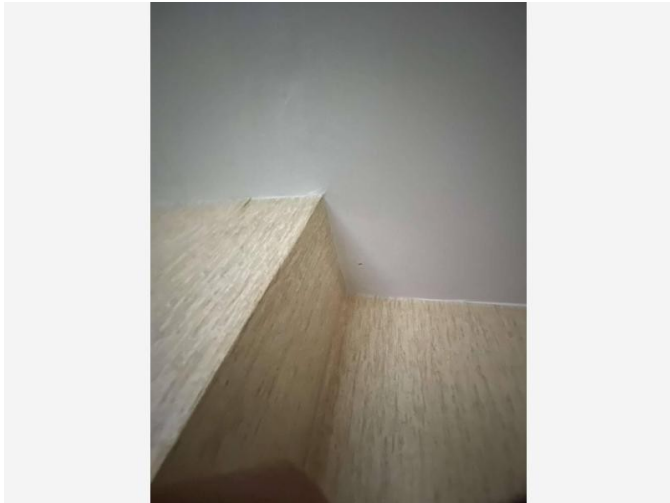
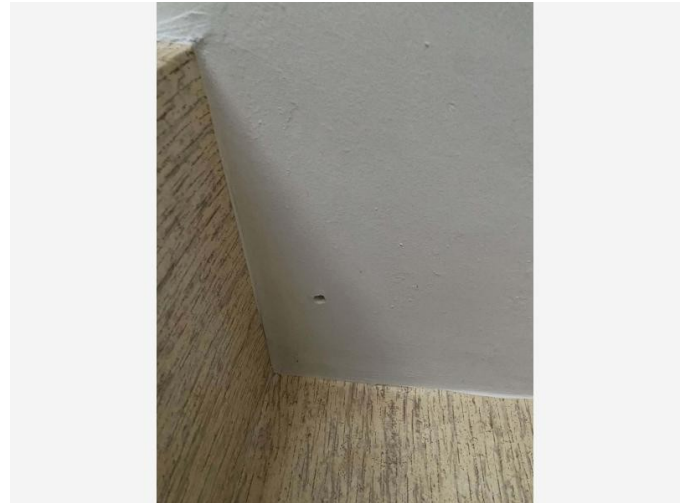
## Fiche 9: Pleisterwerk plafond

Geen asbest

| # | Type | Referentie | Resultaat |
|---|---|---|---|
| 9.1 | Mengmonster | Pleisterwerk plafond | Geen asbest |
