# Asbestinventarisatattest

De Oude Landen 46, 2180 Antwerpen

Attestnummer : 20251210-000461.000

**Niet-asbestveilig**

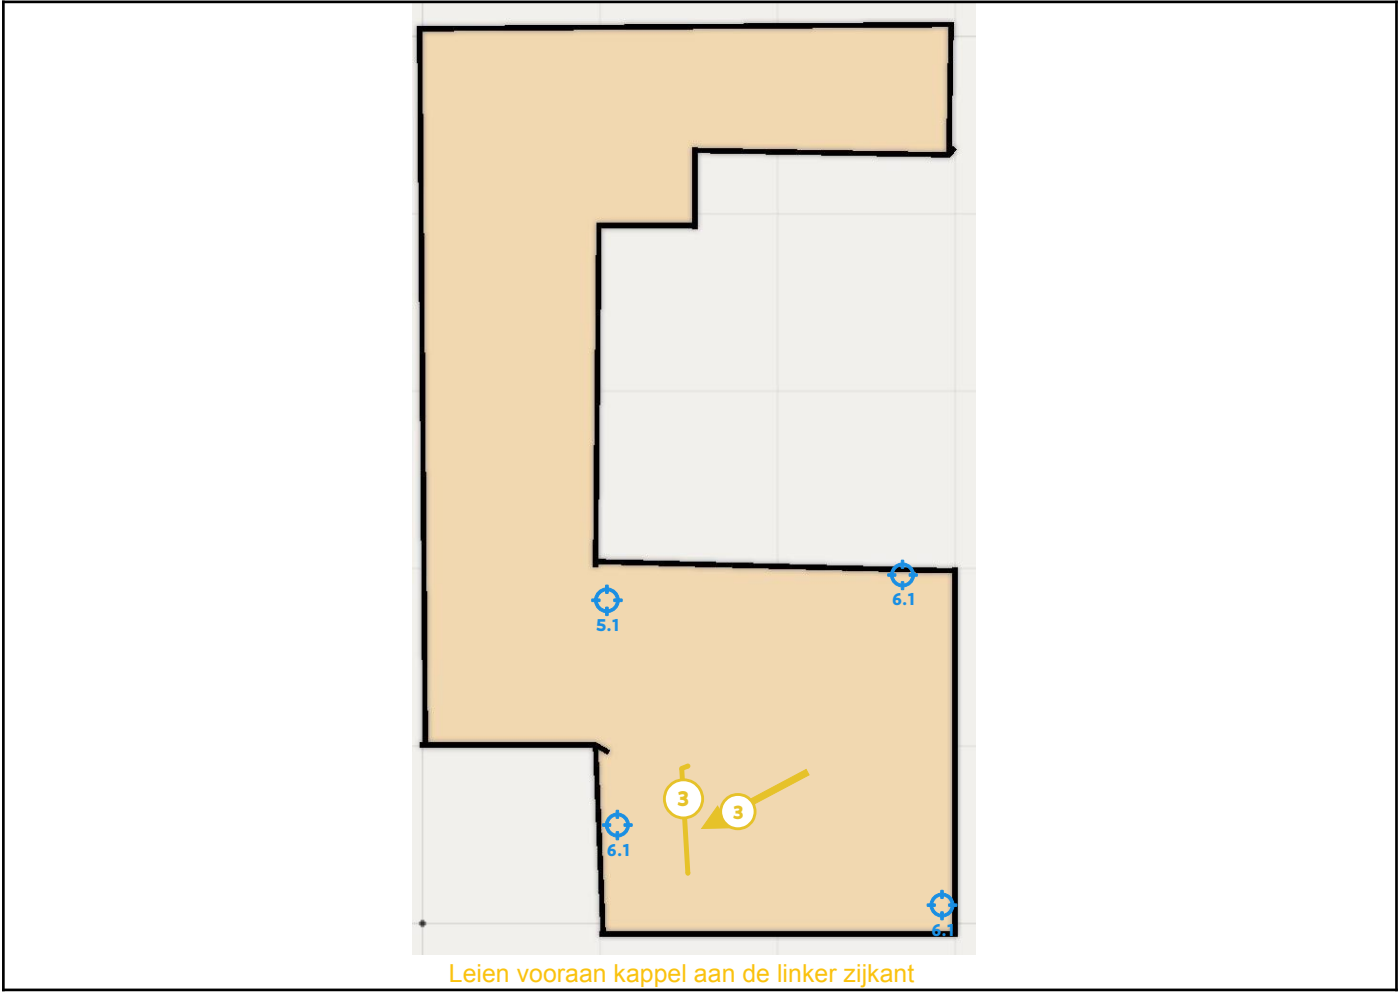
# Plan 1.1: IMG\_1040

| Beschrijving | Type | Actie |
|---|---|---|
| 3. Leien | Asbestmateriaal | Zorgvuldig beheren |
| 5. Roofing | Geen asbest | - |
| 6. Pleisterwerk | Geen asbest | - |

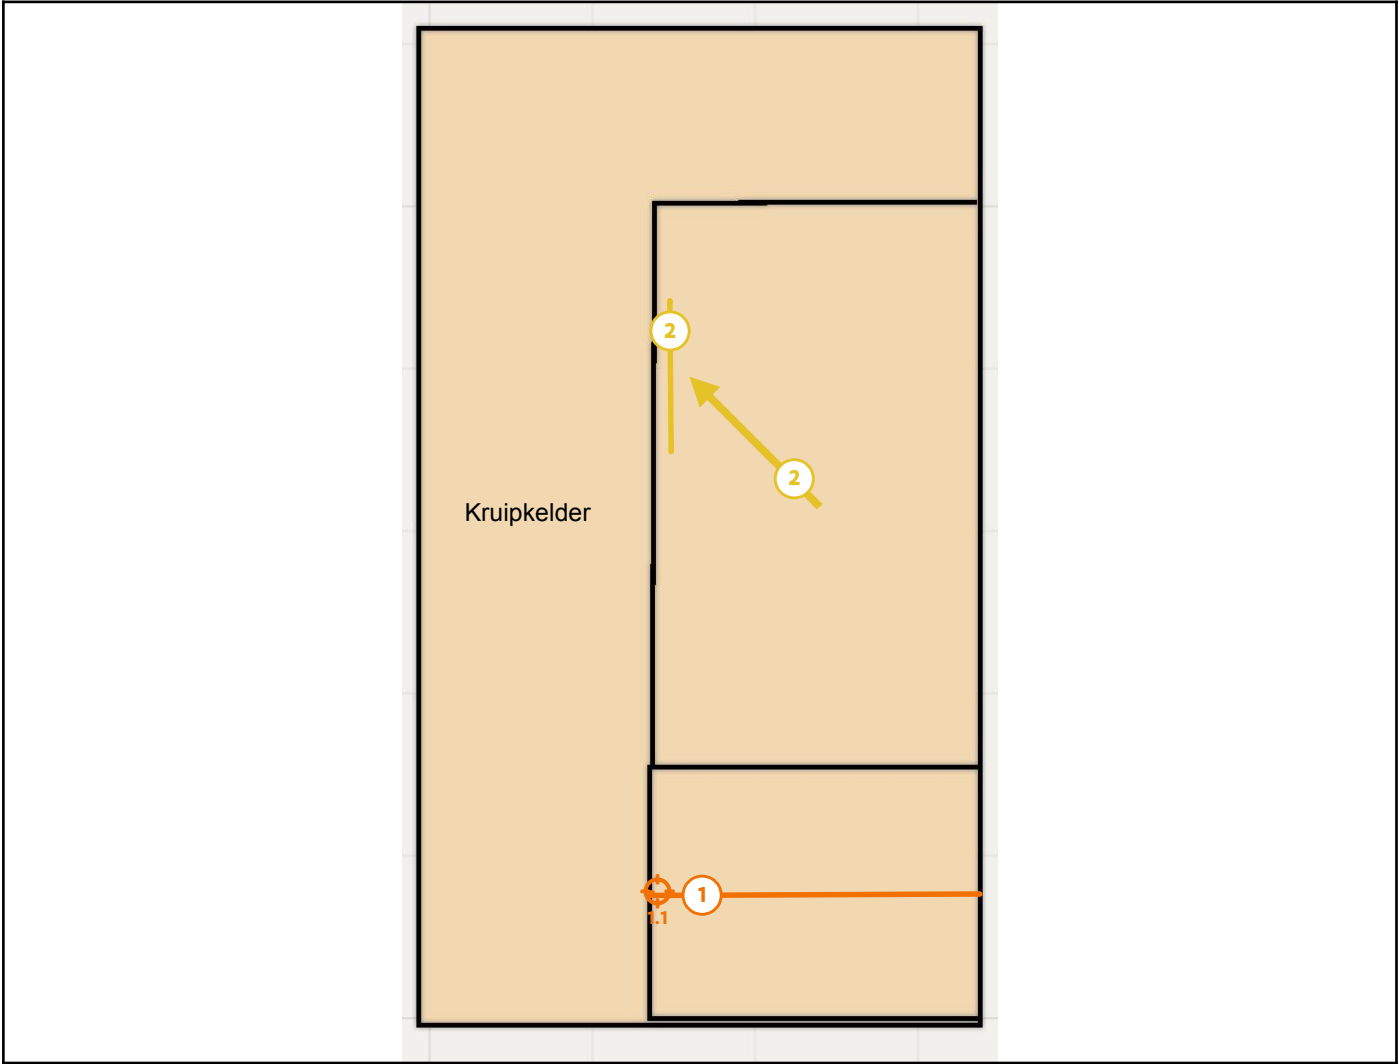
# Plan 1.3: Kelder

| Beschrijving | Type | Actie |
|---|---|---|
| 1. Leidingisolatie | Asbestmateriaal | Verwijderen |
| 2. Bakeliet | Asbestmateriaal | Zorgvuldig beheren |

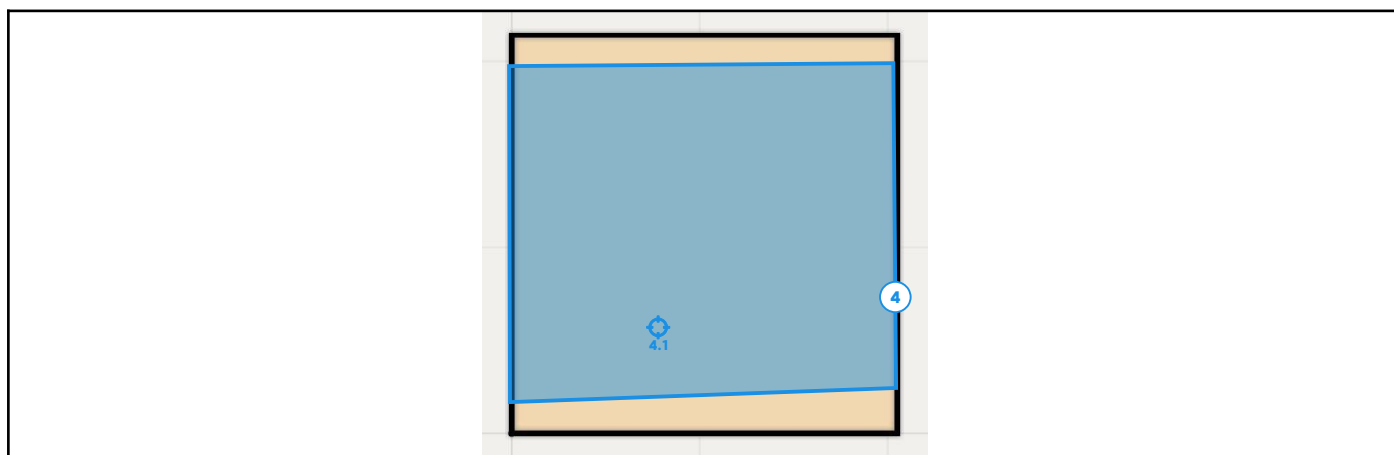
## Plan 1.4: Zolder

| Beschrijving | Type | Actie |
|---|---|---|
| 4. Onderdak plaat | Geen asbest | - |

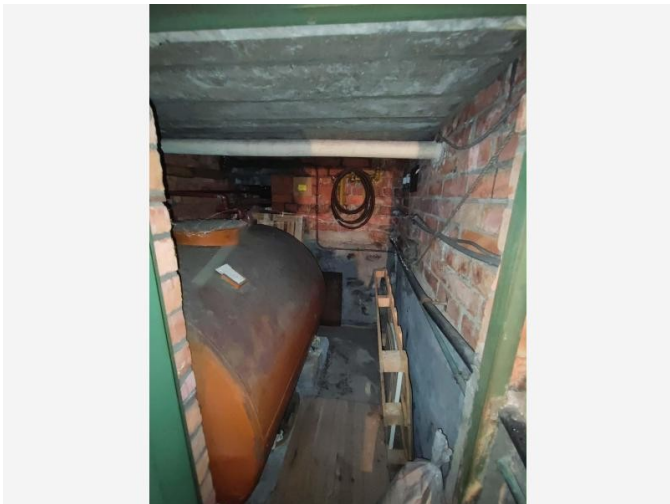
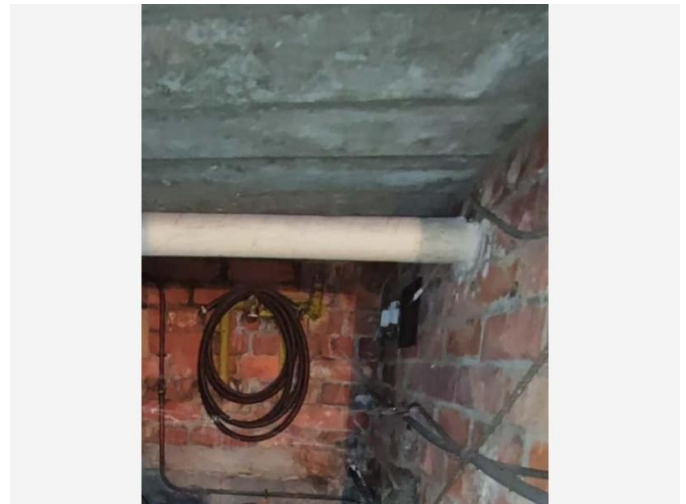
Het asbestmateriaal valt onder de mijlpaal van 2034.

| Eindbeoordeling materiaalisico | Verhoogd materiaalisico en/of verhoogde kans op vezelvrijgave |

| Gebondenheid | Categorie 2: niet-hechtgebonden met matrix |
| Asbestsoort (vezeltype) | Amfibool aanwezig, uitgezonderd crocidoliet |
| Asbestconcentratie | Hoog ( $\geq 50\%$ ) |
| Toestand van het materiaal | Licht beschadigd, licht verweerd. Intact calciumsilicaatmateriaal of categorie III 'gebondenheid' |

| # | Type | Referentie | Resultaat |
|---|---|---|---|
| 1.1 | Puntmonster | Staal 3 | Amosiet |

| Beschrijving | Leidingisolatie |

- Zorg voor een veilig beheer. Vermijd het beschadigen van het asbestmateriaal. Controleer de toestand jaarlijks op wijzigingen.
- Voer binnenluchtmetingen uit om actuele blootstellingsrisico's in de binnenlucht te monitoren.

- Hermetische zone (erkend asbestverwijderaar)  
Gipsisolatie wordt losgesneden van dragermateriaal (leiding), asbesthoudend gips zal gemakkelijk verbrokkelen en is losgebonden. Om geen asbestvezels te verspreiden naar de omgeving, dient dit in hermetische zone verwijderd te worden.

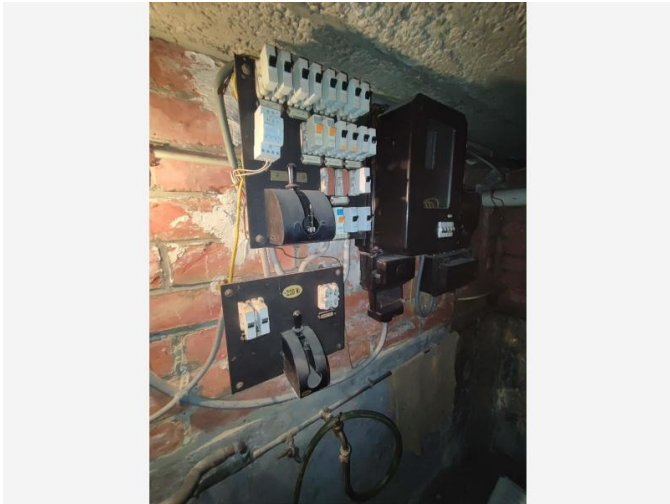
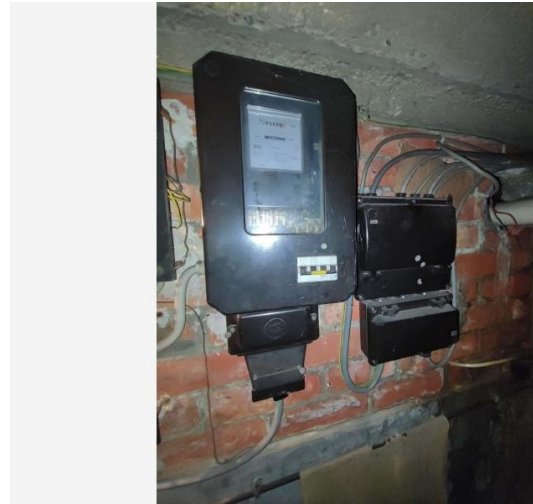
Het asbestmateriaal valt onder de mijlpaal van 2040.

| Eindbeoordeling materiaalrisico | Zeer laag materiaalrisico en/of zeer lage kans op vezelvrijgave |

| Toestand van het materiaal | Onbeschadigd, niet verweerd |

| Beschrijving | Bakeliet |
| Opmerking | Het is moeilijk te bepalen of de bakeliettoepassingen in de woning ook effectief asbesthoudend zijn (het kan ook gaan om de asbestvrije variant). |

- Zorg voor een veilig beheer. Vermijd het beschadigen van het asbestmateriaal. Controleer de toestand jaarlijks op wijzigingen.

- Eenvoudige handelingen: mag via doe-het-zelf of door werknemer(s) met opleidingsattest eenvoudige handelingen  
Schakelaars, stopcontacten en andere gelijkaardige toepassingen kunnen eenvoudig losgeschroefd, afvoeren op de daarvoor voorziene plek op containerpark.

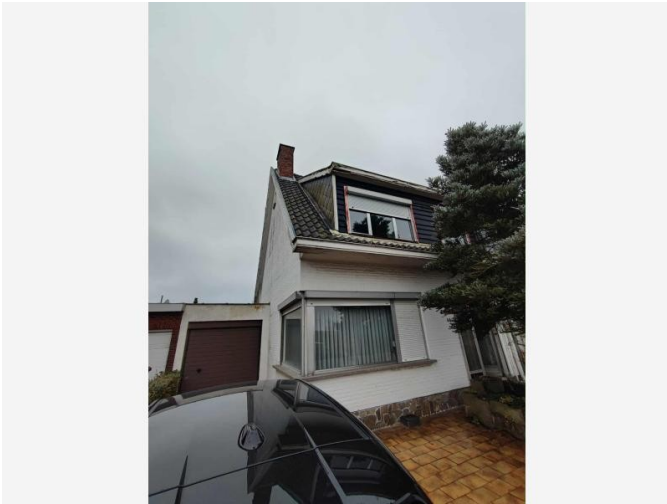
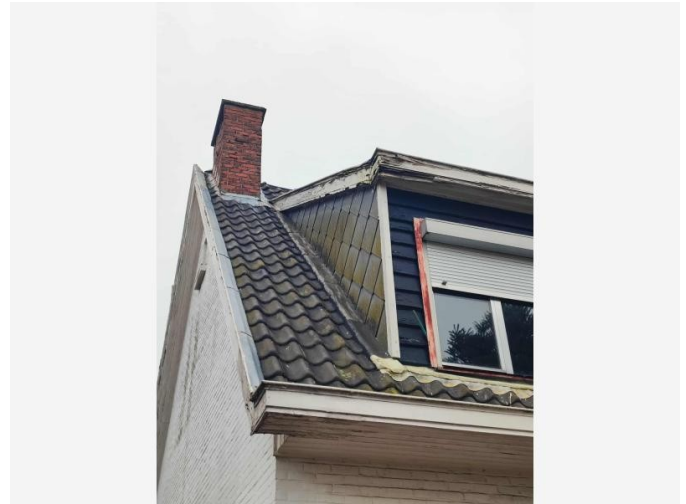
Het asbestmateriaal valt onder de mijlpaal van 2040.

| Eindbeoordeling materiaalisico | Laag materiaalisico en/of verlaagde kans op vezelvrijgave |

| Toestand van het materiaal | Licht beschadigd, licht verweerd. Intact calciumsilicaatmateriaal of categorie III 'gebondenheid' |

| Beschrijving | Leien |
| Opmerking | <p>-crocidoliet vezel</p> <p>De leien waren niet bereikbaar (geen dakvenster /onderdak aanwezig / hoogte &gt; 3,50m) en er kon bijgevolg geen staal genomen worden om uit te sluiten dat deze asbestverdachte toepassing niet-asbesthoudend is. Het is aangewezen om bijkomend onderzoek uit te voeren bij renovatiewerken. De vermelde oppervlaktes, diktes en volumes betreffen een beredeneerde schatting. Er worden geen rechten verleend aan deze oppervlaktes/diktes/volumes.</p> |

- Zorg voor een veilig beheer. Vermijd het beschadigen van het asbestmateriaal. Controleer de toestand jaarlijks op wijzigingen.

- Eenvoudige handelingen: mag via doe-het-zelf of door werknemer(s) met opleidingsattest eenvoudige handelingen  
Via doe-het zelf Dragen van de nodige beschermingsmiddelen (mondmasker ffp3, handschoenen,tyvec). Indien mogelijk de ondervloer afdekken , leien voorzichtig verwijderen, extra fixeren, niet breken , niet gooien, onmiddellijk verpakken of voorzichtig in container met asbest bag plaatsen.

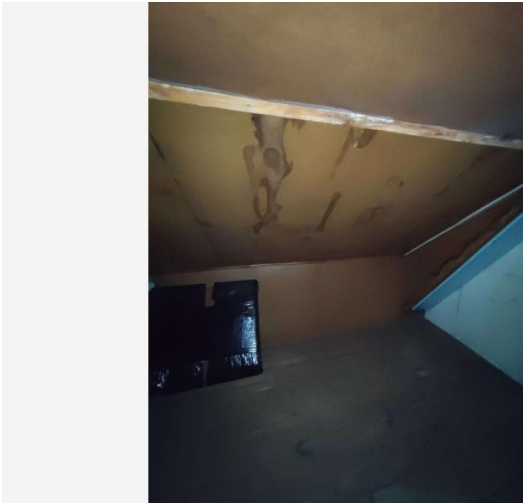
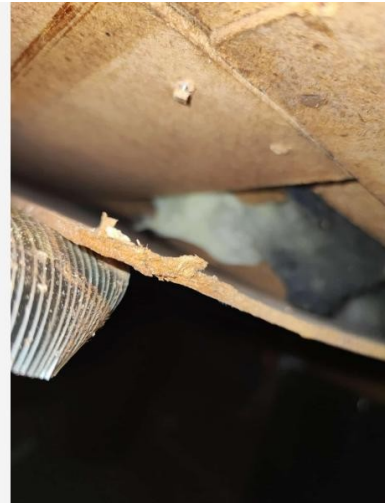
## Fiche 4: Onderdak plaat

### Conclusie

| # | Type | Referentie | Resultaat |
|---|---|---|---|
| 4.1 | Puntmonster | Staal 1 | Geen asbest |

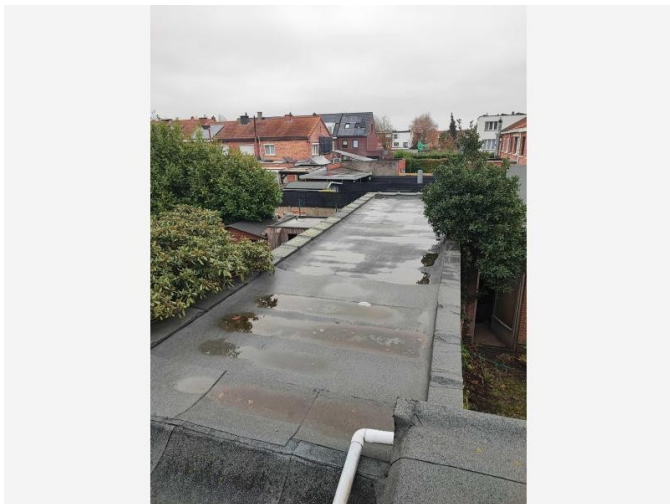
## Fiche 5: Roofing

Geen asbest

| # | Type | Referentie | Resultaat |
|---|---|---|---|
| 5.1 | Puntmonster | Staal 4 | Geen asbest |

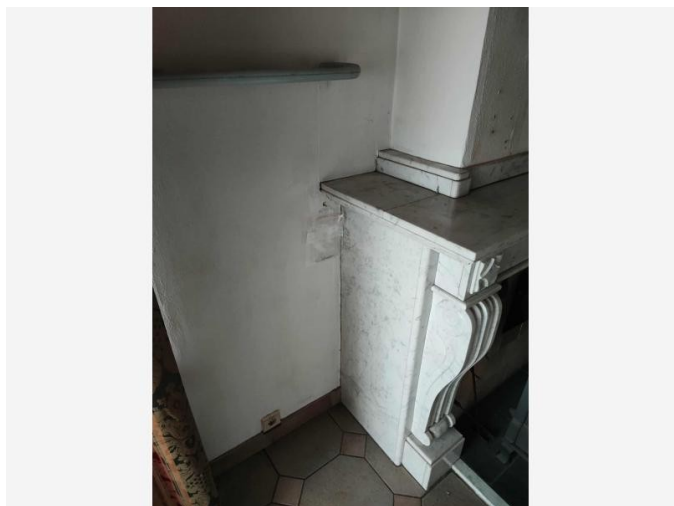
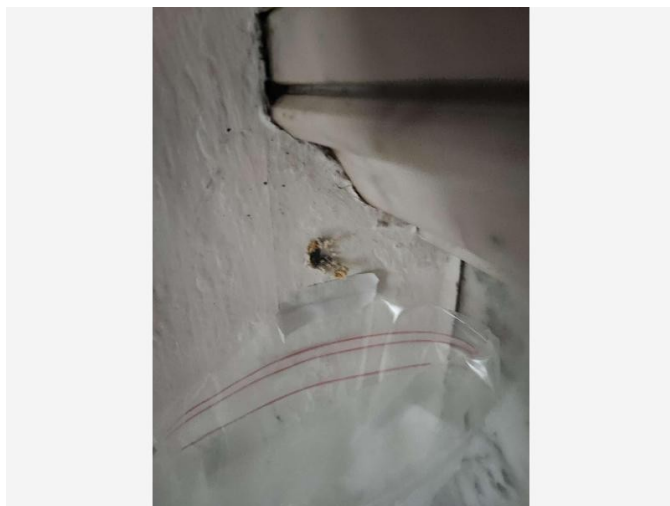
## Fiche 6: Pleisterwerk

Geen asbest

| # | Type | Referentie | Resultaat |
|---|---|---|---|
| 6.1 | Mengmonster | Staal 2 | Geen asbest |
