# Asbestinventarisatetest

Zand 38/0001, 2930 Brasschaat

Attestnummer : 20251204-000391.000

Uitgegeven op : 04.12.2025

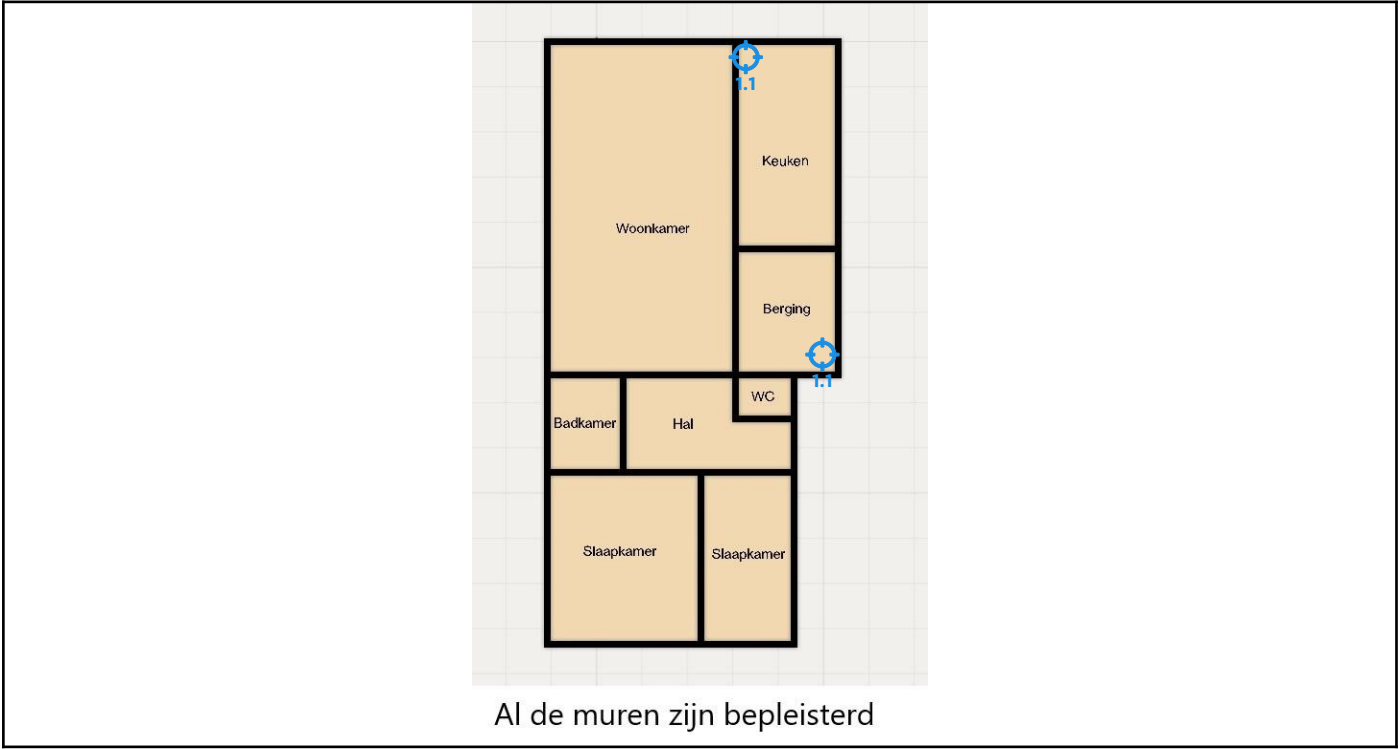
# Plan 1.1: PLAN

| Beschrijving | Type | Actie |
|---|---|---|
| 1. Pleisterwerk muren | Geen asbest | - |
| 1.1 Code: 2564158-01 | Mengmonster | - |

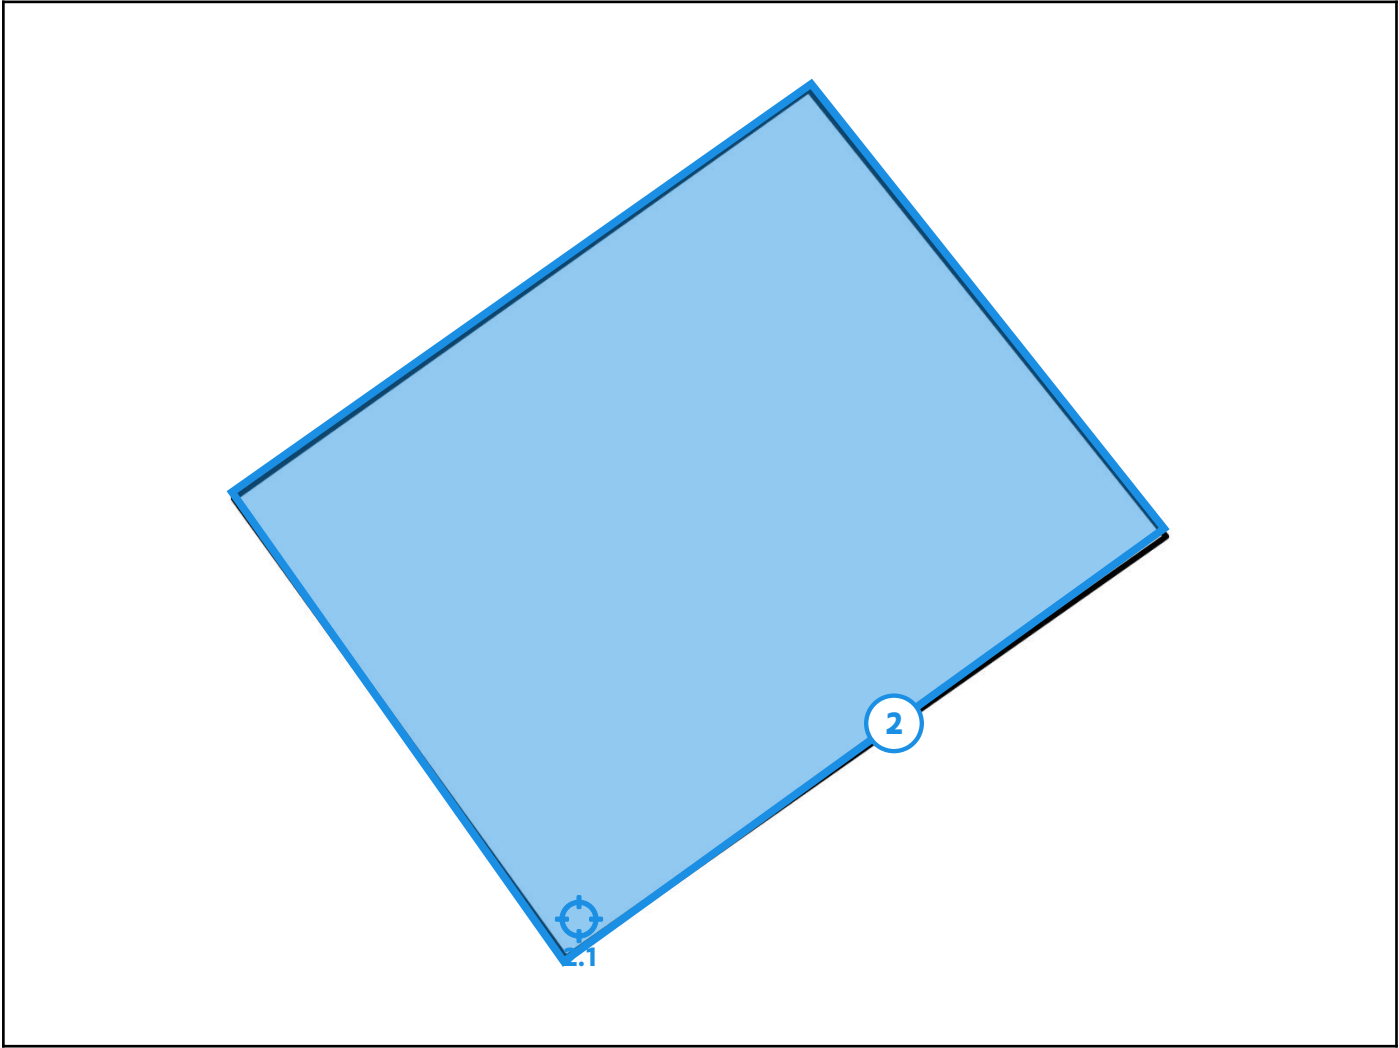
# Plan 2.1: Constructie plan

| Beschrijving | Type | Actie |
|---|---|---|
| 2. Roofing tuinhuis | Geen asbest | - |
| 2.1 Code: 2564158-02 | Puntmonster | - |

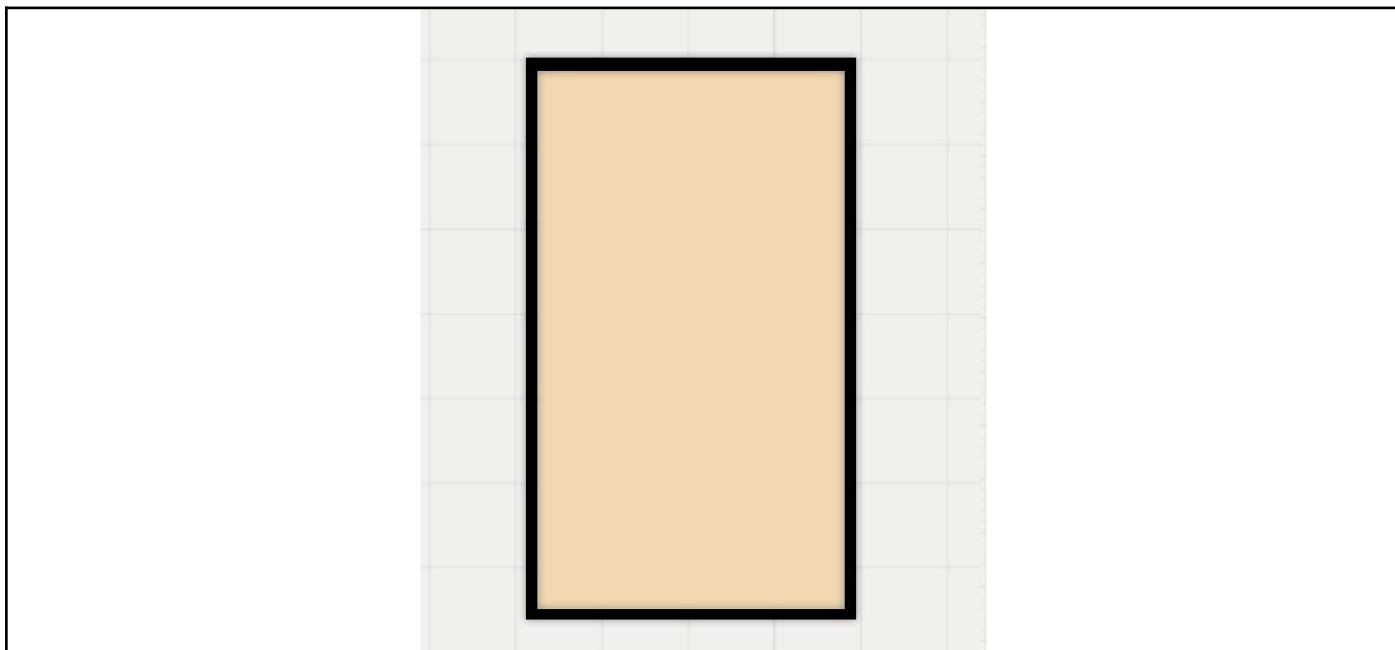
## Plan 3.1: Garagebox

Geen asbest

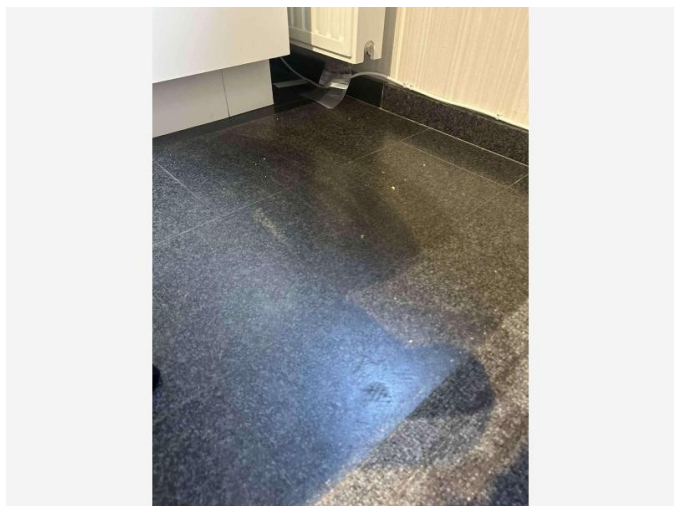
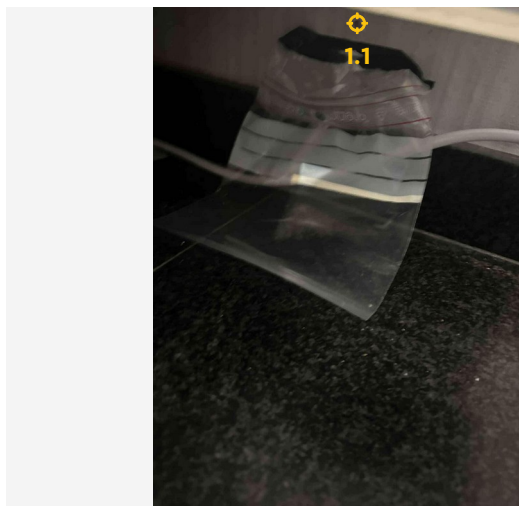
## Fiche 1: Pleisterwerk muren

Geen asbest

Overzichtsfoto

Detailfoto

| # | Type | Referentie | Resultaat |
|---|---|---|---|
| 1.1 | Mengmonster | 2564158-01 | Geen asbest |

| Bindmiddel van materiaal | Gips - kalk |
| Gebondenheid op basis van bindmiddel | Niet-hechtgebonden |

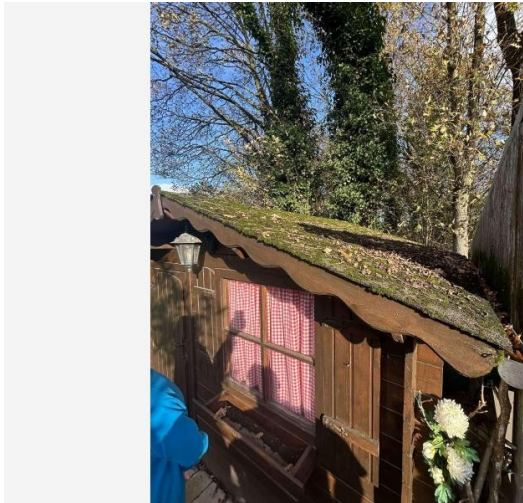
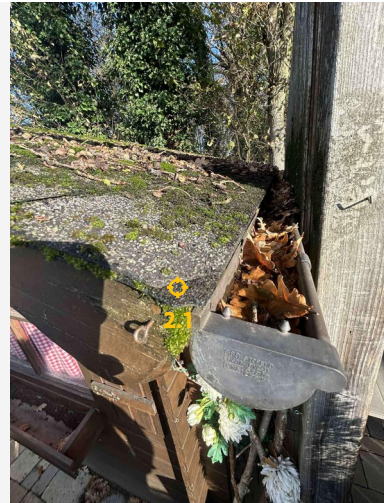
## Fiche 2: Roofing tuinhuis

Geen asbest

Overzichtsfoto

Detailfoto

| # | Type | Referentie | Resultaat |
|---|---|---|---|
| 2.1 | Puntmonster | 2564158-02 | Geen asbest |

| Bindmiddel van materiaal | Bitumen (roofing, teer, asfalt) |
| Gebondenheid op basis van bindmiddel | Hecht |

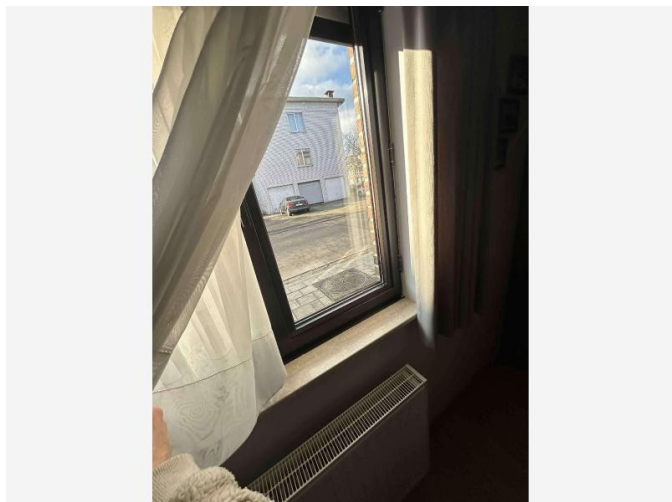
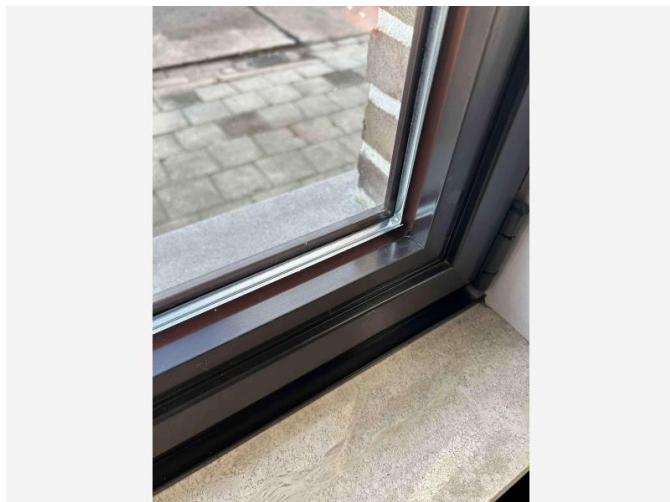
### Fiche 3: Kitten raam

| Beschrijving | Notitie | Terug te vinden op plannen |
|---|---|---|
| Fiche 3: Kitten raam | De kisten van de ramen bestaan uit rubber of siliconen, deze zijn niet-asbestverdacht. | - |

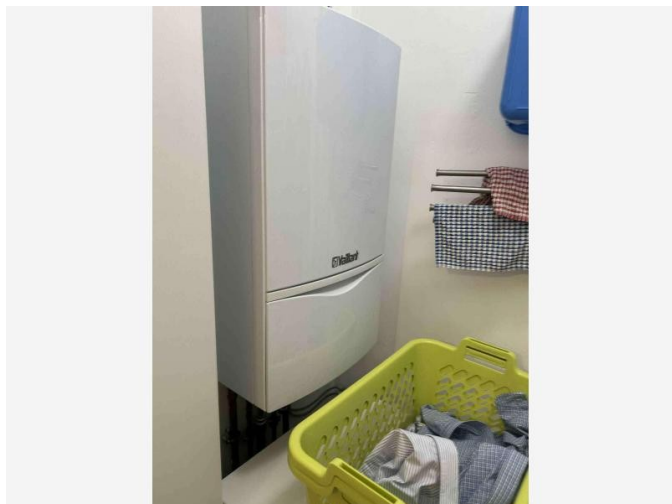
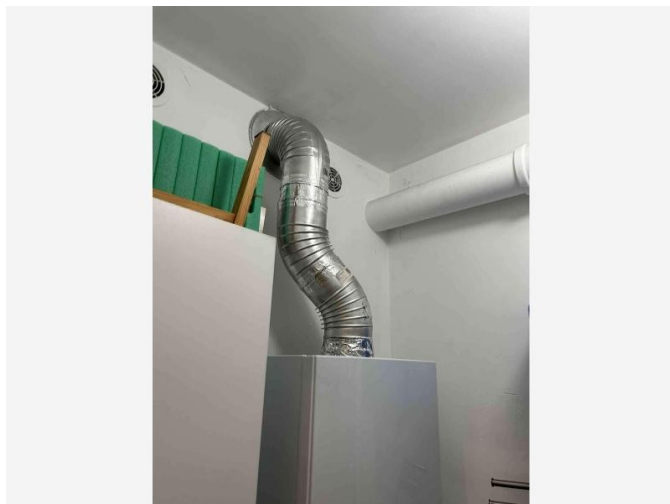
### Fiche 4: Rookgaskanaal

| Beschrijving | Notitie | Terug te vinden op plannen |
|---|---|---|
| Fiche 4: Rookgaskanaal | Het rookgaskanaal bestaat uit roestvrij metaal, deze is niet-asbestverdacht. | - |
