# Asbestinventarisatattest

Wilgenstraat 23, 2950 Kapellen

Attestnummer : 20251127-000405.000

**Asbestveilig** (maar niet asbestvrij)

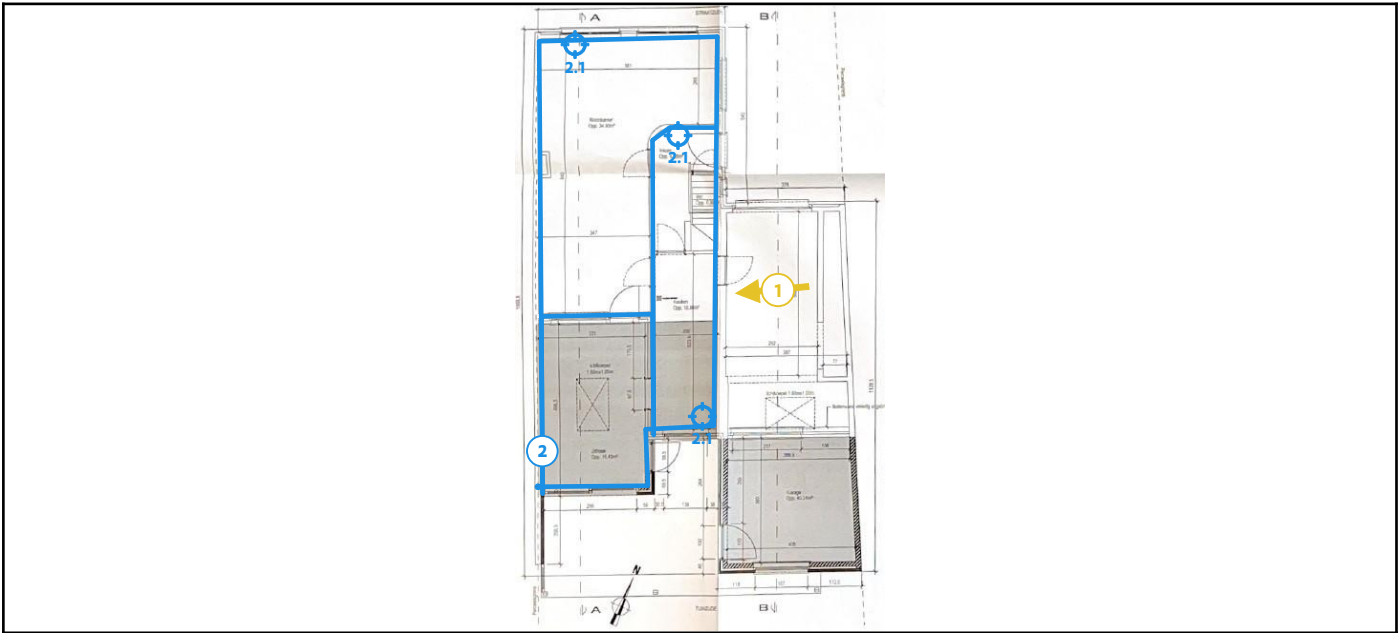
# Plan 1.1: Gelijkvloers

| Beschrijving | Type | Actie |
|---|---|---|
| 1. Bakeliet | Asbestmateriaal | Zorgvuldig beheren |
| 2. Pleister wanden | Geen asbest | - |

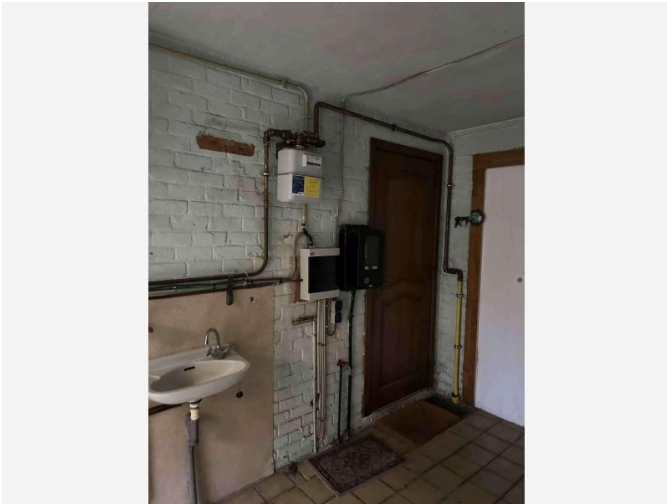
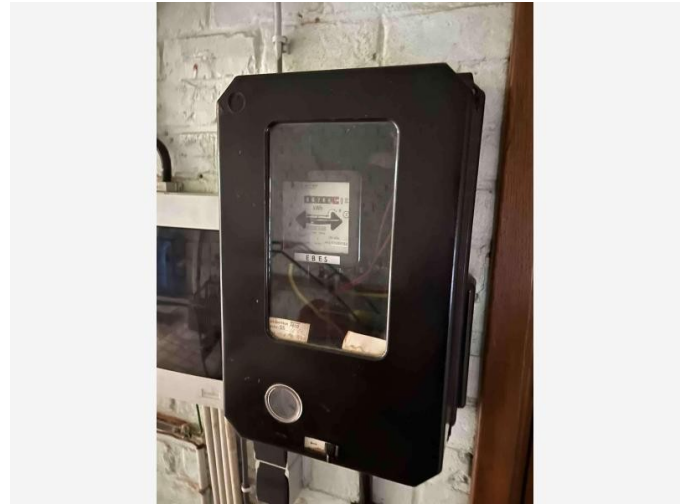
Het asbestmateriaal valt onder de mijlpaal van 2040.

| Eindbeoordeling materiaalrisico | Laag materiaalrisico en/of verlaagde kans op vezelvrijgave |

| Gebondenheid | Categorie 1: hechtgebonden in oorsprong |
| Asbestsoort (vezeltype) | Crocidoliet aanwezig |
| Asbestconcentratie | Laag (< 50%) |
| Afschermingsgraad van het gehele materiaal | Geheel of deels (ook) vrij aan de binnenlucht |
| Toestand van het materiaal | Onbeschadigd, niet verweerd |

| Beschrijving | Bakeliet |
| Asbestmateriaal | Plaat, paneel, tablet - Type Bakeliet |

- Zorg voor een veilig beheer. Vermijd het beschadigen van het asbestmateriaal. Controleer de toestand jaarlijks op wijzigingen.

- Eenvoudige handelingen: mag via doe-het-zelf of door werknemer(s) met opleidingsattest eenvoudige handelingen  
Schakelaars, stopcontacten en andere gelijkaardige toepassingen kunnen eenvoudig losgeschroefd worden --> EH doe-het-zelf. Afgesloten of verzegelde kast --> EH opgeleid techniek personeel 8u basisopleiding asbest. U gebruikt dan best persoonlijke beschermingsmiddelen om blootstelling aan asbestvezels te voorkomen (ffp3 masker, handschoenen, tyvek, veiligheidsbril,...). Graag verwijst ik u ook naar de laatste pagina van het attest waar de verwijderingstechnieken staan uitgelegd.

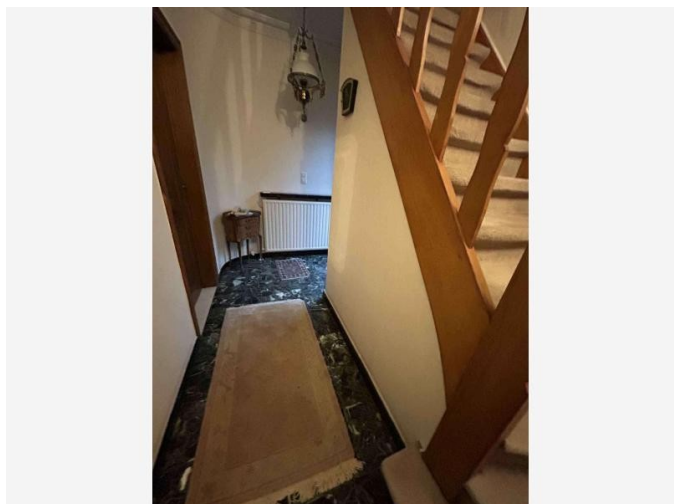
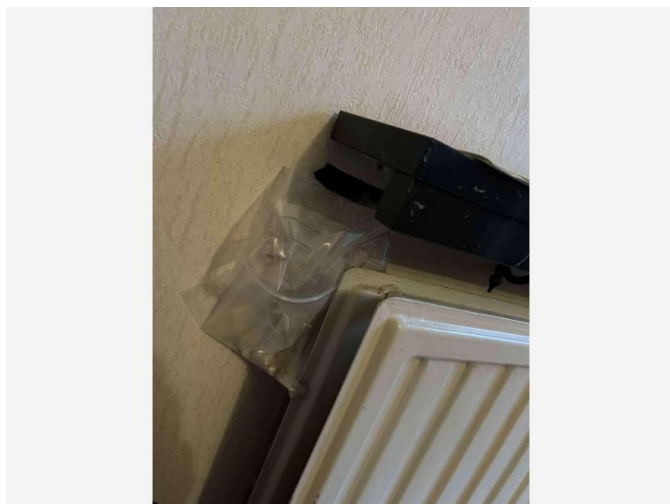
## Fiche 2: Pleister wanden

Geen asbest

| # | Type | Referentie | Resultaat |
|---|---|---|---|
| 2.1 | Mengmonster | 2563295-01 | Geen asbest |

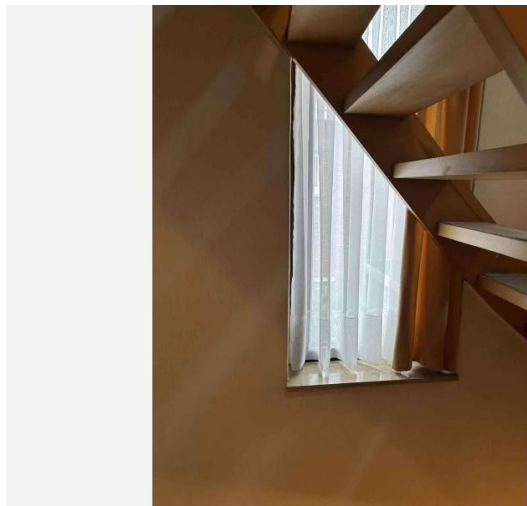
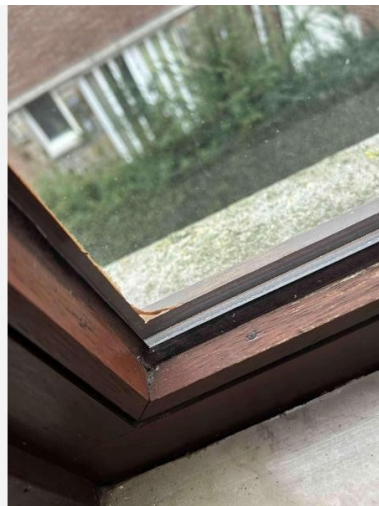
### Fiche 3: Kitten raam

| Beschrijving | Notitie | Terug te vinden op plannen |
|---|---|---|
| Fiche 3: Kitten raam | De kisten van de ramen bestaan uit siliconen of rubber, deze zijn niet-asbestverdacht. | - |

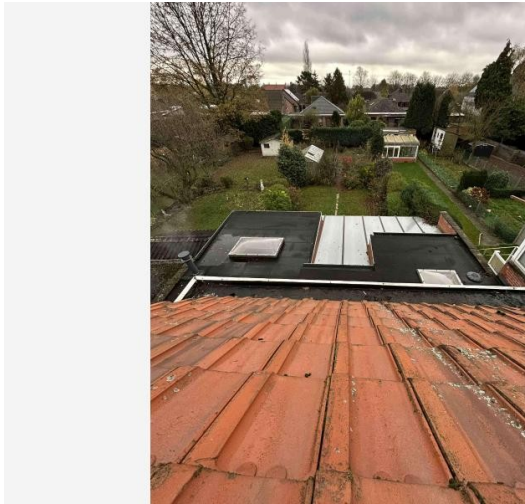
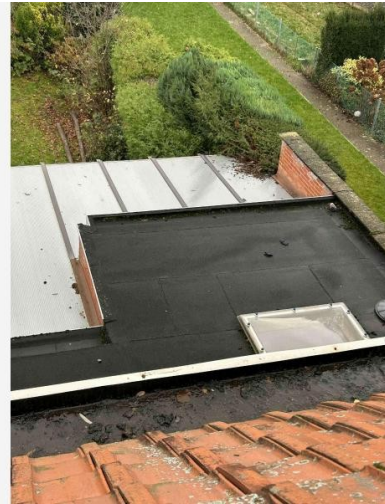
## Fiche 4: Dakbedekking

| Beschrijving | Notitie | Terug te vinden op plannen |
|---|---|---|
| Fiche 4: Dakbedekking | In 2014 zijn al de platte daken geïsoleerd waardoor er nieuwe roofing is op gelegd, daardoor is deze niet-asbestverdacht. | - |

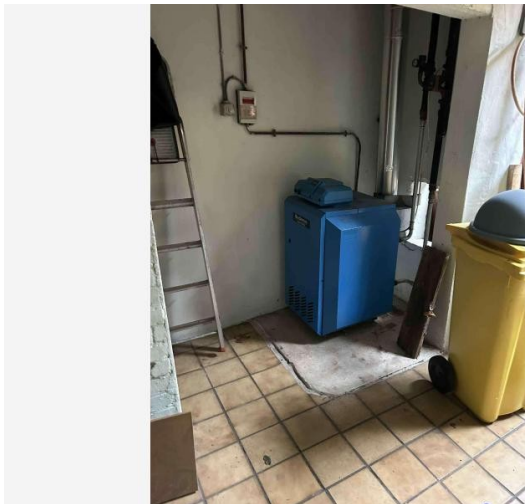
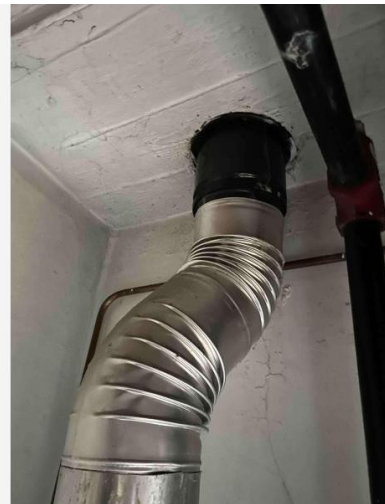
## Fiche 5: Rookgaskanaal

| Beschrijving | Notitie | Terug te vinden op plannen |
|---|---|---|
| Fiche 5: Rookgaskanaal | Het rookgaskanaal van de ketel bestaat uit aluminium of RVS, deze is niet-asbestverdacht. | - |

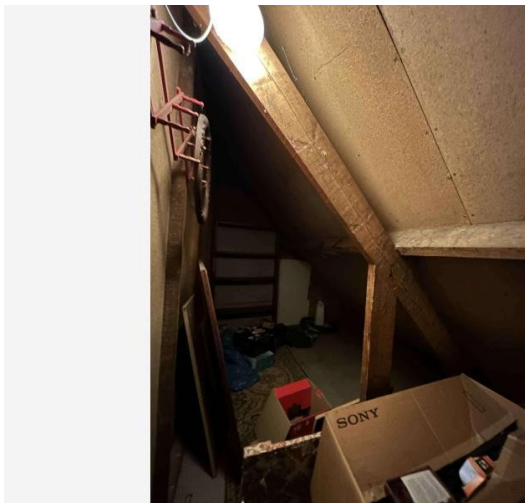
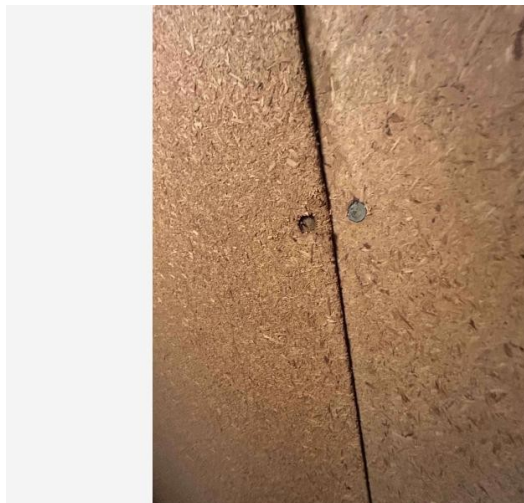
## Fiche 7: Onderdak

| Beschrijving | Notitie | Terug te vinden op plannen |
|---|---|---|
| Fiche 7: Onderdak | De onderdakplaten waren uit hout, deze zijn niet-asbestverdacht | Plan 1.3: Zolder |
