# Asbestinventarisatattest

Heideplaats 9, 2845 Niel

Attestnummer : 20251218-000459.000

Uitgegeven op : 18.12.2025

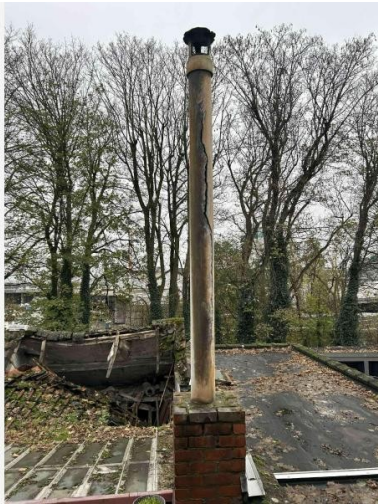
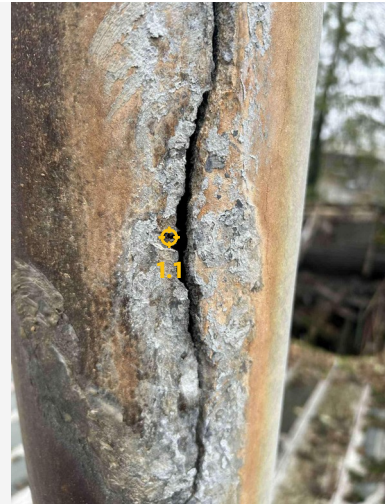
| Fiche 1: Rookgaskanaal..... | 12 |

Het asbestmateriaal valt onder de mijlpaal van 2040.

| Eindbeoordeling materiaalarisico | Verhoogd materiaalarisico en/of verhoogde kans op vezelvrijgave |

| Gebondenheid | Categorie 1: hechtgebonden in oorsprong |
| Asbestsoort (vezeltype) | Alleen chrysotiel |
| Asbestconcentratie | Laag (< 50%) |
| Afschermingsgraad van het gehele materiaal | Geheel of deels vrij aan de buitenlucht |
| Toestand van het materiaal | Zwaar beschadigd, zwaar verweerd |

| # | Type | Referentie | Resultaat |
|---|---|---|---|
| 1.1 | Puntmonster | 2565070-02 | Chrysotiel |

| Beschrijving | Rookgaskanaal |
| Omgeving | Buiten |
| Hoeveelheid (lengte - omtrek - dikte - aantal) | <ul style="list-style-type: none"><li>• 3,00 m - 20,00 cm - 7,00 cm - 1 stuk</li></ul> |

Verwijderen

- Verwijder dit asbestmateriaal zo snel mogelijk. Volg de toestand goed op.

- Eenvoudige handelingen: mag via doe-het-zelf of door werknemer(s) met opleidingsattest eenvoudige handelingen  
De buis kan voorzichtig losgebeiteld worden, extra bevochtigen om stof te voorkomen + dragen van de nodige beschermingsmiddelen (mondmasker ffp3, handschoenen, tyvec ) Bij de gemeente/containerpark afsluitzakken halen om dubbel in te pakken en af te voeren naar het containerpark als hechtgebonden asbestafval.

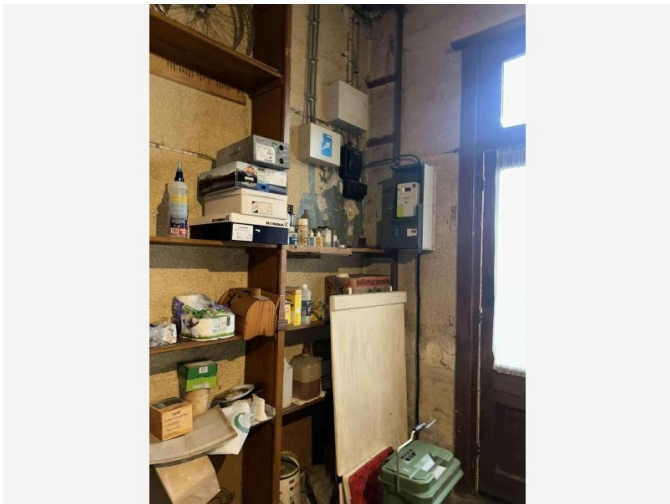
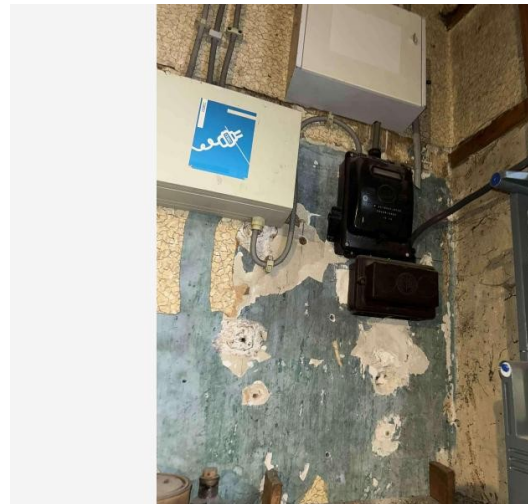
| Fiche 2: Bakeliet..... | 15 |

Het asbestmateriaal valt onder de mijlpaal van 2040.

| Eindbeoordeling materiaalrisico | Laag materiaalrisico en/of verlaagde kans op vezelvrijgave |

| Asbestsoort (vezeltype) | Crocidoliet aanwezig |
| Afschermingsgraad van het gehele materiaal | Geheel of deels (ook) vrij aan de binnenlucht |
| Toestand van het materiaal | Onbeschadigd, niet verweerd |

| Beschrijving | Bakeliet |
| Asbestmateriaal | Plaat, paneel, tablet - Type Bakeliet |
| Identificatiemethode | <p>De asbestdeskundige beoordeelt het materiaal als asbestverdacht en dus asbesthoudend, en dit zonder monstername.</p> <p>Motivatie: De monstername brengt andere schade aan dan schade die inherent is aan de monstername.</p> |

Zorgvuldig beheren

- Zorg voor een veilig beheer. Vermijd het beschadigen van het asbestmateriaal. Controleer de toestand jaarlijks op wijzigingen.

- Eenvoudige handelingen: mag via doe-het-zelf of door werknemer(s) met opleidingsattest eenvoudige handelingen  
Schakelaars, stopcontacten en andere gelijkaardige toepassingen kunnen eenvoudig losgeschroefd worden --> EH doe-het-zelf. Afgesloten of verzegelde kast --> EH opgeleid techniek personeel 8u basisopleiding asbest. U gebruikt dan best persoonlijke beschermingsmiddelen om blootstelling aan asbestvezels te voorkomen (ffp3 masker, handschoenen, tyvek, veiligheidsbril,...). Graag verwijst ik u ook naar de laatste pagina van het attest waar de verwijderingstechnieken staan uitgelegd.

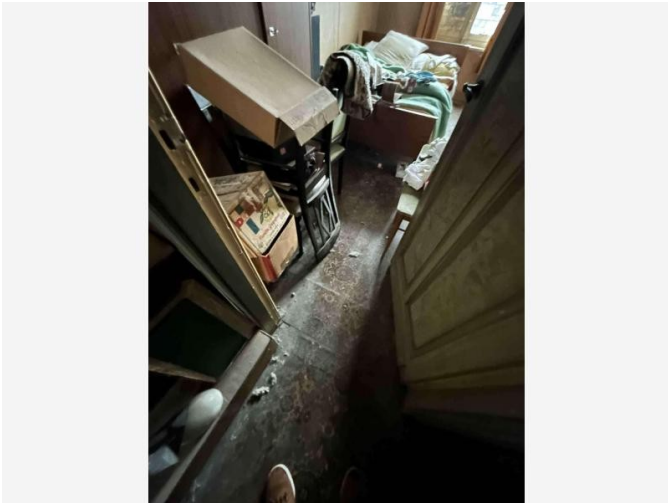
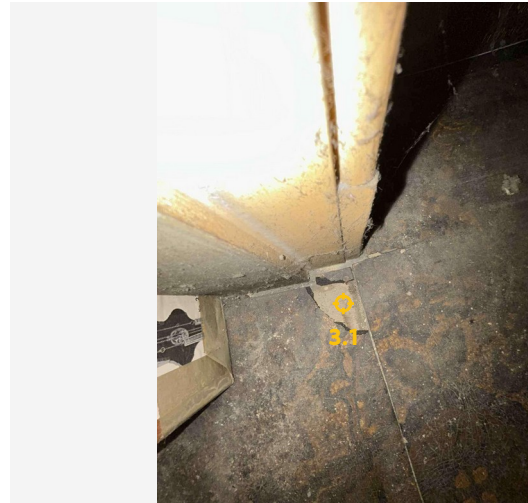
| Fiche 3: Vynil..... | 19 |

Geen asbest

| # | Type | Referentie | Resultaat |
|---|---|---|---|
| 3.1 | Puntmonster | 2565070-03 | Geen asbest |

| Beschrijving | Vynil |

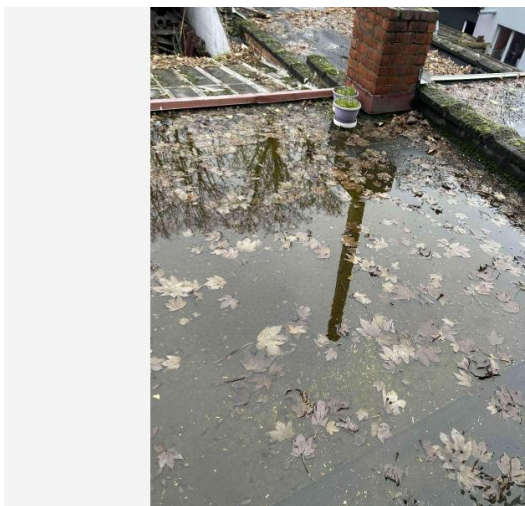
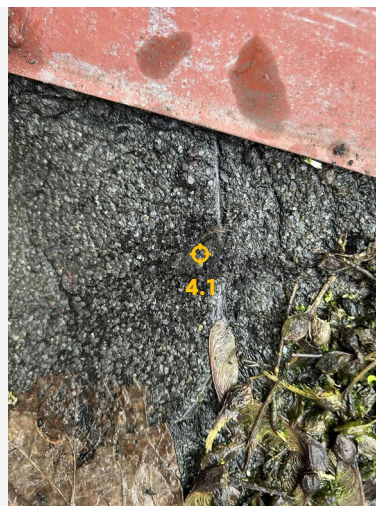
## Fiche 4: Roofing

Geen asbest

| # | Type | Referentie | Resultaat |
|---|---|---|---|
| 4.1 | Puntmonster | 2565070-05 | Geen asbest |

| Beschrijving | Roofing |

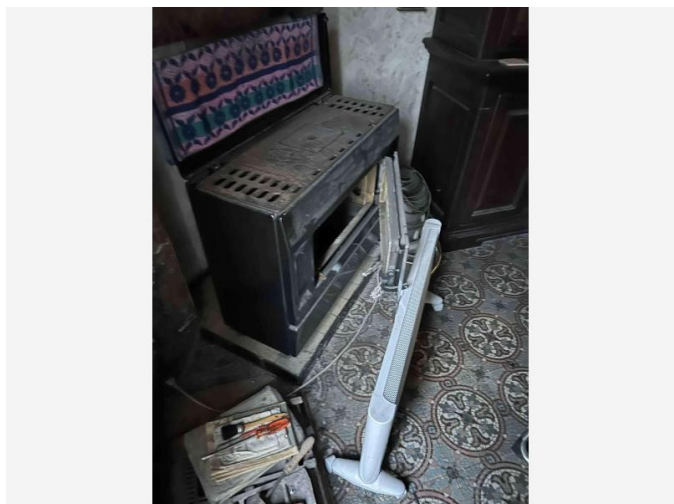
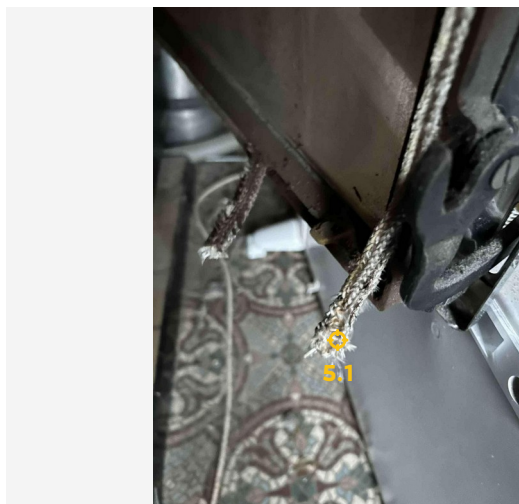
## Fiche 5: Dichtingskoord kachel

Geen asbest

| # | Type | Referentie | Resultaat |
|---|---|---|---|
| 5.1 | Puntmonster | 2565070-04 | Geen asbest |

| Beschrijving | Dichtingskoord kachel |

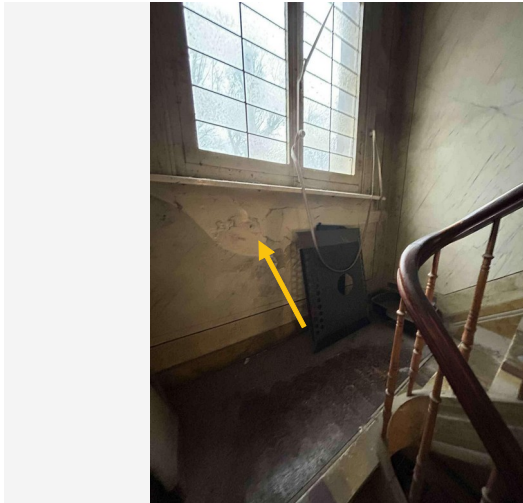
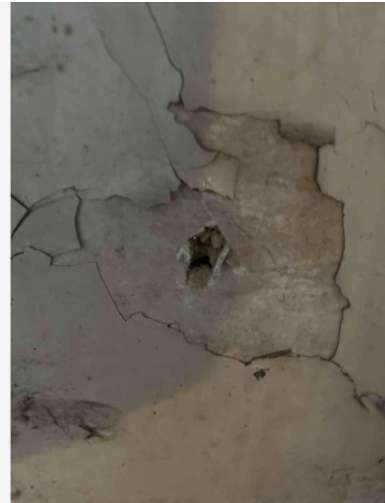
## Fiche 6: Pleister wanden

Geen asbest

| # | Type | Referentie | Resultaat |
|---|---|---|---|
| 6.1 | Mengmonster | 2565070-01 | Geen asbest |

| Beschrijving | Pleister wanden |
| Opmerking | <p>De plafonds waren afgewerkt met platen of hout, deze zijn niet-asbestverdacht.</p> <p>Er waren ook geen natte ruimtes, dus er zijn maar op twee plaatsen stalen genomen (traphal, kamer)</p> |

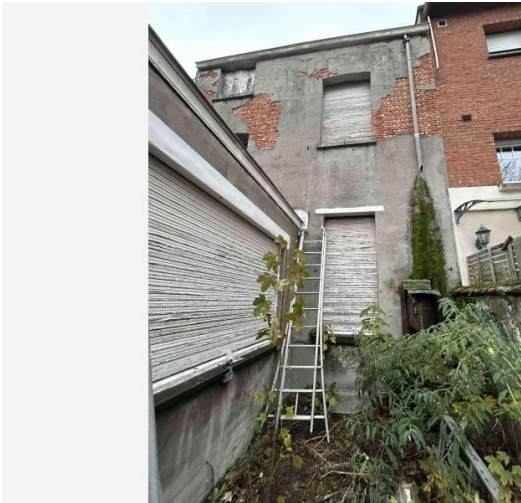
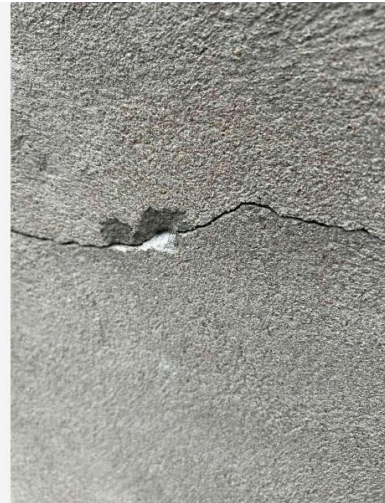
## Fiche 7: Cementering achtergevel

Geen asbest

| # | Type | Referentie | Resultaat |
|---|---|---|---|
| 7.1 | Puntmonster | 2565070-06 | Geen asbest |

| Beschrijving | Cementering achtergevel |
