# Asbestinventarisatetest

Elzelaarstraat 4/Glv, 2070 Beveren-Kruibeke-Zwijndrecht

Attestnummer : 20250406-000062.000

Uitgegeven op : 06.04.2025

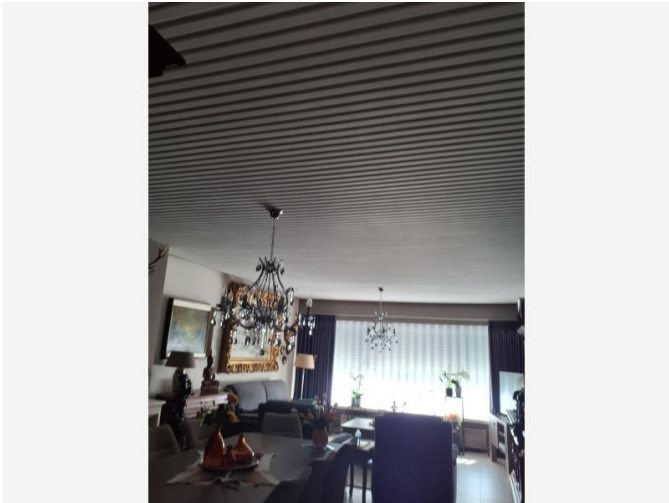
| Fiche 1: verlaagde plafonds (hout/pvc)..... | 10 |

We konden geen monsters nemen van het plafond omdat het verlaagd is met (hout/pvc) . Bij eventuele toekomstige werkzaamheden extra stalen bijnemen.

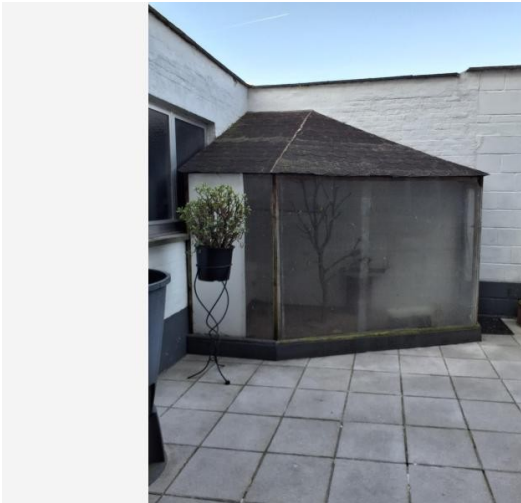
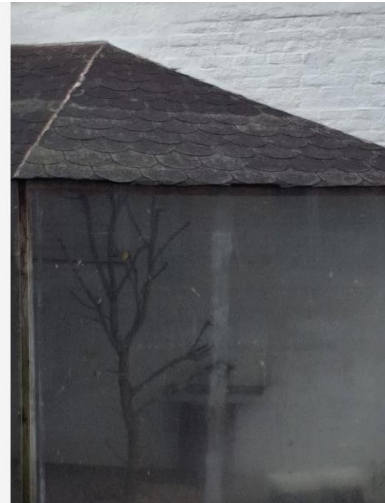
## Fiche 2: Roofing koer

Geen asbest

| # | Type | Referentie | Resultaat |
|---|---|---|---|
| 2.1 | Puntmonster | Mm11 | Geen asbest |

| Opmerking | <p>Deze oppervlakte, volumes en gewichten zijn niet gemeten, maar geschat op basis van een benadering van de aanwezige roofing (de opgegeven hoeveelheden mogen niet gebruikt worden als maatstaf voor heffingen). Om gevolgschade en lekkages te voorkomen en niet destructief te werk te gaan, is alleen de toplaag bemonsterd. We kunnen geen uitspraak doen over de onderliggende lagen. Bij renovatie of sloop dient er een destructief onderzoek uitgevoerd te worden van de roofing.</p> |

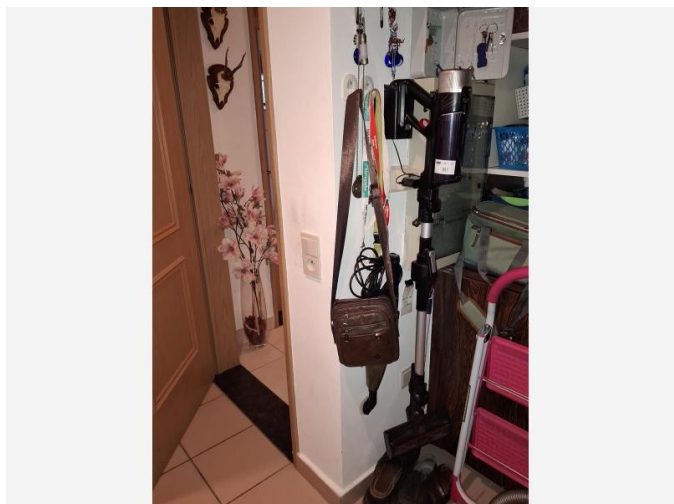
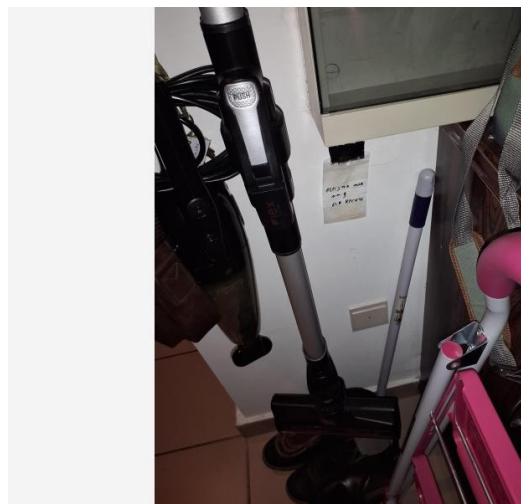
## Fiche 3: Pleister muren

Geen asbest

| # | Type | Referentie | Resultaat |
|---|---|---|---|
| 3.1 | Mengmonster | Mm9 | Geen asbest |

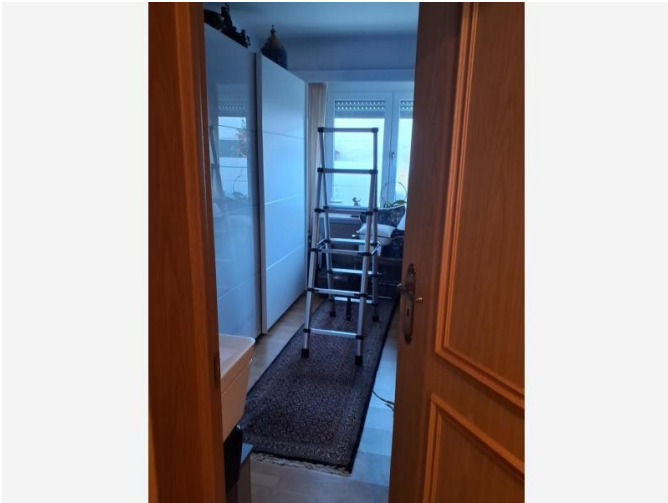
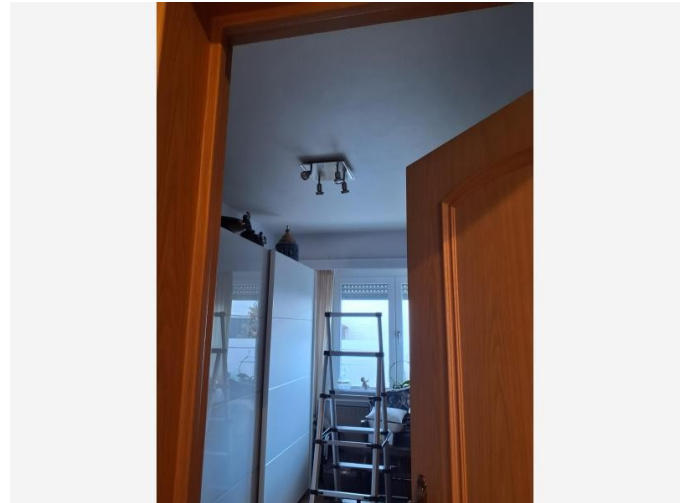
## Fiche 4: Pleister plafond

Geen asbest

| # | Type | Referentie | Resultaat |
|---|---|---|---|
| 4.1 | Mengmonster | Mm10 | Geen asbest |
