# Asbestinventarisatetest

Provinciale Steenweg 137, 2627 Schelle

Attestnummer : 20260109-000080.000

Uitgegeven op : 09.01.2026

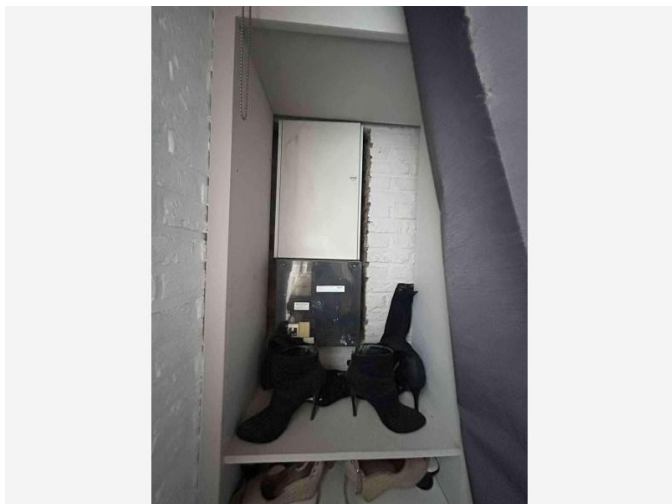
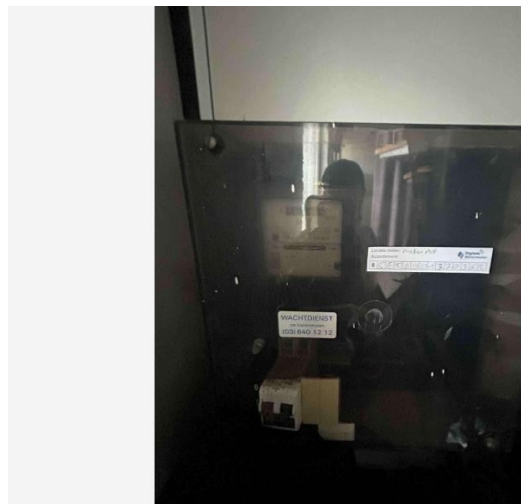
| Fiche 1: Bakeliet..... | 12 |

Het asbestmateriaal valt onder de mijlpaal van 2040.

| Eindbeoordeling materiaalrisico | Laag materiaalrisico en/of verlaagde kans op vezelvrijgave |

| Gebondenheid | Categorie 1: hechtgebonden in oorsprong |
| Asbestsoort (vezeltype) | Crocidoliet aanwezig |
| Asbestconcentratie | Laag (< 50%) |
| Afschermingsgraad van het gehele materiaal | Geheel of deels (ook) vrij aan de binnenlucht |
| Toestand van het materiaal | Onbeschadigd, niet verweerd |

| Beschrijving | Bakeliet |
| Asbestmateriaal | Plaat, paneel, tablet - Type Bakeliet |

- Zorg voor een veilig beheer. Vermijd het beschadigen van het asbestmateriaal. Controleer de toestand jaarlijks op wijzigingen.

- Eenvoudige handelingen: mag via doe-het-zelf of door werknemer(s) met opleidingsattest eenvoudige handelingen  
Schakelaars, stopcontacten en andere gelijkaardige toepassingen kunnen eenvoudig losgeschroefd worden --> EH doe-het-zelf. Afgesloten of verzegelde kast --> EH opgeleid techniek personeel 8u basisopleiding asbest. U gebruikt dan best persoonlijke beschermingsmiddelen om blootstelling aan asbestvezels te voorkomen (ffp3 masker, handschoenen, tyvek, veiligheidsbril,...). Graag verwijs ik u ook naar de laatste pagina van het attest waar de verwijderingstechnieken staan uitgelegd.

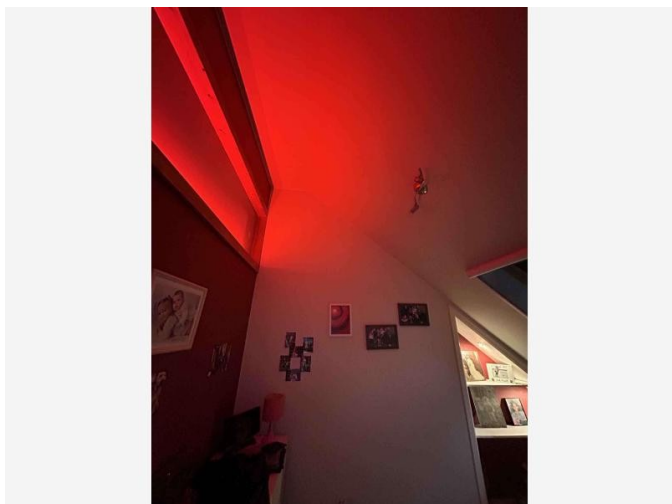
*Situeringsfoto*

**Reden:** Afgewerkt met gyprocplaten

**Uitleg van de asbestdeskundige:** Het onderdak kon niet onderzocht worden omdat dit volledig was afgewerkt

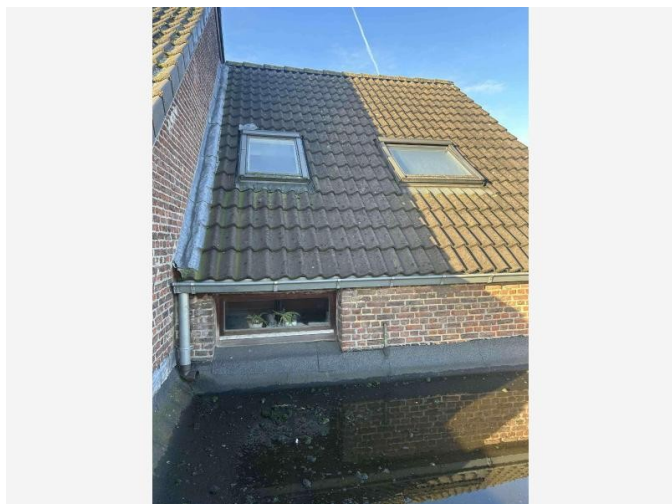
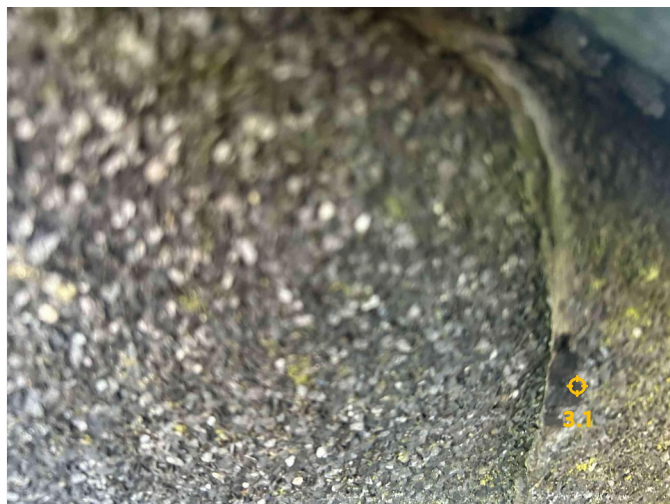
## Fiche 3: Roofing

Geen asbest

| # | Type | Referentie | Resultaat |
|---|---|---|---|
| 3.1 | Puntmonster | 2565823-04 | Geen asbest |

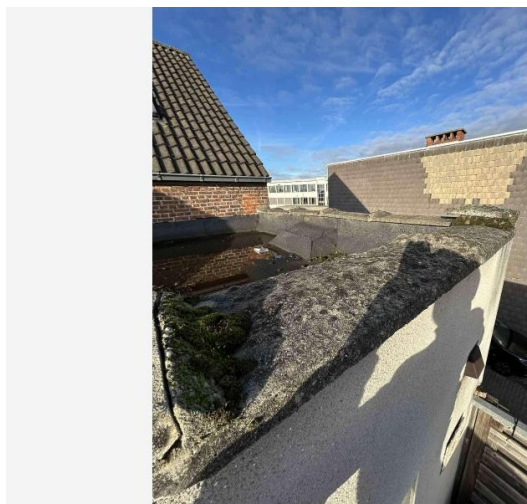
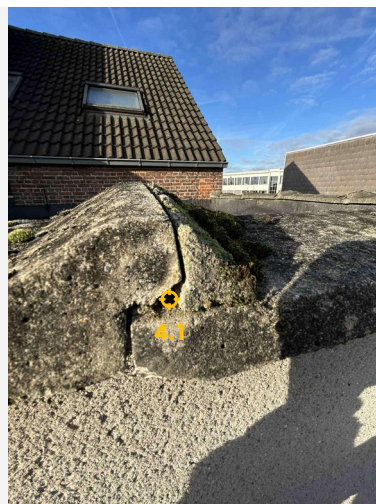
## Fiche 4: Deksteen

Geen asbest

| # | Type | Referentie | Resultaat |
|---|---|---|---|
| 4.1 | Puntmonster | 2565823-02 | Geen asbest |

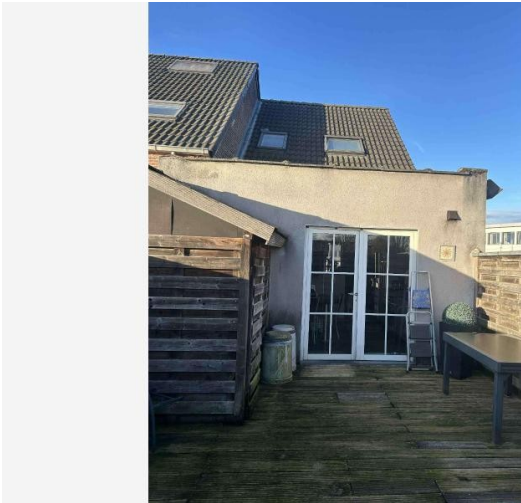
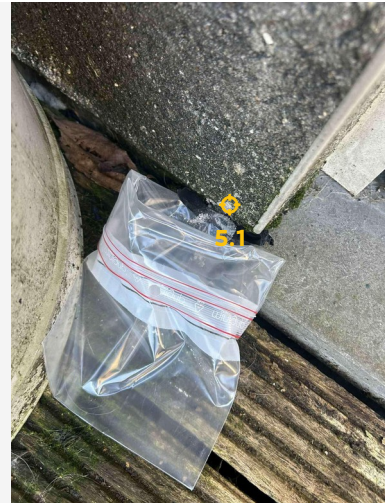
## Fiche 5: Crepi

Geen asbest

| # | Type | Referentie | Resultaat |
|---|---|---|---|
| 5.1 | Mengmonster | 2565823-01 | Geen asbest |

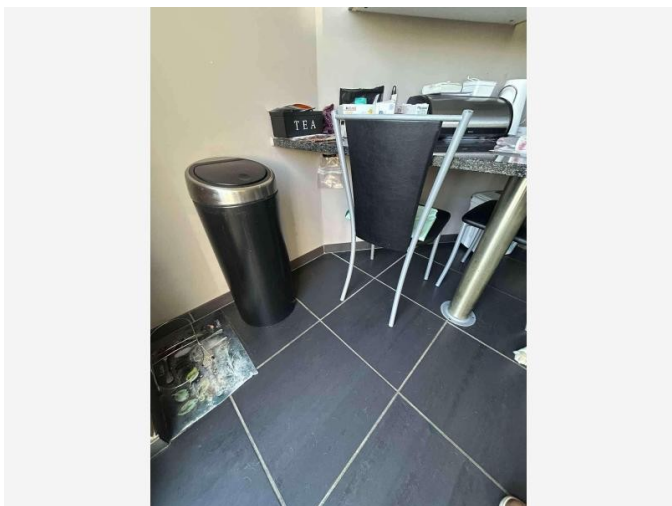
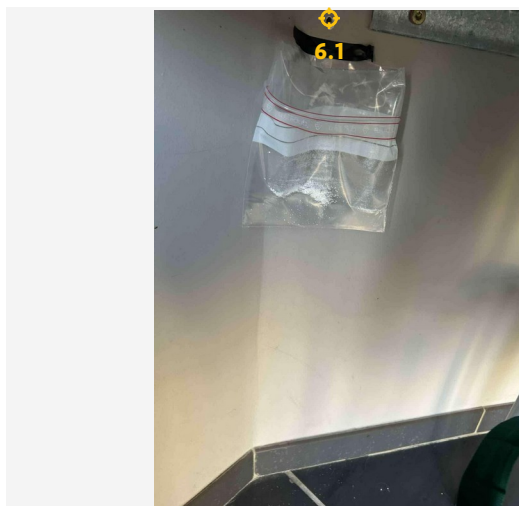
## Fiche 6: Pleister wanden

Geen asbest

| # | Type | Referentie | Resultaat |
|---|---|---|---|
| 6.1 | Mengmonster | 2565823-03 | Geen asbest |

| Opmerking | Al de muren en plafonds waren afgewerkt met gyprocplaten behalve waar de stalen zijn genomen |

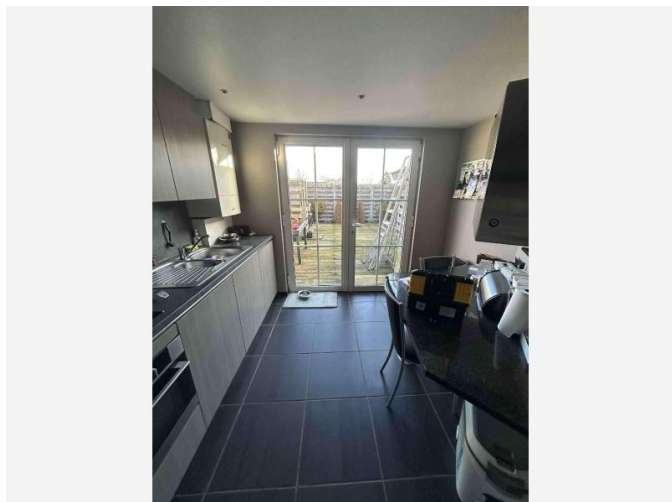
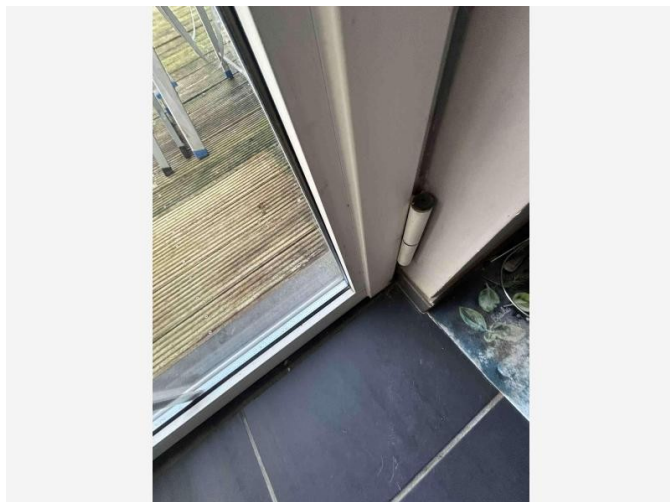
### Fiche 8: Kitten raam

| Beschrijving | Notitie | Terug te vinden op plannen |
|---|---|---|
| Fiche 8: Kitten raam | De kitten van de ramen bestaan uit rubber of siliconen, deze zijn niet asbestverdacht | - |

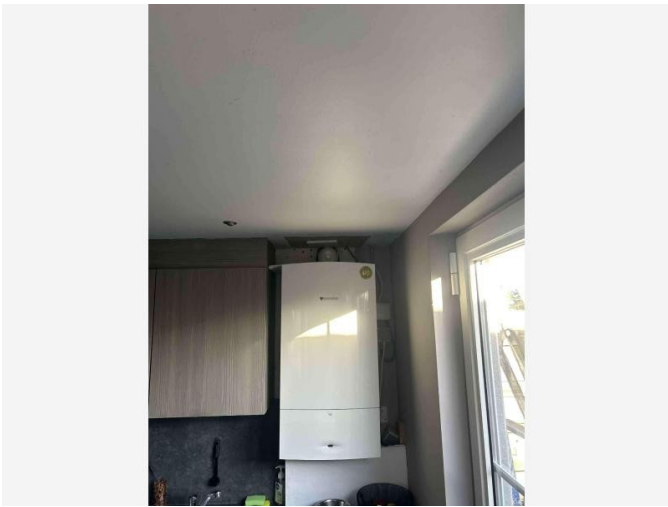
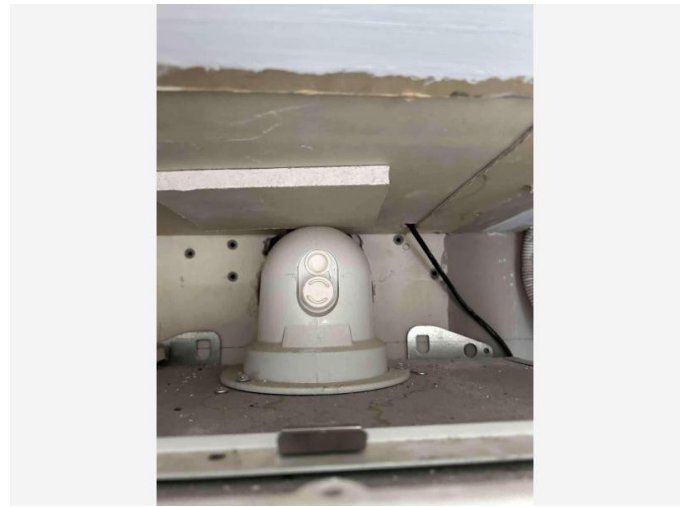
## Fiche 9: Rookgaskanaal

| Beschrijving | Notitie | Terug te vinden op plannen |
|---|---|---|
| Fiche 9: Rookgaskanaal | Het rookgaskanaal van de ketel bestaat uit PVC, deze is niet-asbestverdacht. | Plan 1.2: 1e Verdieping |
