# Asbestinventarisat attest

Trammezandlei 16, 2170 Antwerpen

Attestnummer : 20251217-000300.003

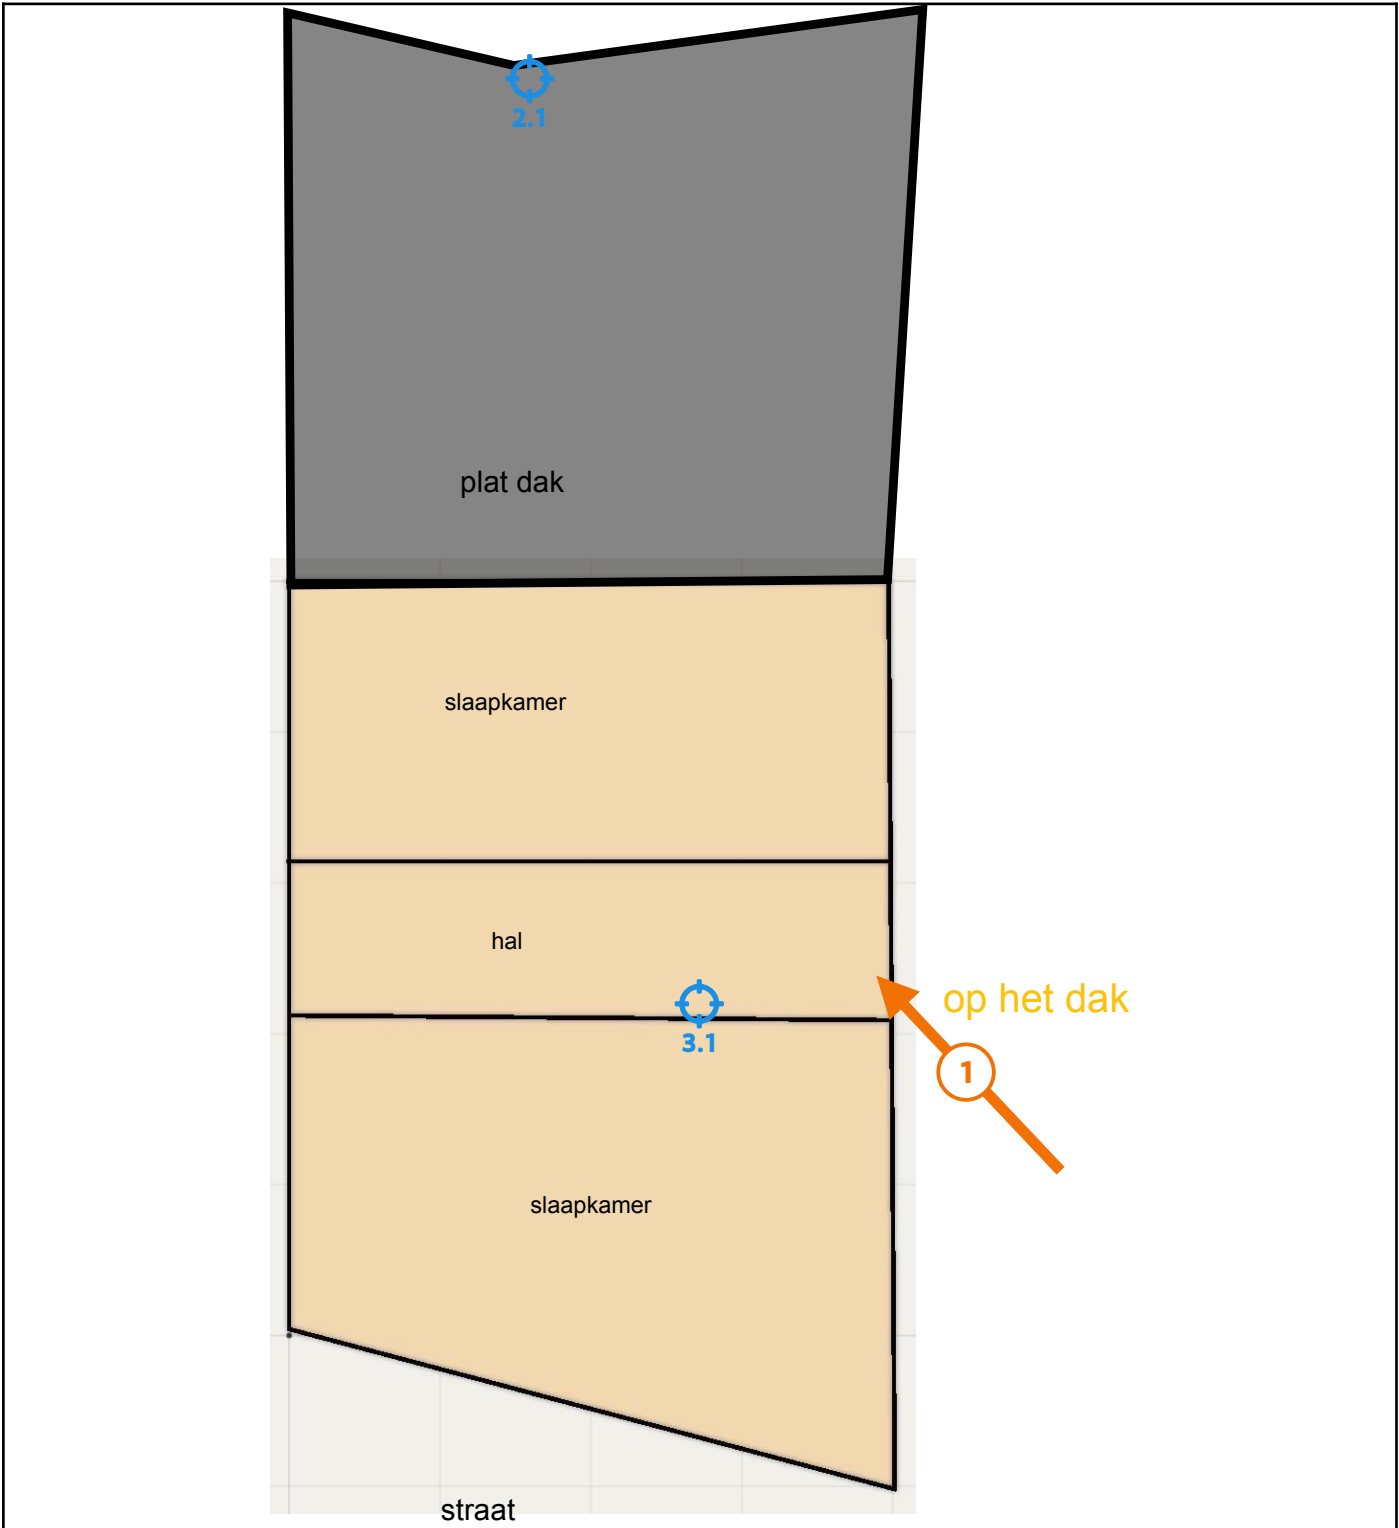
# Plan 1.2: 1Ste verdiep

| Beschrijving | Type | Actie |
|---|---|---|
| 1. Rookgaskanalen | Asbestmateriaal | Verwijderen |

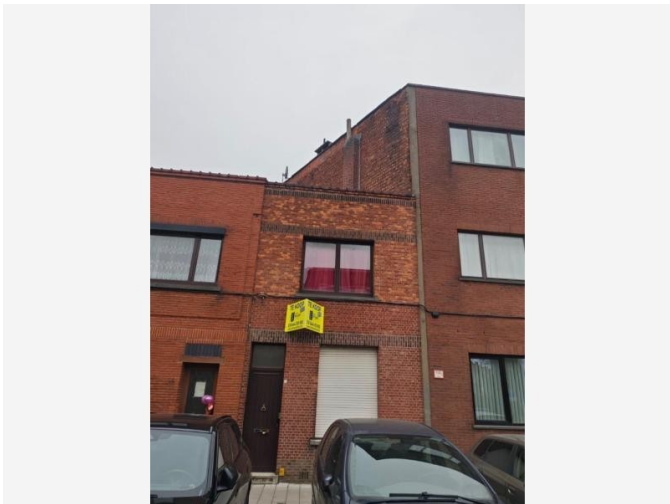
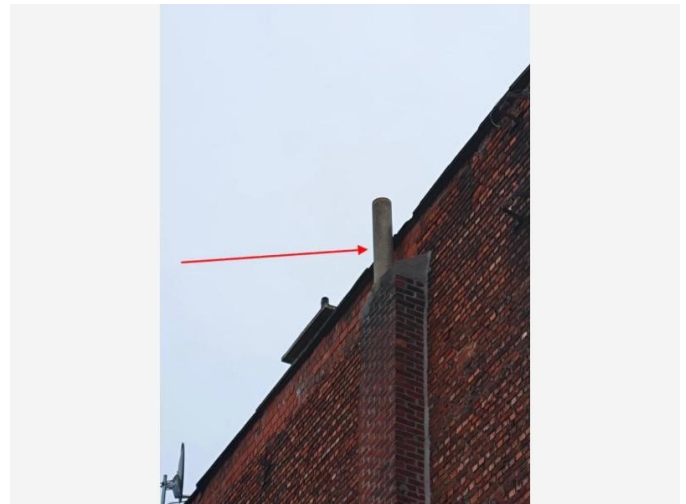
| Fiche 1: Rookgaskanalen..... | 12 |

Het asbestmateriaal valt onder de mijlpaal van 2040.

| Eindbeoordeling materiaalrisico | Verhoogd materiaalrisico en/of verhoogde kans op vezelvrijgave |
| Opmerking | Moeilijk in te schatten staat van op afstand. |

| Asbestsoort (vezeltype) | Crocidoliet aanwezig |
| Toestand van het materiaal | Matig beschadigd, matig verweerd |

| Beschrijving | Rookgaskanalen |
| Identificatiemethode | <p>De asbestdeskundige beoordeelt het materiaal als asbestverdacht en dus asbesthoudend, en dit zonder monstername.</p> <p>Motivatie: Er is een onderzoeksbepmerking die monstername verhindert; De ruimte of het materiaal bevindt zich hoger dan 3,5 meter vanaf een vaste ondergrond.</p> |

- Zorg voor een veilig beheer. Vermijd het beschadigen van het asbestmateriaal. Controleer de toestand jaarlijks op wijzigingen.
- Voer bijkomende staalname(s) uit.

- Eenvoudige handelingen: mag via doe-het-zelf of door werknemer(s) met opleidingsattest eenvoudige handelingen  
De buis kan voorzichtig losgebeiteld worden, extra bevochtigen om stof te voorkomen + dragen van de nodige beschermingsmiddelen (mondmasker ffp3, handschoenen, tyvec ) Bij de gemeente/containerpark afsluitzakken halen om dubbel in te pakken en af te voeren naar het containerpark als hechtgebonden asbestafval.

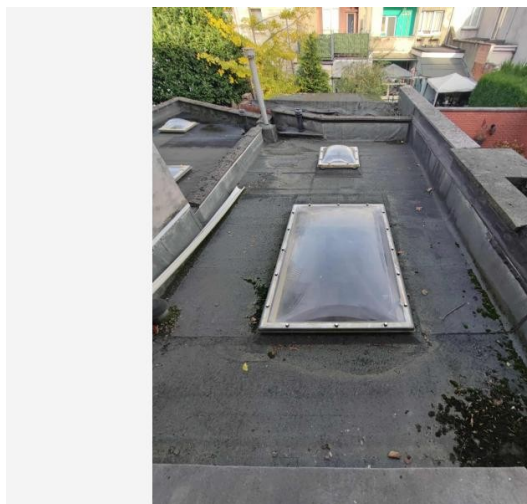
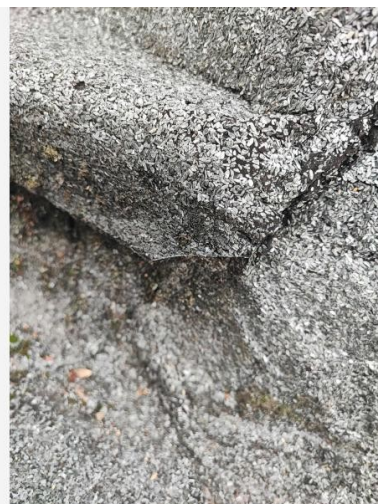
## Fiche 2: Roofing

Geen asbest

| # | Type | Referentie | Resultaat |
|---|---|---|---|
| 2.1 | Puntmonster | 2562539-02 | Geen asbest |

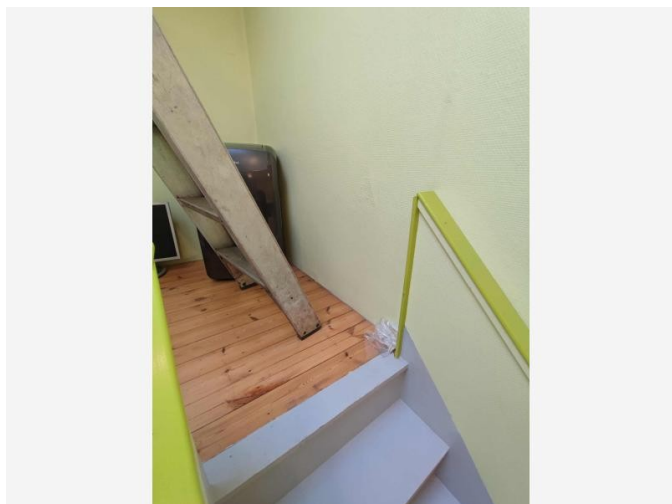
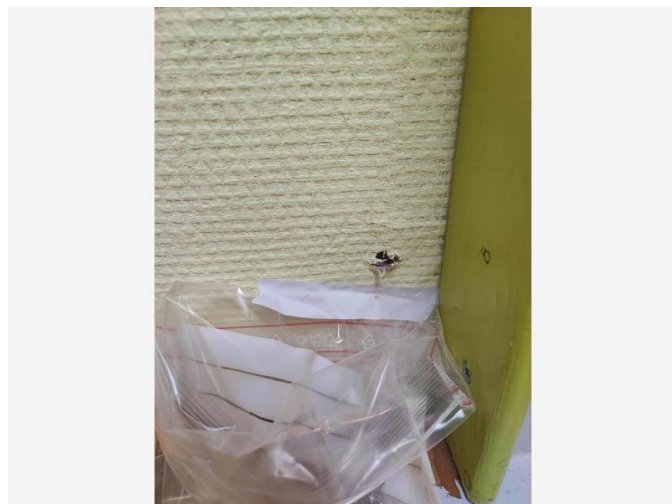
## Fiche 3: Pleisterwerk

Geen asbest

| # | Type | Referentie | Resultaat |
|---|---|---|---|
| 3.1 | Mengmonster | 2562539-01 | Geen asbest |

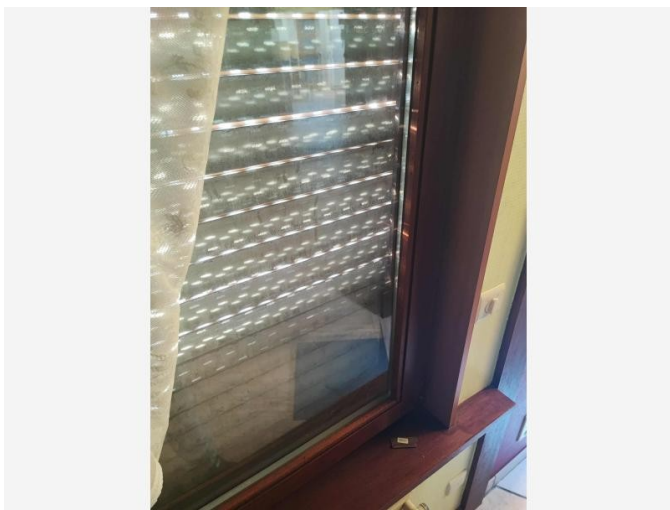
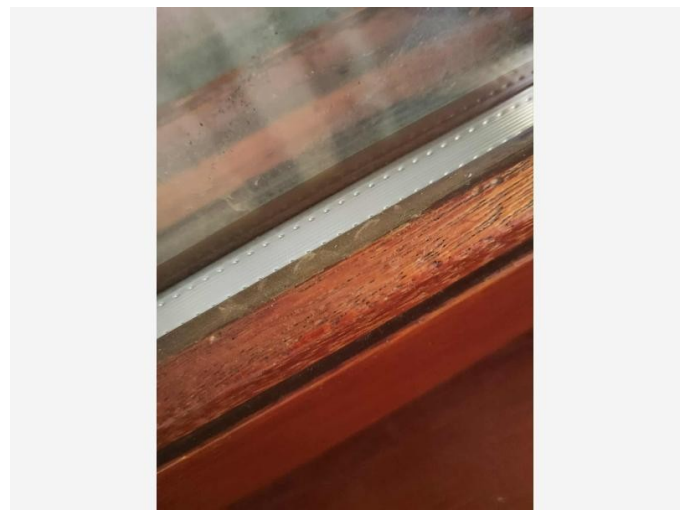
### Fiche 4: Afdichtingsmateriaal

| Beschrijving | Notitie | Terug te vinden op plannen |
|---|---|---|
| Fiche 4: Afdichtingsmateriaal | Mastiek was niet verdacht | Plan 1.1: Gelijkvloers |

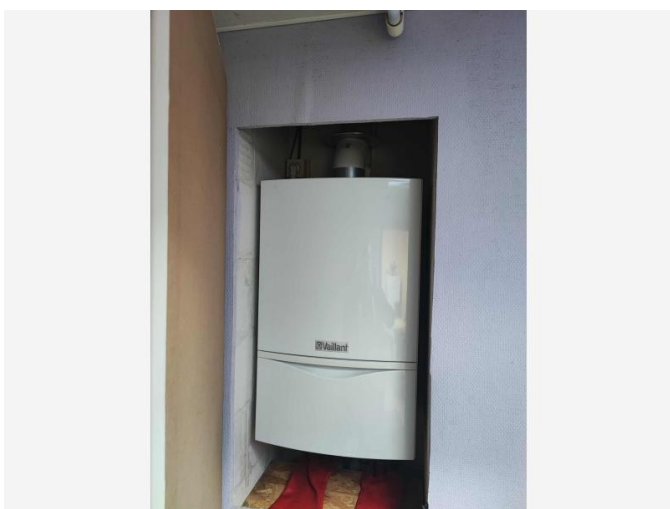
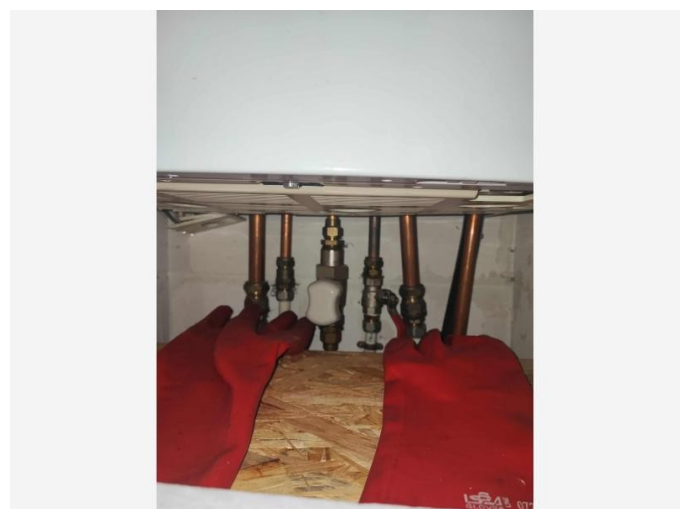
### Fiche 5: Ketel

| Beschrijving | Notitie | Terug te vinden op plannen |
|---|---|---|
| Fiche 5: Ketel | De stookketel is niet asbestverdacht | - |
