# Asbestinventarisatattest

Margrietlaan 6, 2180 Antwerpen

Attestnummer : 20251211-000304.000

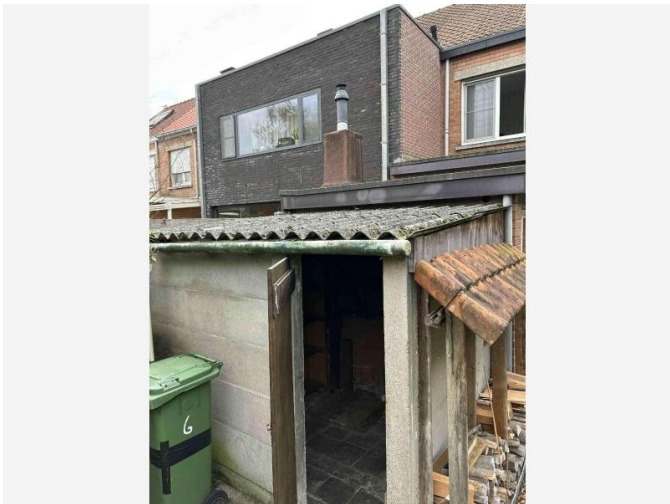
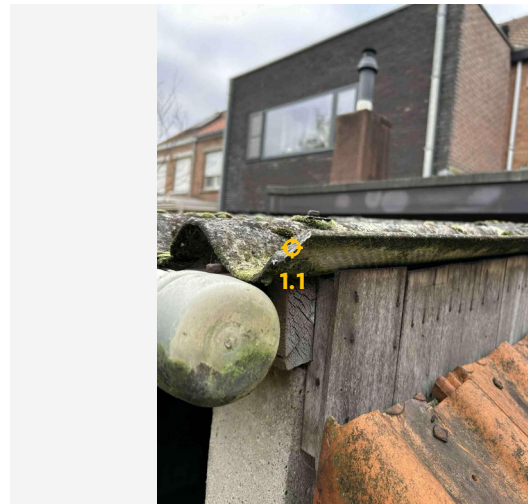
Overzichtsfoto

Detailfoto

| Eindbeoordeling materiaalarisico | Verhoogd materiaalarisico en/of verhoogde kans op vezelvrijgave |

| Toestand van het materiaal | Matig beschadigd, matig verweerd |

| # | Type | Referentie | Resultaat |
|---|---|---|---|
| 1.1 | Puntmonster | 2565819-03 | Chrysotiel |

| Beschrijving | Golfplaat |

Het asbestmateriaal valt onder de mijlpaal van 2034.

Verwijderen

- Verwijder dit asbestmateriaal zo snel mogelijk. Volg de toestand goed op.

- Eenvoudige handelingen: mag via doe-het-zelf of door werknemer(s) met opleidingsattest eenvoudige handelingen  
Dragen van de nodige beschermingsmiddelen (mondmasker ffp3, handschoenen, tyvec). Indien mogelijk de ondervloer afdekken, golfplaten voorzichtig verwijderen, extra fixeren, niet breken, niet gooien, onmiddellijk verpakken of voorzichtig in container met asbest bag plaatsen. Indien golfplaten in slechte staat zijn en kans bestaat op breken: Eenvoudige handeling opgeleid personeel, alle werknemer(s) moeten wel beschikken over een opleidingsattest eenvoudige handelingen 8u

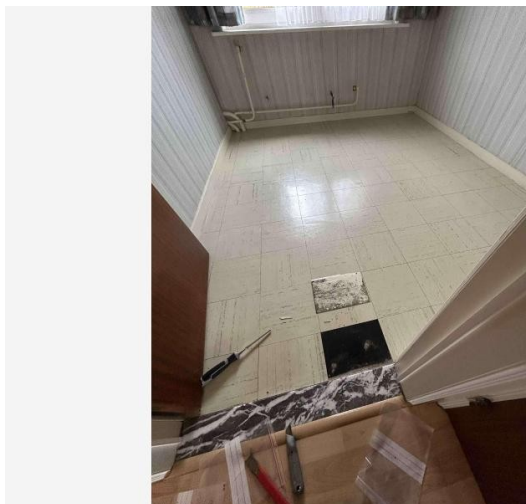
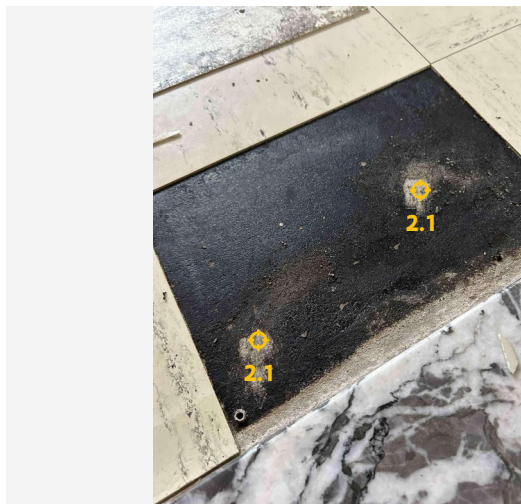
Overzichtsfoto

Detailfoto

| Eindbeoordeling materiaalisico | Laag materiaalisico en/of verlaagde kans op vezelvrijgave |

| Toestand van het materiaal | Licht beschadigd, licht verweerd. Intact calciumsilicaatmateriaal of categorie III 'gebondenheid' |

| # | Type | Referentie | Resultaat |
|---|---|---|---|
| 2.1 | Mengmonster | 2565819-02 | Chrysotiel |

| Beschrijving | Zwarte Tegellijm |

Zorgvuldig beheren

- Zorg voor een veilig beheer. Vermijd het beschadigen van het asbestmateriaal. Controleer de toestand jaarlijks op wijzigingen.

- Hermetische zone (erkend asbestverwijderaar)  
De zwarte tegellijm mag enkel verwijderd worden in hermetische zone omdat deze bij verwijdering losgebonden wordt. de verwijderaar gebruikt dan best persoonlijke beschermingsmiddelen om blootstelling aan asbestvezels te voorkomen (ffp3 masker, handschoenen, tyvek, veiligheidsbril,...). Graag verwijs ik u ook naar de laatste pagina van het attest waar de verwijderingstechnieken staan uitgelegd.

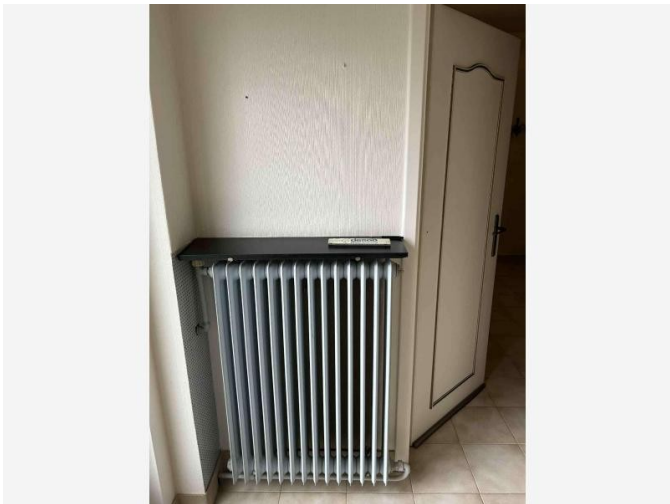
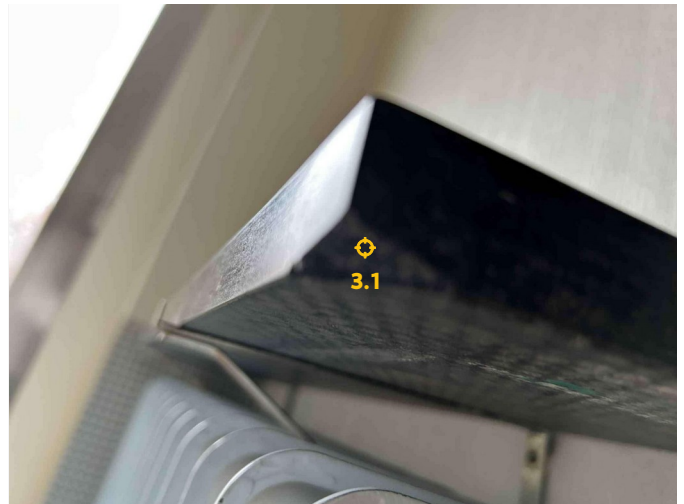
Overzichtsfoto

Detailfoto

| Eindbeoordeling materiaalisico | Zeer laag materiaalisico en/of zeer lage kans op vezelvrijgave |

| Toestand van het materiaal | Onbeschadigd, niet verweerd |

| # | Type | Referentie | Resultaat |
|---|---|---|---|
| 3.1 | Puntmonster | 2565819-05 | Chrysotiel |

| Beschrijving | Massal |

Zorgvuldig beheren

- Zorg voor een veilig beheer. Vermijd het beschadigen van het asbestmateriaal. Controleer de toestand jaarlijks op wijzigingen.

- Eenvoudige handelingen: mag via doe-het-zelf of door werknemer(s) met opleidingsattest eenvoudige handelingen  
De dorpels of tabletten kunnen gewoon opgetild worden omdat deze los ligt + dragen van de nodige beschermingsmiddelen (mondmasker ffp3, handschoenen, tyvec ) verpakken in plastic folie en afvoeren naar het containerpark als hechtgebonden asbestafval.

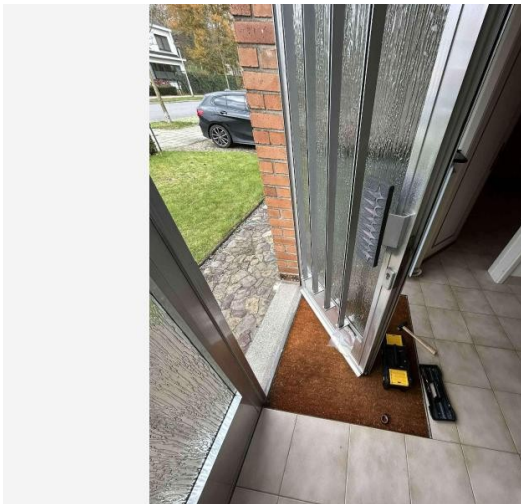
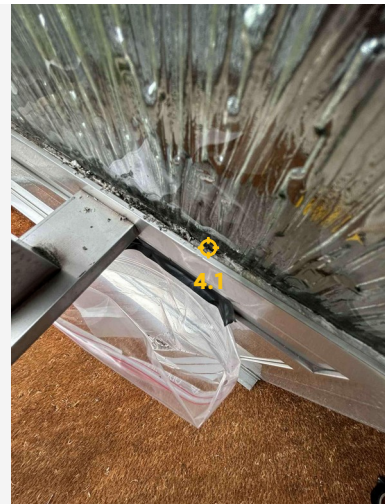
Overzichtsfoto

Detailfoto

| Eindbeoordeling materiaalarisico | Laag materiaalarisico en/of verlaagde kans op vezelvrijgave |

| Toestand van het materiaal | Licht beschadigd, licht verweerd. Intact calciumsilicaatmateriaal of categorie III 'gebondenheid' |

| # | Type | Referentie | Resultaat |
|---|---|---|---|
| 4.1 | Puntmonster | 2565819-07 | Chrysotiel |

| Beschrijving | Mastiek |

Zorgvuldig beheren

- Zorg voor een veilig beheer. Vermijd het beschadigen van het asbestmateriaal. Controleer de toestand jaarlijks op wijzigingen.

- Eenvoudige handelingen: mag via doe-het-zelf of door werknemer(s) met opleidingsattest eenvoudige handelingen bij vervangen van de ramen kan de mastiek mee verwijderd worden door de plaatsers van nieuw raamwerk. Alle werknemer(s) moeten wel beschikken over een opleidingsattest eenvoudige handelingen 8u. Verwijdering met puntafzuiging dmv een stofzuiger met absoluut filter. Oud raamwerk word gerecycleerd , er mogen geen restanten aan het raamwerk achter blijven. gebruik dan best persoonlijke beschermingsmiddelen om blootstelling aan asbestvezels te voorkomen (ffp3 masker, handschoenen, tyvek, veiligheidsbril,...). Graag verwijs ik u ook naar de laatste pagina van het attest waar de verwijderingstechnieken staan uitgelegd.

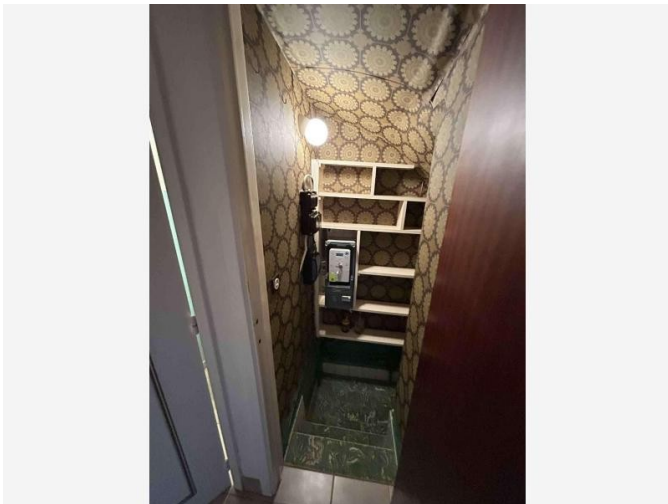
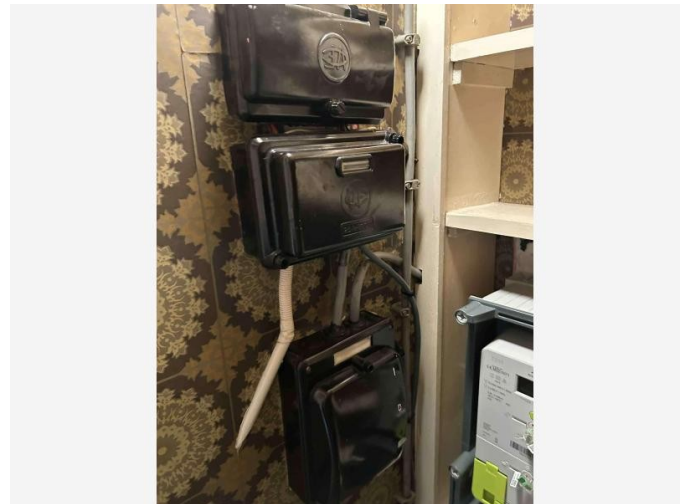
Overzichtsfoto

Detailfoto

| Eindbeoordeling materiaalrisico | Laag materiaalrisico en/of verlaagde kans op vezelvrijgave |

| Asbestsoort (vezeltype) | Crocidoliet aanwezig |
| Toestand van het materiaal | Onbeschadigd, niet verweerd |

| Beschrijving | Bakeliet |

Zorgvuldig beheren

- Zorg voor een veilig beheer. Vermijd het beschadigen van het asbestmateriaal. Controleer de toestand jaarlijks op wijzigingen.

- Eenvoudige handelingen: mag via doe-het-zelf of door werknemer(s) met opleidingsattest eenvoudige handelingen  
Schakelaars, stopcontacten en andere gelijkaardige toepassingen kunnen eenvoudig losgeschroefd worden --> EH doe-het-zelf. Afgesloten of verzegelde kast --> EH opgeleid techniek personeel 8u basisopleiding asbest. U gebruikt dan best persoonlijke beschermingsmiddelen om blootstelling aan asbestvezels te voorkomen (ffp3 masker, handschoenen, tyvek, veiligheidsbril,...). Graag verwijs ik u ook naar de laatste pagina van het attest waar de verwijderingstechnieken staan uitgelegd.

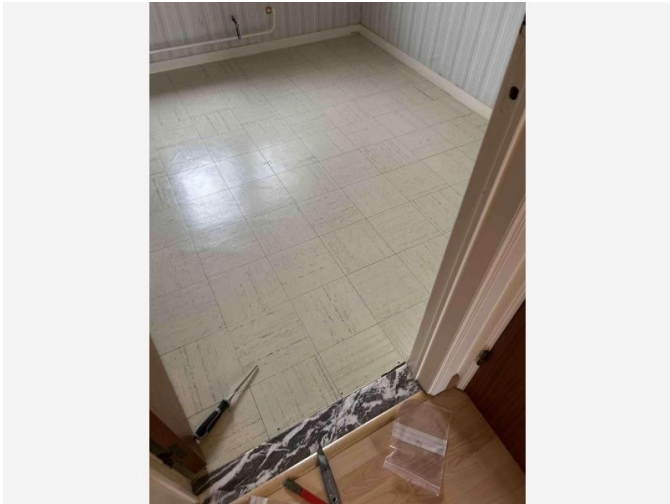
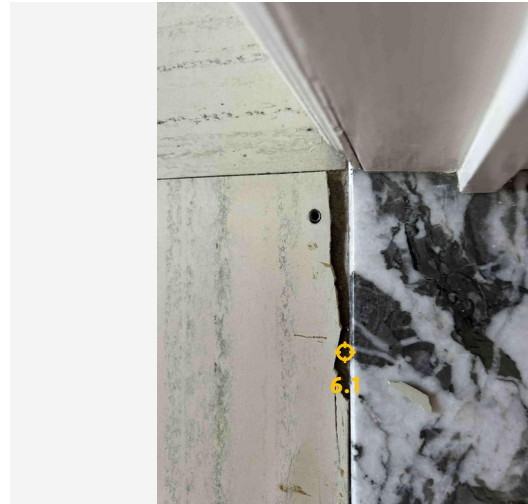
Overzichtsfoto

Detailfoto

| Eindbeoordeling materiaalisico | Zeer laag materiaalisico en/of zeer lage kans op vezelvrijgave |

| Toestand van het materiaal | Onbeschadigd, niet verweerd |

| # | Type | Referentie | Resultaat |
|---|---|---|---|
| 6.1 | Puntmonster | 2565819-06 | Chrysotiel |

| Beschrijving | Vyniltegels |

Zorgvuldig beheren

- Zorg voor een veilig beheer. Vermijd het beschadigen van het asbestmateriaal. Controleer de toestand jaarlijks op wijzigingen.

- Hermetische zone (erkend asbestverwijderaar)  
Strengere regels voor het verwijderen van asbesthoudende tegels en lijmlagen (vanaf 1/02/2023)

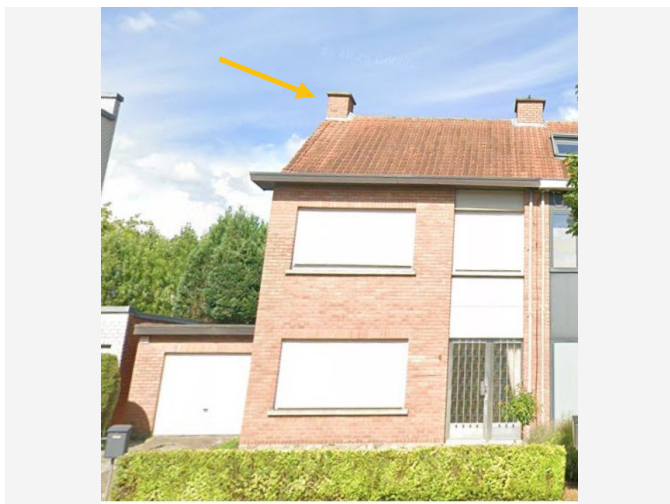
*Situeringfoto*

**Reden:** Het te onderzoeken materiaal situeert zich hoger dan 3,50 m te rekenen vanaf een veilige ondergrond

**Uitleg van de asbestdeskundige:** De schouw bevindt zich hoger dan 3,5m. De binnenkant ervan is niet geïnspecteerd kunnen worden.

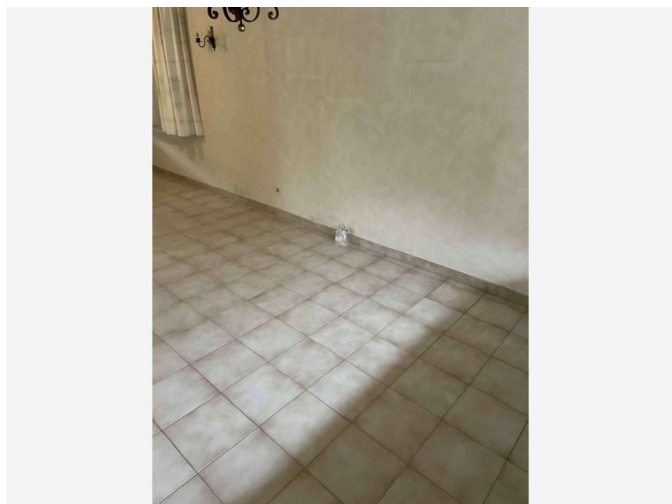
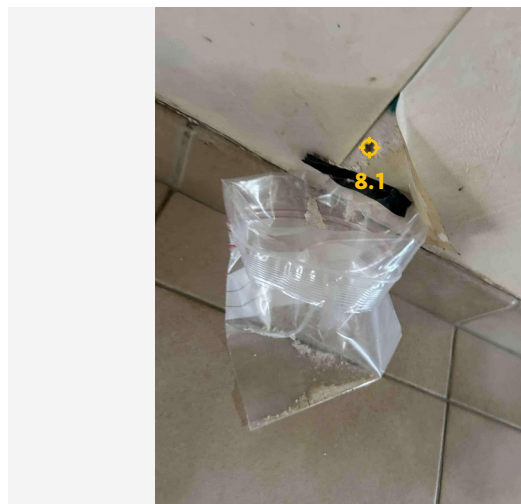
## Fiche 8: Pleister muren

Overzichtsfoto

Detailfoto

Geen asbest

| # | Type | Referentie | Resultaat |
|---|---|---|---|
| 8.1 | Mengmonster | 2565819-04 | Geen asbest |

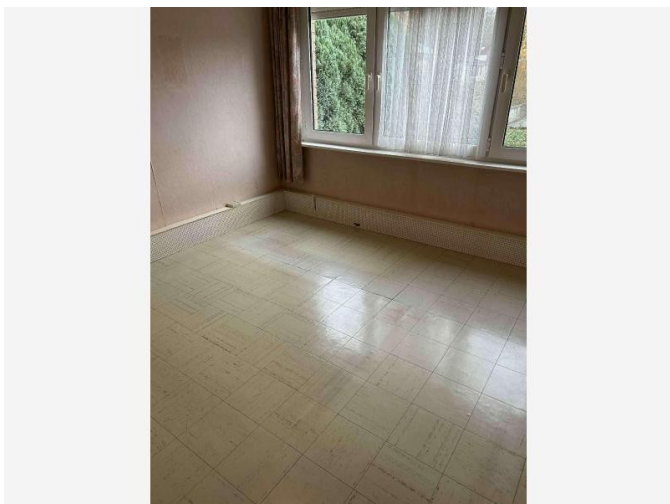
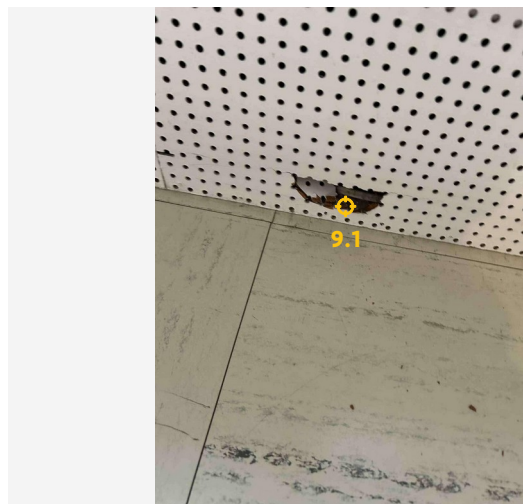
## Fiche 9: Plaat

Overzichtsfoto

Detailfoto

Geen asbest

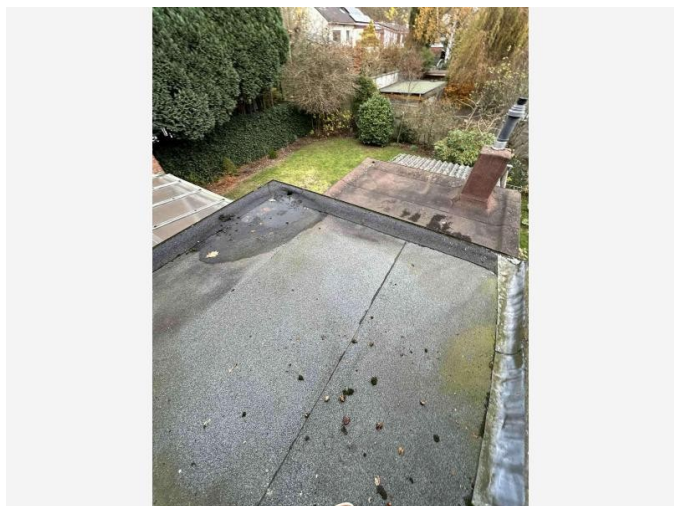
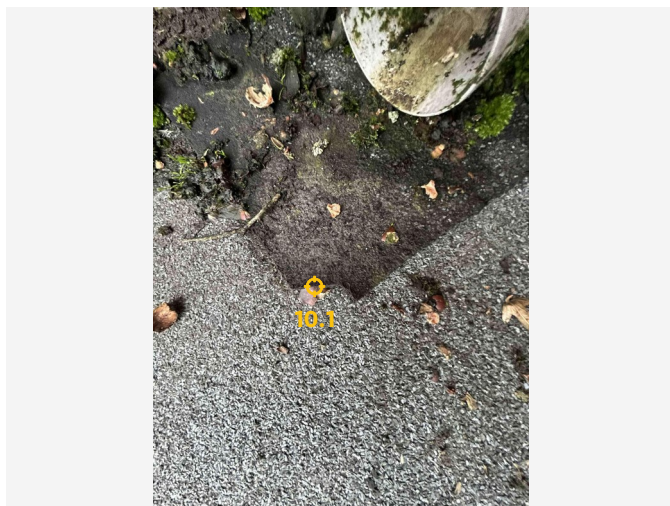
## Fiche 10: Roofing

Geen asbest

Overzichtsfoto

Detailfoto
