# Asbestinventarisatetest

Bredabaan 617/1001, 2930 Brasschaat

Attestnummer : **20241016-000347.000**

## Zone 1: appartement 1001

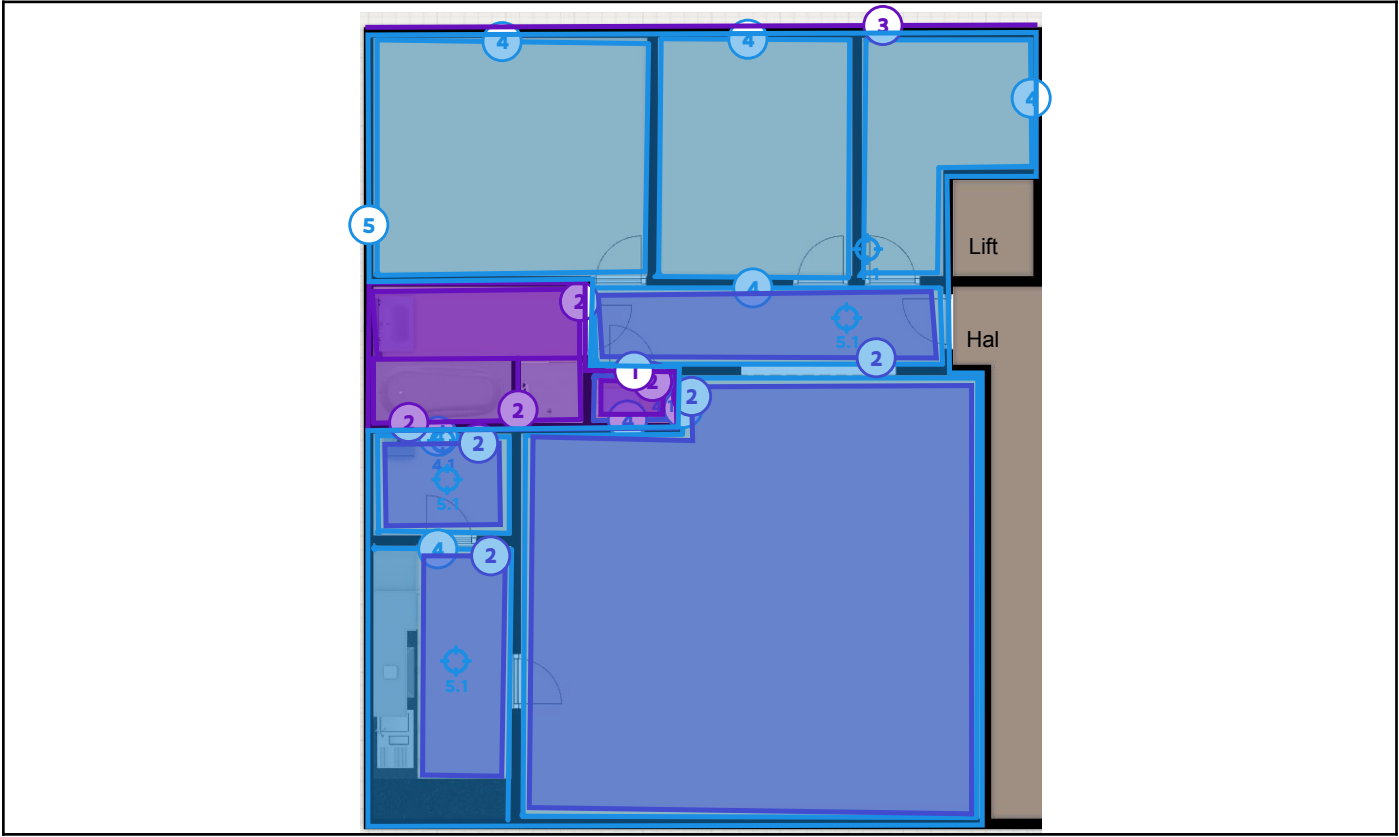
# Plan 1.1: Appartement 1001

| Beschrijving | Type | Actie |
|---|---|---|
| 1. Plafond badkamer / WC | Advies | - |
| 2. Lijm onder tegels | Advies | - |
| 3. Roofing | Advies | - |
| 4. Pleisterwerk wand | Geen asbest | - |
| 5. Pleisterwerk plafond | Geen asbest | - |

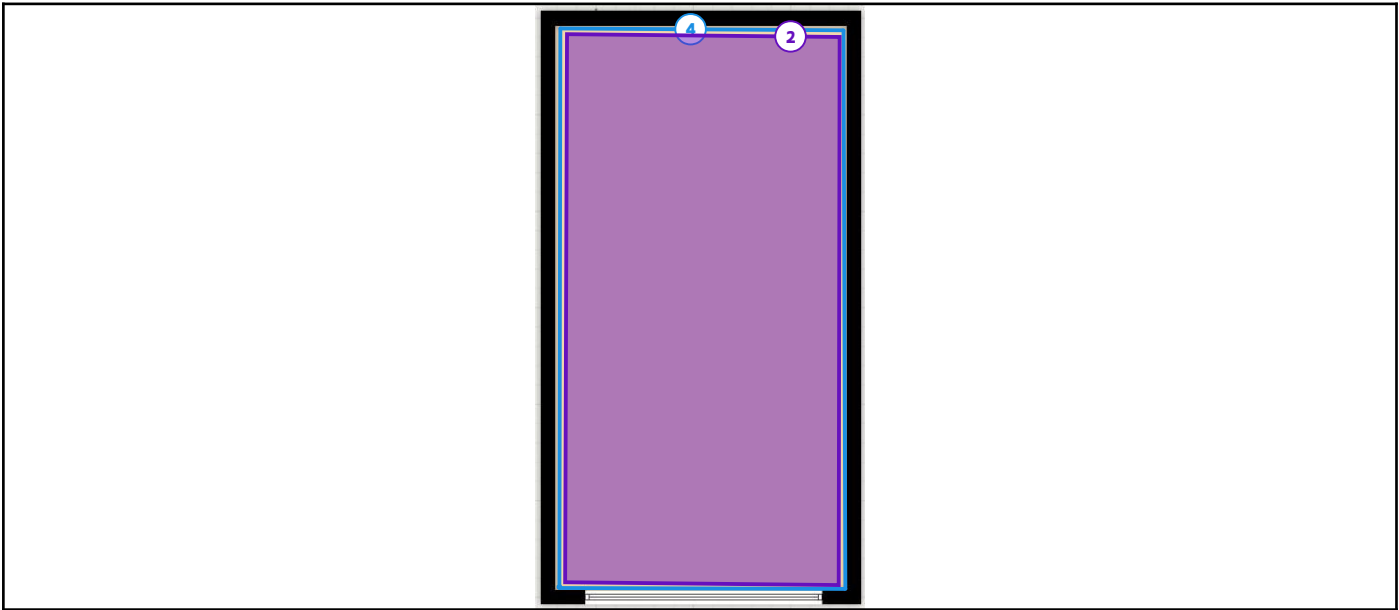
# Plan 1.2: Garagebox

| Beschrijving | Type | Actie |
|---|---|---|
| 2. Lijm onder tegels | Advies | - |
| 4. Pleisterwerk wand | Geen asbest | - |

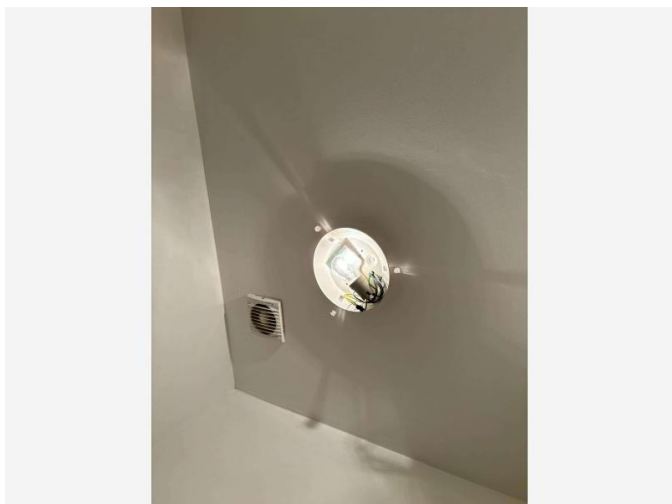
Vrije foto

De plafonds in de WC en de badkamer werden afgewerkt met gyproc. Dit materiaal is niet asbestverdacht. Wat er zich achter deze afwerking bevindt is ons niet bekend. Wees waakzaam bij renovatiewerken voor eventuele verborgen asbestmaterialen.

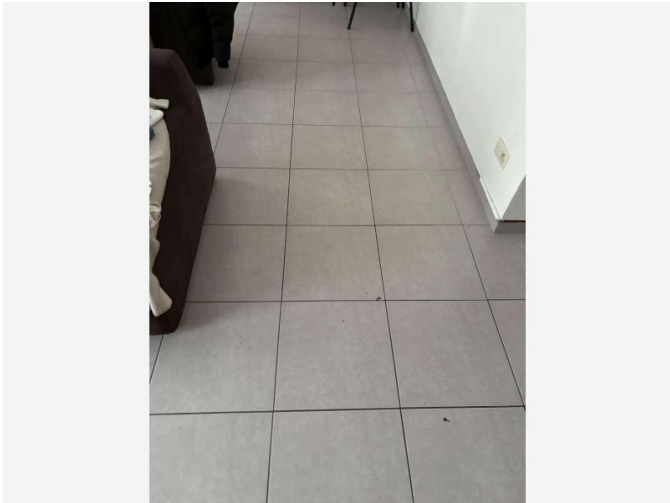
Vrije foto

In het appartement werden op verschillende plaatsen tegels herkend. De lijm onder deze tegels kan asbesthoudend zijn. Wees waakzaam bij afbraakwerken voor zwarte tegellijm. Draag de correcte persoonlijke bescherming.

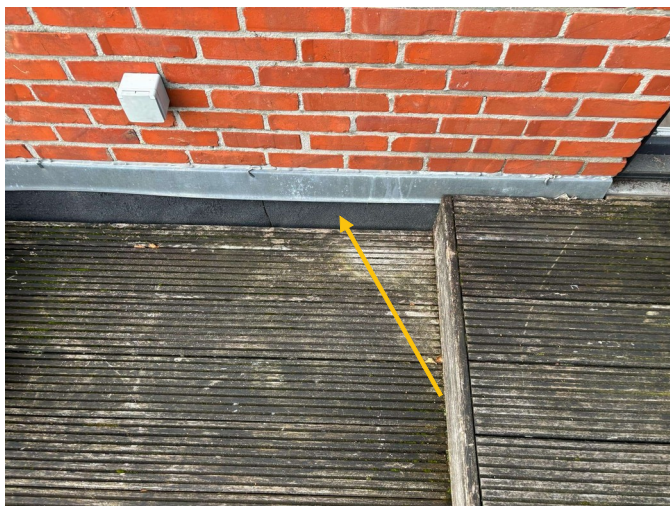
Vrije foto

Onder het houten terras bevindt zich een laag roofing welke dienst doet als dakdichting voor de onderliggende garagebox. Roofing kan steeds asbest bevatten maar werd niet bemonsterd gezien deze tot de gemeenschappelijke delene van het gebouw behoort. Wees waakzaam bij afbraakwerken. Draag de correcte persoonlijke bescherming.

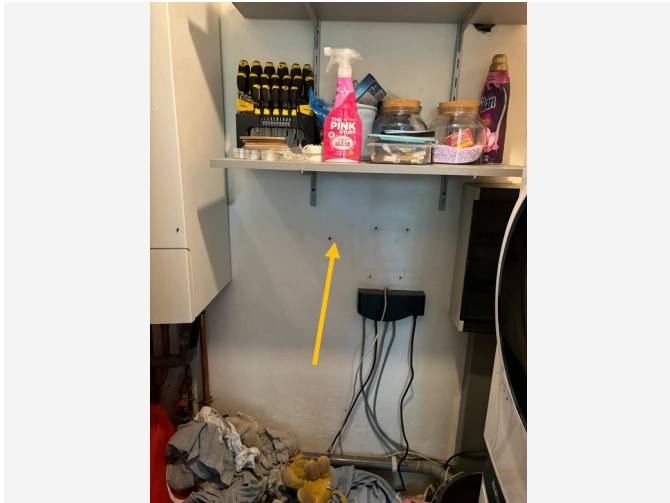
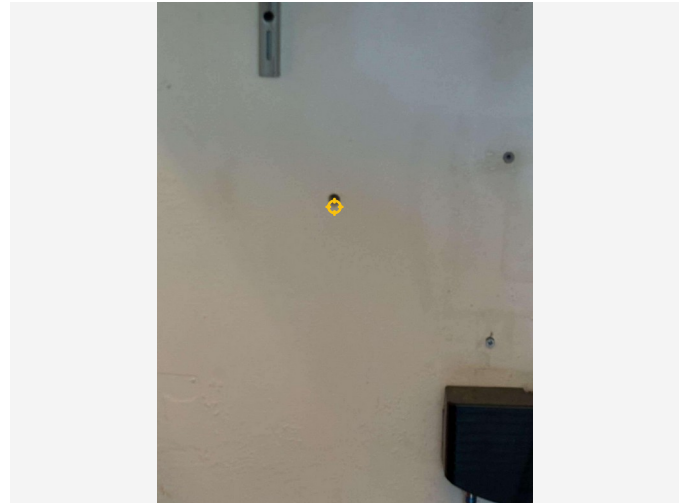
## Fiche 4: Pleisterwerk wand

Geen asbest

| # | Type | Referentie | Resultaat |
|---|---|---|---|
| 4.1 | Mengmonster | 2455696-03 | Geen asbest |

| Opmerking | Het pleisterwerk op de wanden werd bemonsterd en door het labo als niet aantoonbaar getest. Blijf waakzaam voor oude onderliggende pleister. |

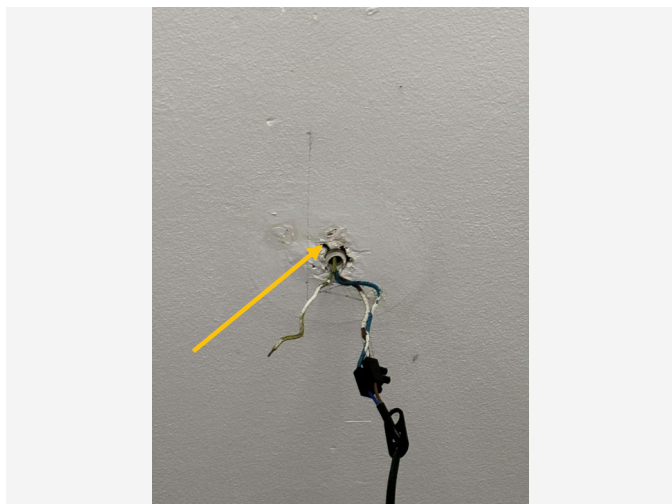
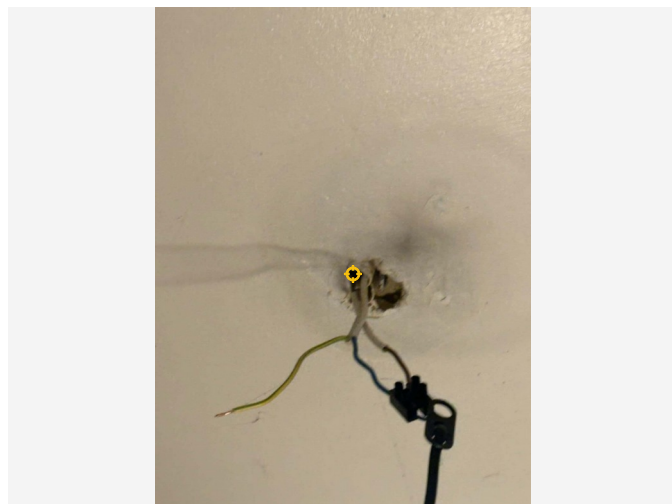
## Fiche 5: Pleisterwerk plafond

Geen asbest

| # | Type | Referentie | Resultaat |
|---|---|---|---|
| 5.1 | Mengmonster | 2455696-01 | Geen asbest |

| Opmerking | Het pleisterwerk op de plafonds werd bemonsterd en door het labo als niet aantoonbaar getest. Blijf waakzaam voor oude onderliggende pleister. |
