# Asbestinventarisatattest

Parklaan 31, 2620 Hemiksem

Attestnummer : 20251208-000360.000

Uitgegeven op : 08.12.2025

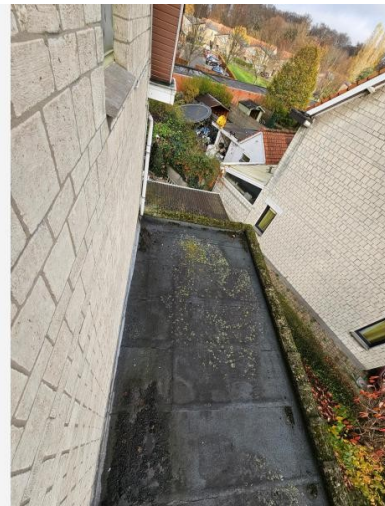
Detailfoto

Het asbestmateriaal valt onder de mijlpaal van 2040.

| Eindbeoordeling materiaalrisico | Verhoogd materiaalrisico en/of verhoogde kans op vezelvrijgave |

| Gebondenheid | Categorie 1: hechtgebonden in oorsprong |
| Asbestsoort (vezeltype) | Alleen chrysotiel |
| Asbestconcentratie | Laag (< 50%) |
| Afschermingsgraad van het gehele materiaal | Geheel of deels vrij aan de buitenlucht |
| Toestand van het materiaal | Matig beschadigd, matig verweerd |

| Beschrijving | Roofing plat dak. |
| Asbestmateriaal | Dak- en gevelbekleding - Roofing |

- Zorg voor een veilig beheer. Vermijd het beschadigen van het asbestmateriaal. Controleer de toestand jaarlijks op wijzigingen.
- Voer bijkomende staalname(s) uit.

- Eenvoudige handelingen: mag via doe-het-zelf of door werknemer(s) met opleidingsattest eenvoudige handelingen  
Hechtgebonden toepassing.

Bij verwijdering dient er eerst een monsternamen genomen te worden van de roofing (omdat bij verwijdering het dak vervangen wordt, is het mogelijk risico op lekschade bij een staalname niet meer van belang).

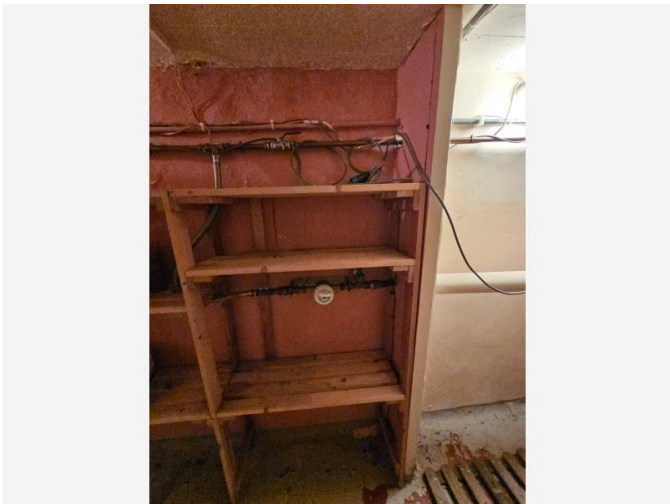
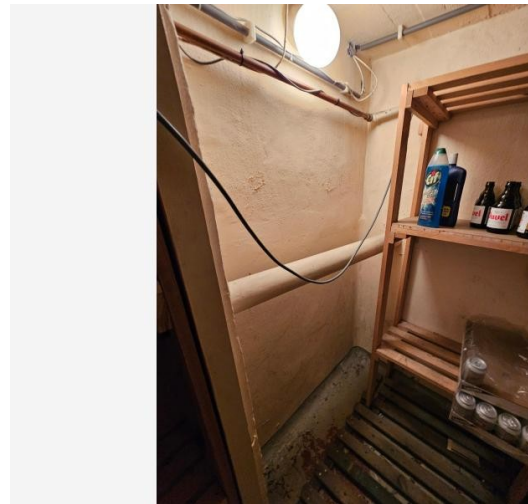
Het asbestmateriaal valt onder de mijlpaal van 2040.

| Eindbeoordeling materiaalrisico | Verhoogd materiaalrisico en/of verhoogde kans op vezelvrijgave |

| Asbestsoort (vezeltype) | Crocidoliet aanwezig |
| Afschermingsgraad van het gehele materiaal | Geheel of deels (ook) vrij aan de binnenlucht |
| Toestand van het materiaal | Licht beschadigd, licht verweerd. Intact calciumsilicaatmateriaal of categorie III 'gebondenheid' |

| Beschrijving | Doorvoerbuis |
| Asbestmateriaal | Buis, koker, leiding, pijp, doorvoer |

- Zorg voor een veilig beheer. Vermijd het beschadigen van het asbestmateriaal. Controleer de toestand jaarlijks op wijzigingen.
- Scherm in afwachting van verwijdering het asbestmateriaal af van luchtstromingen en verstoring: bijvoorbeeld door het te verpakken, te fixeren, af te dekken, signalisatie - afbakening aan te brengen, ...
- Voer bijkomende staalname(s) uit.

- Eenvoudige handelingen: mag via doe-het-zelf of door werknemer(s) met opleidingsattest eenvoudige handelingen  
Hechtgebonden toepassing.

Verwijdering door werknemer(s) met opleidingsattest eenvoudige handelingen. Deze dienen te werken volgens vakspecialisatie.

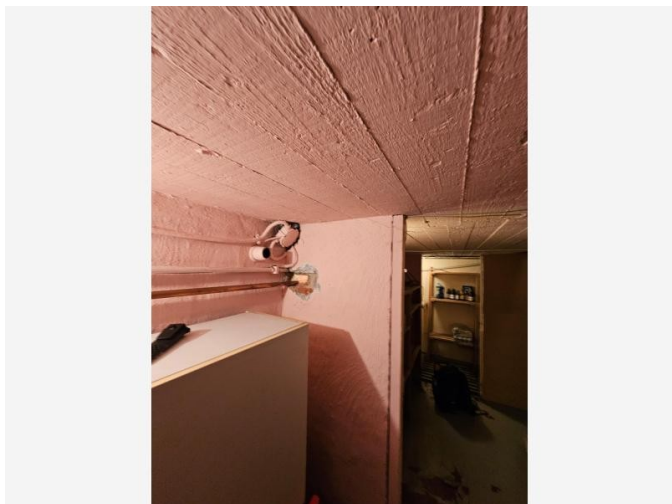
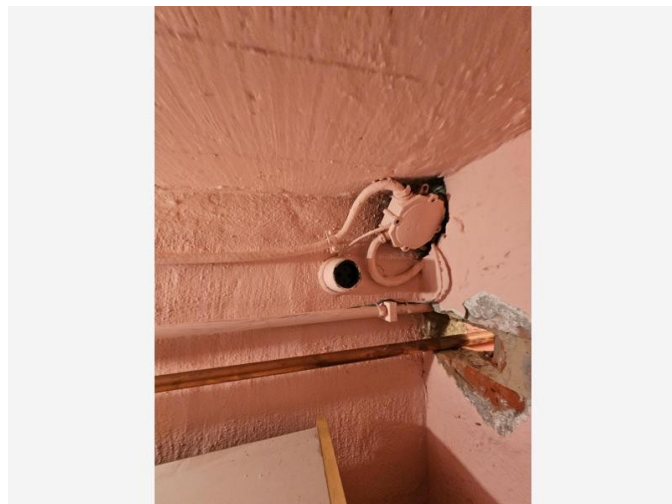
Het asbestmateriaal valt onder de mijlpaal van 2040.

| Eindbeoordeling materiaalrisico | Laag materiaalrisico en/of verlaagde kans op vezelvrijgave |

- Zorg voor een veilig beheer. Vermijd het beschadigen van het asbestmateriaal. Controleer de toestand jaarlijks op wijzigingen.
- Scherm in afwachting van verwijdering het asbestmateriaal af van luchtstromingen en verstoring: bijvoorbeeld door het te verpakken, te fixeren, af te dekken, signalisatie - afbakening aan te brengen, ...
- Voer bijkomende staalname(s) uit.

- Eenvoudige handelingen: mag via doe-het-zelf of door werknemer(s) met opleidingsattest eenvoudige handelingen  
Hechtgebonden toepassing.

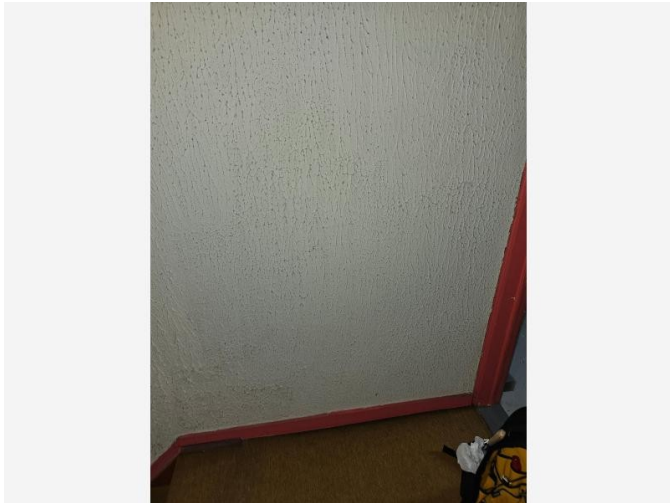
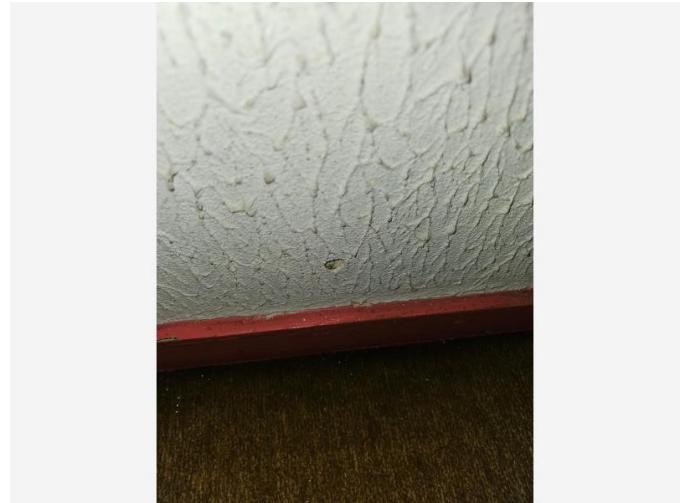
## Fiche 11: Bepleistering muren.

Geen asbest

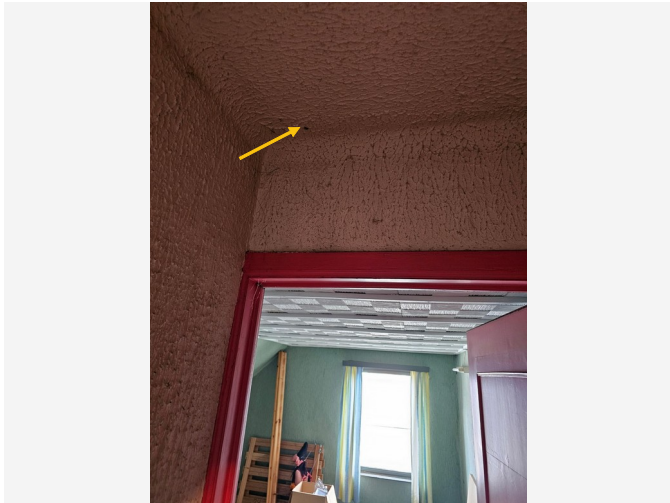
## Fiche 12: Bepleistering Plafond.

Geen asbest

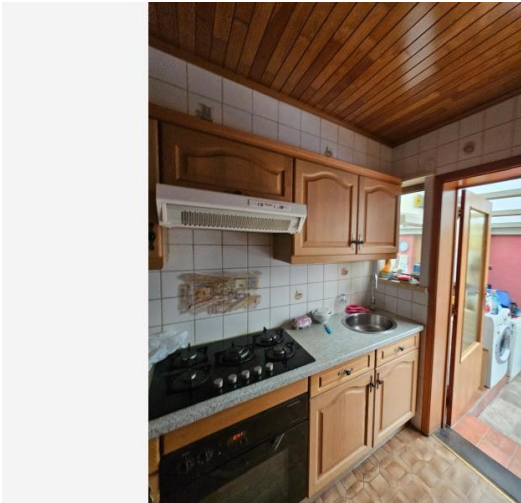
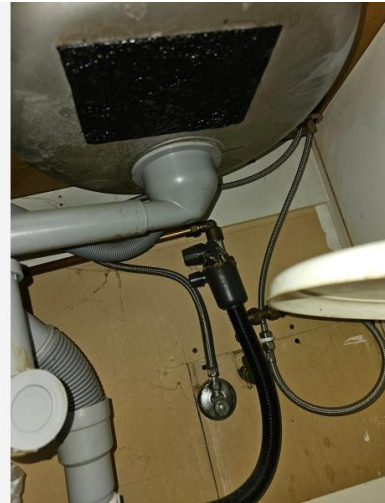
## Fiche 13: Wasbak ontdreuningsplaat.

Geen asbest

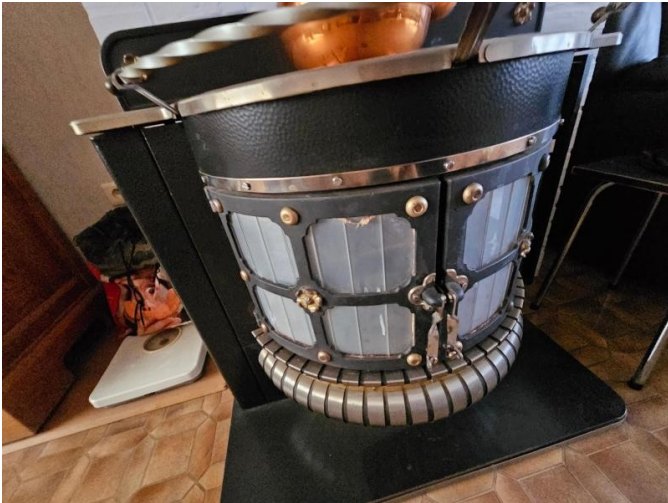
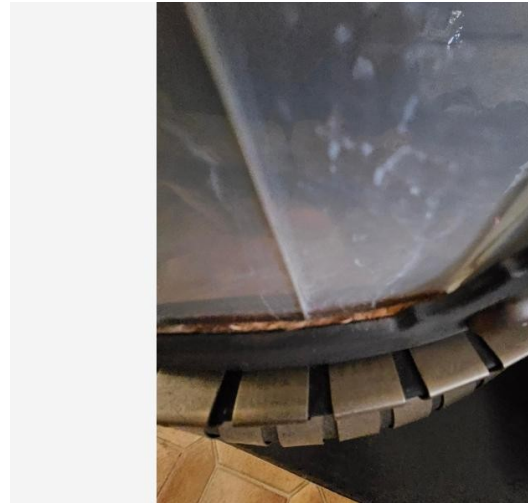
## Fiche 14: Kachel koord.

Geen asbest

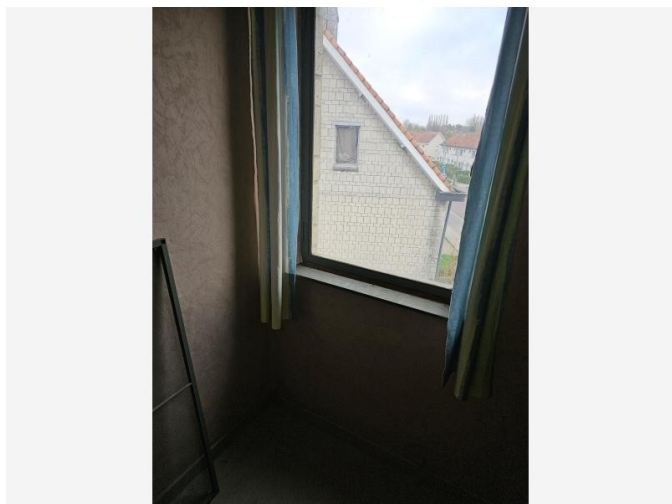
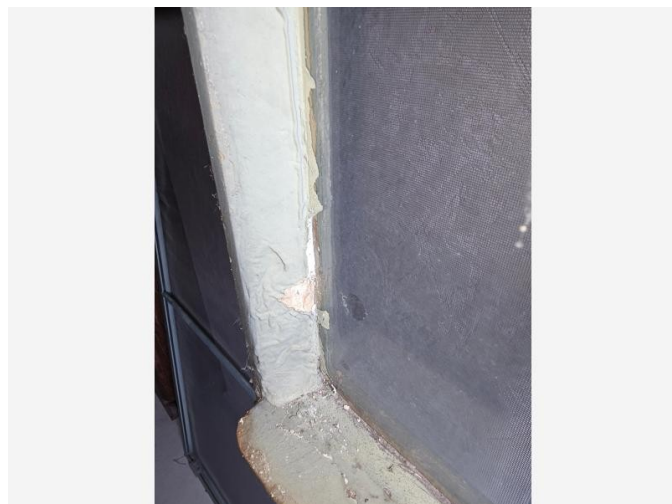
## Fiche 15: Mastiek.

Geen asbest

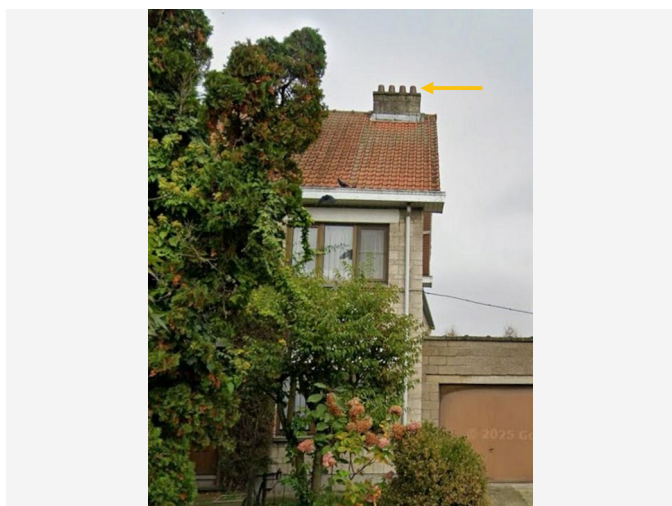
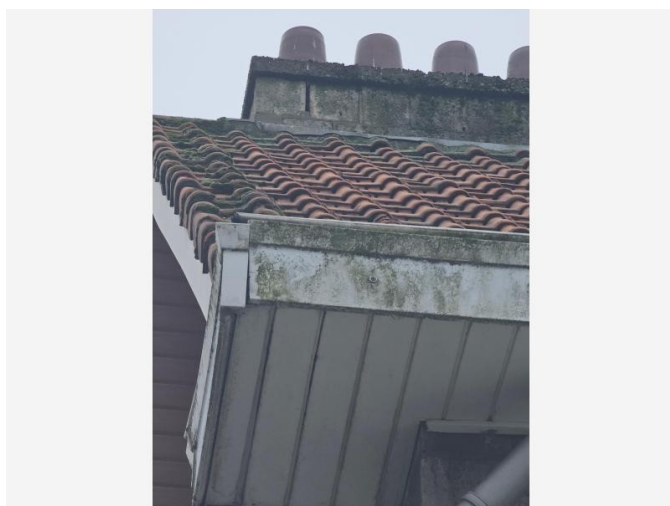
### Fiche 16: Rookgaskanaal

| Beschrijving | Notitie | Terug te vinden op plannen |
|---|---|---|
| Fiche 16: Rookgaskanaal | Rookgaskanaal niet volledig inspecteerbaar aan de binnenzijde (zie beperkingsfiche rookgaskanaal binnenin niet inspecteerbaar). Enkel buitenzijde is waarneembaar en niet verdacht. | - |
