# Asbestinventarisatattest

Windmolenstraat 38, 2660 Antwerpen

Attestnummer : 20260114-000365.000

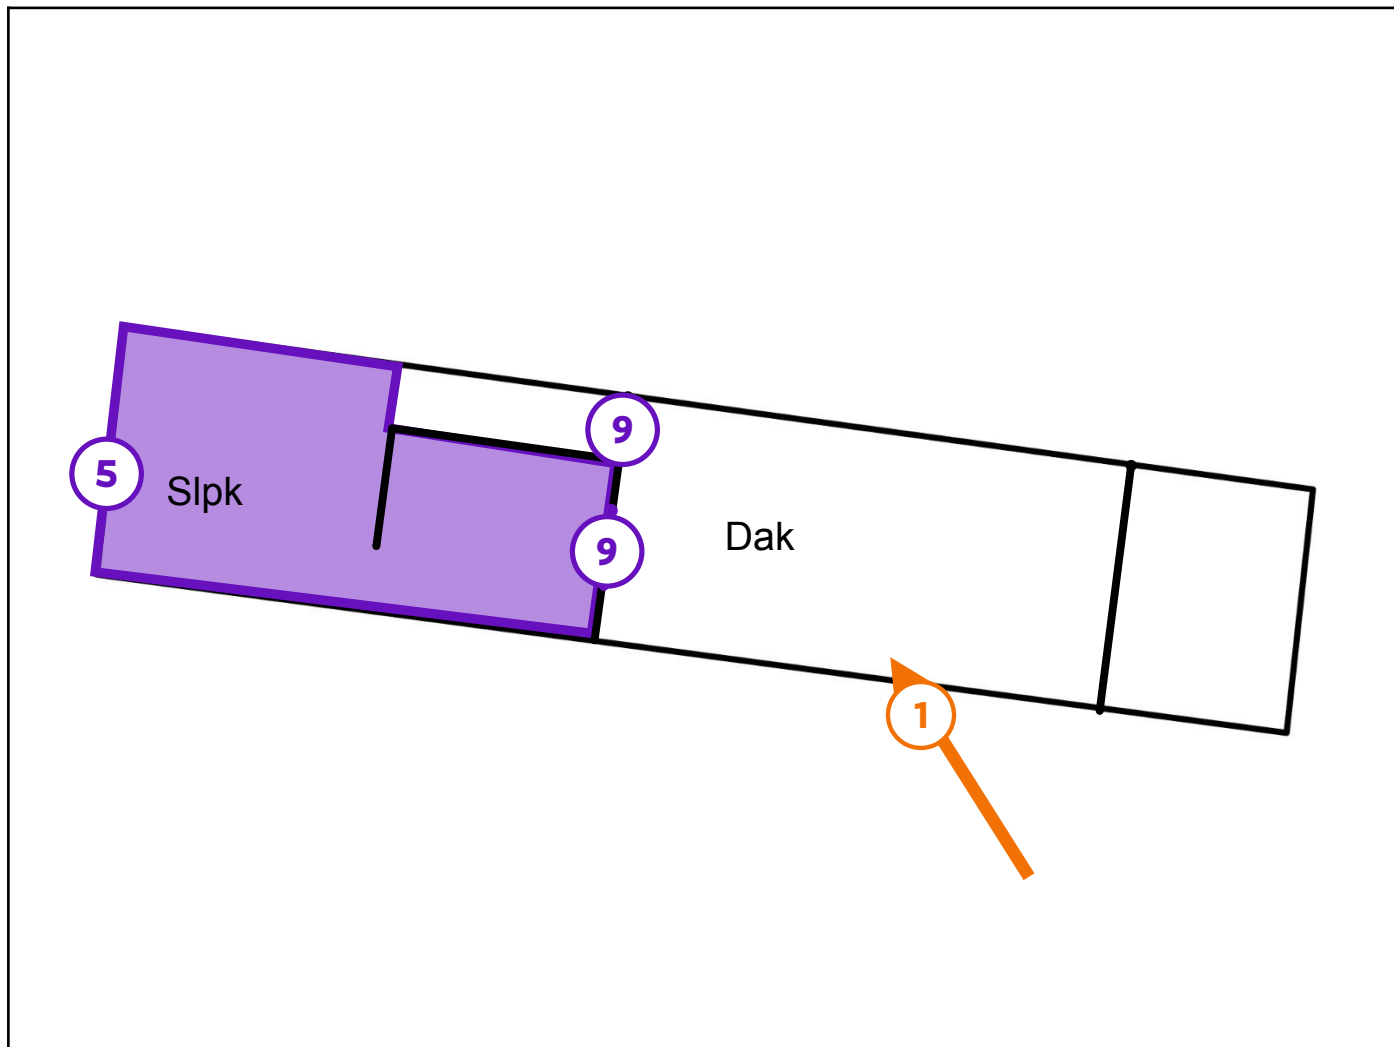
## Plan 1.3: Eerste verdieping

| Beschrijving | Type | Actie |
|---|---|---|
| 1. Rookgasbuis | Asbestmateriaal | Verwijderen |

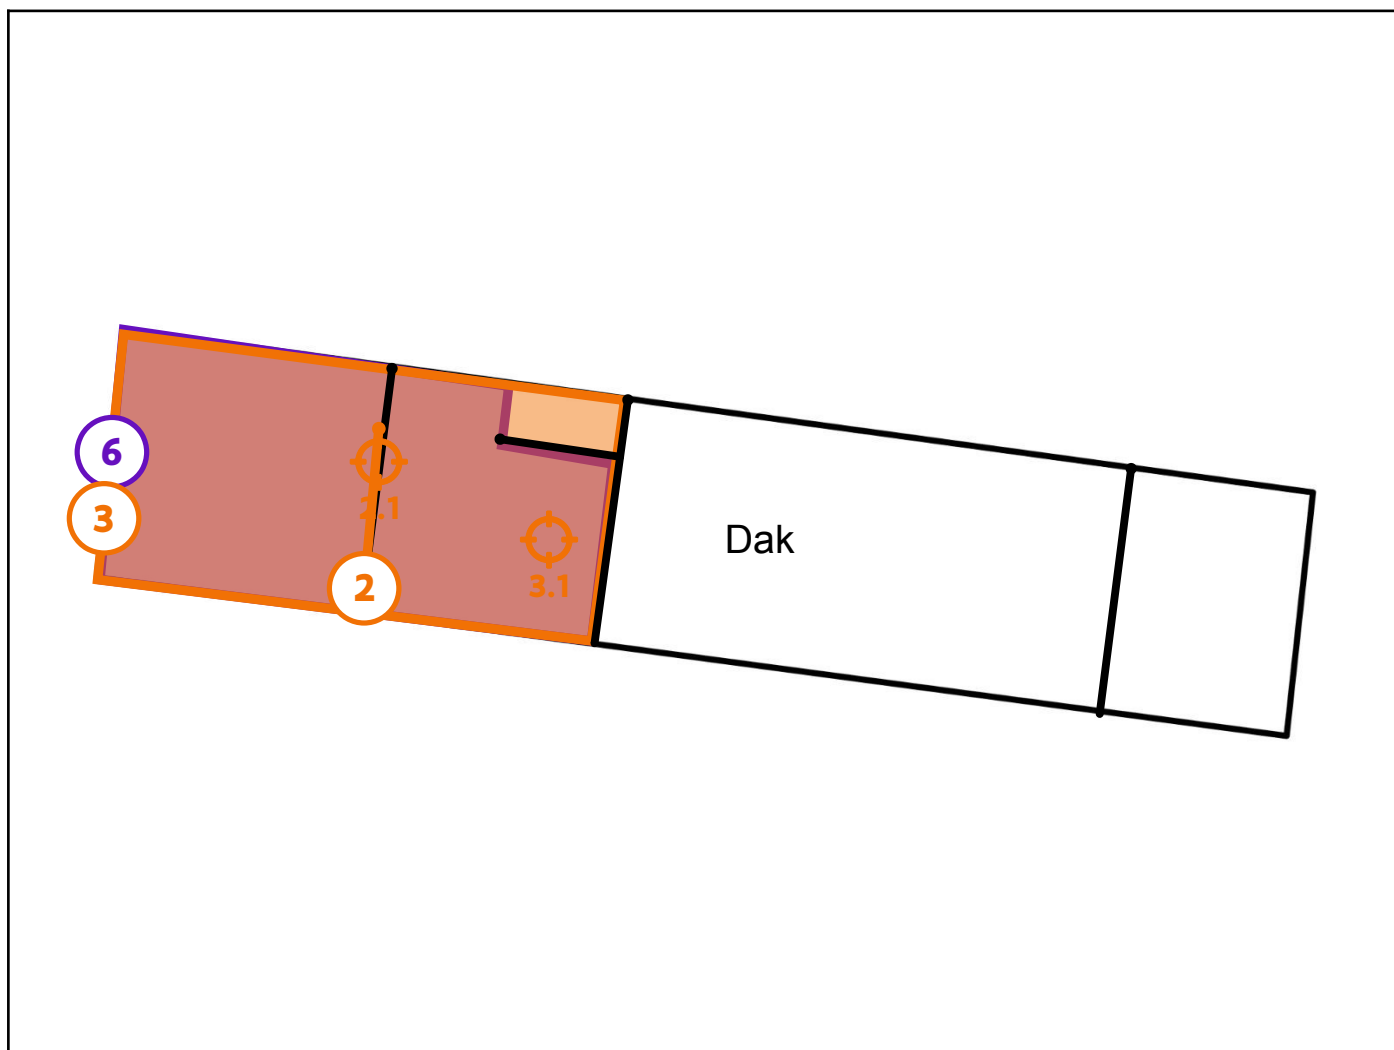
## Plan 1.5: Zolder

| Beschrijving | Type | Actie |
|---|---|---|
| 2. Asbestcemente platen in tussenmuur | Asbestmateriaal | Verwijderen |
| 3. Onderdak | Asbestmateriaal | Verwijderen |

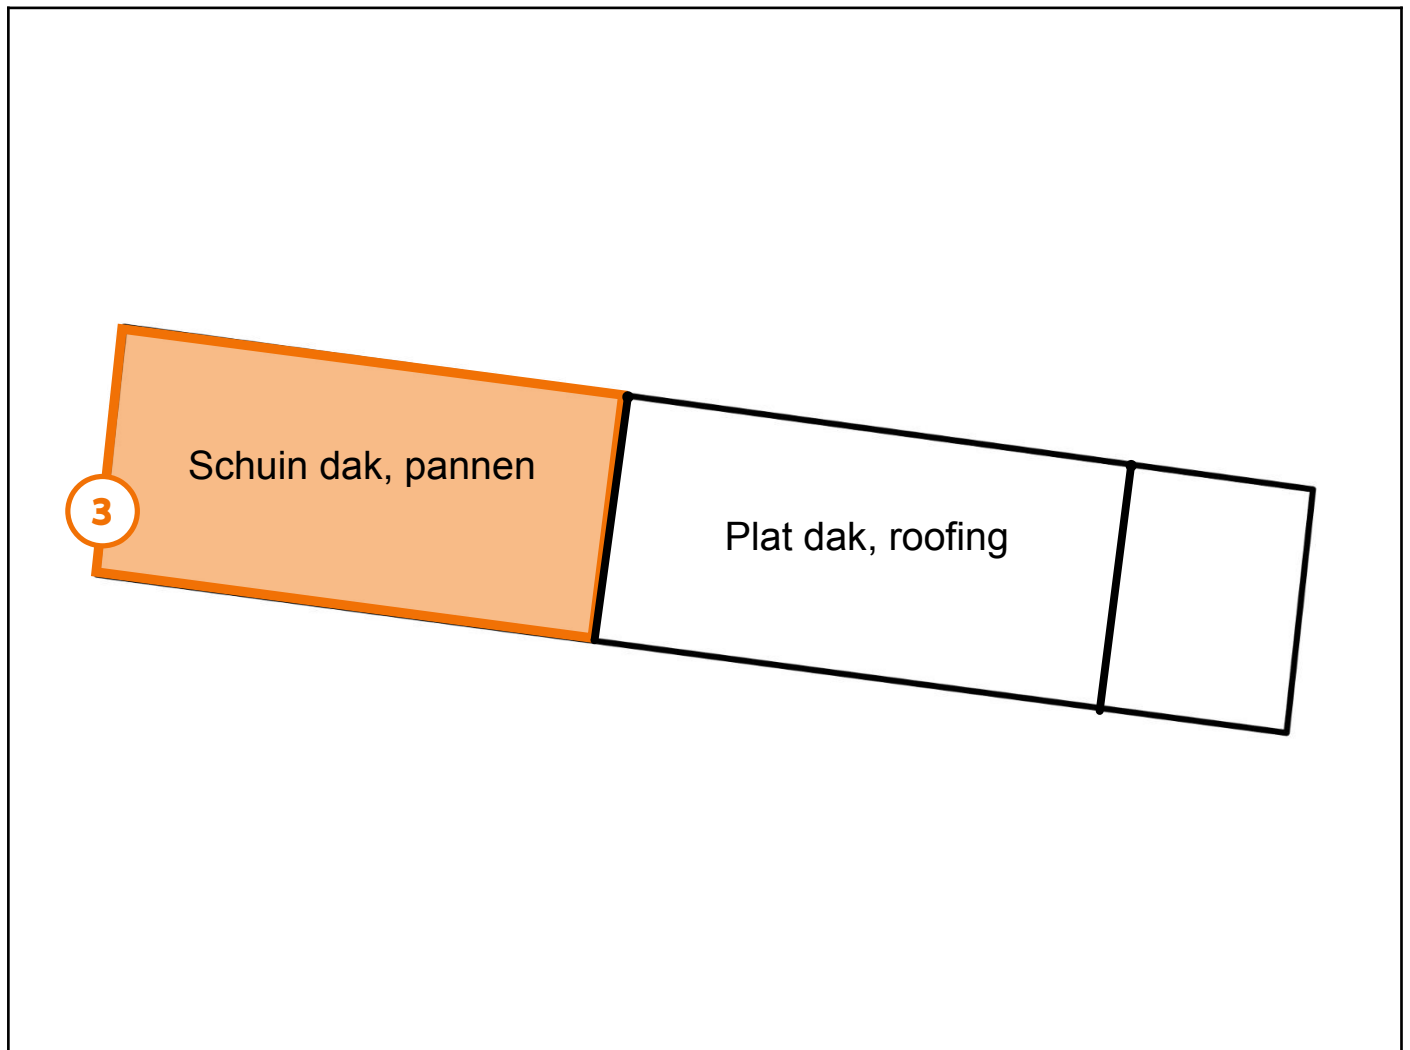
## Plan 1.7: Hoofddak

| Beschrijving | Type | Actie |
|---|---|---|
| 3. Onderdak | Asbestmateriaal | <a href="#">Verwijderen</a> |

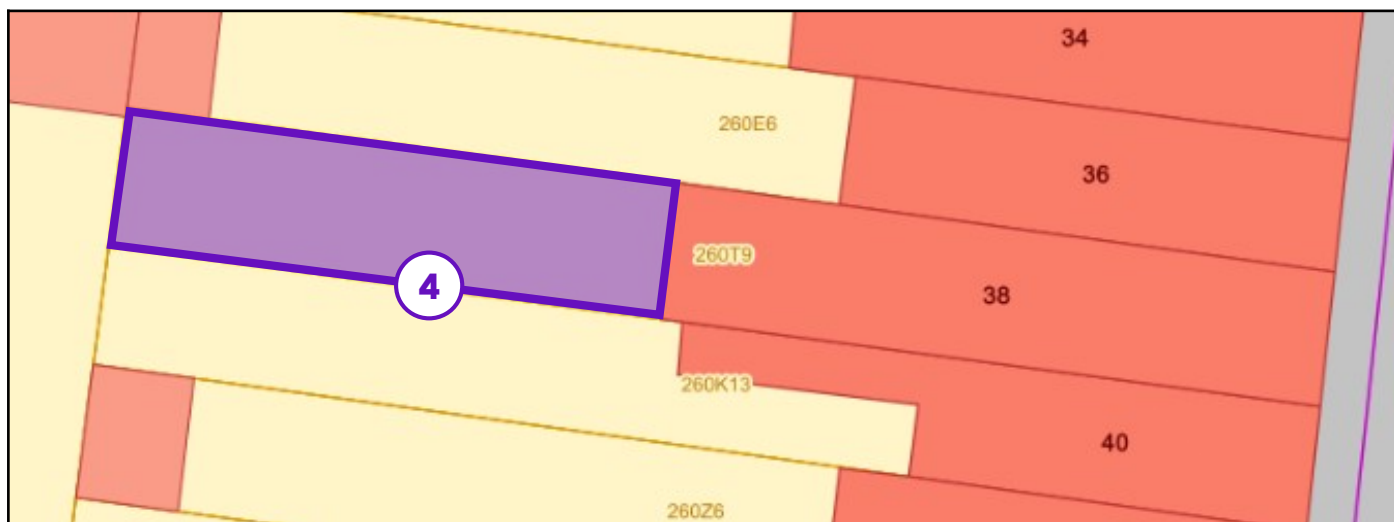
## Plan 2.1: Vaststellingen buiten de constructies

| Beschrijving | Type | Actie |
|---|---|---|
| 4. Tuinhok asbestplaten | Beperking | - |

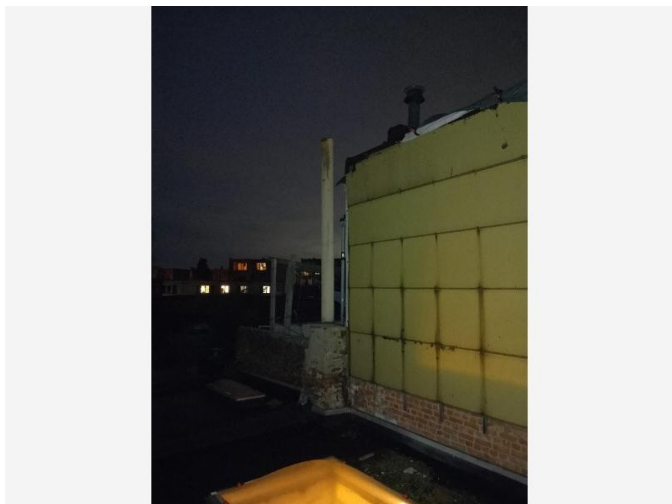
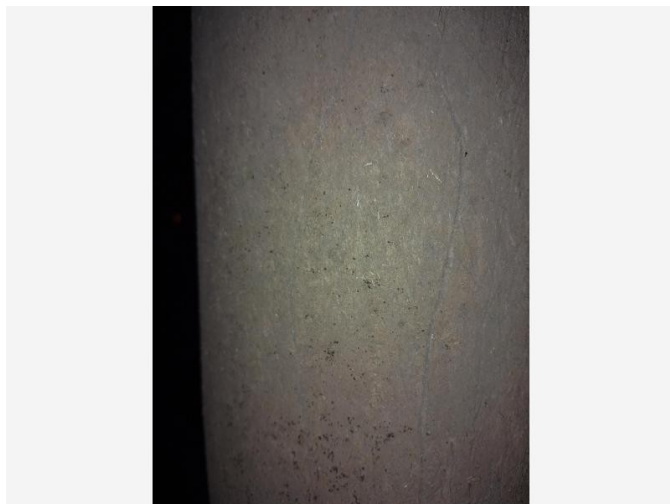
| Fiche 1: Rookgasbuis..... | 17 |

Het asbestmateriaal valt onder de mijlpaal van 2034.

| Eindbeoordeling materiaalisico | Laag materiaalisico en/of verlaagde kans op vezelvrijgave |
| Opmerking | Lokaal was er een vezelbundel zichtbaar. |

| Asbestsoort (vezeltype) | Crocidoliet aanwezig |
| Toestand van het materiaal | Licht beschadigd, licht verweerd. Intact calciumsilicaatmateriaal of categorie III 'gebondenheid' |

| Beschrijving | Rookgasbuis |
| Hoeveelheid (lengte - omtrek - dikte - aantal) | <ul style="list-style-type: none"><li>• 2,00 m - 30,00 cm - 0,99 cm - 1 stuk</li></ul> |

- Zorg voor een veilig beheer. Vermijd het beschadigen van het asbestmateriaal. Controleer de toestand jaarlijks op wijzigingen.
- Voer bijkomende staalname(s) uit.

- Eenvoudige handelingen: mag via doe-het-zelf of door werknemer(s) met opleidingsattest eenvoudige handelingen  
Bij het verwijderen van asbesttoepassingen moet u altijd de juiste beschermingsmiddelen dragen zoals een mondkap met de juiste filter of beschermingsgraad. Draag daarnaast bijvoorbeeld een wegwerpovertrek. Houdt de asbesttoepassing vochtig bij het verwijderen zodat vezels zich niet kunnen verspreiden. Vermijd ook het breken van de toepassing en win informatie in over de juiste afvoer van de materialen zoals het dubbel verpakken in plastic. Meer informatie kan worden teruggevonden achteraan dit asbestattest of op de website van OVAM.

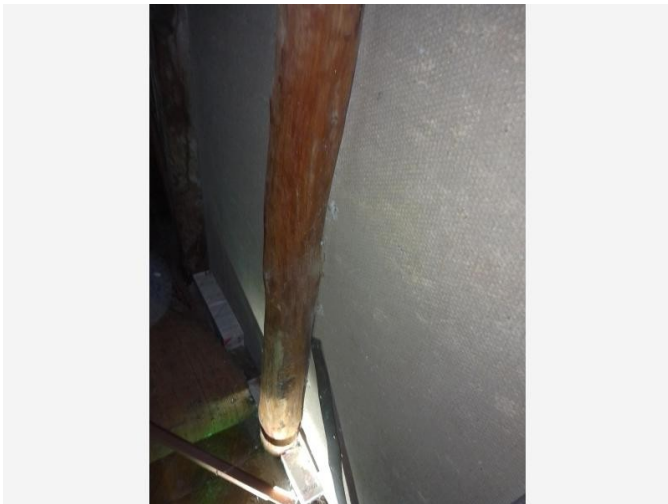
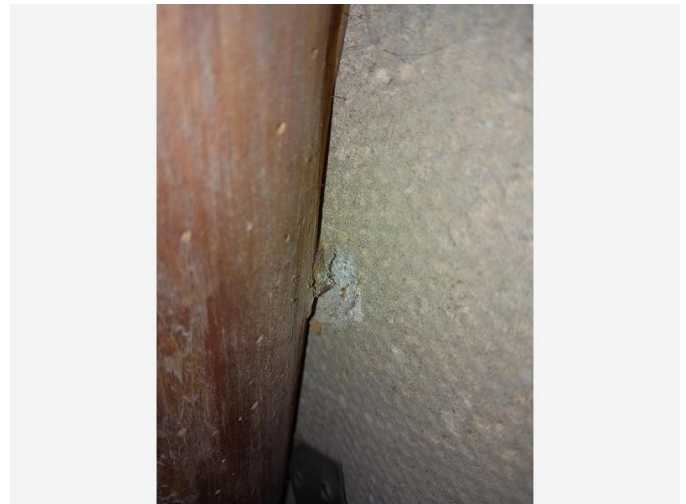
| Fiche 2: Asbestcemente platen in tussenmuur..... | 20 |

Het asbestmateriaal valt onder de mijlpaal van 2040.

| Eindbeoordeling materiaalrisico | Verhoogd materiaalrisico en/of verhoogde kans op vezelvrijgave |

| Asbestsoort (vezeltype) | Alleen chrysotiel |
| Toestand van het materiaal | Matig beschadigd, matig verweerd |

| # | Type | Referentie | Resultaat |
|---|---|---|---|
| 2.1 | Puntmonster | MM02 | Chrysotiel |

| Beschrijving | Asbestcemente platen in tussenmuur |
| Opmerking | Betreft asbestcemente platen die zijn gebruikt in de tussenmuur tussen de twee ruimtes op de zolderverdieping. |

- Zorg voor een veilig beheer. Vermijd het beschadigen van het asbestmateriaal. Controleer de toestand jaarlijks op wijzigingen.

- Eenvoudige handelingen: mag via doe-het-zelf of door werknemer(s) met opleidingsattest eenvoudige handelingen  
Bij het verwijderen van asbesttoepassingen moet u altijd de juiste beschermingsmiddelen dragen zoals een mondkap met de juiste filter of beschermingsgraad. Draag daarnaast bijvoorbeeld een wegwerpovertrek. Houdt de asbesttoepassing vochtig bij het verwijderen zodat vezels zich niet kunnen verspreiden. Vermijd ook het breken van de toepassing en win informatie in over de juiste afvoer van de materialen zoals het dubbel verpakken in plastic. Meer informatie kan worden teruggevonden achteraan dit asbestattest of op de website van OVAM.

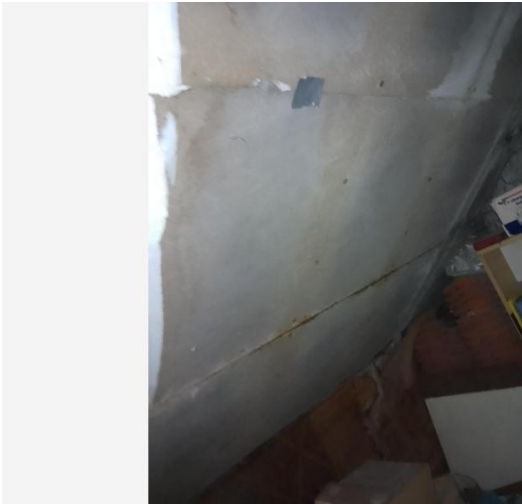
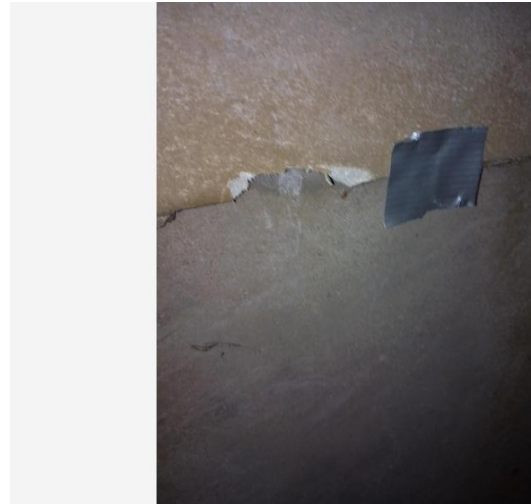
| Fiche 3: Onderdak..... | 23 |

Het asbestmateriaal valt onder de mijlpaal van 2040.

In de linkerkamer bij bovenkomst op de zolderverdieping zijn de platen vrij zichtbaar, ook in de rechterraimte zijn ze waarschijnlijk aanwezig.

| Eindbeoordeling materiaalrisico | Verhoogd materiaalrisico en/of verhoogde kans op vezelvrijgave |

| Toestand van het materiaal | Matig beschadigd, matig verweerd |

| # | Type | Referentie | Resultaat |
|---|---|---|---|
| 3.1 | Puntmonster | MM03 | Chrysotiel |

| Beschrijving | Onderdak |
| Opmerking | De platen zijn bevestigd langs de binnenkant. Onder de dakpannen is zelf geen onderdak zichtbaar (zie foto bijlagen). |

- Zorg voor een veilig beheer. Vermijd het beschadigen van het asbestmateriaal. Controleer de toestand jaarlijks op wijzigingen.

- Eenvoudige handelingen: mag via doe-het-zelf of door werknemer(s) met opleidingsattest eenvoudige handelingen  
Bij het verwijderen van asbesttoepassingen moet u altijd de juiste beschermingsmiddelen dragen zoals een mondkap met de juiste filter of beschermingsgraad. Draag daarnaast bijvoorbeeld een wegwerpovertrek. Houdt de asbesttoepassing vochtig bij het verwijderen zodat vezels zich niet kunnen verspreiden. Vermijd ook het breken van de toepassing en win informatie in over de juiste afvoer van de materialen zoals het dubbel verpakken in plastic. Meer informatie kan worden teruggevonden achteraan dit asbestattest of op de website van OVAM.

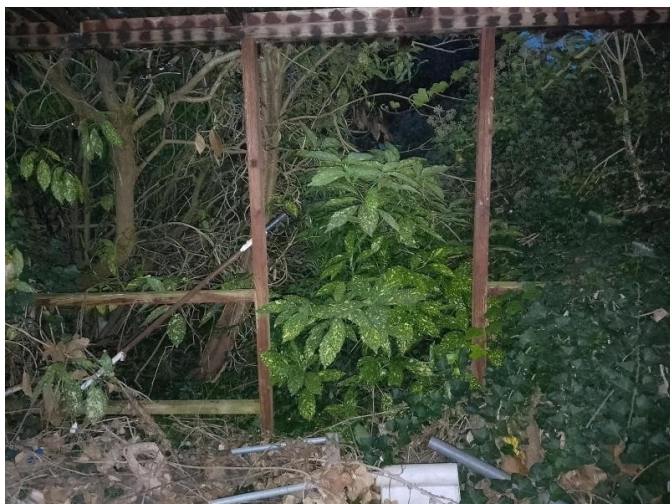
| Fiche 4: Tuinhok asbestplaten..... | 27 |

**Reden:** Overwoekerende vegetatie

**Uitleg van de asbestdeskundige:** De tuin was totaal niet toegankelijk. Tot 2 a 3 meter hoogte was de vegetatie overwoekerd, er was ook vanaf het bovenliggende dak geen goed zicht op de tuin of wat er aanwezig kon zijn. De tuin kon door de gezondheid van de eigenaar niet op korte termijn toegankelijk gemaakt worden. Er zouden asbestgolfplaten liggen op een tuinhuis dat aanwezig zou zijn in de tuin.

| (Asbest)materiaal | Dak- en gevelbekleding - Golfplaat |
| Karakterisatie | Asbest (verdacht) |

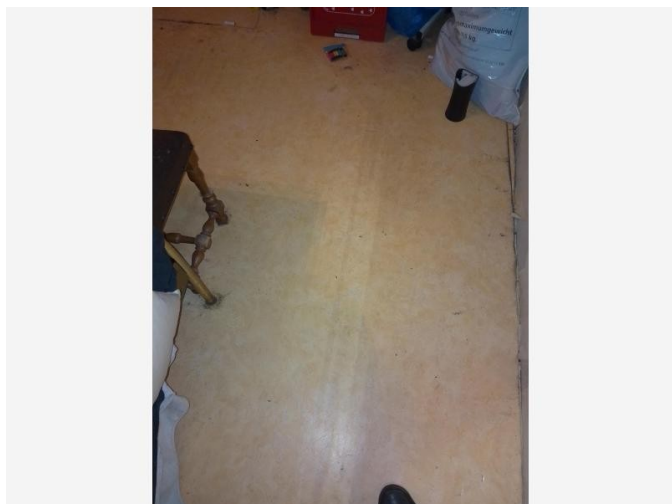
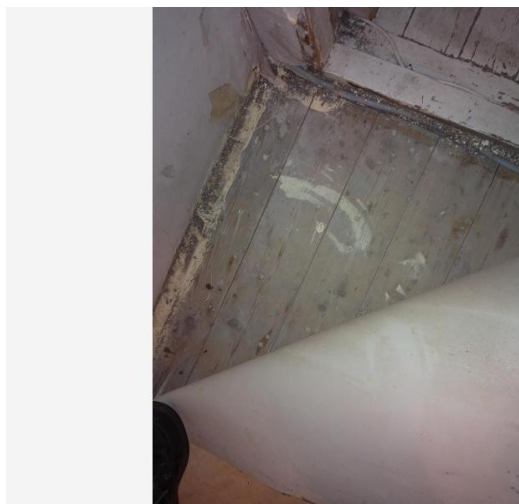
| Fiche 5: Vloerzeil eerste verdieping..... | 29 |

Betreft een niet asbestverdacht vloerzeil.

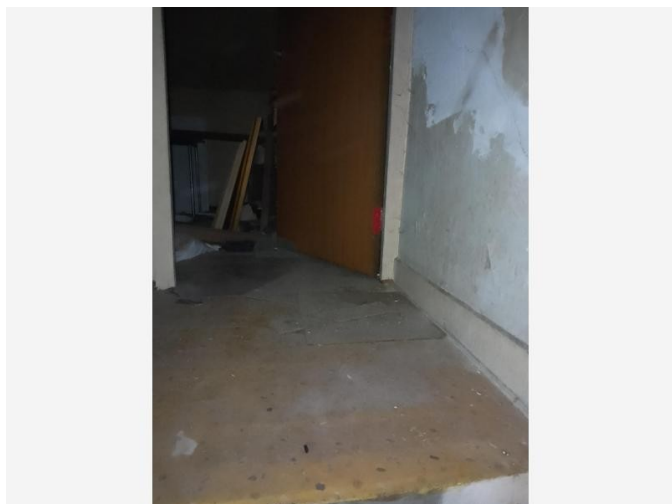
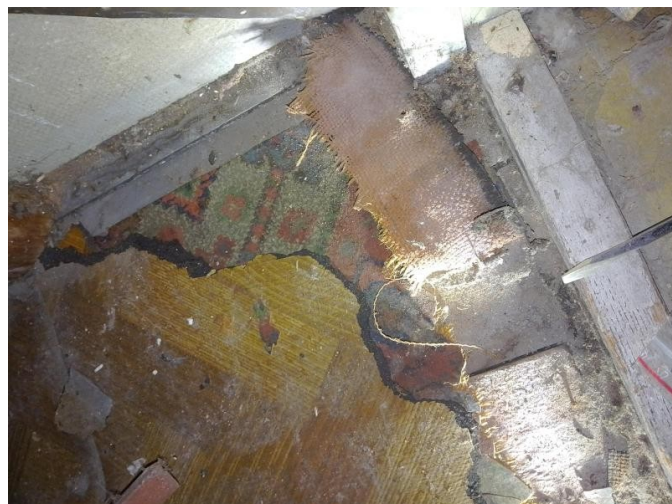
| Fiche 6: Vloerzeil zolder..... | 30 |

Op de zolder zijn een aantal niet asbestverdachte vloerzeilen aanwezig, deze liggen los bevestigd op de grond.

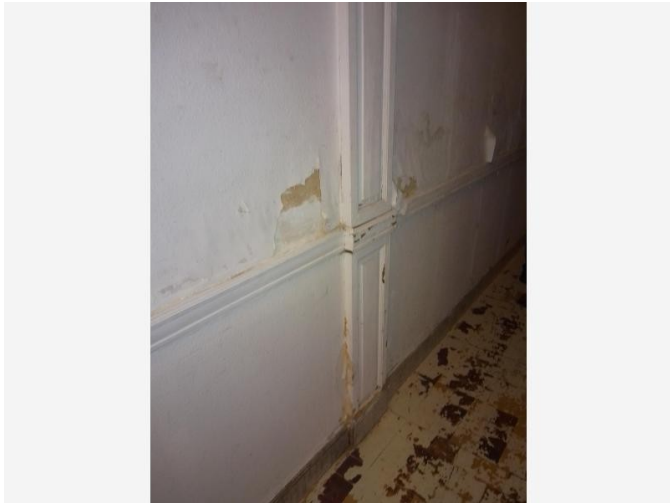
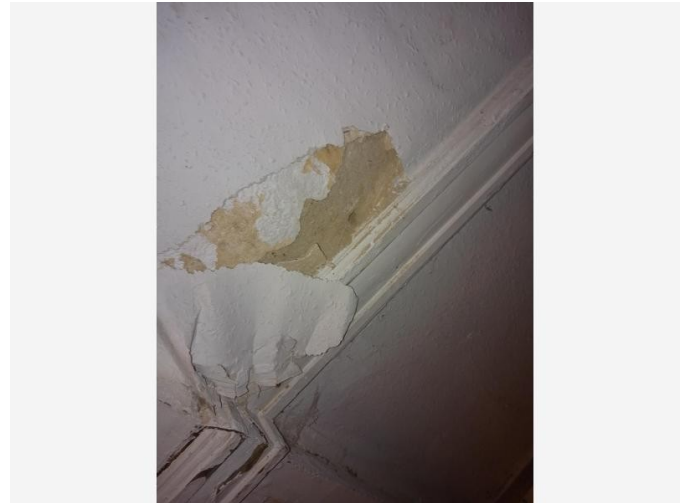
## Fiche 7: Pleisterwerkmuren

Geen asbest

| # | Type | Referentie | Resultaat |
|---|---|---|---|
| 7.1 | Mengmonster | MM01 | Geen asbest |

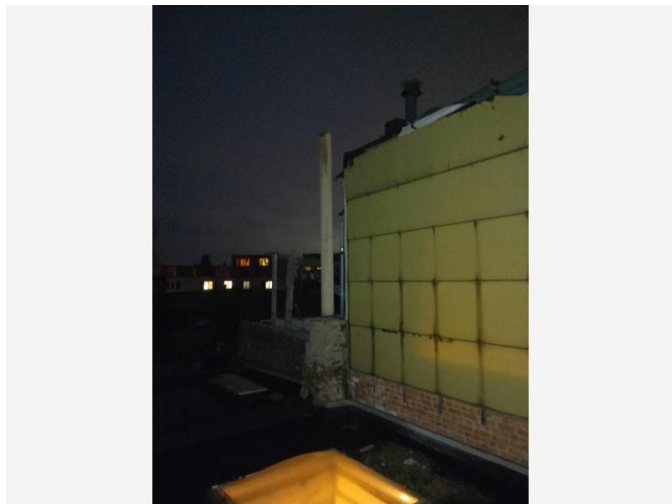
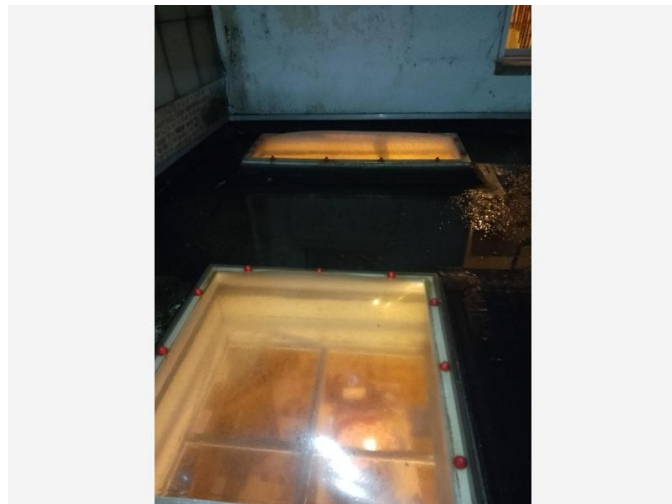
### Fiche 8: Roofing

| Beschrijving | Notitie | Terug te vinden op plannen |
|---|---|---|
| Fiche 8: Roofing | Betreft een dak gerenoveerd na 2001 met bijhorende factuur. | - |

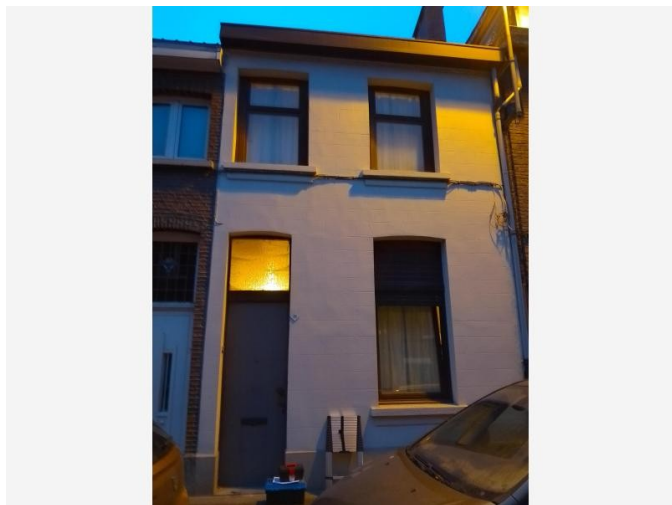
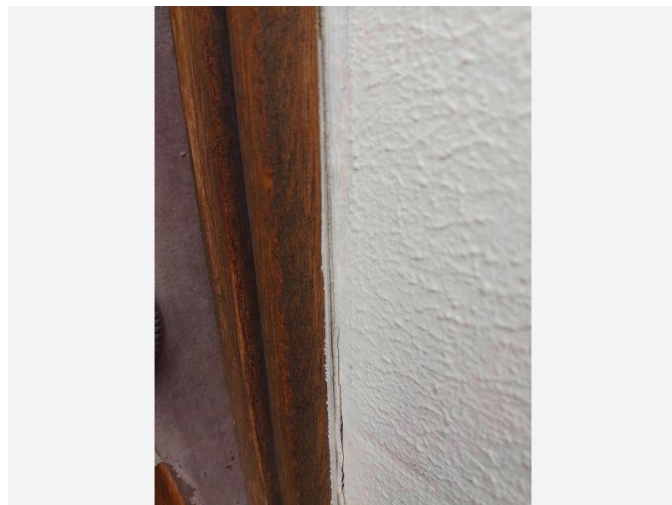
### Fiche 9: Kitting

| Beschrijving | Notitie | Terug te vinden op plannen |
|---|---|---|
| Fiche 9: Kitting | Er was geen asbestverdachte kitting aanwezig. | Plan 1.1: Gelijkvloers<br>Plan 1.3: Eerste verdieping |

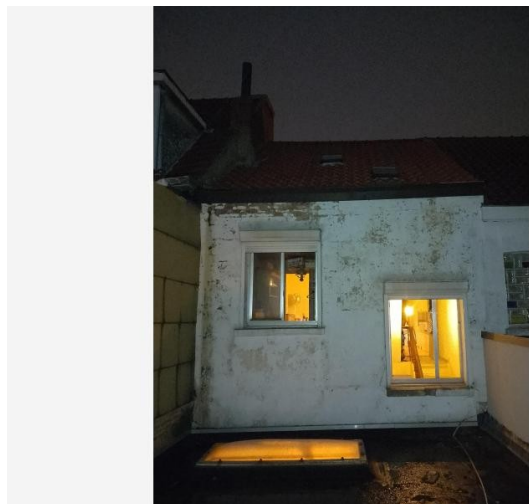
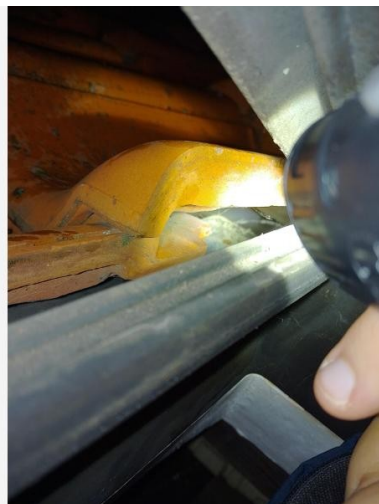
### Fiche 11: Pannen hoofddak

| Beschrijving | Notitie | Terug te vinden op plannen |
|---|---|---|
| Fiche 11: Pannen hoofddak | Het hoofddak bestaat uit een pannendak dat niet asbestverdacht is. | - |

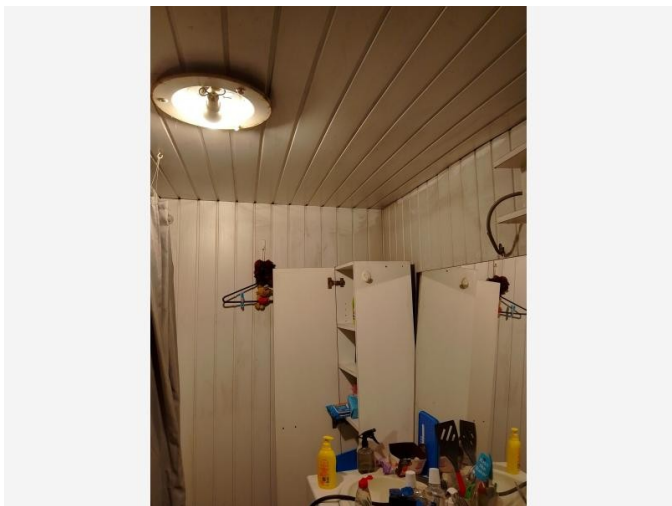
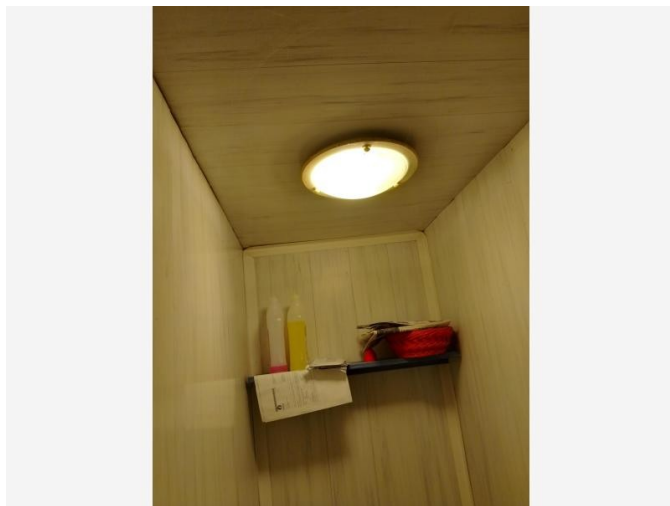
## Fiche 12: Pleisterwerk plafond

| Beschrijving | Notitie | Terug te vinden op plannen |
|---|---|---|
| Fiche 12: Pleisterwerk plafond | Plafond was een combinatie van houten bindlatten, plastic latten en schuimtegels. Achter deze kan er natuurlijk nog wel pleisterwerk aanwezig zijn laat hier een staalname van nemen voor verwijdering om asbest uit te sluiten. | Plan 1.2: Gelijkvloers pleisterwerk<br>Plan 1.4: Eerste verdieping pleisterwerk |
