# Asbestinventarisatetest

Doornstraat 81, 2610 Antwerpen

Attestnummer : 20251009-000252.000

Uitgegeven op : 09.10.2025

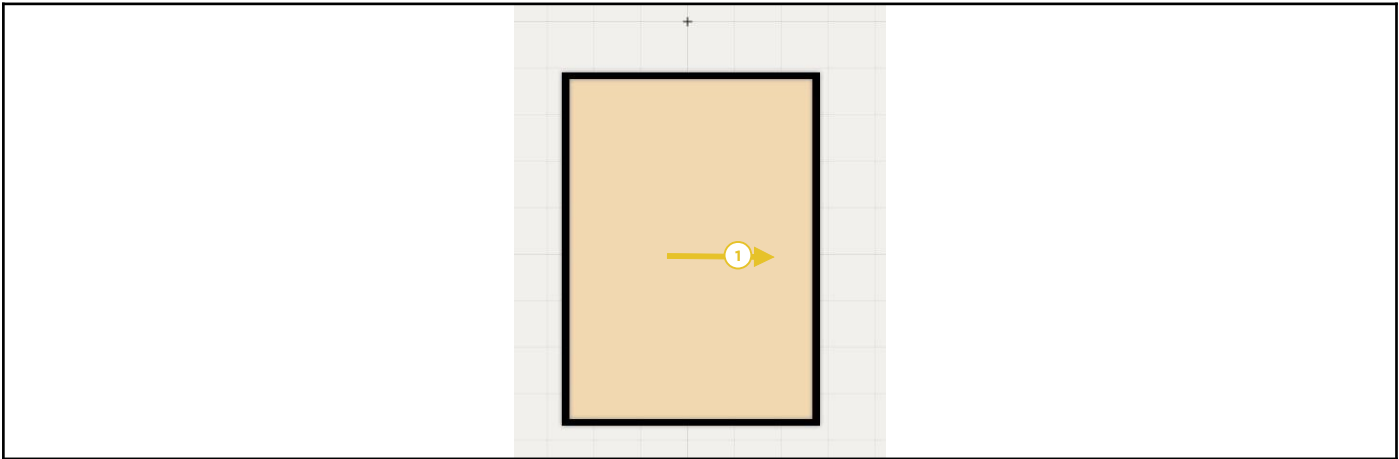
# Plan 1.1: Kelder

| Beschrijving | Type | Actie |
|---|---|---|
| 1. Bakeliet | Asbestmateriaal | Zorgvuldig beheren |

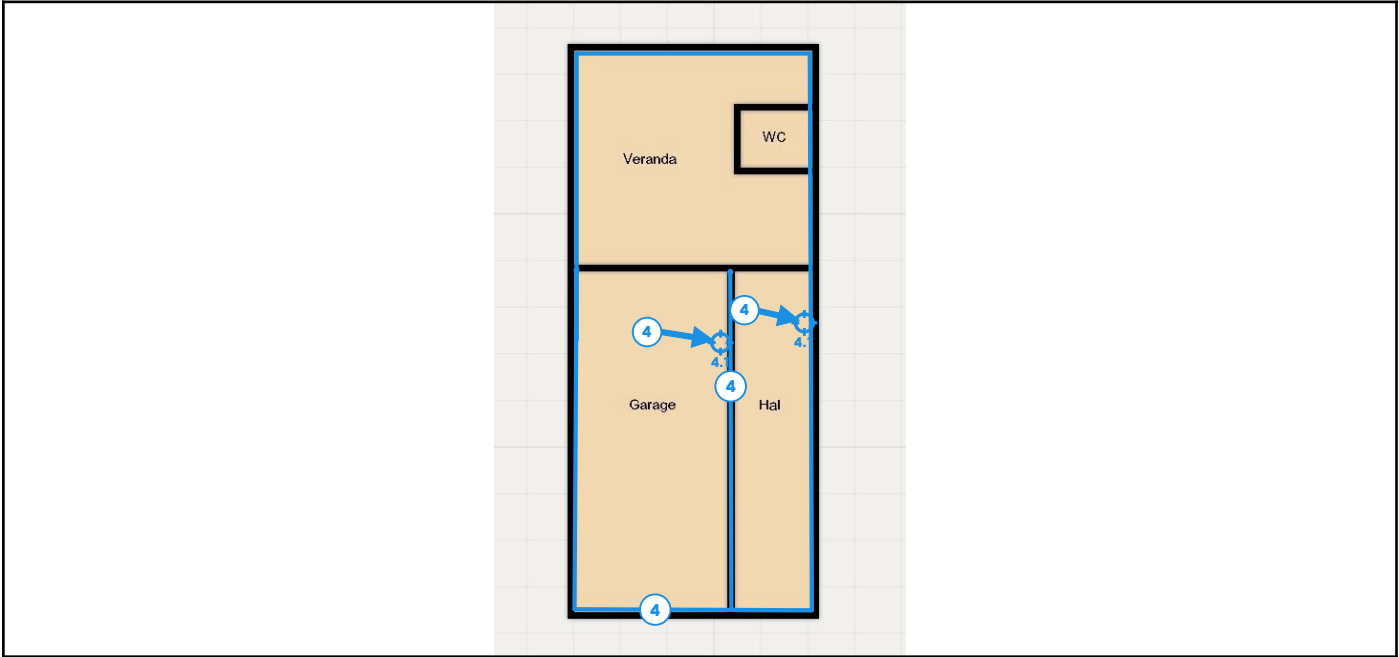
# Plan 1.2: Gelijkvloers

| Beschrijving | Type | Actie |
|---|---|---|
| 4. Pleister wanden | Geen asbest | - |

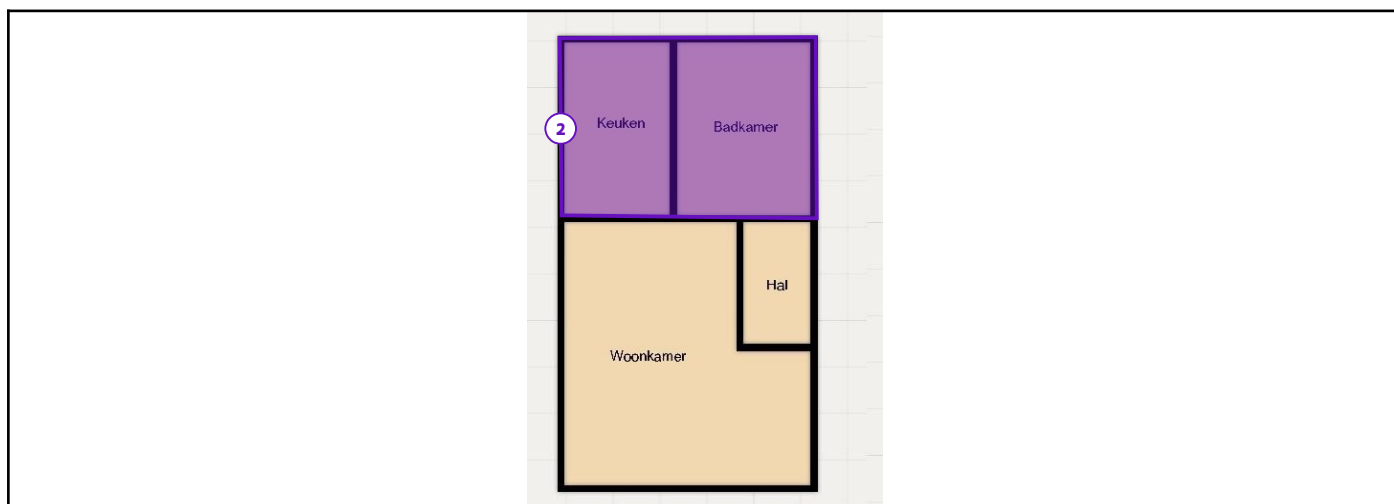
## Plan 1.3: 1e Verdieping

| Beschrijving | Type | Actie |
|---|---|---|
| 2. Roofing | Advies | - |

in 2025 is het platte dak opnieuw geïsoleerd en nieuwe roofing erover geplaatst waardoor deze niet-asbestverdacht is

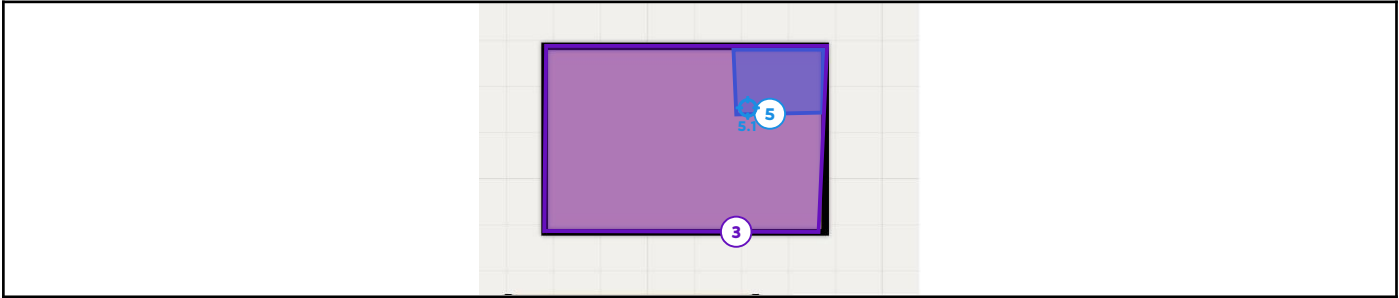
# Plan 1.5: Zolderruimte

| Beschrijving | Type | Actie |
|---|---|---|
| 3. onderzoek onderdak | Advies | - |
| 5. Plaat zolder | Geen asbest | - |

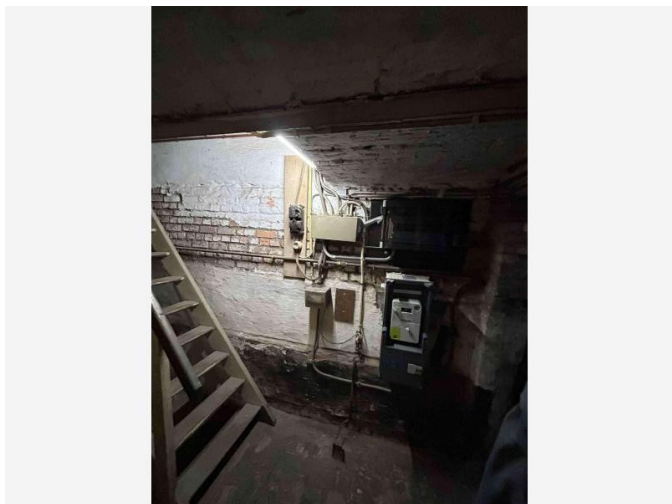
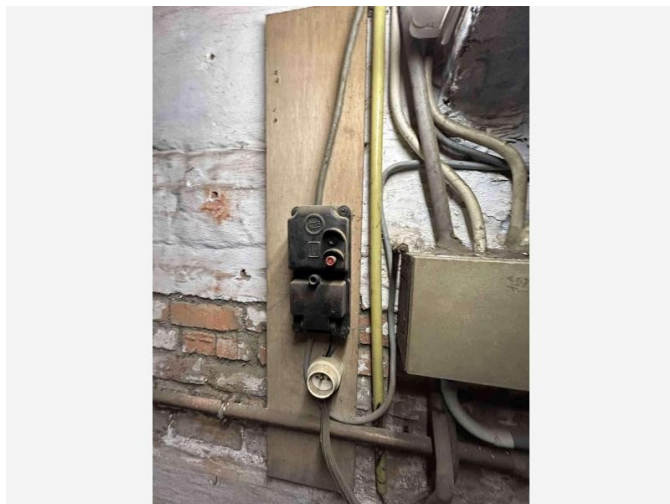
Het asbestmateriaal valt onder de mijlpaal van 2040.

| Eindbeoordeling materiaalrisico | Laag materiaalrisico en/of verlaagde kans op vezelvrijgave |

| Asbestsoort (vezeltype) | Crocidoliet aanwezig |
| Toestand van het materiaal | Onbeschadigd, niet verweerd |

| Beschrijving | Bakeliet |
| Asbestmateriaal | Plaat, paneel, tablet - Type Bakeliet |

- Zorg voor een veilig beheer. Vermijd het beschadigen van het asbestmateriaal. Controleer de toestand jaarlijks op wijzigingen.

- Eenvoudige handelingen: mag via doe-het-zelf of door werknemer(s) met opleidingsattest eenvoudige handelingen  
Schakelaars, stopcontacten en andere gelijkaardige toepassingen kunnen eenvoudig losgeschroefd worden --  
> EH doe-het-zelf. Afgesloten of verzegelde kast --> EH opgeleid techniker personeel 8u basisopleiding asbest.

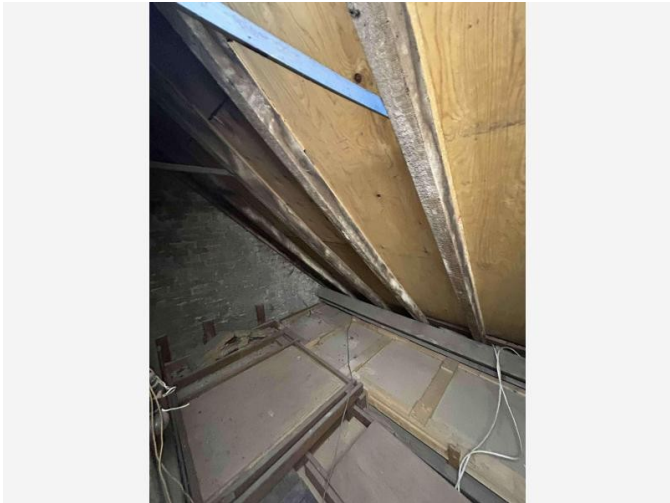
Er waren geen asbestverdachte onderdakplaten vastgesteld onder het schuine dak

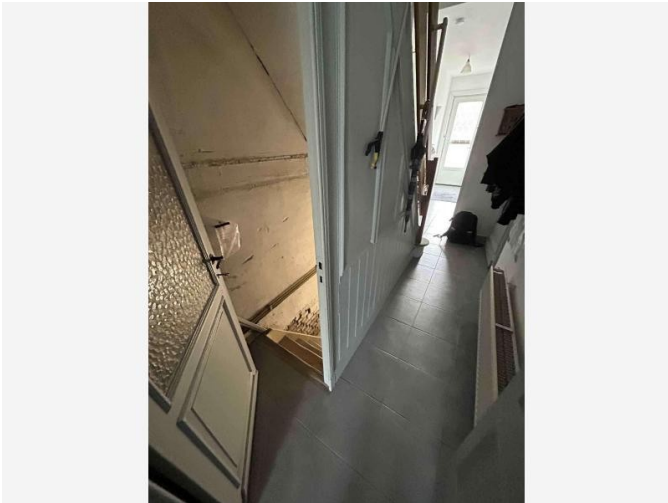
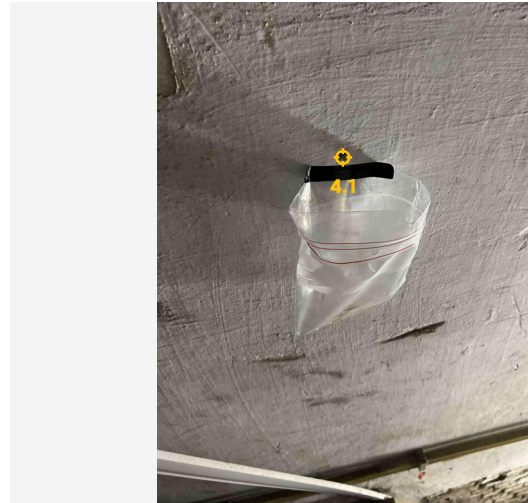
## Fiche 4: Pleister wanden

Geen asbest

| # | Type | Referentie | Resultaat |
|---|---|---|---|
| 4.1 | Mengmonster | 2555418-01 | Geen asbest |

| Opmerking | De natte ruimtes waren betegeld, daarom zijn deze niet bemonsterd. |

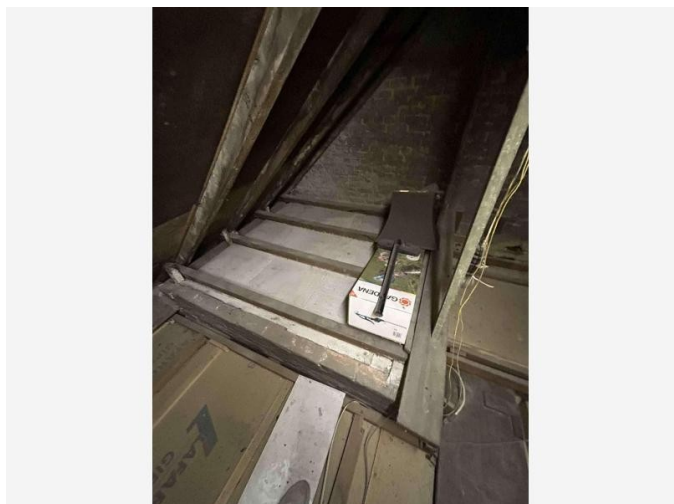
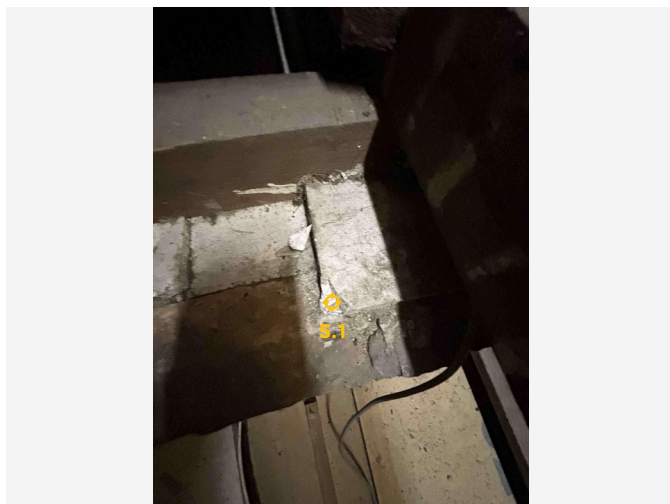
## Fiche 5: Plaat zolder

Geen asbest

| # | Type | Referentie | Resultaat |
|---|---|---|---|
| 5.1 | Puntmonster | 2555418-02 | Geen asbest |
