# Asbestinventarisatattest

Kleinesteenweg 48, 2610 Antwerpen

Attestnummer : 20250623-000342.000

# Zone 1: woning

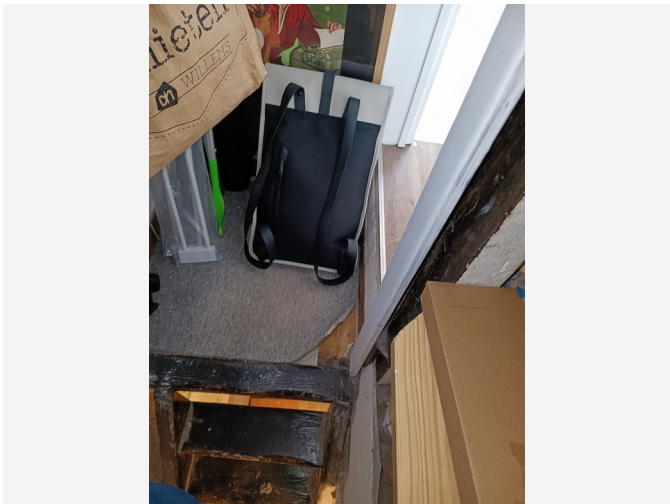
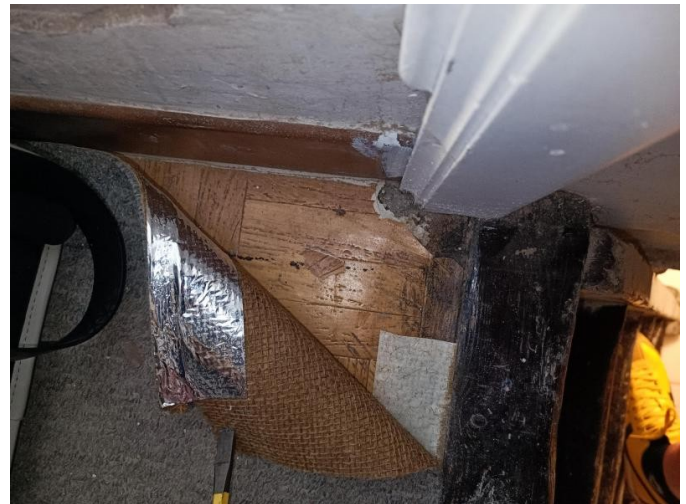
Overzichtsfoto

Detailfoto

Het asbestmateriaal valt onder de mijlpaal van 2034.

## Risicobeoordeling

| Eindbeoordeling materiaalrisico | Laag materiaalrisico en/of verlaagde kans op vezelvrijgave |
| Opmerking | Afgeschermd door tapijt. |

| Gebondenheid | Categorie 2: niet-hechtgebonden met matrix |
| Asbestsoort (vezeltype) | Alleen chrysotiel |
| Asbestconcentratie | Hoog ( $\geq 50\%$ ) |
| Afschermingsgraad van het gehele materiaal | Niet stootvaste afscherming |
| Toestand van het materiaal | Licht beschadigd, licht verweerd. Intact calciumsilicaatmateriaal of categorie III 'gebondenheid' |

| # | Type | Referentie | Resultaat |
|---|---|---|---|
| 1.1 | Puntmonster | vinyl kelder vloer | Chrysotiel |

| Beschrijving | Vinylvloer (kelder vloer) |
| Opmerking | <p>De bovenzijde bestaat uit kunststof (vinyl). De onderzijde van het vloerzeil bestaat uit karton. ( vloer kelderhal)</p> <p>De vermelde oppervlaktes en volumes betreffen een beredeneerde schatting. Er worden geen rechten verleend aan deze oppervlaktes/volumes. De dikte is een schatting die voorkomt uit de monsterplaatsen en is daarom niet altijd representatief</p> |

Verwijderen

- Verwijder dit asbestmateriaal zo snel mogelijk. Volg de toestand goed op.

- Eenvoudige handelingen: enkel door erkend asbestverwijderaar  
Toepassing mag niet door doe-het-zelf verwijderd worden! Bevestiging los : EH erkend saneerder : de saneerder motiveert de verwijderingsmethode in zijn werkplan. Een kartonnen onderlaag is losgebonden. Uitzonderingen zijn mogelijk maar worden goedgekeurd door FOD Waso volgens huidige regelgeving i.v.m. asbestverwijderingsmethodes Zie ook link Zie <https://ovam.vlaanderen.be/wie-mag-wat-verwijderen>  
<https://ovam.vlaanderen.be/voorzorgsmaatregelen-bij-asbestverwijdering>  
<https://ovam.vlaanderen.be/asbestafval-afvoeren> Zie ook wetgevend kader (website van de OVAM en CODEX boek VI titel 3). <http://werk.belgie.be/sites/default/files/content/documents/Welzijn%20op%20het%20werk/Regelgeving/Codex%20boek%20VI%20titel%203%20Asbest.pdf> methodiek verwijderingsmethodes worden achteraan in het attest verder toegelicht

- Hermetische zone (erkend asbestverwijderaar)  
bevestiging gelijmd (wit of zwarte lijm) : HZ Erkend saneerder . Bij het lostrekken van de vinyl zal de onderlaag scheuren. Een kartonnen onderlaag is losgebonden. Lijmresten worden met een freesmachine verwijderd in een hermetische zone. Zie ook link Zie <https://ovam.vlaanderen.be/wie-mag-wat-verwijderen>

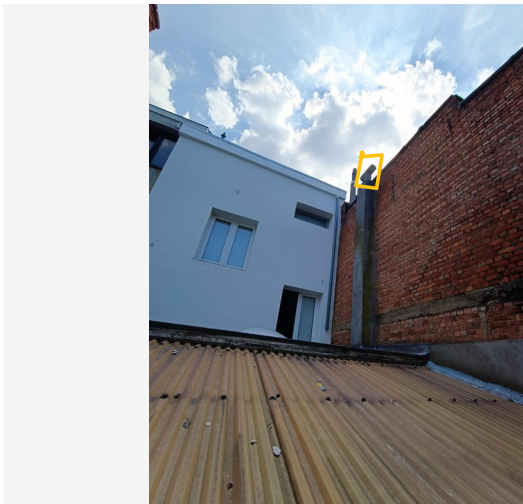
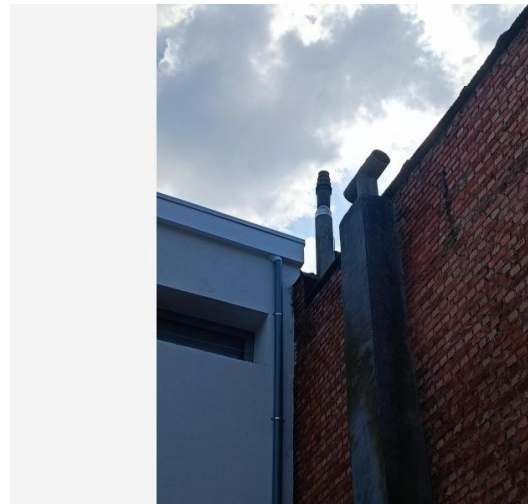
Overzichtsfoto

Detailfoto

Het asbestmateriaal valt onder de mijlpaal van 2034.

| Eindbeoordeling materiaalrisico | Laag materiaalrisico en/of verlaagde kans op vezelvrijgave |

| Gebondenheid | Categorie 1: hechtgebonden in oorsprong |
| Asbestsoort (vezeltype) | Crocidoliet aanwezig |
| Asbestconcentratie | Laag (< 50%) |
| Afschermingsgraad van het gehele materiaal | Geheel of deels vrij aan de buitenlucht |
| Toestand van het materiaal | Licht beschadigd, licht verweerd. Intact calciumsilicaatmateriaal of categorie III 'gebondenheid' |

| Beschrijving | Schouwhoed (visueel vastgesteld) |
| Asbestmateriaal | Schouwhoed, ventilatiekap (anti-windval) |

Verwijderen

- Verwijder dit asbestmateriaal zo snel mogelijk. Volg de toestand goed op.
- Voer bijkomende staalname(s) uit.

- Eenvoudige handelingen: mag via doe-het-zelf of door werknemer(s) met opleidingsattest eenvoudige handelingen  
EH via doe-het zelf De schouwhoed kan voorzichtig losgebeiteld worden , extra bevochtigen om stof te voorkomen Standaard dragen van de nodige wegwerp beschermingsmiddelen FFP 3 masker , handschoenen en tyvec CAT III type 5-6 , afwasbaar schoeisel Bij de gemeente/containerpark afsluitzakken halen om dubbel in te pakken , sluit luchtdicht af en breng naar het plaatselijk containerpark als hechtgebonden asbestafval. Voor hechtgebonden toepassingen: Bij verwijdering door doe-het-zelf moet men dit afval dubbel en luchtdicht verpakt aandienen bij het gemeentelijk recyclagepark. Men raadpleegt best op voorhand de voorwaarden van het recyclagepark. Zie ook link Zie <https://ovam.vlaanderen.be/wie-mag-wat-verwijderen> <https://ovam.vlaanderen.be/voorzorgsmaatregelen-bij-asbestverwijdering> <https://ovam.vlaanderen.be/asbestafval-afvoeren> Zie ook wetgevend kader (website van de OVAM en CODEX boek VI titel 3). <http://werk.belgie.be/sites/default/files/content/documents/Welzijn%20op%20het%20werk/Regelgeving/Codex%20boek%20VI%20titel%203%20Asbest.pdf> methodiek verwijderingsmethodes

worden achteraan in het attest verder toegelicht Mag en wil uzelf verwijderen: Zorg er dan voor dat: -u zich vooraf goed informeert op [www.asbestinfo.be](http://www.asbestinfo.be) -u zich beschermt met een FFP3 mondmasker, wegwerphandschoenen, wegwerpoveral Cat III type 5-6, afspoelbaar schoeisel -er geen minderjarigen of derden aanwezig zijn -u beschikt over PE-folie en zakken om loskomende deeltjes en het afval op te vangen en te verpakken -u beschikt over een vernevelaar (water) of fixeermiddel om het abestmateriaal te bevochtigen tijdens de volledige duur van de werken -u weet hoe u asbestmateriaal veilig kan demonteren zonder stof of breuken -u beschikt over natte doeken om eventuele resten en stof weg te nemen

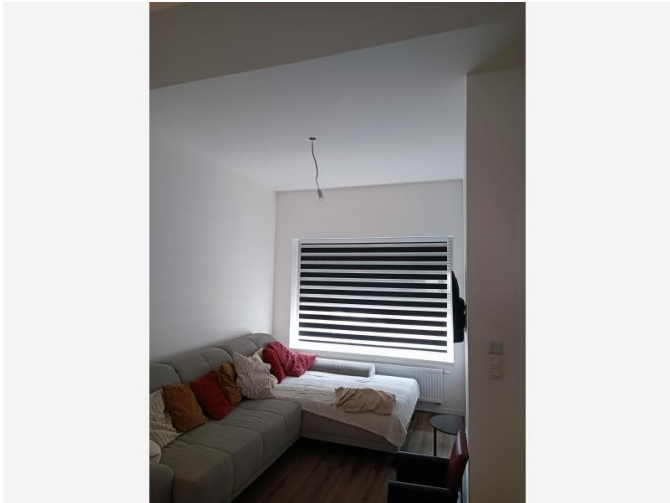
Vrije foto

In 2022 zijn er stalen genomen van de bepleistering (wanden) deze waren negatief ( labo verslag aanwezig bij de bewijsstukken databank Ovam , ) deels wanden zijn van gyproc deze zijn uitgevoerd in 2024 ( factuur aanwezig)

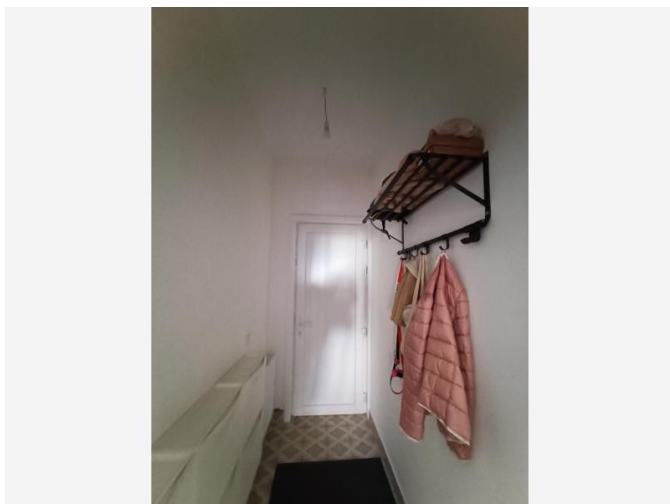
Vrije foto

Alle plafonds zijn afgewerkt met valse plafonds in plaatmateriaal. Het is niet duidelijk of er pleisterwerk of ander verdacht asbestmateriaal aanwezig is achter deze valse plafonds, het is aangewezen om bijkomend onderzoek uit te voeren bij werken. Het plafond bestaat uit gipsplaten. Zonder destructieve handeling is het niet mogelijk om na te gaan of er asbesthoudende materialen aanwezig zijn achter de plafondafwerking. Als bij sloop of renovatie blijkt dat er boven dit plafond nog pleisterwerk aanwezig is, moet dit bemonsterd worden.

(er zijn gyproc werken (plafond) uitgevoerd in 2024 (factuur aanwezig))

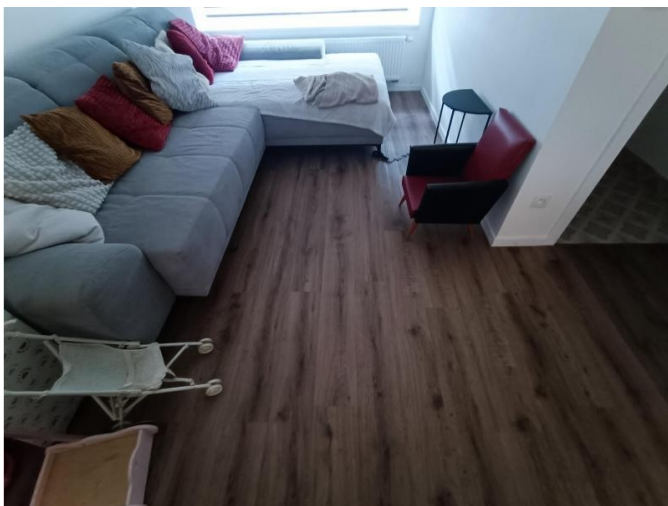
Vrije foto

De laminaat /pvc vloer is niet asbest verdacht, het is niet gekend wat eronder bevindt, bij vloer werken extra controle aangewezen.

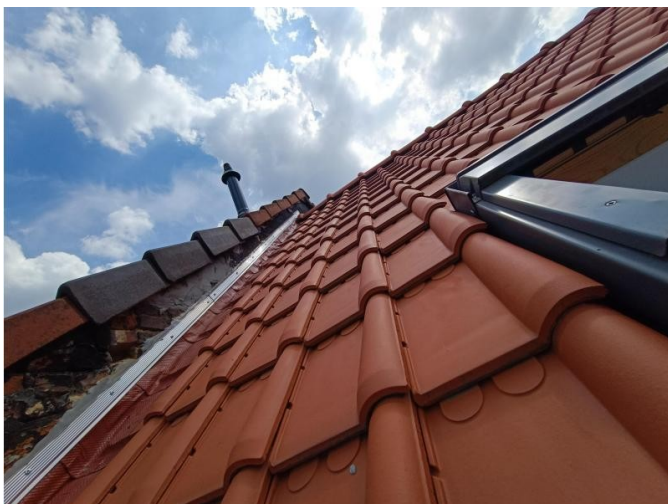
Vrije foto

Er werden dakwerken uitgevoerd ( puntdak-pannen-dampscherm-latten-isolatie-dakgoot) in 2024  
factuur is toegevoegd bij de bewijsstukken in de databank van Ovam.

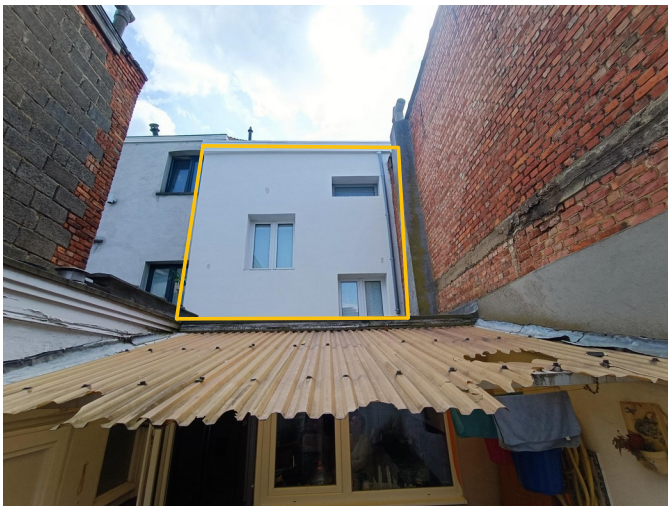
Vrije foto

Er zijn crepi werken uitgevoerd in 2024 (bewijsdocument in bijlage)

Het is niet gekend of de oude achtergevel bekleding( asbesthoudende leien) verwijderd zijn( staat niet vermeld op het factuur)

Extra controle aangewezen bij gevelwerken.

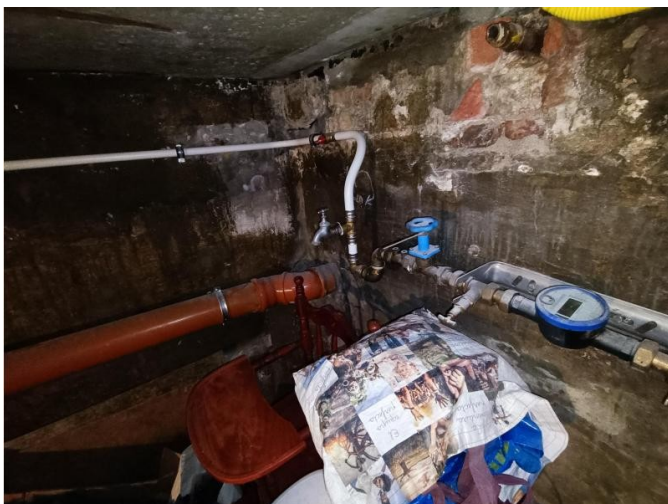
Vrije foto

In 2022 zijn er stalen genomen van de cementering (wanden kelder) deze waren negatief ( labo verslag aanwezig in databank Ovam)

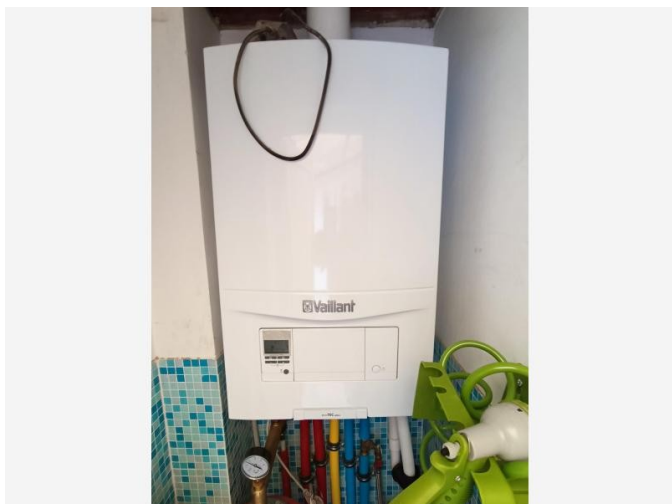
Vrije foto

De CV ketel werd gecontroleerd( bwj 2023) en is niet asbest verdacht geen risico bouwjaar.

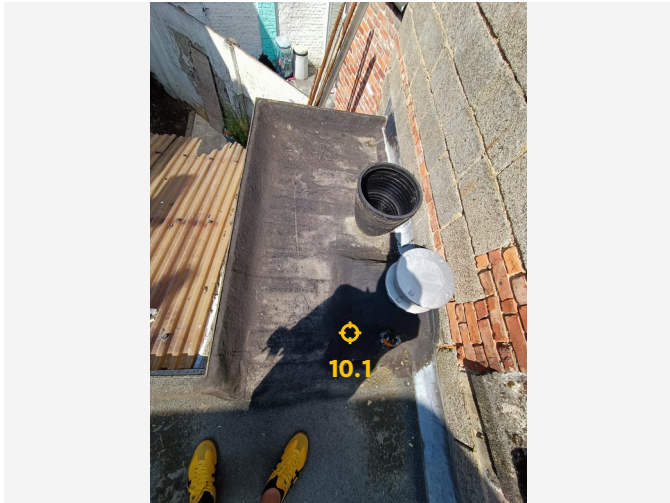
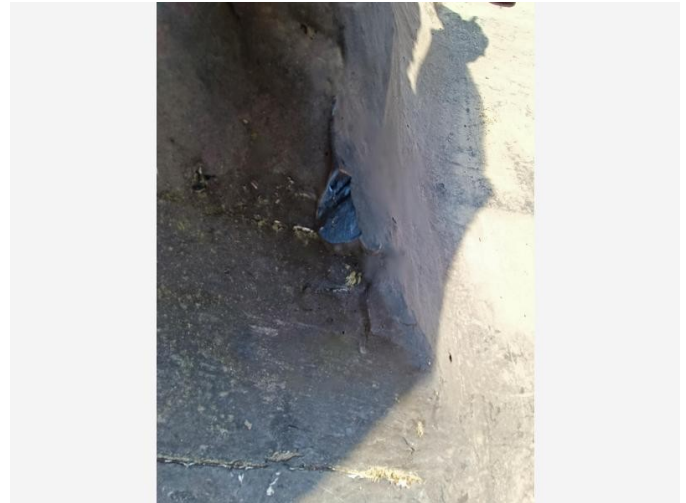
## Fiche 10: Coating (met staalname)

Geen asbest

| # | Type | Referentie | Resultaat |
|---|---|---|---|
| 10.1 | Puntmonster | coating | Geen asbest |

| Opmerking | <p>Er werd een staal genomen aan een uitstekend stuk coating waardoor de waterdichtheid niet in het gedrang komt van de opstand Er kan niet uitgesloten worden dat er onderlagen aanwezig zijn( bij dakwerken extra controle aangewezen)</p> <p>De vermelde oppervlaktes, diktes en volumes betreffen een beredeneerde schatting. Er worden geen rechten verleend aan deze oppervlaktes/diktes/volumes.</p> |

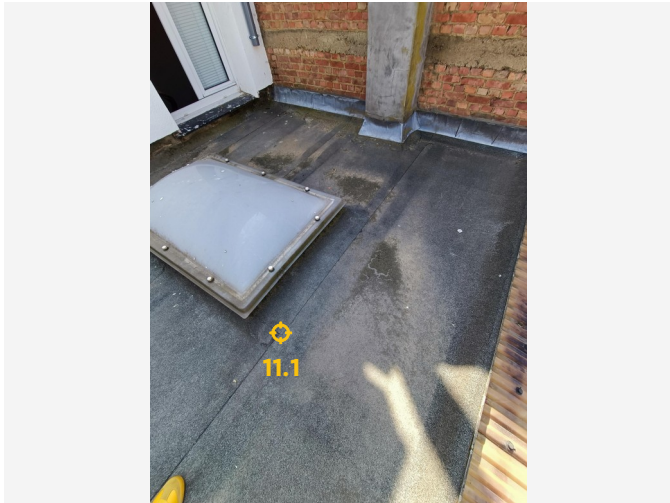
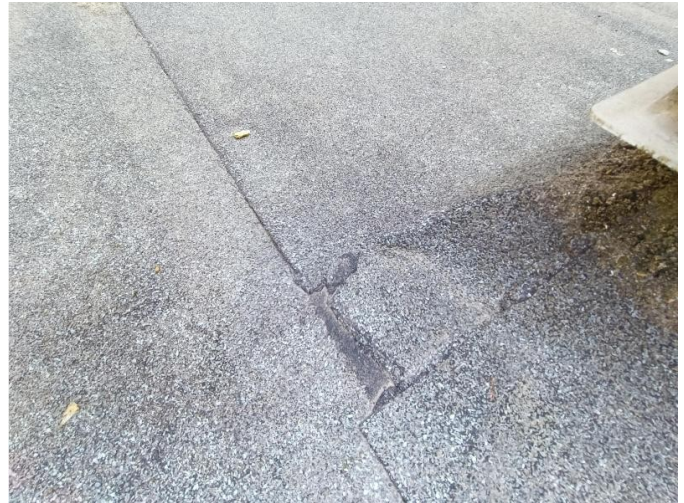
## Fiche 11: Roofing (met staalname)

Geen asbest

| # | Type | Referentie | Resultaat |
|---|---|---|---|
| 11.1 | Puntmonster | roofing | Geen asbest |

| Opmerking | <p>Er werd een staal genomen aan een uitstekend stuk roofing waardoor de waterdichtheid niet in het gedrang komt van de opstand . Er kan niet uitgesloten worden dat er onderlagen aanwezig zijn( bij dakwerken extra controle aangewezen)</p> <p>De vermelde oppervlaktes, diktes en volumes betreffen een beredeneerde schatting. Er worden geen rechten verleend aan deze oppervlaktes/diktes/volumes.</p> |

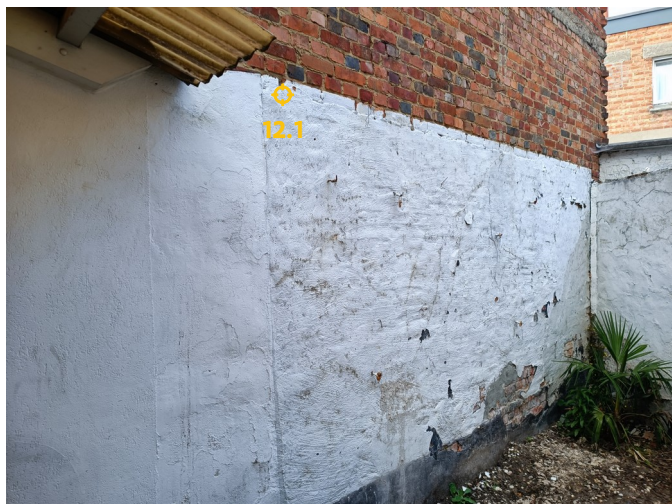
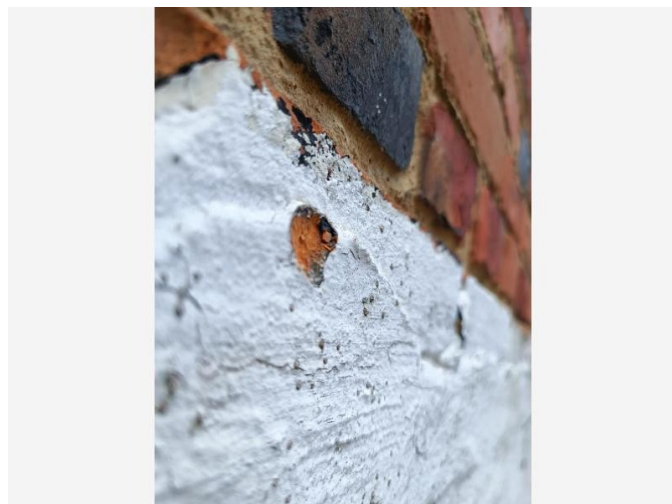
## Fiche 12: Cementering buiten (met staalname)

Geen asbest

| # | Type | Referentie | Resultaat |
|---|---|---|---|
| 12.1 | Mengmonster | cement | Geen asbest |

| Opmerking | <p>De vermelde oppervlaktes en volumes betreffen een beredeneerde schatting. Er worden geen rechten verleend aan deze oppervlaktes/volumes. De dikte is een schatting die voorkomt uit de monsterplaatsen en is daarom niet altijd representatief.</p> <p>( staal genomen op drie plaatsen tuin+zijgevel v1)</p> |

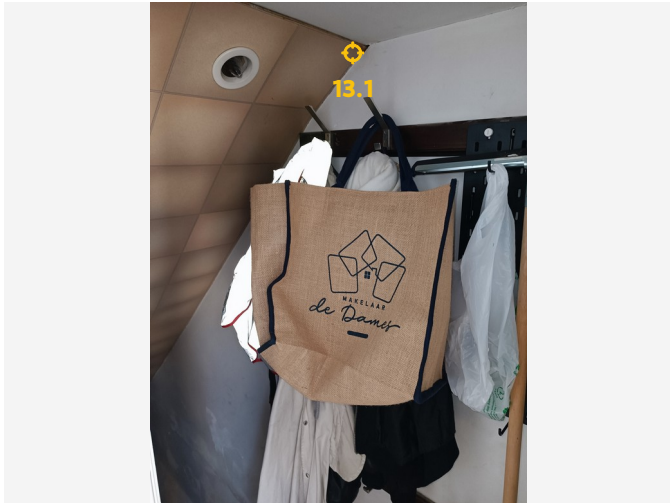
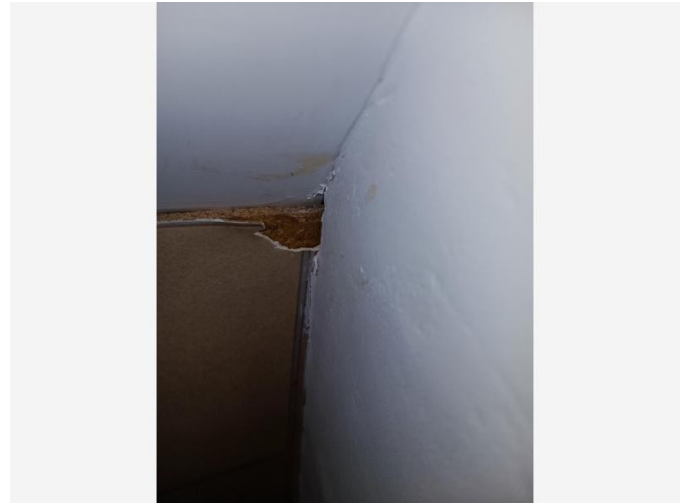
## Fiche 13: Vinyl( onderkant trap kelder)

Geen asbest

| # | Type | Referentie | Resultaat |
|---|---|---|---|
| 13.1 | Puntmonster | vinyl wand | Geen asbest |

| Opmerking | <p>De bovenzijde bestaat uit kunststof (vinyl). De onderzijde van het vinyl zeil bestaat uit karton.</p> <p>De vermelde oppervlaktes en volumes betreffen een beredeneerde schatting. Er worden geen rechten verleend aan deze oppervlaktes/volumes. De dikte is een schatting die voorkomt uit de monsterplaatsen en is daarom niet altijd representatief</p> |
