# Asbestinventarisatattest

Lijsterdreef 6, 2990 Wuustwezel

Attestnummer : 20260127-000470.000

**Asbestveilig** (maar niet asbestvrij)

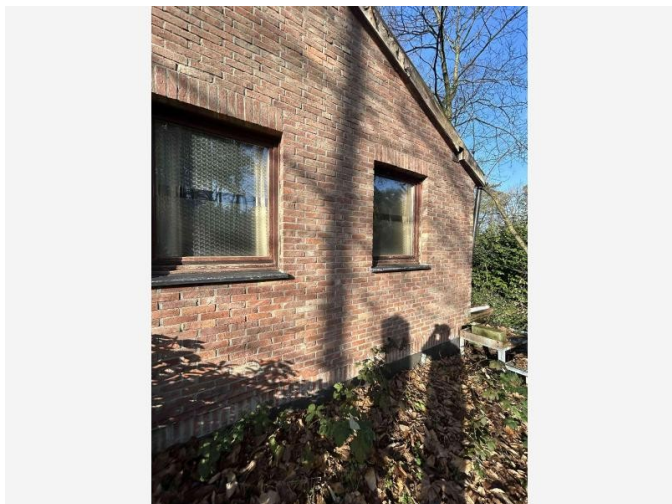
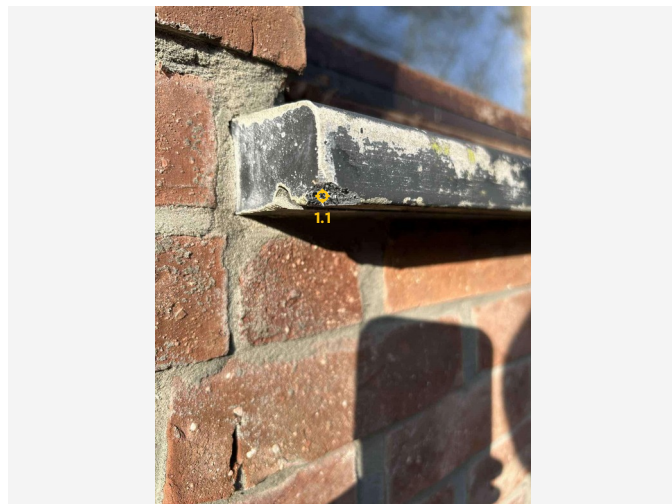
| Eindbeoordeling materiaalisico | Laag materiaalisico en/of verlaagde kans op vezelvrijgave |

| Gebondenheid | Categorie 1: hechtgebonden in oorsprong |
| Asbestsoort (vezeltype) | Alleen chrysotiel |
| Asbestconcentratie | Laag (< 50%) |
| Afschermingsgraad van het gehele materiaal | Geheel of deels vrij aan de buitenlucht |
| Toestand van het materiaal | Licht beschadigd, licht verweerd. Intact calciumsilicaatmateriaal of categorie III 'gebondenheid' |

| # | Type | Referentie | Resultaat |
|---|---|---|---|
| 1.1 | Puntmonster | 2613253-03 | Chrysotiel |

| Beschrijving | Vensterbank |
| Asbestmateriaal | Deksteen, muurkap - Hol |

Zorgvuldig beheren

- Zorg voor een veilig beheer. Vermijd het beschadigen van het asbestmateriaal. Controleer de toestand jaarlijks op wijzigingen.

- Eenvoudige handelingen: mag via doe-het-zelf of door werknemer(s) met opleidingsattest eenvoudige handelingen  
De dorpels of tabletten kunnen voorzichtig losgebeiteld worden , extra bevochtigen om stof te voorkomen + dragen van de nodige beschermingsmiddelen (mondmasker ffp3, handschoenen,tyvec ) verpakken in plastic folie en afvoeren naar het containerpark als hechtgebonden asbestafval.

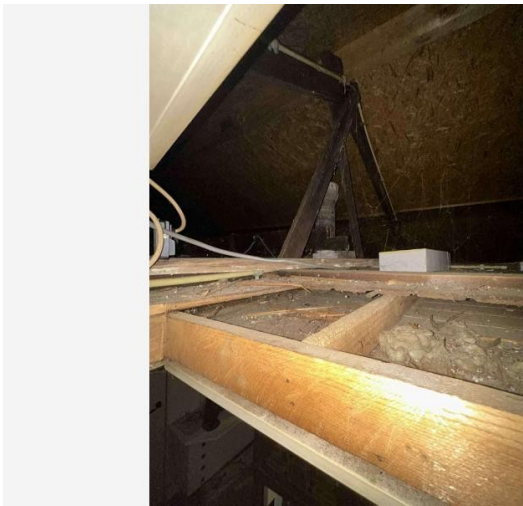
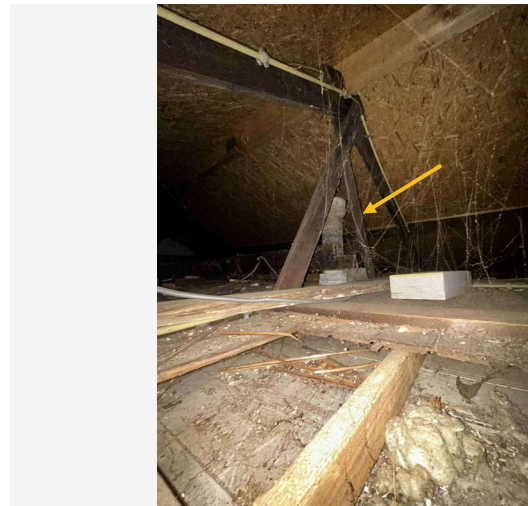
| Eindbeoordeling materiaalrisico | Laag materiaalrisico en/of verlaagde kans op vezelvrijgave |

| Asbestsoort (vezeltype) | Crocidoliet aanwezig |
| Toestand van het materiaal | Onbeschadigd, niet verweerd |

| Beschrijving | Buis |
| Asbestmateriaal | Buis, koker, leiding, pijp, doorvoer |
| Opmerking | De buis bevindt zich op de zolderruimte boven de woning. de zoldervloer bestaan uit zeer dunne houten planken. Deze is niet betreedbaar daardoor was staalname ook niet mogelijk. De buis was ook niet langs de binnekant van de woning zichtbaar |

Zorgvuldig beheren

- Zorg voor een veilig beheer. Vermijd het beschadigen van het asbestmateriaal. Controleer de toestand jaarlijks op wijzigingen.

- Eenvoudige handelingen: mag via doe-het-zelf of door werknemer(s) met opleidingsattest eenvoudige handelingen  
De buis kan voorzichtig losgebeiteld worden, extra bevochtigen om stof te voorkomen + dragen van de nodige beschermingsmiddelen (mondmasker ffp3, handschoenen, tyvec ) Bij de gemeente/containerpark afsluitzakken halen om dubbel in te pakken en af te voeren naar het containerpark als hechtgebonden asbestafval.

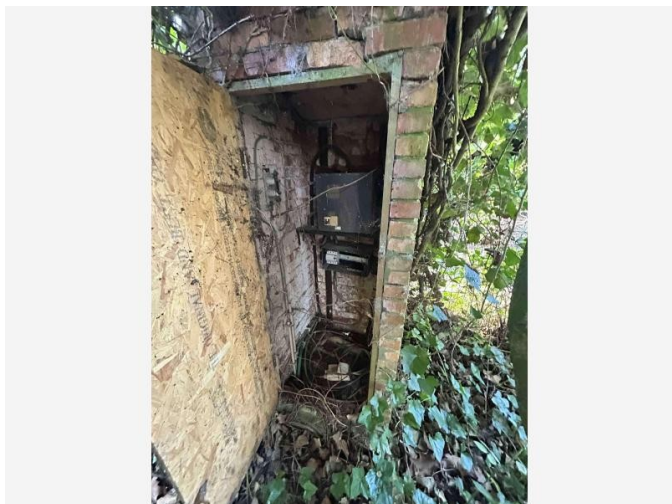
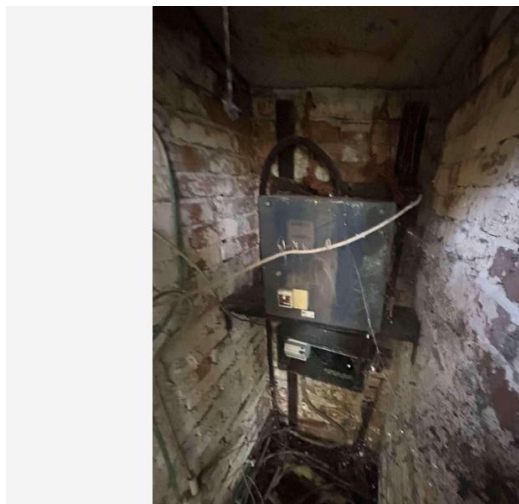
| Eindbeoordeling materiaalrisico | Laag materiaalrisico en/of verlaagde kans op vezelvrijgave |

| Asbestsoort (vezeltype) | Crocidoliet aanwezig |
| Toestand van het materiaal | Onbeschadigd, niet verweerd |

| Beschrijving | Bakeliet elektriciteitsmeter |
| Asbestmateriaal | Plaat, paneel, tablet - Type Bakeliet |

Zorgvuldig beheren

- Zorg voor een veilig beheer. Vermijd het beschadigen van het asbestmateriaal. Controleer de toestand jaarlijks op wijzigingen.

- Eenvoudige handelingen: mag via doe-het-zelf of door werknemer(s) met opleidingsattest eenvoudige handelingen  
De elektriciteits meter is eigendom van het nutsbedrijf deze dit hem dan ook zelf te verwijderen.  
Verwijderingsmethode: Schakelaars, stopcontacten en andere gelijkaardige toepassingen kunnen eenvoudig losgeschroefd worden --> EH doe-het-zelf. Afgesloten of verzegelde kast --> EH opgeleid techniek personeel  
8u basisopleiding asbest. U gebruikt dan best persoonlijke beschermingsmiddelen om blootstelling aan asbestvezels te voorkomen (ffp3 masker, handschoenen, tyvek, veiligheidsbril,...). Graag verwijs ik u ook naar de laatste pagina van het attest waar de verwijderingstechnieken staan uitgelegd.

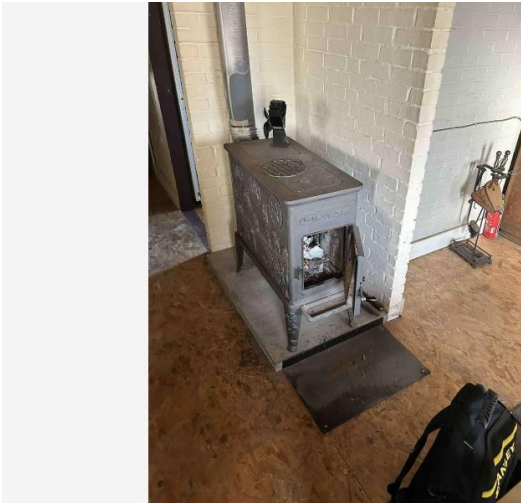
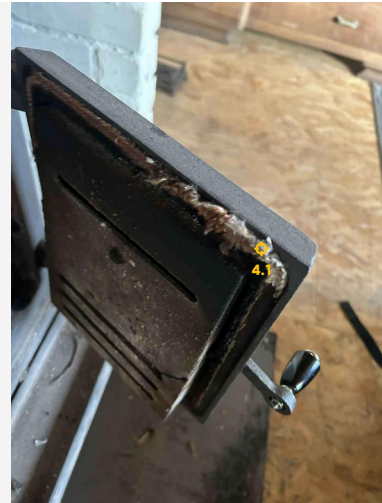
## Fiche 4: Dichtingskoord

Geen asbest

| # | Type | Referentie | Resultaat |
|---|---|---|---|
| 4.1 | Puntmonster | 2613253-01 | Geen asbest |

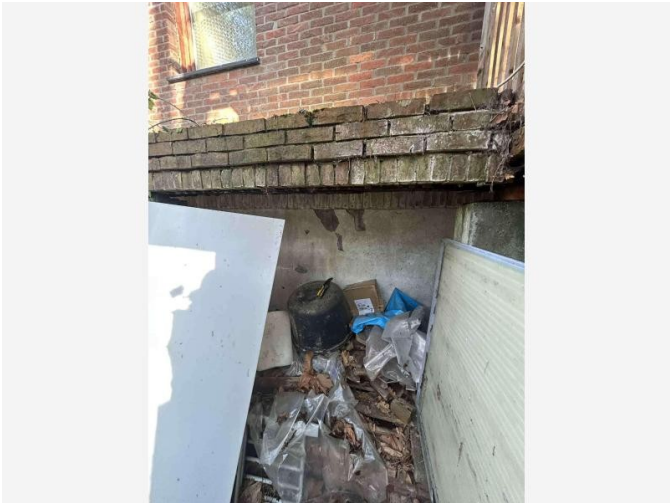
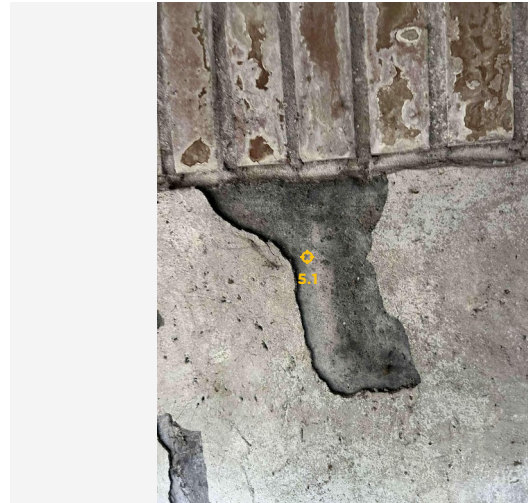
## Fiche 5: Cementering zijgevel

Geen asbest

| # | Type | Referentie | Resultaat |
|---|---|---|---|
| 5.1 | Puntmonster | 2613253-02 | Geen asbest |

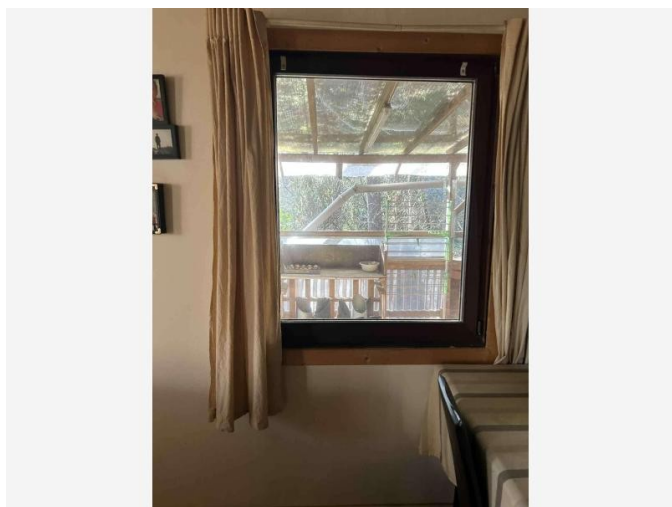
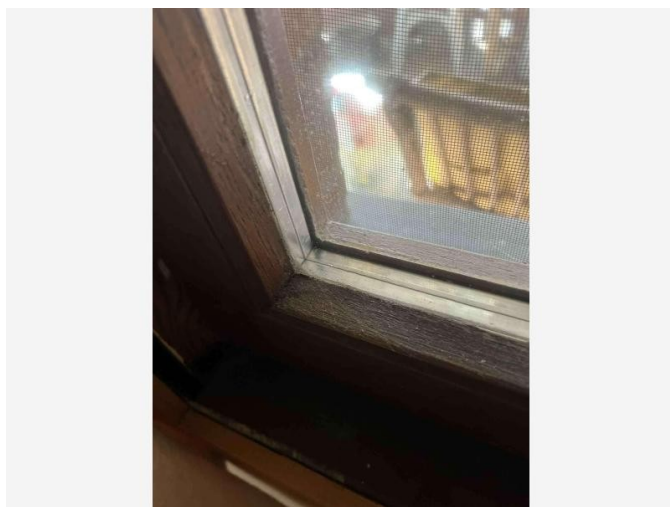
### Fiche 6: Kitten ramen

| Beschrijving | Notitie | Terug te vinden op plannen |
|---|---|---|
| Fiche 6: Kitten ramen | De kitten van de ramen bestaan uit rubber of siliconen, deze zijn niet-asbestverdacht | Plan 1.2: Woning |

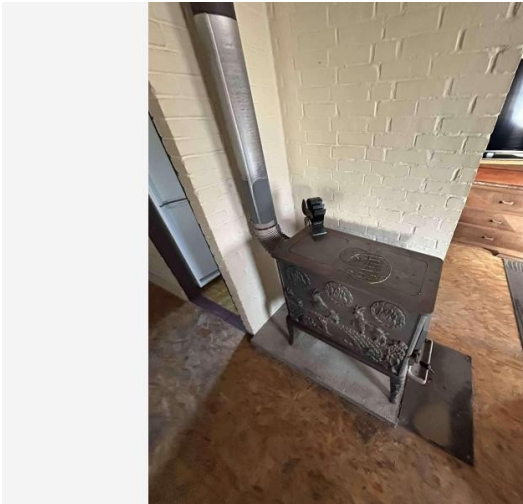
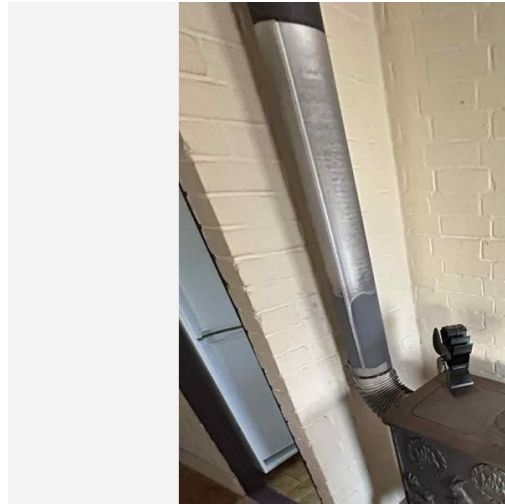
## Fiche 7: Rookgaskanaal

| Beschrijving | Notitie | Terug te vinden op plannen |
|---|---|---|
| Fiche 7: Rookgaskanaal | Het rookgaskanaal van de kachel bestaat uit metaal, deze is niet-asbestverdacht | Plan 1.2: Woning |

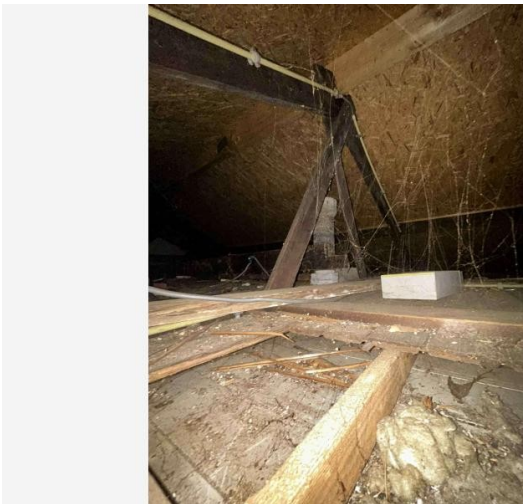
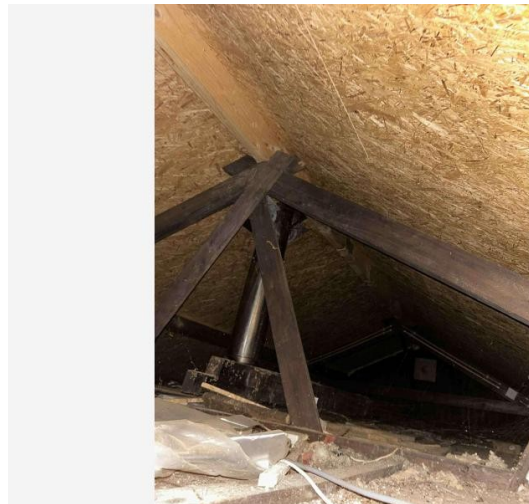
## Fiche 8: Onderdak

| Beschrijving | Notitie | Terug te vinden op plannen |
|---|---|---|
| Fiche 8: Onderdak | Het onderdak bestaat uit hout, deze is niet-asbestverdacht | Plan 1.3: Zolderruimte |

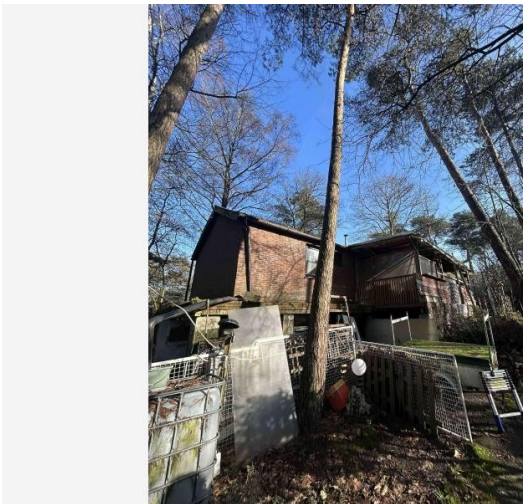
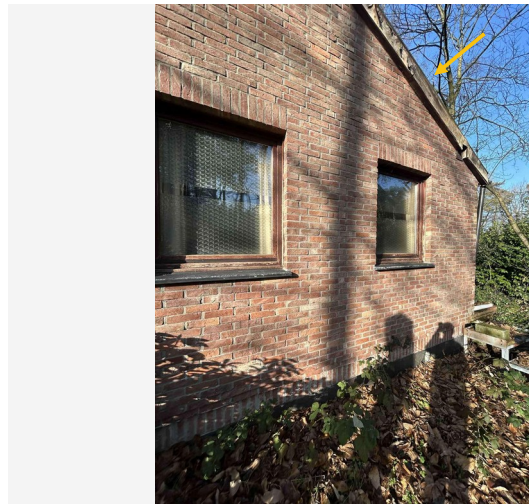
## Fiche 9: Dakbedekking

| Beschrijving | Notitie | Terug te vinden op plannen |
|---|---|---|
| Fiche 9: Dakbedekking | De dakbedekking bestond uit klei pannen, deze zijn niet-asbestverdacht | - |

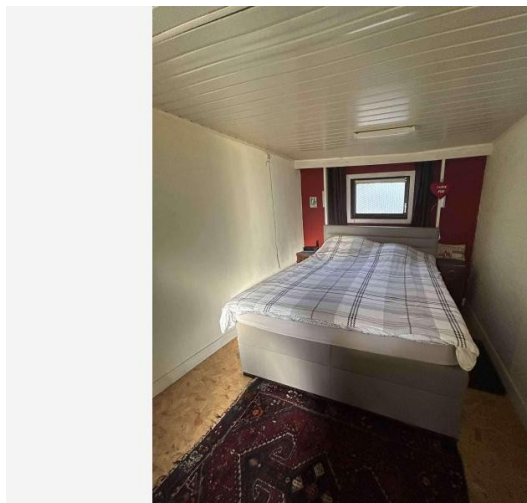
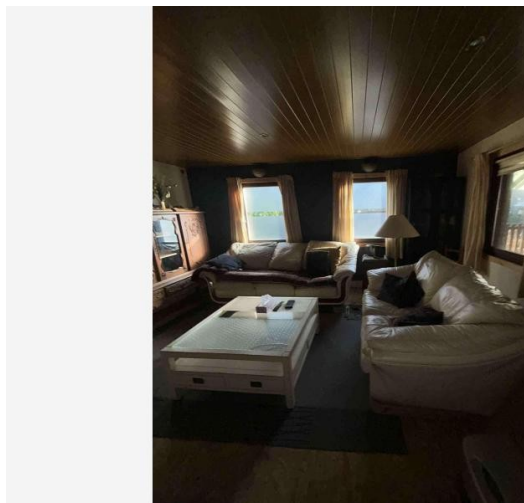
### Fiche 12: Pleisterwerk

| Beschrijving | Notitie | Terug te vinden op plannen |
|---|---|---|
| Fiche 12: Pleisterwerk | De muren waren allemaal afgewerkt met gyprocplaten en de plafonds met plafondbekleding, er was geen pleisterwerk aanwezig in de woning | - |
