# Asbestinventarisatattest

Lange Kongostraat 28, 2060 Antwerpen

Attestnummer : 20260130-000104.000

Uitgegeven op : 30.01.2026

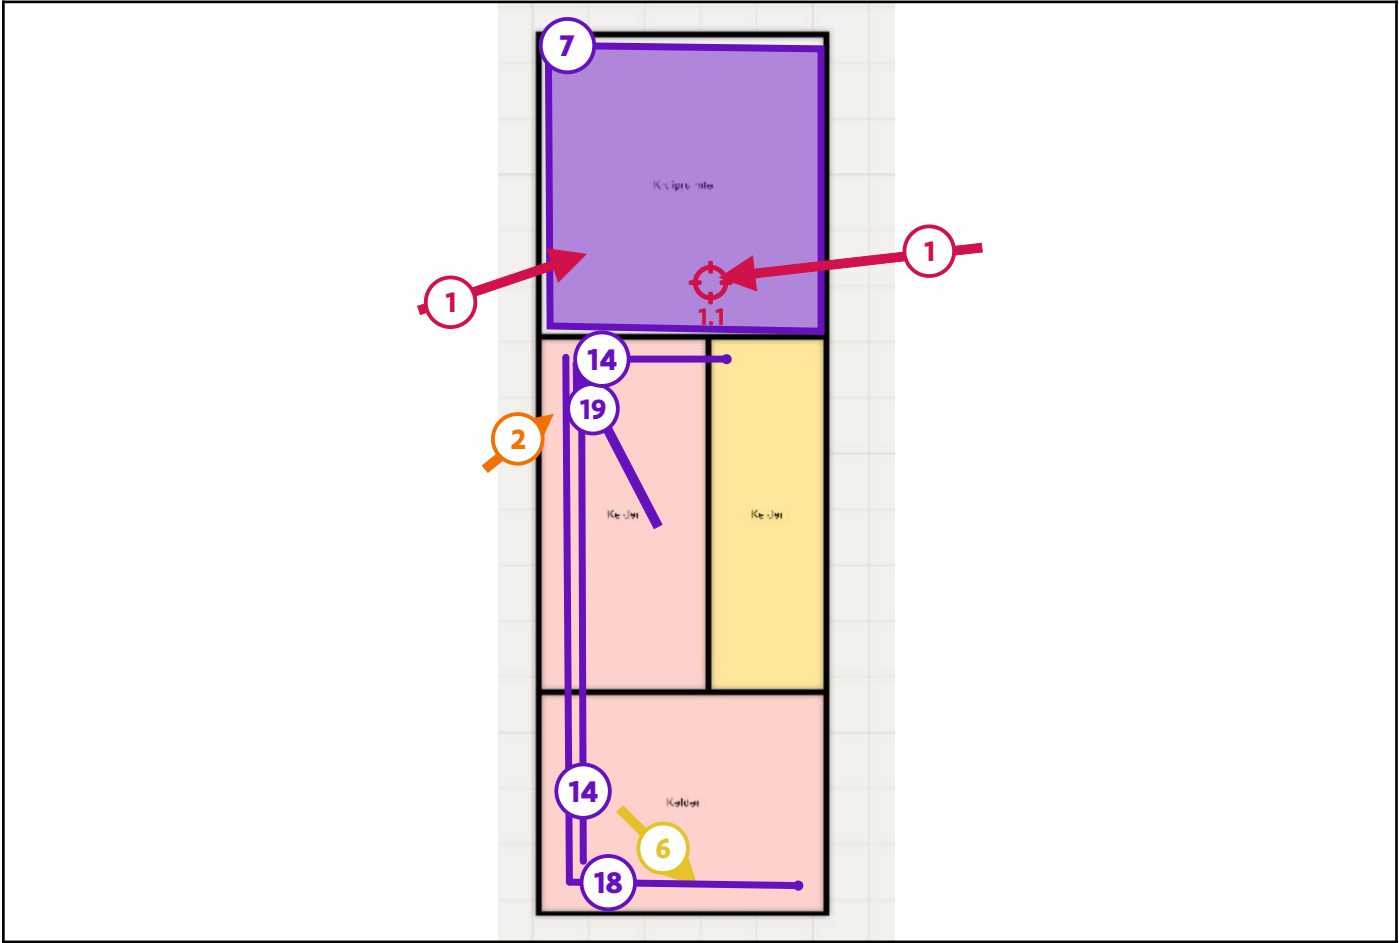
# Plan 1.3: Kelder

| Beschrijving | Type | Actie |
|---|---|---|
| 1. Afval kruipruimte | Asbestmateriaal | Dringend verwijderen |
| 2. Bakeliet schakelaars/stopcontacten | Asbestmateriaal | Verwijderen |
| 6. Elektrische meter | Asbestmateriaal | Zorgvuldig beheren |

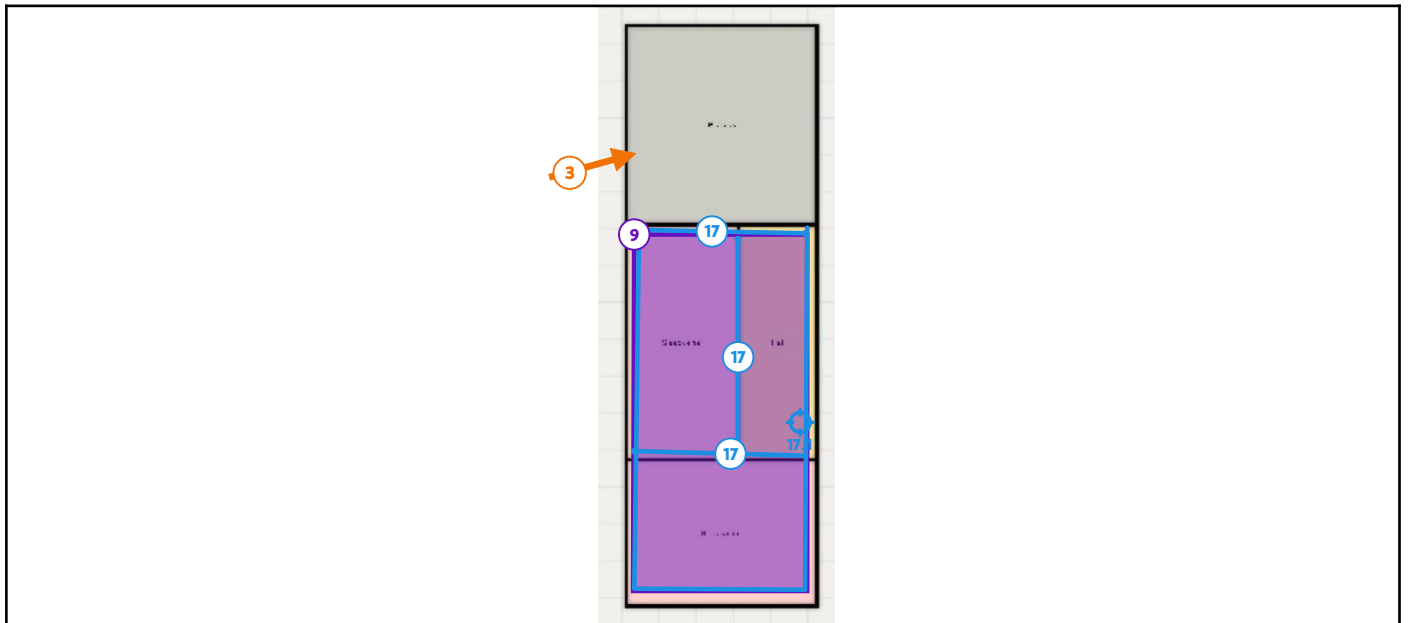
## Plan 1.9: Tweede verdieping

| Beschrijving | Type | Actie |
|---|---|---|
| 3. Schouw | Asbestmateriaal | <a href="#">Verwijderen</a> |

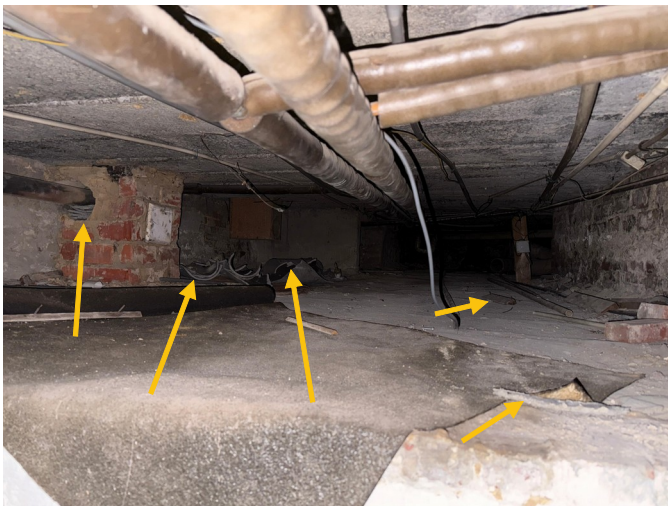
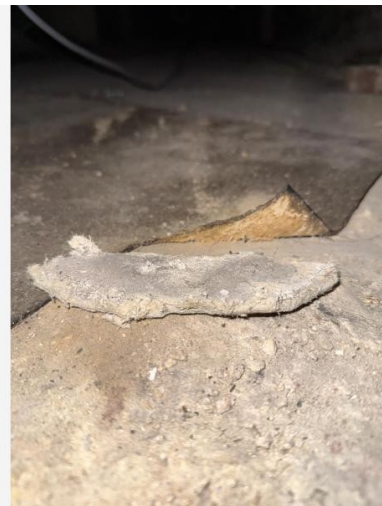
Het asbestmateriaal valt onder de mijlpaal van 2040.

**Dringend verwijderen**

| # | Type | Referentie | Resultaat |
|---|---|---|---|
| 1.1 | Puntmonster | 473170 | Chrysotiel |

| Beschrijving | Afval kruipruimte |
| Aanwezige resten | Heel wat stukken van de afbraak, restanten hiervan |

- Verwijder het asbestafval.

- Eenvoudige handelingen: mag via doe-het-zelf of door werknemer(s) met opleidingsattest eenvoudige handelingen  
Deze toepassing kan door een aannemer die over een opleidingsattest eenvoudige handelingen beschikt of door een particulier (doe-het-zelf), verwijderd worden indien er geen verhoogd risico op vrijgave van asbestvezels (max. concentratie 0,01 vezels/cm<sup>3</sup> - CODEX Art. VI.3-54) ontstaat en de toepassing voorafgaand wordt gefixeerd/bevochtigd; de individuele elementen zonder machinale werktuigen (boormachine, slijpschijf, hogedrukreiniger,...) en zonder breken of gooien een voor een losgemaakt worden; en ten slotte dubbel en luchtdicht verpakt weggevoerd worden naar een erkend afvalpunt (recyclagepark).

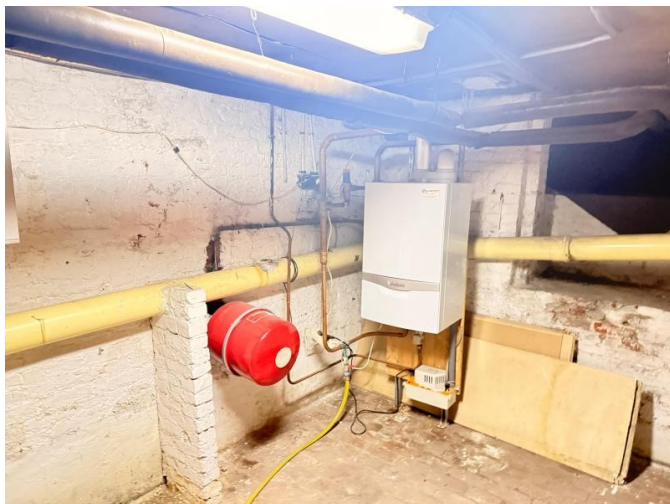
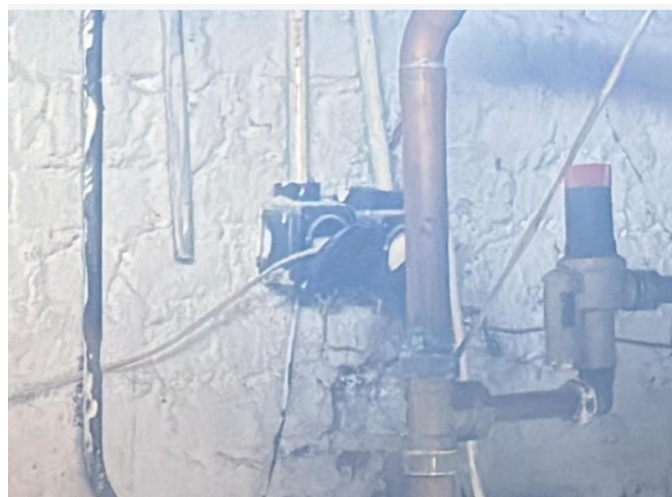
Het asbestmateriaal valt onder de mijlpaal van 2040.

Verwijderen

| Eindbeoordeling materiaalarisico | Verhoogd materiaalarisico en/of verhoogde kans op vezelvrijgave |

| Asbestsoort (vezeltype) | Crocidoliet aanwezig |
| Toestand van het materiaal | Licht beschadigd, licht verweerd. Intact calciumsilicaatmateriaal of categorie III 'gebondenheid' |

| Beschrijving | Bakeliet schakelaars/stopcontacten |

- Zorg voor een veilig beheer. Vermijd het beschadigen van het asbestmateriaal. Controleer de toestand jaarlijks op wijzigingen.
- Voer bijkomende staalname(s) uit.

- Eenvoudige handelingen: mag via doe-het-zelf of door werknemer(s) met opleidingsattest eenvoudige handelingen  
Deze toepassing kan door een aannemer die over een opleidingsattest eenvoudige handelingen beschikt of door een particulier (doe-het-zelf), verwijderd worden indien er geen verhoogd risico op vrijgave van asbestvezels (max. concentratie 0,01 vezels/cm<sup>3</sup> - CODEX Art. VI.3-54) ontstaat en de toepassing voorafgaand wordt gefixeerd/bevochtigd; de individuele elementen zonder machinale werktuigen (boormachine, slijpschijf, hogedrukreiniger,...) en zonder breken of gooien een voor een losgemaakt worden; en ten slotte dubbel en luchtdicht verpakt weggevoerd worden naar een erkend afvalpunt (recyclagepark).

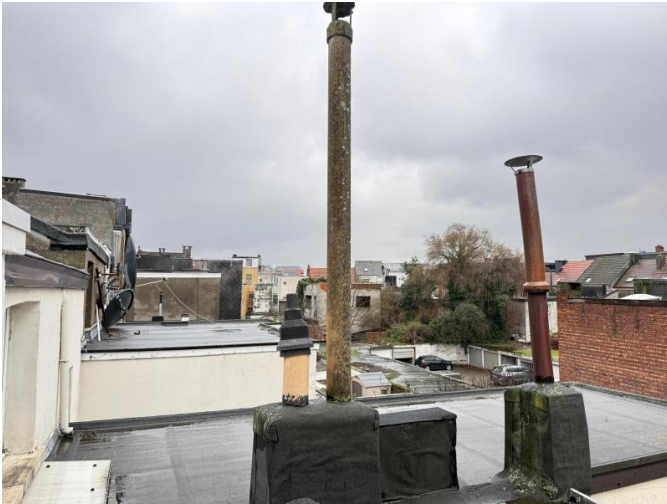
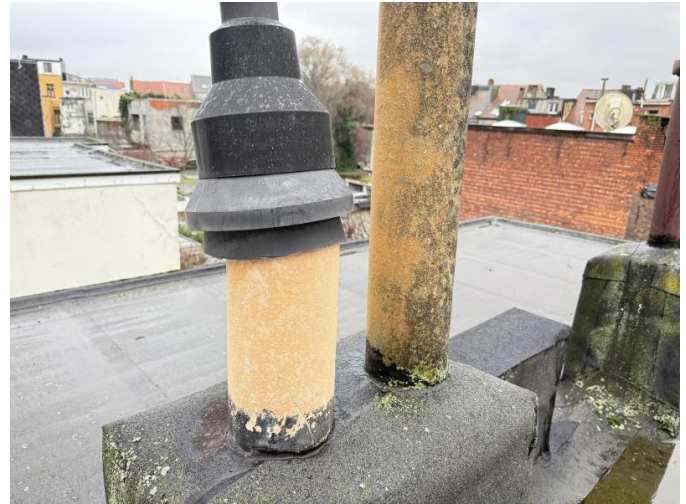
Het asbestmateriaal valt onder de mijlpaal van 2034.

Verwijderen

| Opmerking | De hoeveelheid is een zo nauwkeurig mogelijke opmeting. Hieraan kunnen evenwel geen rechten worden ontleend. Mogelijk loopt deze door naar beneden in de schouw |

- Eenvoudige handelingen: mag via doe-het-zelf of door werknemer(s) met opleidingsattest eenvoudige handelingen  
Deze toepassing kan door een aannemer die over een opleidingsattest eenvoudige handelingen beschikt of door een particulier (doe-het-zelf), verwijderd worden indien er geen verhoogd risico op vrijgave van asbestvezels (max. concentratie 0,01 vezels/cm<sup>3</sup> - CODEX Art. VI.3-54) ontstaat en de toepassing voorafgaand wordt gefixeerd/bevochtigd; de individuele elementen zonder machinale werktuigen (boormachine, slijpschijf, hogedrukreiniger,...) en zonder breken of gooien een voor een losgemaakt worden; en ten slotte dubbel en luchtdicht verpakt weggevoerd worden naar een erkend afvalpunt (recyclagepark).

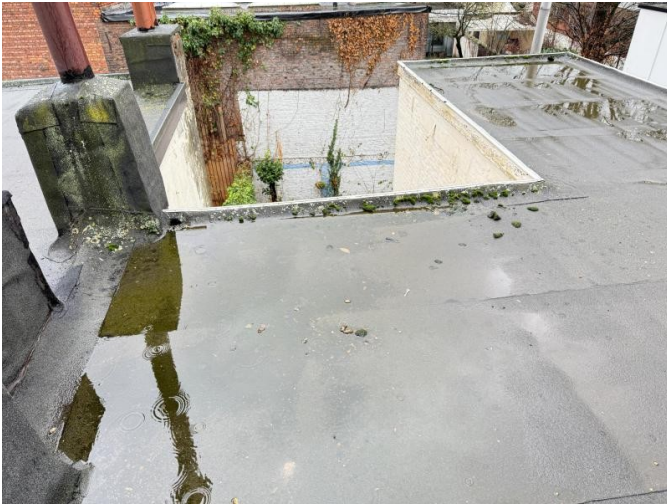
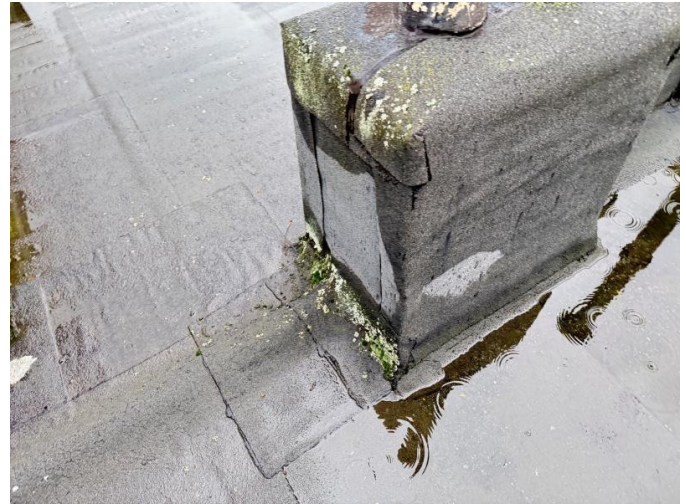
| Opmerking | Staalname tot op de eventuele onderliggende lagen is niet mogelijk zonder uitbreiding naar een destructief onderzoek. |

- Eenvoudige handelingen: mag via doe-het-zelf of door werknemer(s) met opleidingsattest eenvoudige handelingen  
Deze toepassing kan door een aannemer die over een opleidingsattest eenvoudige handelingen beschikt of door een particulier (doe-het-zelf), verwijderd worden indien er geen verhoogd risico op vrijgave van asbestvezels (max. concentratie 0,01 vezels/cm<sup>3</sup> - CODEX Art. VI.3-54) ontstaat en de toepassing voorafgaand wordt gefixeerd/bevochtigd; de individuele elementen zonder machinale werktuigen (boormachine, slijpschijf, hogedrukreiniger,...) en zonder breken of gooien een voor een losgemaakt worden; en ten slotte dubbel en luchtdicht verpakt weggevoerd worden naar een erkend afvalpunt (recyclagepark).

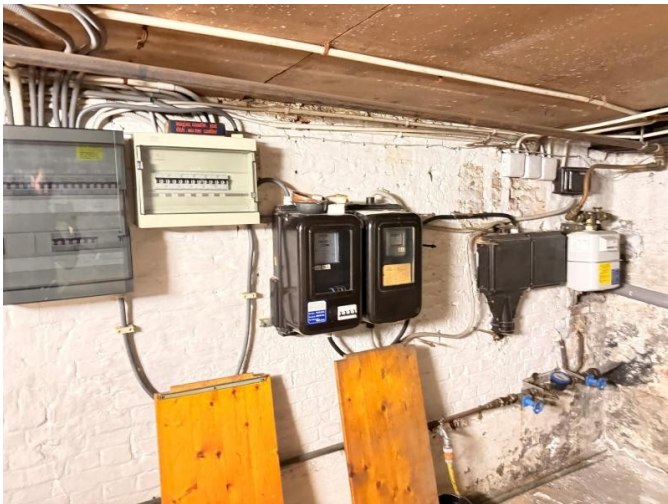
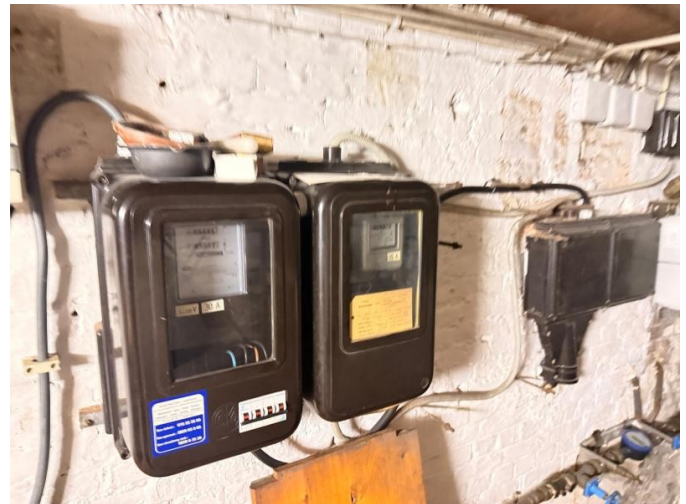
| Opmerking | De hoeveelheid is een zo nauwkeurig mogelijke opmeting. Hieraan kunnen evenwel geen rechten worden ontleend. Monstername niet uitgevoerd wegens risico op beschadiging van een elektrisch component en mogelijke blootstelling aan spanning of storingen in de elektrische installatie. |

- Eenvoudige handelingen: mag via doe-het-zelf of door werknemer(s) met opleidingsattest eenvoudige handelingen  
Te verwijderen door de netbeheerder. Deze toepassing kan door een werknemer die over een opleidingsattest eenvoudige handelingen beschikt verwijderd worden indien er geen verhoogd risico op vrijgave van asbestvezels (max. concentratie 0,01 vezels/cm<sup>3</sup> - CODEX Art. VI.3-54) ontstaat en de toepassing voorafgaand wordt gefixeerd/bevochtigd; de individuele elementen zonder machinale werktuigen (boormachine, slijpschijf, hogedrukreiniger,...) en zonder breken of gooien een voor een losgemaakt worden; en ten slotte dubbel en luchtdicht verpakt weggevoerd worden naar een erkend afvalpunt (recyclagepark).

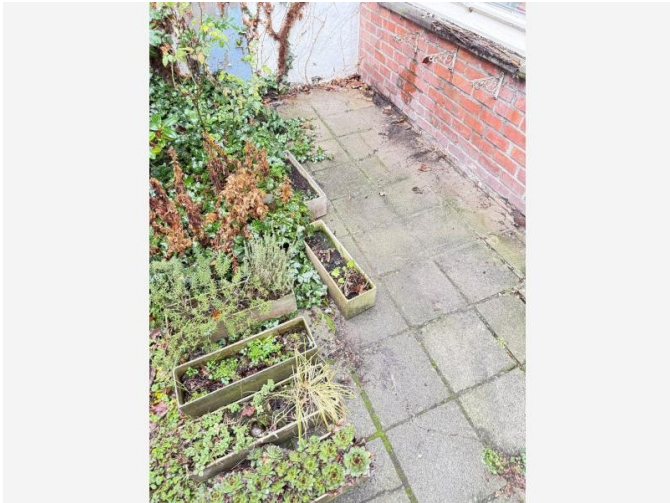
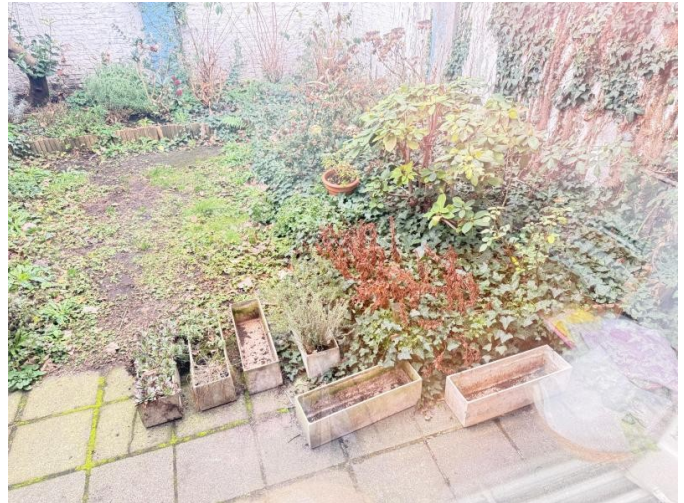
| Opmerking | Het gewicht is een schatting. |

Deze toepassing kan door een particulier (doe-het-zelf), verwijderd worden indien er geen verhoogd risico op vrijgave van asbestvezels (max. concentratie 0,01 vezels/cm<sup>3</sup> - CODEX Art. VI.3-54) ontstaat en de toepassing voorafgaand wordt gefixeerd/bevochtigd; de individuele elementen zonder machinale werktuigen en zonder breken of gooien een voor een losgemaakt worden; en ten slotte in gesloten verpakking weggevoerd worden naar een erkend afvalpunt (recyclagepark).
