# Asbestinventarisatetest

Jaak Van Haesendonckstraat 56, 2180 Antwerpen

Attestnummer : 20251120-000070.000

**Niet-asbestveilig**

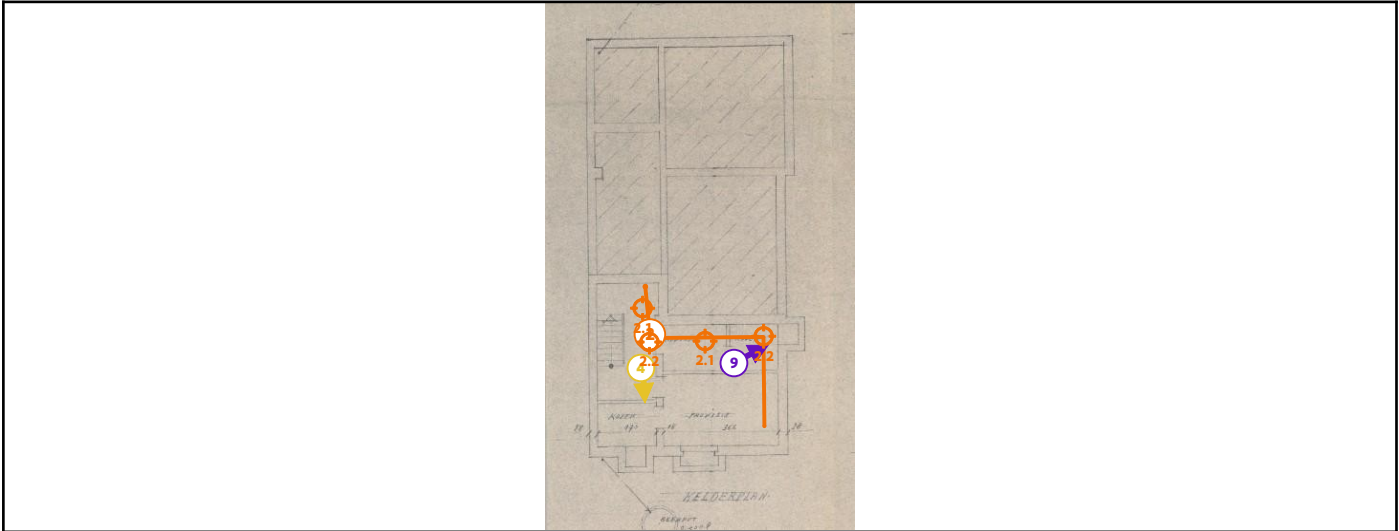
# Plan 1.1: Kelder

| Beschrijving | Type | Actie |
|---|---|---|
| 2. Leidingisolatie | Asbestmateriaal | Verwijderen |
| 4. Bakeliet | Asbestmateriaal | Zorgvuldig beheren |

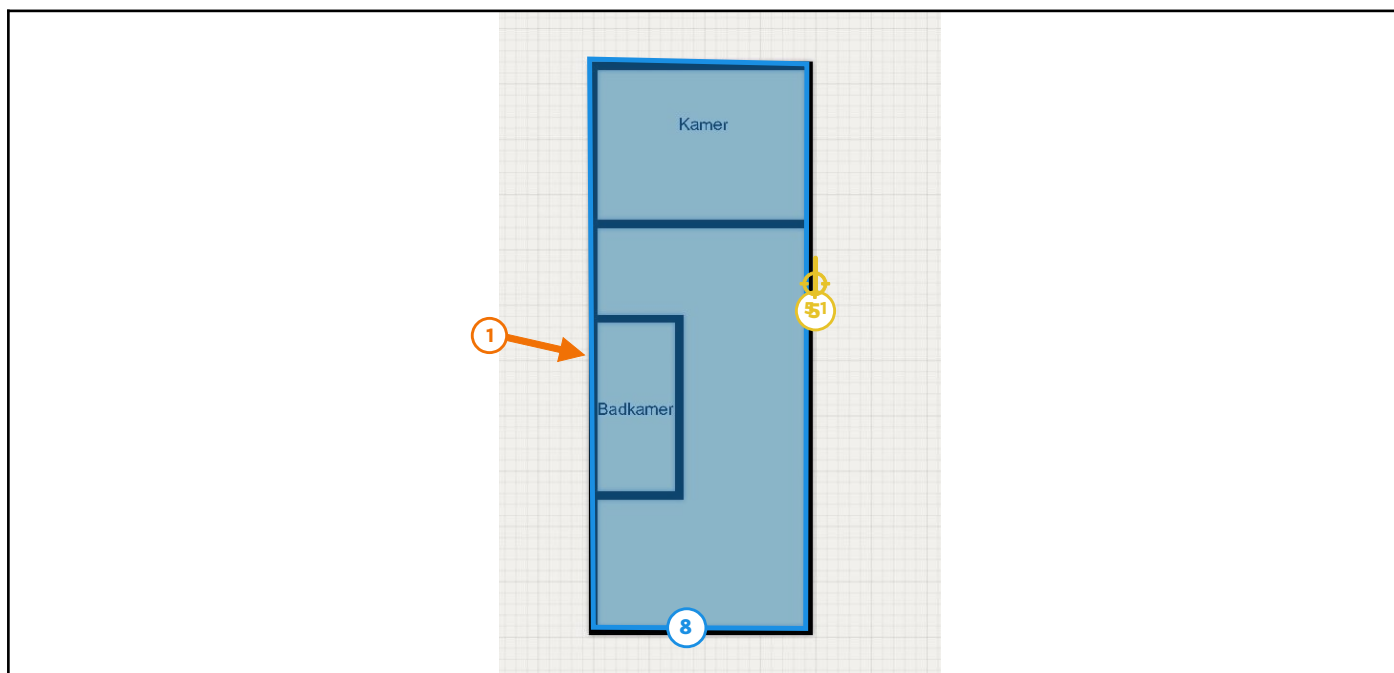
## Plan 1.5: Aanbouw achteraan

| Beschrijving | Type | Actie |
|---|---|---|
| 1. Rookgaskanaal | Asbestmateriaal | Verwijderen |
| 5. Vensterbank | Asbestmateriaal | Zorgvuldig beheren |

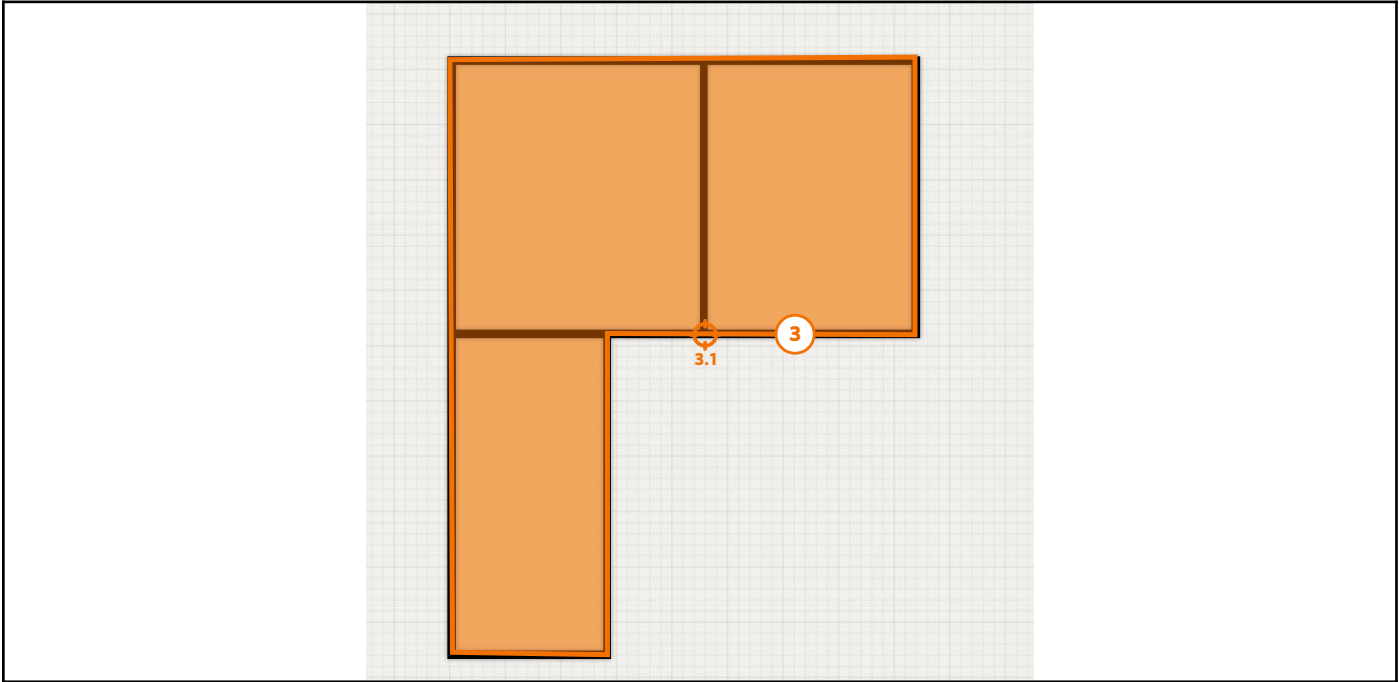
# Plan 1.6: Koten tuin

| Beschrijving | Type | Actie |
|---|---|---|
| 3. Golfplaten | Asbestmateriaal | <a href="#">Verwijderen</a> |

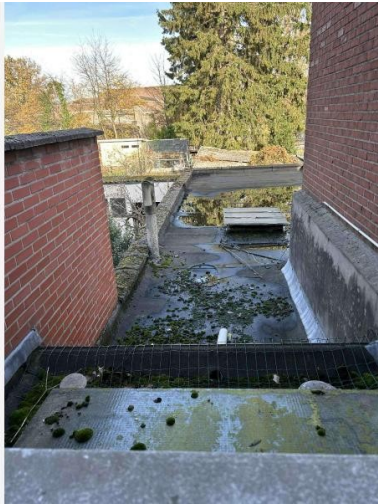
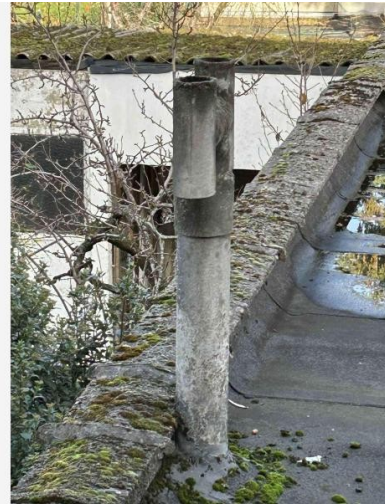
Het asbestmateriaal valt onder de mijlpaal van 2034.

| Eindbeoordeling materiaalrisico | Verhoogd materiaalrisico en/of verhoogde kans op vezelvrijgave |

| Asbestsoort (vezeltype) | Crocidoliet aanwezig |
| Toestand van het materiaal | Matig beschadigd, matig verweerd |

| Beschrijving | Rookgaskanaal |

- Verwijder dit asbestmateriaal zo snel mogelijk. Volg de toestand goed op.

- Eenvoudige handelingen: mag via doe-het-zelf of door werknemer(s) met opleidingsattest eenvoudige handelingen  
De buis kan voorzichtig losgebeiteld worden, extra bevochtigen om stof te voorkomen + dragen van de nodige beschermingsmiddelen (mondmasker ffp3, handschoenen, tyvec ) Bij de gemeente/containerpark afsluitzakken halen om dubbel in te pakken en af te voeren naar het containerpark als hechtgebonden asbestafval.

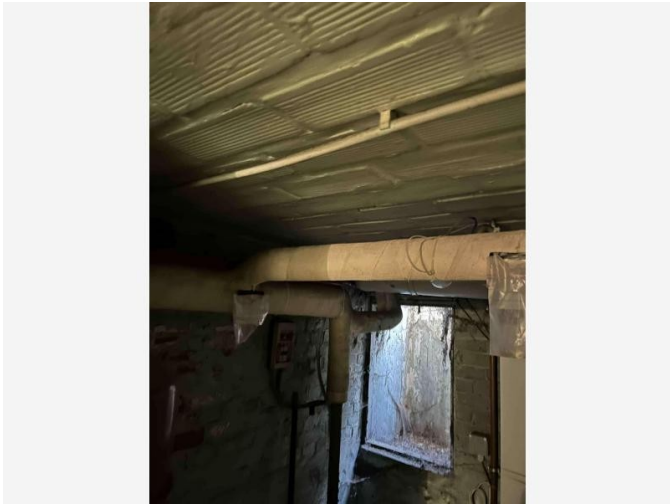
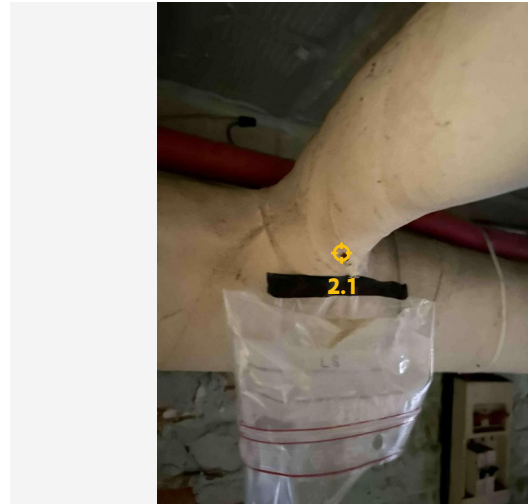
Het asbestmateriaal valt onder de mijlpaal van 2034.

| Eindbeoordeling materiaalarisico | Laag materiaalarisico en/of verlaagde kans op vezelvrijgave |

| Gebondenheid | Categorie 2: niet-hechtgebonden met matrix |
| Toestand van het materiaal | Licht beschadigd, licht verweerd. Intact calciumsilicaatmateriaal of categorie III 'gebondenheid' |

| # | Type | Referentie | Resultaat |
|---|---|---|---|
| 2.1 | Mengmonster | 2562057-02 | Chrysotiel |

| Beschrijving | Leidingisolatie |

- Verwijder dit asbestmateriaal zo snel mogelijk. Volg de toestand goed op.

- Hermetische zone (erkend asbestverwijderaar)

HZ: Gipsisolatie wordt losgesneden van dragermateriaal (leiding), asbesthoudend gips zal gemakkelijk verbrossen en is losgebonden. Om geen asbestvezels te verspreiden naar de omgeving, dient dit in hermetische zone verwijderd te worden.

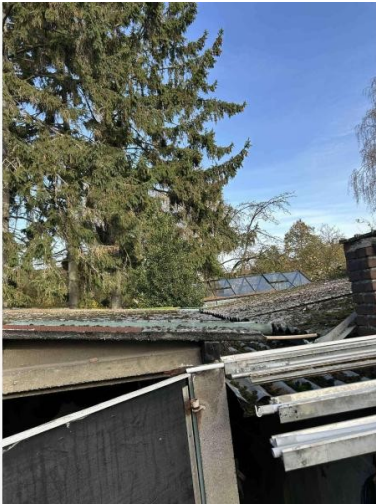
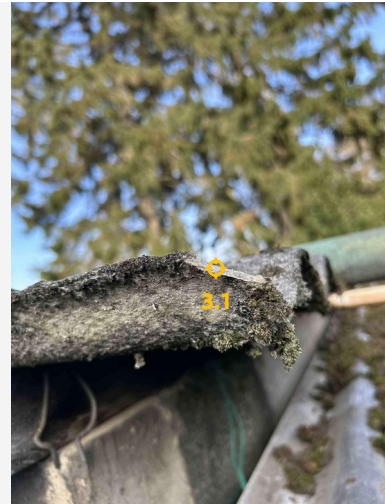
Het asbestmateriaal valt onder de mijlpaal van 2034.

| Eindbeoordeling materiaalarisico | Verhoogd materiaalarisico en/of verhoogde kans op vezelvrijgave |

| Toestand van het materiaal | Matig beschadigd, matig verweerd |

| # | Type | Referentie | Resultaat |
|---|---|---|---|
| 3.1 | Puntmonster | 2562057-06 | Chrysotiel |

| Beschrijving | Golfplaten |

- Verwijder dit asbestmateriaal zo snel mogelijk. Volg de toestand goed op.

- Eenvoudige handelingen: mag via doe-het-zelf of door werknemer(s) met opleidingsattest eenvoudige handelingen  
Dragen van de nodige beschermingsmiddelen (mondmasker ffp3, handschoenen, tyvec). Indien mogelijk de ondervloer afdekken, golfplaten voorzichtig verwijderen, extra fixeren, niet breken, niet gooien, onmiddellijk verpakken of voorzichtig in container met asbest bag plaatsen. Indien golfplaten in slechte staat zijn en kans bestaat op breken: Eenvoudige handeling opgeleid personeel, alle werknemer(s) moeten wel beschikken over een opleidingsattest eenvoudige handelingen 8u

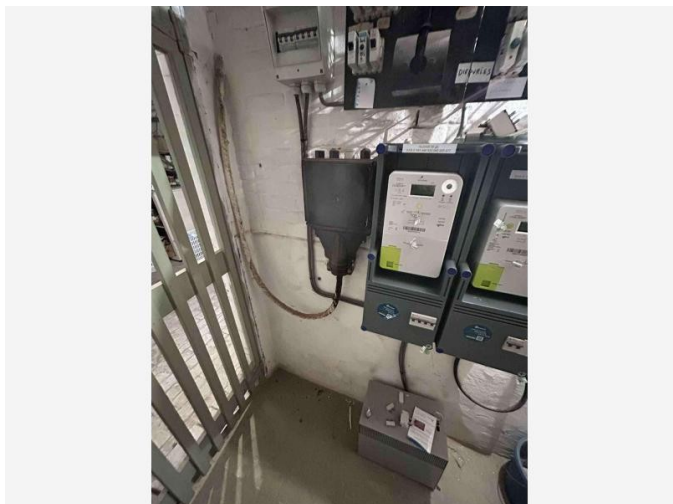
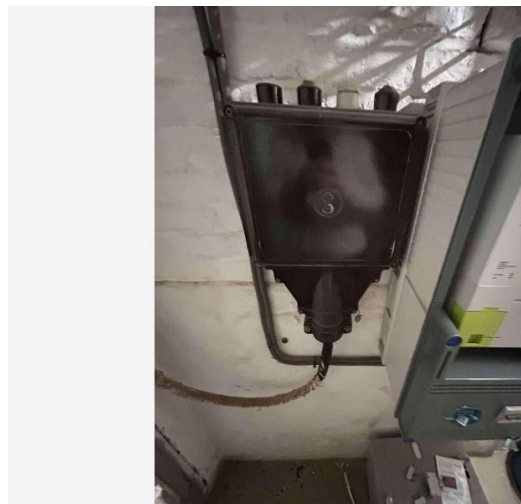
Het asbestmateriaal valt onder de mijlpaal van 2040.

| Eindbeoordeling materiaalisico | Laag materiaalisico en/of verlaagde kans op vezelvrijgave |

| Asbestsoort (vezeltype) | Crocidoliet aanwezig |
| Toestand van het materiaal | Onbeschadigd, niet verweerd |

| Beschrijving | Bakeliet |

- Zorg voor een veilig beheer. Vermijd het beschadigen van het asbestmateriaal. Controleer de toestand jaarlijks op wijzigingen.

Schakelaars, stopcontacten en andere gelijkaardige toepassingen kunnen eenvoudig losgeschroefd worden --> EH doe-het-zelf. Afgesloten of verzegelde kast --> EH opgeleid technieker personeel 8u basisopleiding asbest.

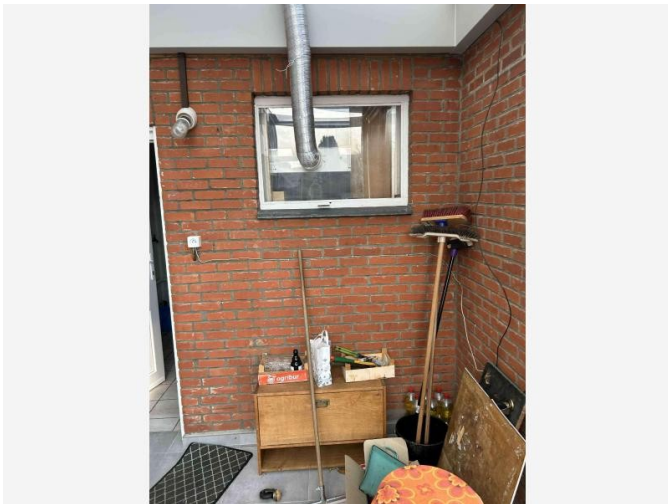
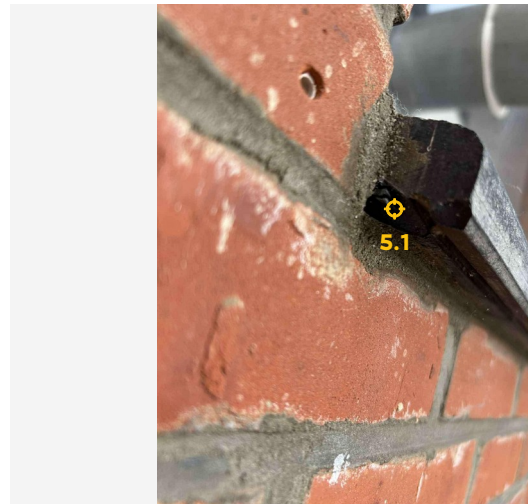
Het asbestmateriaal valt onder de mijlpaal van 2040.

| Eindbeoordeling materiaalrisico | Zeer laag materiaalrisico en/of zeer lage kans op vezelvrijgave |

| Toestand van het materiaal | Onbeschadigd, niet verweerd |

| # | Type | Referentie | Resultaat |
|---|---|---|---|
| 5.1 | Puntmonster | 2562057-04 | Chrysotiel |

| Beschrijving | Vensterbank |

- Zorg voor een veilig beheer. Vermijd het beschadigen van het asbestmateriaal. Controleer de toestand jaarlijks op wijzigingen.

- Eenvoudige handelingen: mag via doe-het-zelf of door werknemer(s) met opleidingsattest eenvoudige handelingen  
De dorpels of tabletten kunnen voorzichtig losgebeiteld worden , extra bevochtigen om stof te voorkomen + dragen van de nodige beschermingsmiddelen (mondmasker ffp3, handschoenen,tyvec ) verpakken in plastic folie en afvoeren naar het containerpark als hechtgebonden asbestafval.

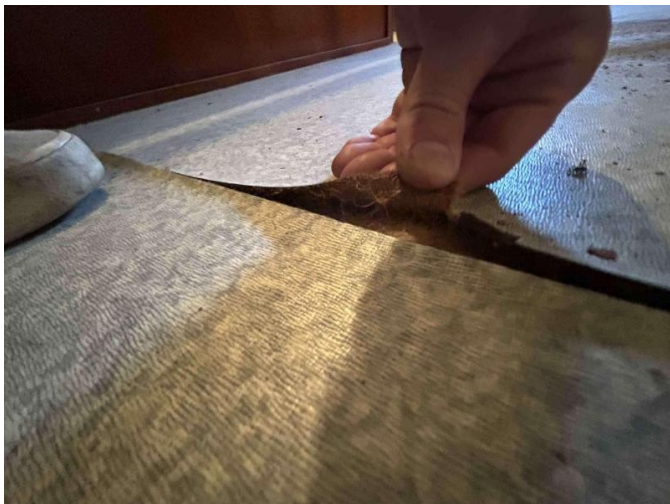
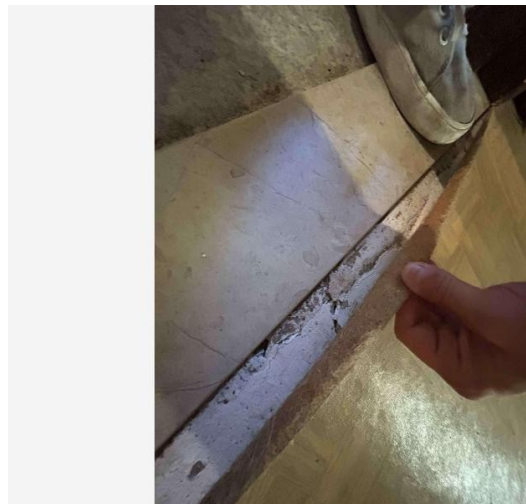
De vynils op de 2e verdieping zijn beide niet-asbestverdacht (flexibel & Jute koord)

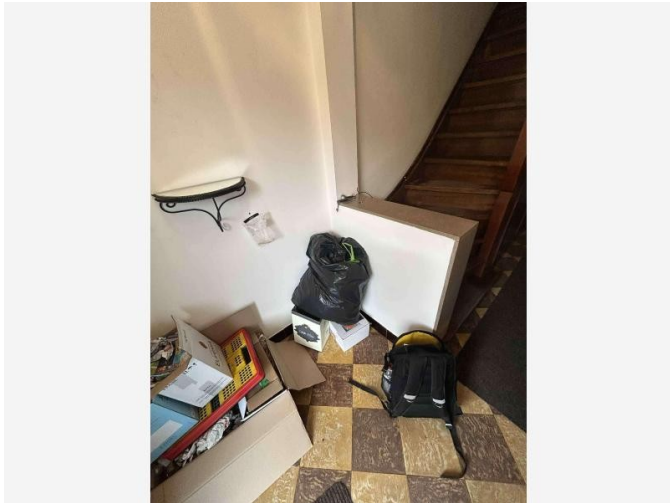
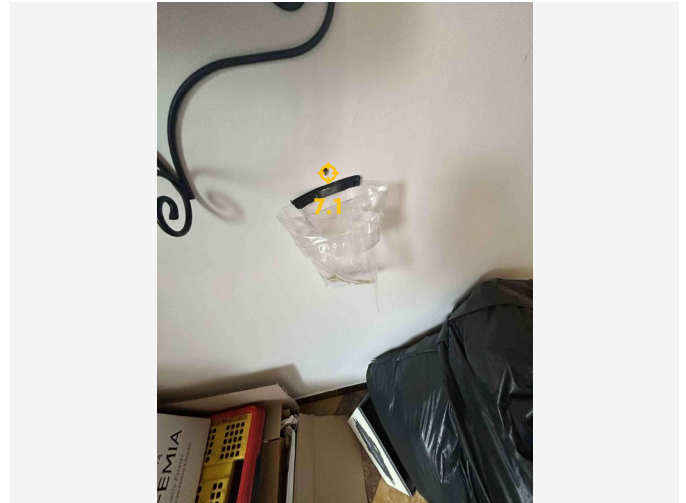
## Fiche 7: Pleister wanden

Geen asbest

| # | Type | Referentie | Resultaat |
|---|---|---|---|
| 7.1 | Mengmonster | 2562057-01 | Geen asbest |

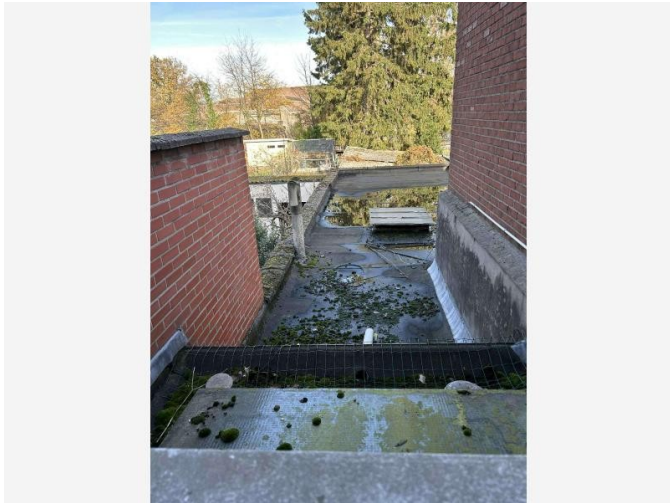
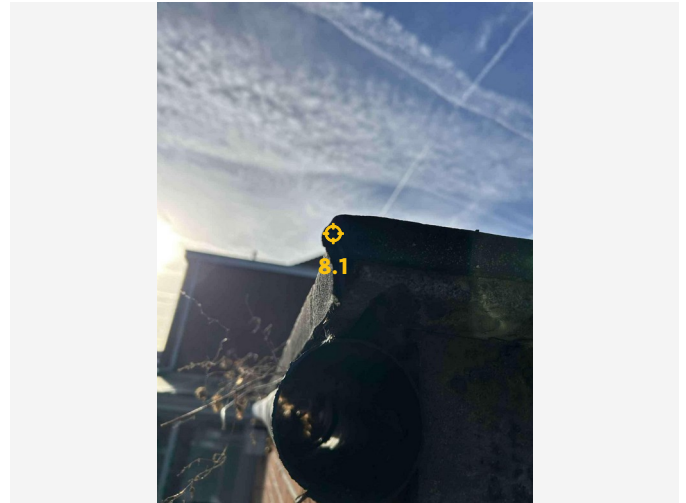
## Fiche 8: Roofing

Geen asbest

| # | Type | Referentie | Resultaat |
|---|---|---|---|
| 8.1 | Puntmonster | 2562057-05 | Geen asbest |

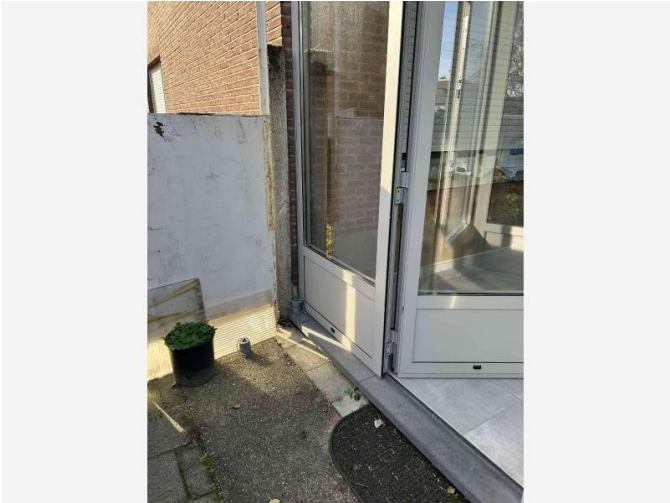
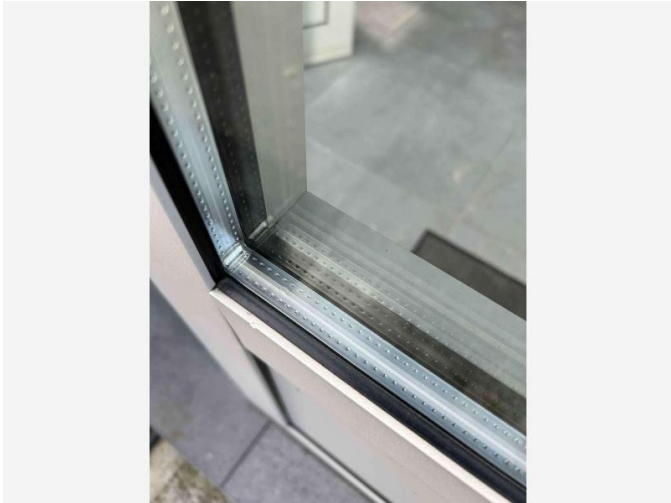
## Fiche 10: kitten raam

| Beschrijving | Notitie | Terug te vinden op plannen |
|---|---|---|
| Fiche 10: kitten raam | De ktitten van de ramen bestaan uit siliconen deze zijn niet-asbestverdacht. | - |

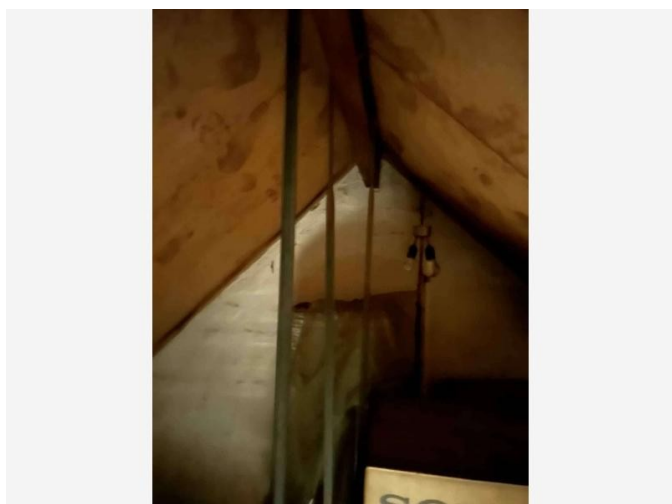
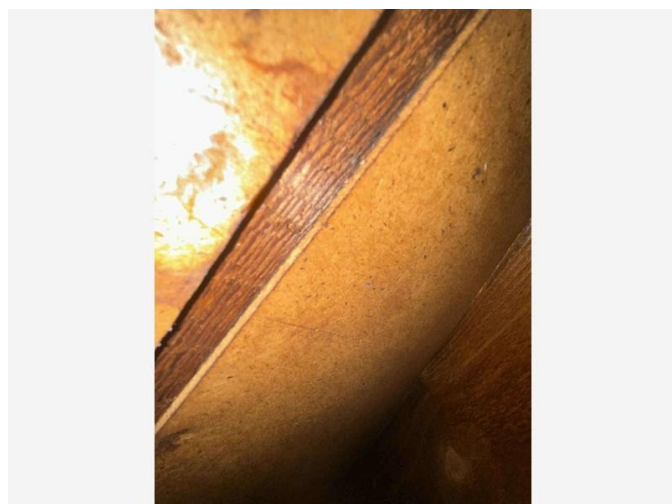
## Fiche 11: Onderzoek onderdak

| Beschrijving | Notitie | Terug te vinden op plannen |
|---|---|---|
| Fiche 11: Onderzoek onderdak | De onderdakplaten zijn gemaakt van hout, deze zijn niet-asbestverdacht | Plan 1.4: 2e verdieping |
