# Asbestinventarisatattest

Violetlaan 4, 2920 Kalmthout

Attestnummer : 20260203-000270.000

**Niet-asbestveilig**

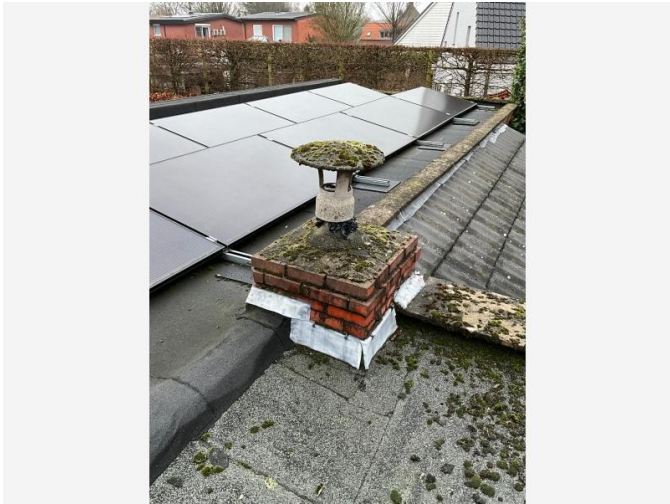
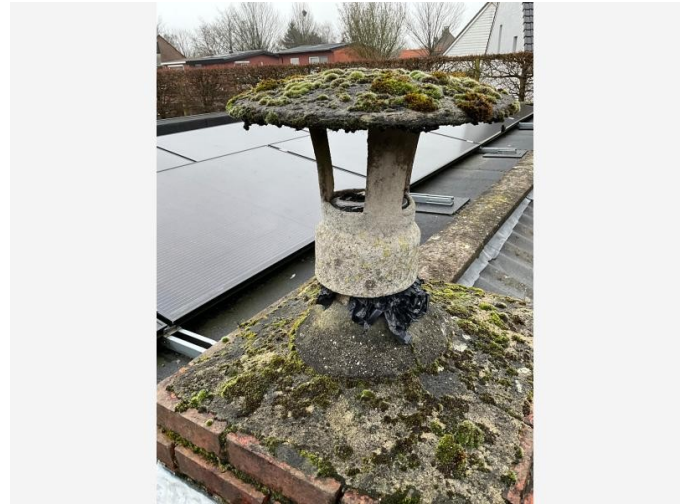
Het asbestmateriaal valt onder de mijlpaal van 2034.

Verwijderen

| Eindbeoordeling materiaalrisico | Verhoogd materiaalrisico en/of verhoogde kans op vezelvrijgave |

| Asbestsoort (vezeltype) | Crocidoliet aanwezig |
| Toestand van het materiaal | Matig beschadigd, matig verweerd |

| Beschrijving | Schouwhoed |
| Asbestmateriaal | Schouwhoed, ventilatiekap (anti-windval) |

- Verwijder dit asbestmateriaal zo snel mogelijk. Volg de toestand goed op.
- Voer bijkomende staalname(s) uit.

- Eenvoudige handelingen: mag via doe-het-zelf of door werknemer(s) met opleidingsattest eenvoudige handelingen  
De buis kan voorzichtig losgebeiteld worden, extra bevochtigen om stof te voorkomen + dragen van de nodige beschermingsmiddelen (mondmasker ffp3, handschoenen, tyvec ) Bij de gemeente/containerpark afsluitzakken halen om dubbel in te pakken en af te voeren naar het containerpark als hechtgebonden asbestafval.

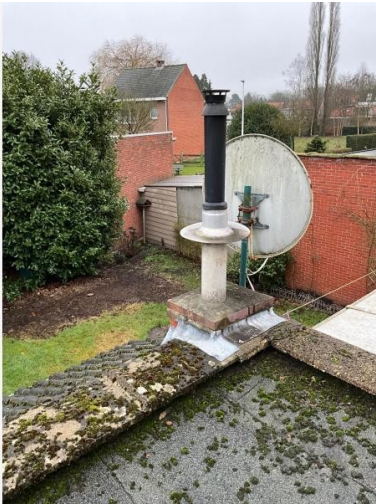
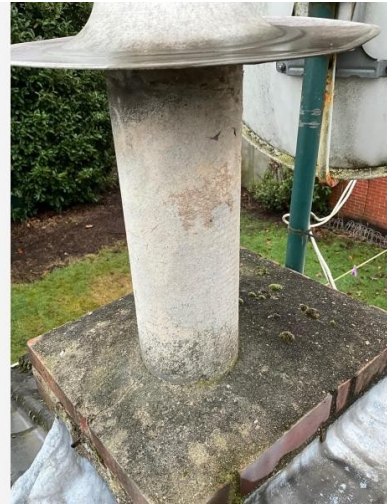
Het asbestmateriaal valt onder de mijlpaal van 2034.

Verwijderen

| Eindbeoordeling materiaalisico | Laag materiaalisico en/of verlaagde kans op vezelvrijgave |

| Asbestsoort (vezeltype) | Crocidoliet aanwezig |
| Toestand van het materiaal | Licht beschadigd, licht verweerd. Intact calciumsilicaatmateriaal of categorie III 'gebondenheid' |

| Beschrijving | Rookgaskanaal |

- Verwijder dit asbestmateriaal zo snel mogelijk. Volg de toestand goed op.
- Voer bijkomende staalname(s) uit.

- Eenvoudige handelingen: mag via doe-het-zelf of door werknemer(s) met opleidingsattest eenvoudige handelingen  
De buis kan voorzichtig losgebeiteld worden, extra bevochtigen om stof te voorkomen + dragen van de nodige beschermingsmiddelen (mondmasker ffp3, handschoenen, tyvec ) Bij de gemeente/containerpark afsluitzakken halen om dubbel in te pakken en af te voeren naar het containerpark als hechtgebonden asbestafval.

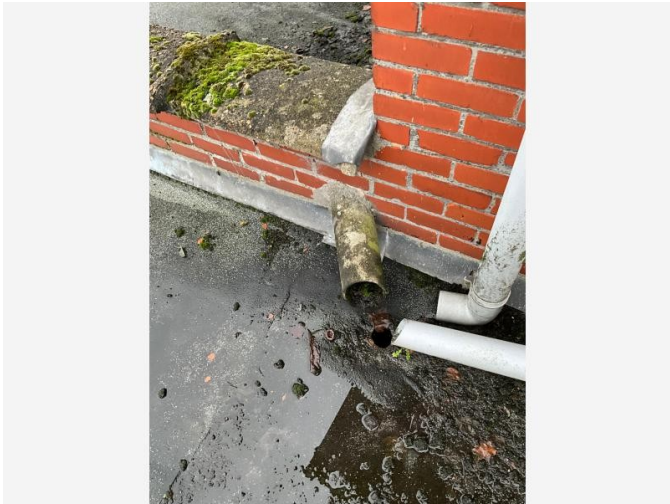
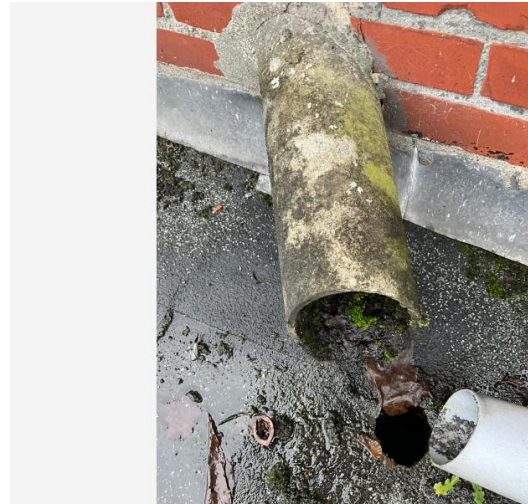
Het asbestmateriaal valt onder de mijlpaal van 2040.

Zorgvuldig beheren

| Eindbeoordeling materiaalisico | Laag materiaalisico en/of verlaagde kans op vezelvrijgave |

| Asbestsoort (vezeltype) | Crocidoliet aanwezig |
| Toestand van het materiaal | Licht beschadigd, licht verweerd. Intact calciumsilicaatmateriaal of categorie III 'gebondenheid' |

| Beschrijving | Cementbuis |

- Zorg voor een veilig beheer. Vermijd het beschadigen van het asbestmateriaal. Controleer de toestand jaarlijks op wijzigingen.
- Voer bijkomende staalname(s) uit.

- Eenvoudige handelingen: mag via doe-het-zelf of door werknemer(s) met opleidingsattest eenvoudige handelingen  
De buis kan voorzichtig losgebeiteld worden, extra bevochtigen om stof te voorkomen + dragen van de nodige beschermingsmiddelen (mondmasker ffp3, handschoenen, tyvec ) Bij de gemeente/containerpark afsluitzakken halen om dubbel in te pakken en af te voeren naar het containerpark als hechtgebonden asbestafval.

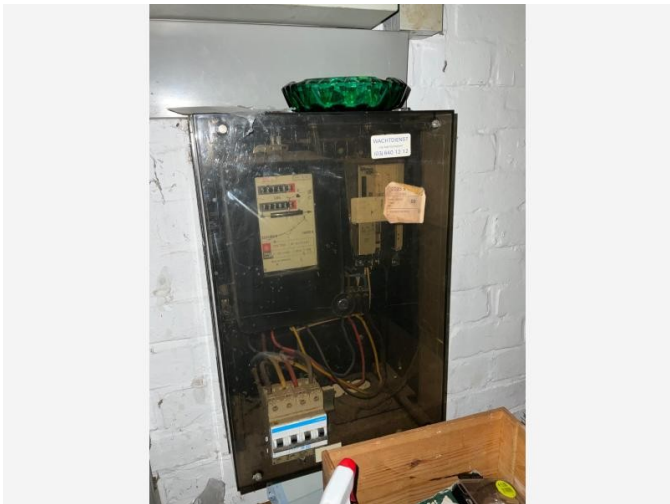
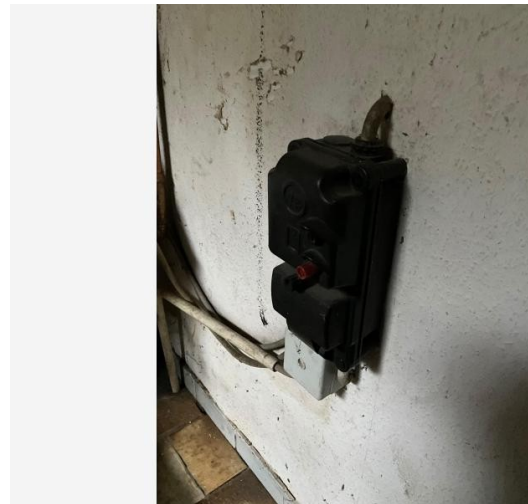
Het asbestmateriaal valt onder de mijlpaal van 2040.

Zorgvuldig beheren

| Eindbeoordeling materiaalrisico | Laag materiaalrisico en/of verlaagde kans op vezelvrijgave |

| Asbestsoort (vezeltype) | Crocidoliet aanwezig |
| Toestand van het materiaal | Onbeschadigd, niet verweerd |

| Beschrijving | Bakeliet |

- Zorg voor een veilig beheer. Vermijd het beschadigen van het asbestmateriaal. Controleer de toestand jaarlijks op wijzigingen.
- Voer bijkomende staalname(s) uit.

- Eenvoudige handelingen: mag via doe-het-zelf of door werknemer(s) met opleidingsattest eenvoudige handelingen  
Schakelaars, stopcontacten en andere gelijkaardige toepassingen kunnen eenvoudig losgeschroefd, afvoeren op de daarvoor voorziene plek op containerpark.

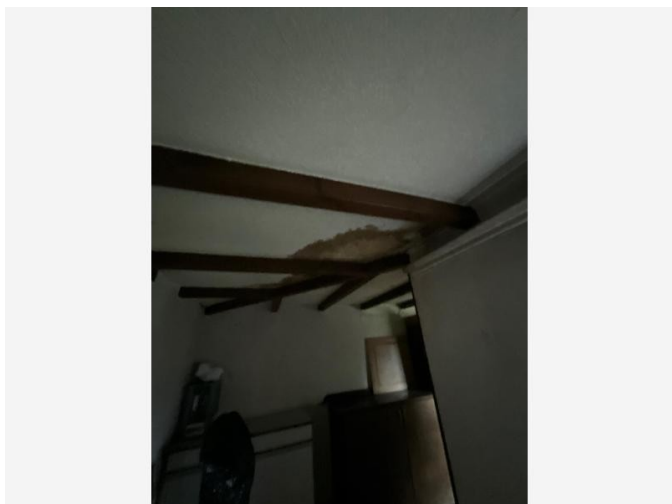
**Reden:** Het onderzoek kan niet uitgevoerd worden binnen de bepalingen van de Welzijnswet

**Uitleg van de asbestdeskundige:** Onderdak niet zichtbaar door afwerking langs binnen. Langs buiten zien we wel dat het om een schuin dak gaat dus er ook een onderdak aanwezig zal zijn.

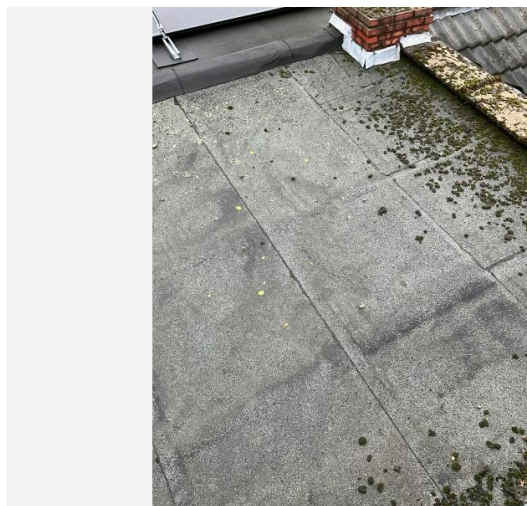
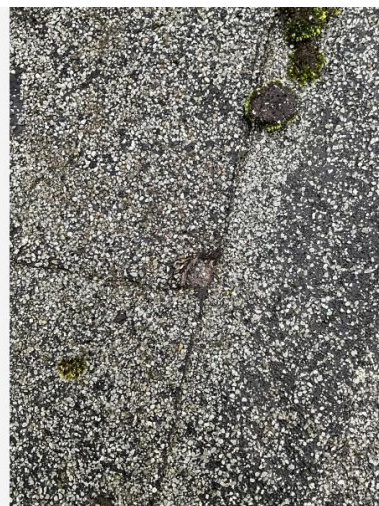
## Fiche 7: Roofing garage

Geen asbest

| # | Type | Referentie | Resultaat |
|---|---|---|---|
| 7.1 | Puntmonster | Roofing garage | Geen asbest |

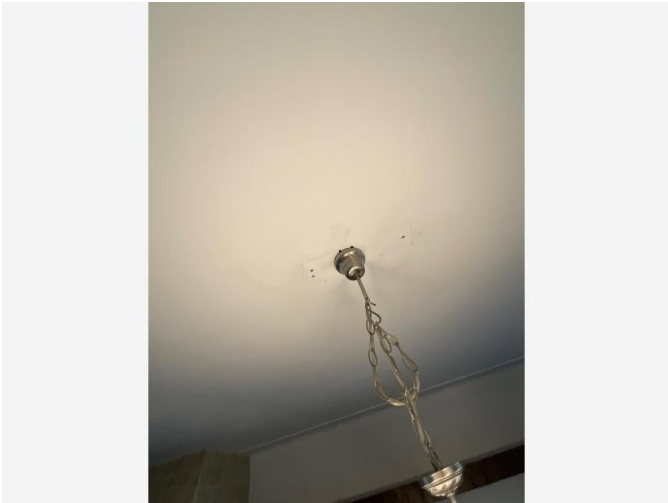
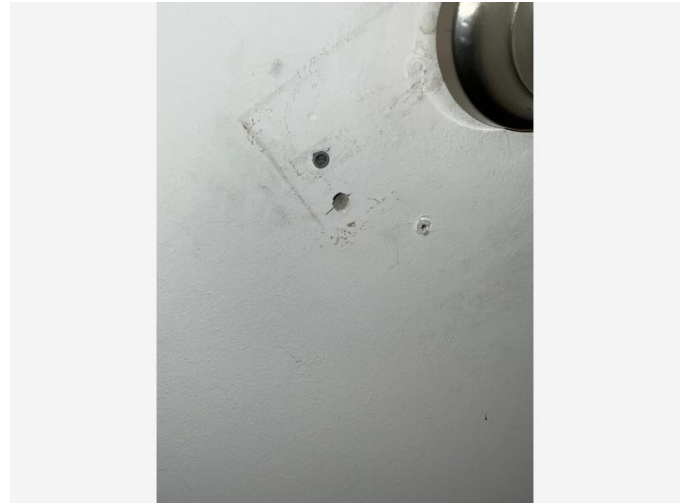
## Fiche 8: Pleister plafond

Geen asbest

| # | Type | Referentie | Resultaat |
|---|---|---|---|
| 8.1 | Mengmonster | Pleister plafond | Geen asbest |

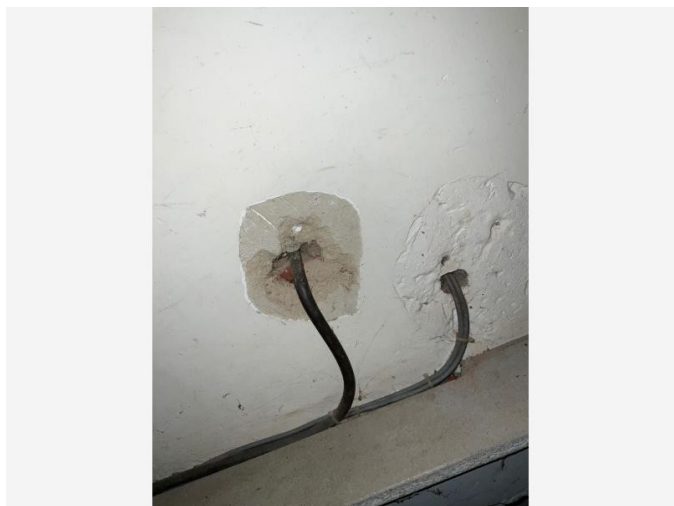
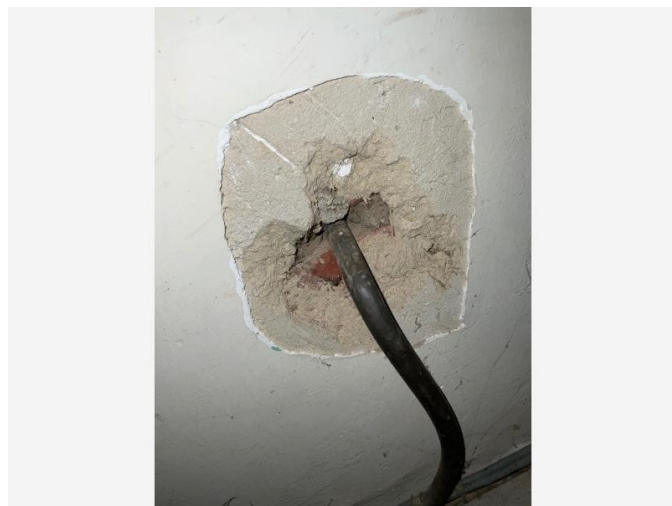
## Fiche 9: Pleister wand

Geen asbest

| # | Type | Referentie | Resultaat |
|---|---|---|---|
| 9.1 | Mengmonster | Pleister wand | Geen asbest |

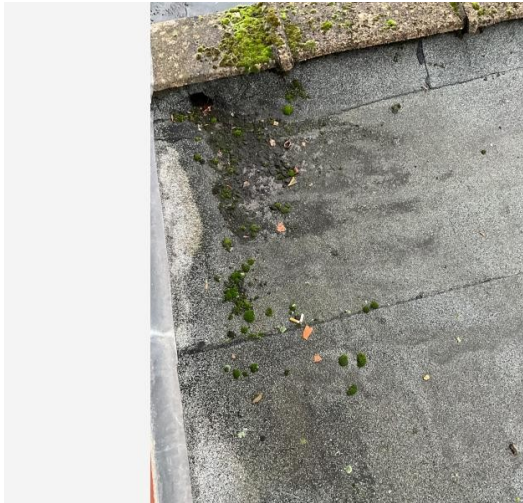
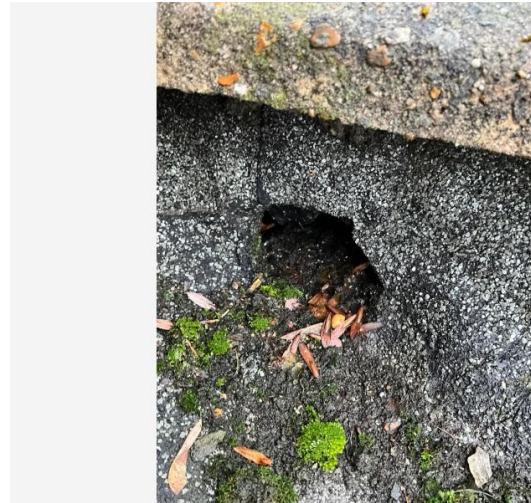
## Fiche 10: Roofing keuken

Geen asbest

| # | Type | Referentie | Resultaat |
|---|---|---|---|
| 10.1 | Puntmonster | Roofing keuken | Geen asbest |

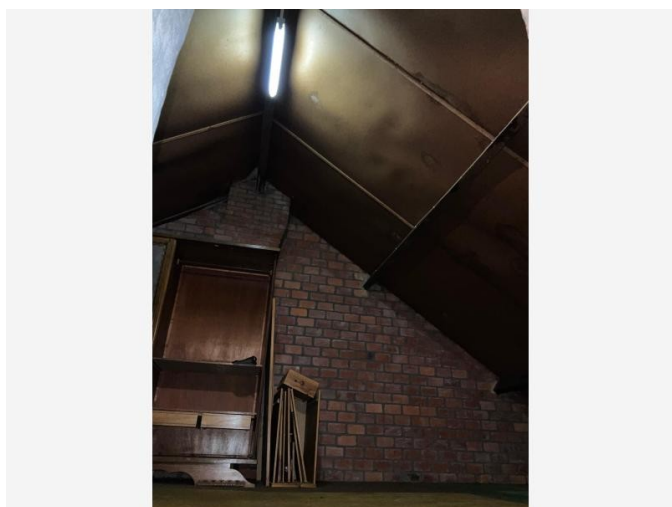
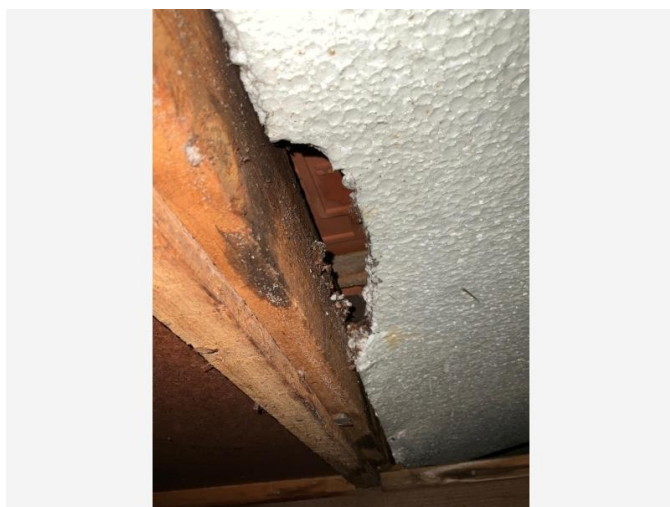
### Fiche 12: Onderdak

| Beschrijving | Notitie | Terug te vinden op plannen |
|---|---|---|
| Fiche 12: Onderdak | Onderdak hoofddak niet asbestverdacht | - |

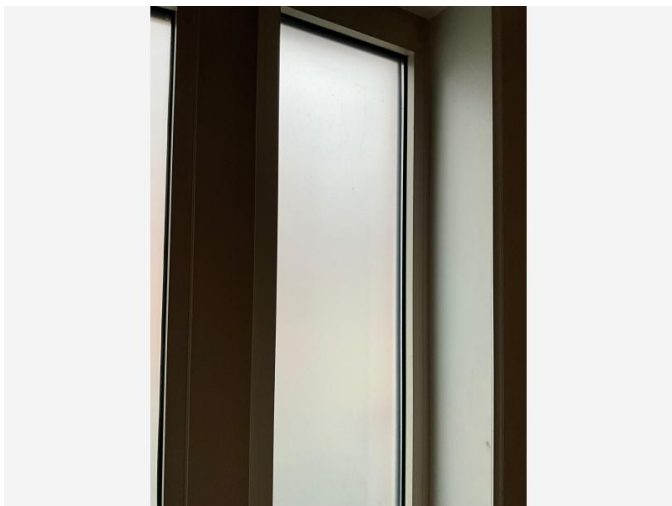
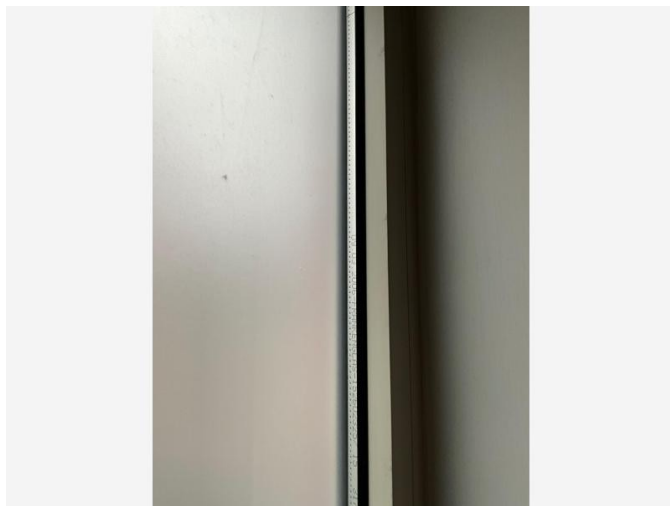
## Fiche 13: Mastiek

| Beschrijving | Notitie | Terug te vinden op plannen |
|---|---|---|
| Fiche 13: Mastiek | Zacht en elastisch -> niet asbestverdacht | - |
