# Asbestinventarisatattest

Ernest Claeslaan 34, 2840 Rumst

Attestnummer : 20260120-000412.000

Uitgegeven op : 20.01.2026

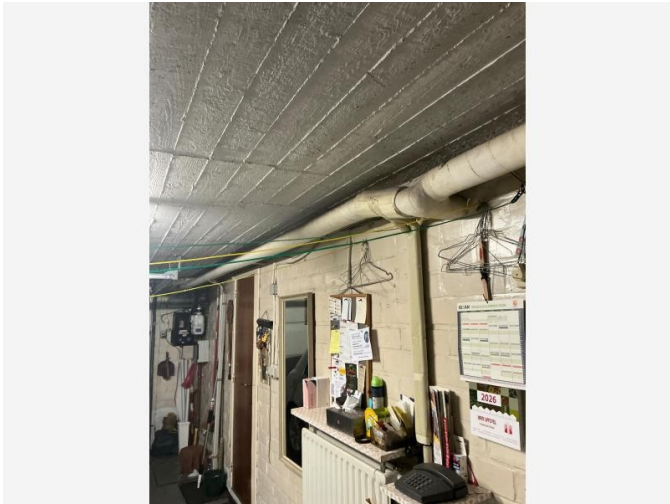
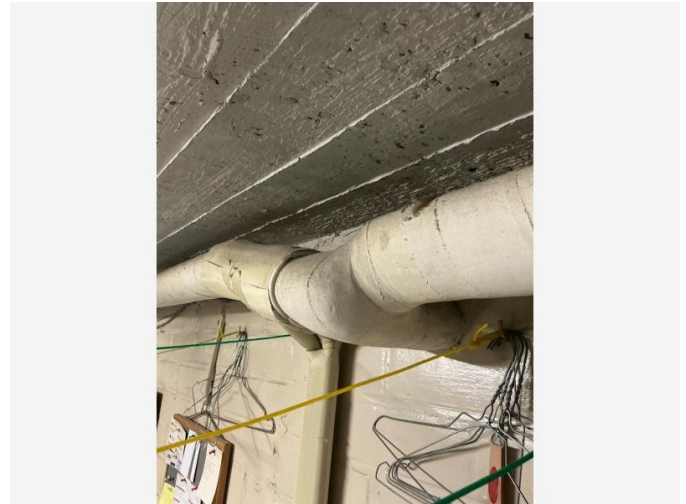
| Fiche 1: Leidingisolatie..... | 14 |

Het asbestmateriaal valt onder de mijlpaal van 2034.

Verwijderen

| Eindbeoordeling materiaalrisico | Verhoogd materiaalrisico en/of verhoogde kans op vezelvrijgave |

| Gebondenheid | Categorie 2: niet-hechtgebonden met matrix |
| Asbestsoort (vezeltype) | Amfibool aanwezig, uitgezonderd crocidoliet |
| Asbestconcentratie | Hoog ( $\geq 50\%$ ) |
| Afschermingsgraad van het gehele materiaal | Geheel of deels (ook) vrij aan de binnenlucht |
| Toestand van het materiaal | Onbeschadigd, niet verweerd |

| Beschrijving | Leidingisolatie |
| Asbestmateriaal | In-situ afwerkingslagen - Thermische isolatie |
| Hoeveelheid (lengte - omtrek - dikte - aantal) | <ul style="list-style-type: none"><li>• 15,00 m - 30,00 cm - 3,00 cm - 1 stuk</li></ul> |

- Zorg voor een veilig beheer. Vermijd het beschadigen van het asbestmateriaal. Controleer de toestand jaarlijks op wijzigingen.
- Scherm in afwachting van verwijdering het asbestmateriaal af van luchtstromingen en verstoring: bijvoorbeeld door het te verpakken, te fixeren, af te dekken, signalisatie - afbakening aan te brengen, ...
- Voer binnenluchtmetingen uit om actuele blootstellingsrisico's in de binnenlucht te monitoren.

- Hermetische zone (erkend asbestverwijderaar)  
Gipsisolatie wordt losgesneden van dragermateriaal (leiding), asbesthoudend gips zal gemakkelijk verbrossen en is losgebonden. Om geen asbestvezels te verspreiden naar de omgeving, dient dit in hermetische zone verwijderd te worden.

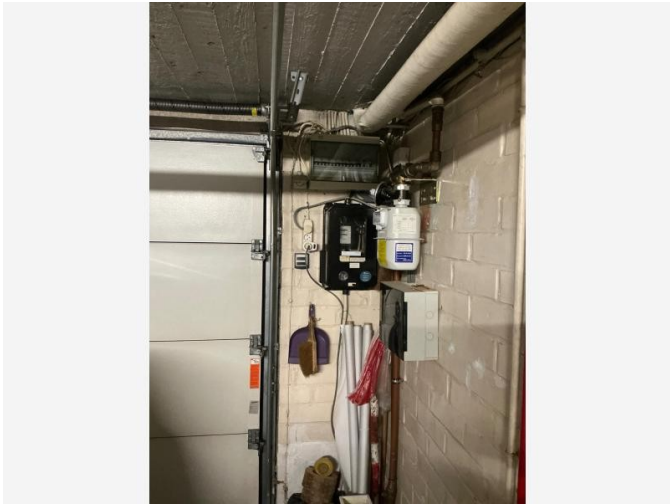
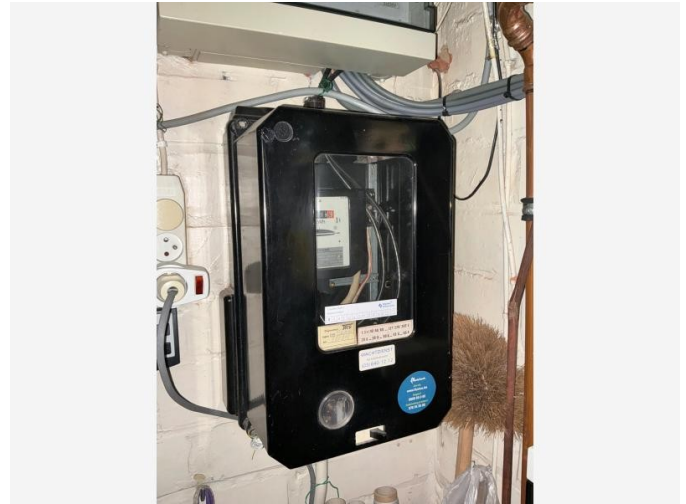
| Fiche 2: Bakeliet..... | 17 |

Het asbestmateriaal valt onder de mijlpaal van 2040.

Zorgvuldig beheren

| Eindbeoordeling materiaalrisico | Zeer laag materiaalrisico en/of zeer lage kans op vezelvrijgave |

| Gebondenheid | Categorie 1: hechtgebonden in oorsprong |
| Asbestsoort (vezeltype) | Alleen chrysotiel |
| Asbestconcentratie | Laag (< 50%) |

| Beschrijving | Bakeliet |
| Asbestmateriaal | Plaat, paneel, tablet - Type Bakeliet |

- Zorg voor een veilig beheer. Vermijd het beschadigen van het asbestmateriaal. Controleer de toestand jaarlijks op wijzigingen.

- Eenvoudige handelingen: mag via doe-het-zelf of door werknemer(s) met opleidingsattest eenvoudige handelingen  
Schakelaars, stopcontacten en andere gelijkaardige toepassingen kunnen eenvoudig losgeschroefd, afvoeren op de daarvoor voorziene plek op containerpark.

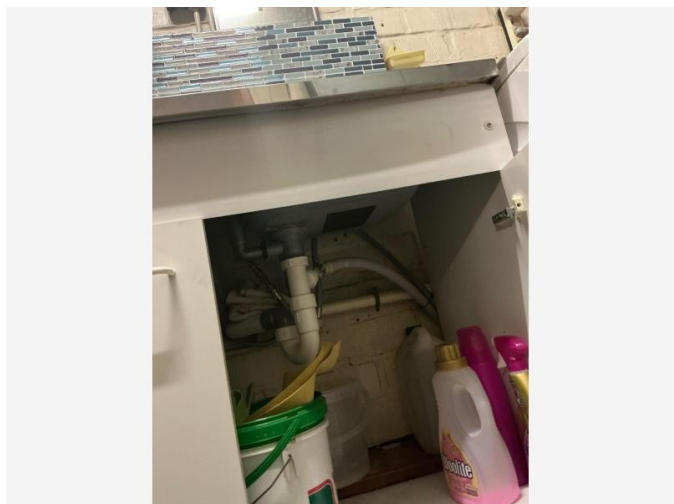
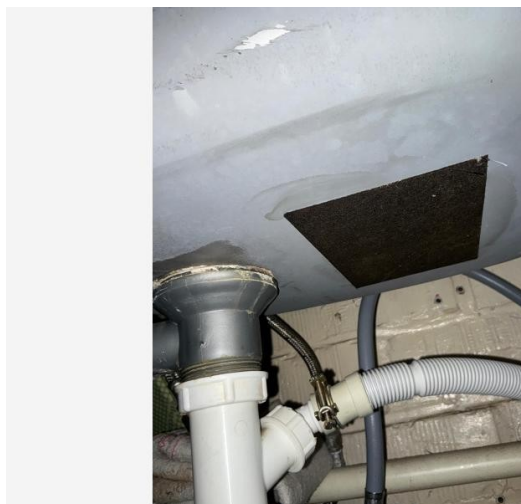
## Fiche 3: Dreunplaat

Geen asbest

| # | Type | Referentie | Resultaat |
|---|---|---|---|
| 3.1 | Puntmonster | Staal 2 | Geen asbest |

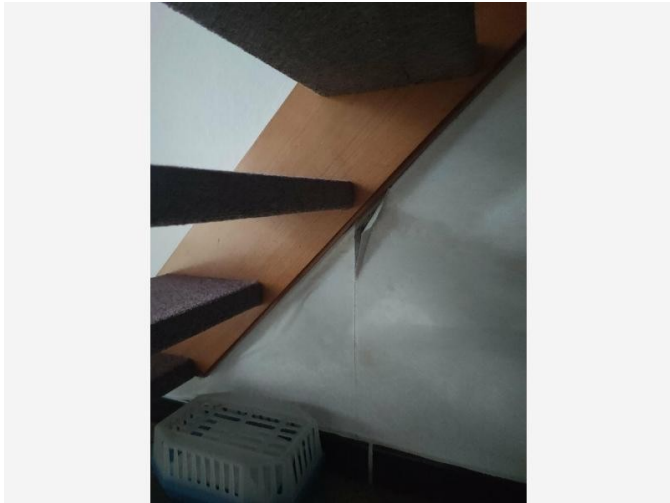
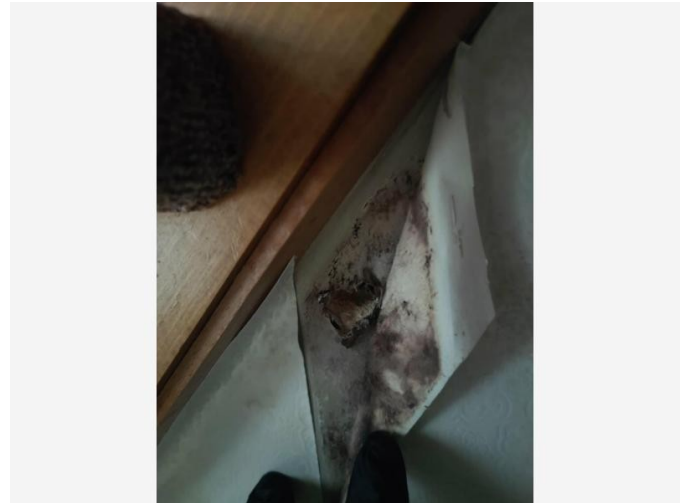
| Fiche 4: Pleisterwerk..... | 23 |

Geen asbest

| # | Type | Referentie | Resultaat |
|---|---|---|---|
| 4.1 | Mengmonster | Staal 1 | Geen asbest |

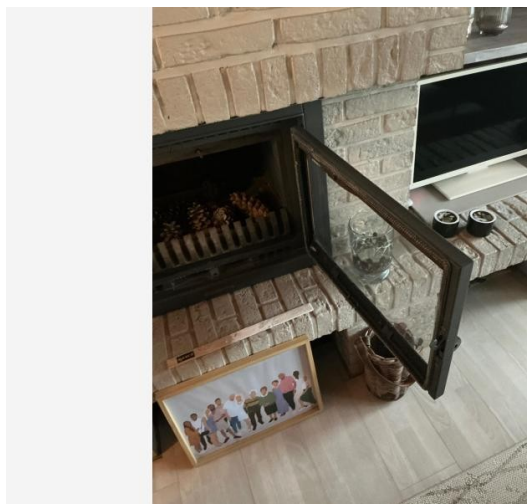
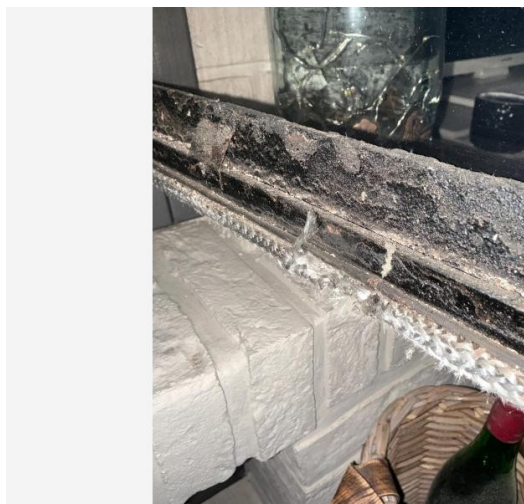
## Fiche 5: Koord

Geen asbest

| # | Type | Referentie | Resultaat |
|---|---|---|---|
| 5.1 | Puntmonster | Staal 4 | Geen asbest |

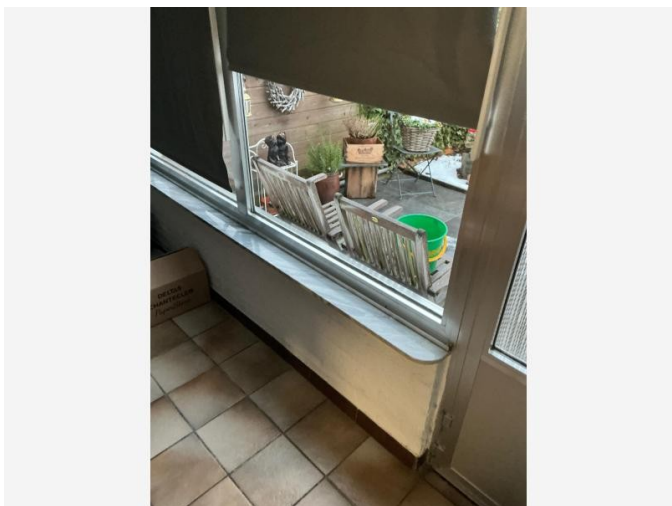
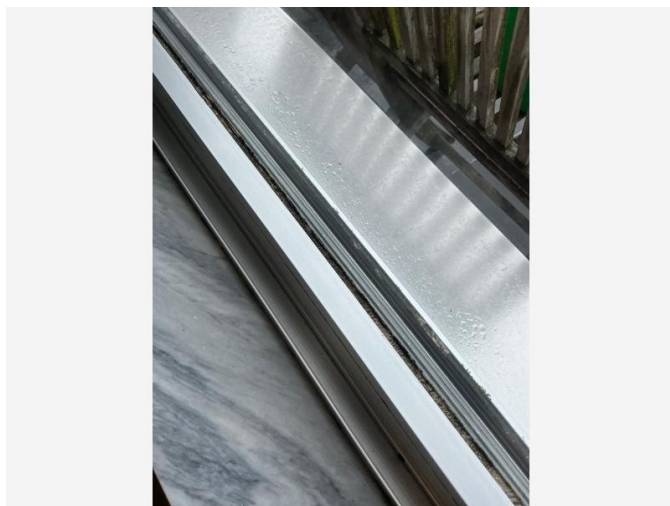
| Fiche 6: Mastiek..... | 27 |

Geen asbest

| # | Type | Referentie | Resultaat |
|---|---|---|---|
| 6.1 | Puntmonster | Staal 3 | Geen asbest |
