# Asbestinventarisat attest

Gemeentepark 3, 2990 Wuustwezel

Attestnummer : 20260127-000467.000

**Niet-asbestveilig**

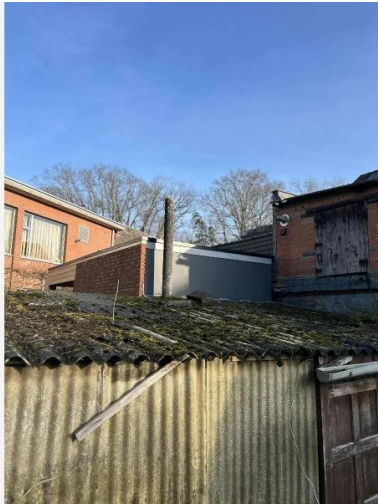
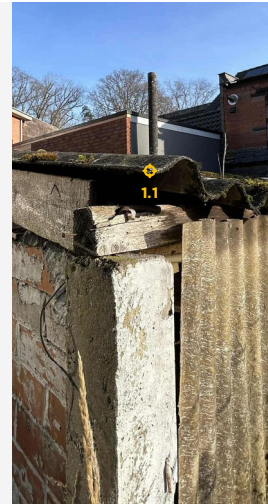
| Fiche 1: Golfplaten..... | 14 |

Overzichtsfoto

Detailfoto

Het asbestmateriaal valt onder de mijlpaal van 2034.

| Eindbeoordeling materiaalarisico | Verhoogd materiaalarisico en/of verhoogde kans op vezelvrijgave |

| Asbestsoort (vezeltype) | Crocidoliet aanwezig |
| Toestand van het materiaal | Matig beschadigd, matig verweerd |

| # | Type | Referentie | Resultaat |
|---|---|---|---|
| 1.1 | Puntmonster | 2613235-03 | Chrysotiel, Crocidoliet |

| Asbestmateriaal | Dak- en gevelbekleding - Golfplaat |

- Verwijder dit asbestmateriaal zo snel mogelijk. Volg de toestand goed op.

- Eenvoudige handelingen: mag via doe-het-zelf of door werknemer(s) met opleidingsattest eenvoudige handelingen  
Dragen van de nodige beschermingsmiddelen (mondmasker ffp3, handschoenen, tyvec). Indien mogelijk de ondervloer afdekken, golfplaten voorzichtig verwijderen, extra fixeren, niet breken, niet gooien, onmiddellijk verpakken of voorzichtig in container met asbest bag plaatsen. Indien golfplaten in slechte staat zijn en kans bestaat op breken: Eenvoudige handeling opgeleid personeel, alle werknemer(s) moeten wel beschikken over een opleidingsattest eenvoudige handelingen 8u

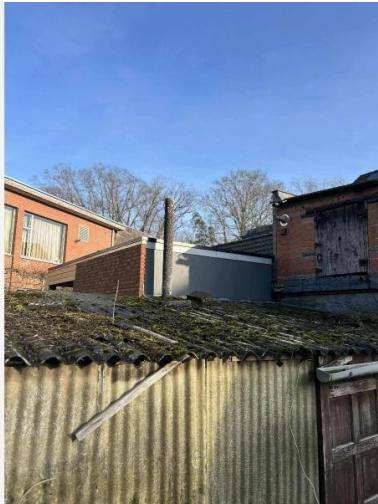
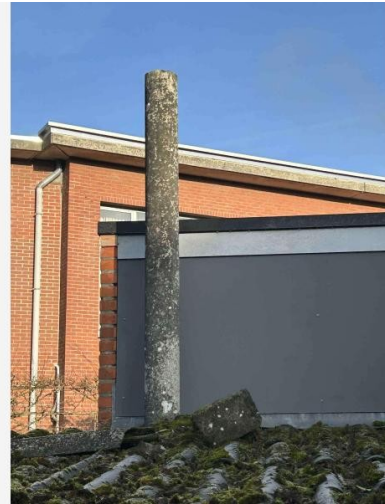
| Fiche 2: Rookgaskanaal..... | 17 |

Overzichtsfoto

Detailfoto

Het asbestmateriaal valt onder de mijlpaal van 2034.

| Eindbeoordeling materiaalisico | Laag materiaalisico en/of verlaagde kans op vezelvrijgave |

| Toestand van het materiaal | Licht beschadigd, licht verweerd. Intact calciumsilicaatmateriaal of categorie III 'gebondenheid' |

| Asbestmateriaal | Rookgaskanaal |
| Opmerking | Het rookgaskanaal bevindt zich op een oud dak met golfplaten, uit risico op ongelukken is deze niet bemonsterd kunnen worden |

- Verwijder dit asbestmateriaal zo snel mogelijk. Volg de toestand goed op.

- Eenvoudige handelingen: mag via doe-het-zelf of door werknemer(s) met opleidingsattest eenvoudige handelingen  
De buis kan voorzichtig losgebeiteld worden, extra bevochtigen om stof te voorkomen + dragen van de nodige beschermingsmiddelen (mondmasker ffp3, handschoenen, tyvec ) Bij de gemeente/containerpark afsluitzakken halen om dubbel in te pakken en af te voeren naar het containerpark als hechtgebonden asbestafval.

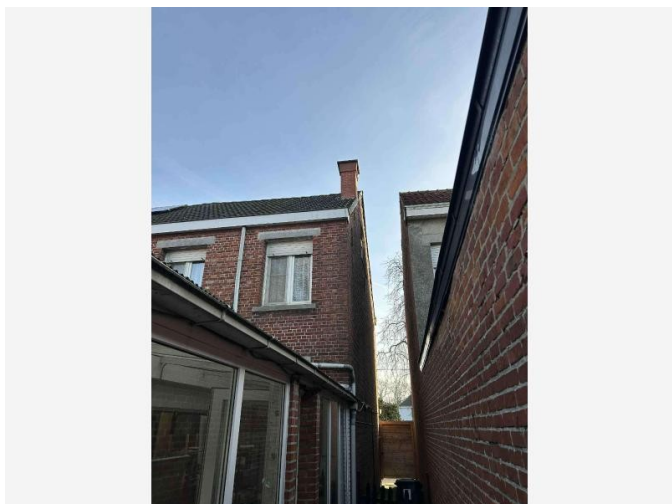
| Fiche 3: Schouw..... | 21 |

*Situeringsfoto*

**Reden:** Het te onderzoeken materiaal situeert zich hoger dan 3,50 m te rekenen vanaf een veilige ondergrond

**Uitleg van de asbestdeskundige:** De binnenkant van de schouw kon niet geïnspecteerd worden omdat deze zich hoger dan 3.5 meter bevindt

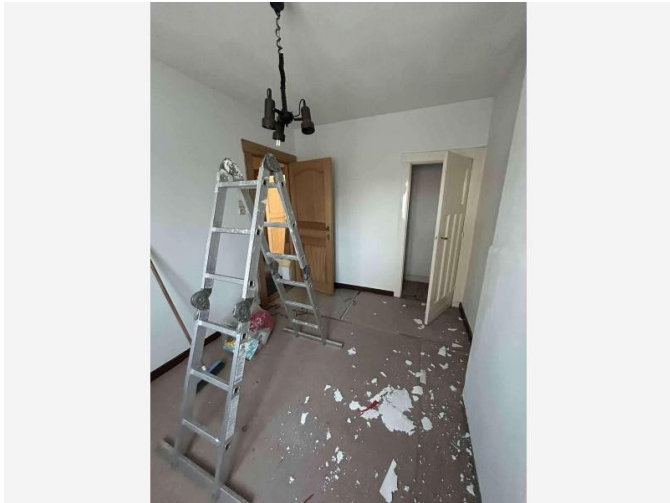
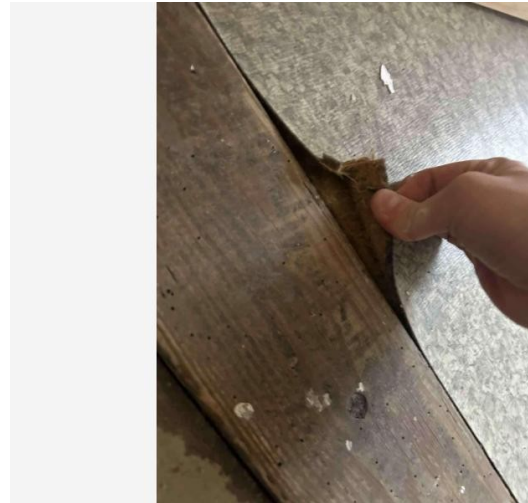
| Fiche 4: Vynil..... | 23 |

De vinyl in de kamers op de eerste verdieping is gebonden met onderaan jutekoorden, uit expertise kunnen we deze als niet-asbestverdacht beschouwen

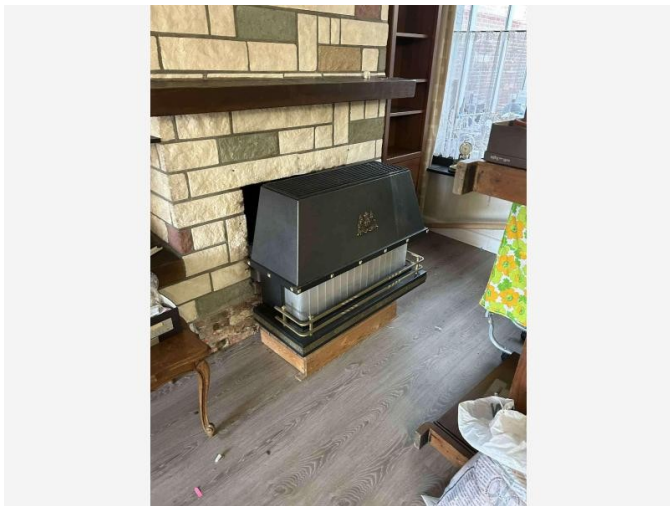
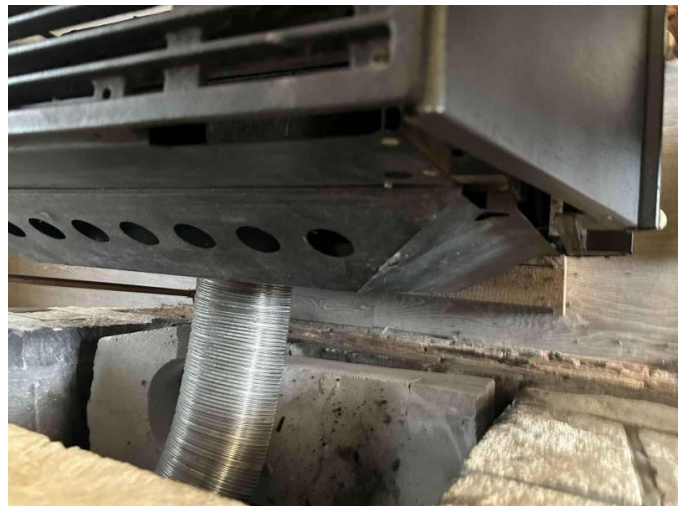
| Fiche 5: gaskachel..... | 24 |

De dichtingen of pakkingen in de gaskachel zou vermoedelijk asbest kunnen bevatten, let op bij afbraakwerken.

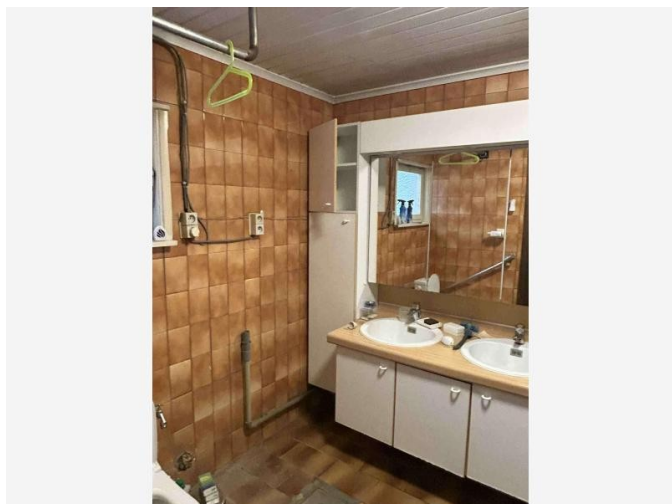
| Fiche 6: Tegellijm..... | 25 |

In het inspectieprotocol is een monsternamen van tegellijm verplicht om dit te identificeren als niet-asbesthoudend. Er waren geen facturen ter beschikking die bevestigen dat de tegels na 2001 waren geplaatst. Er waren geen bestaande beschadigingen aan de wandtegels om de lijm voldoende te kunnen inspecteren. Om dit af te toetsen is het aangewezen om bij eventuele renovatiewerken aan de tegels verder onderzoek/staalname te laten uitvoeren ter controle.

| Basis voor advies | De asbestdeskundige beoordeelt het materiaal als asbesthoudend op basis van een beoordeling met het blote oog. |

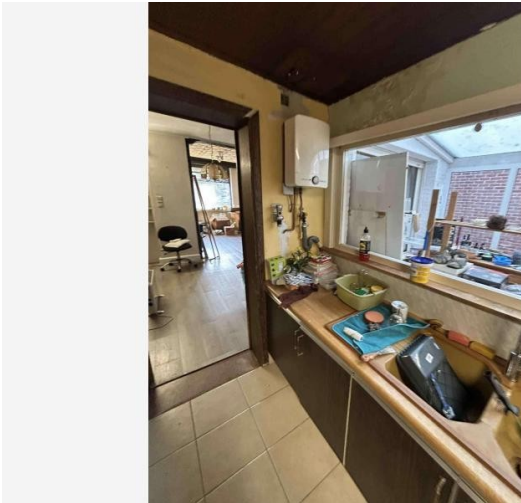
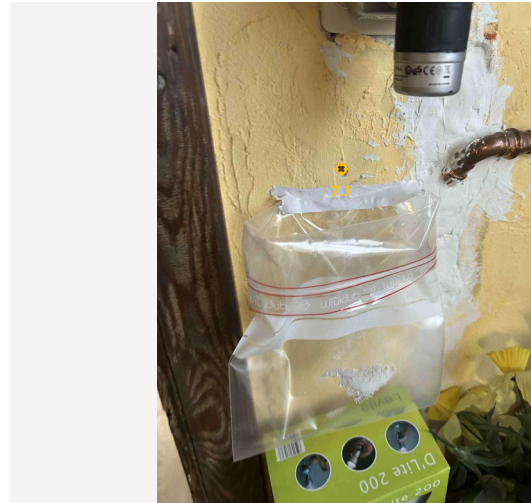
## Fiche 7: Pleisterwerk

Geen asbest

| # | Type | Referentie | Resultaat |
|---|---|---|---|
| 7.1 | Mengmonster | 2613235-04 | Geen asbest |

| Opmerking | De plafonds waren afgewerkt met plafondbekleding of gypocplaten. |

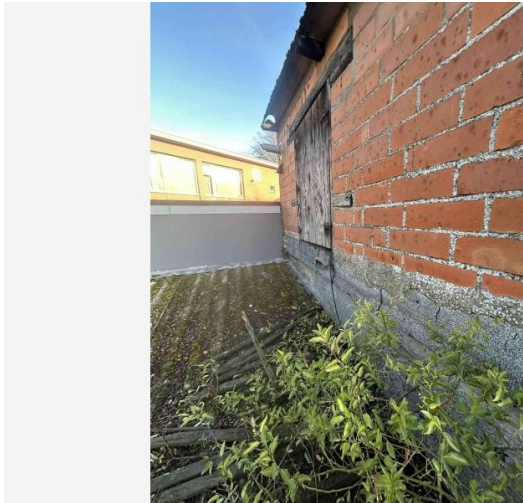
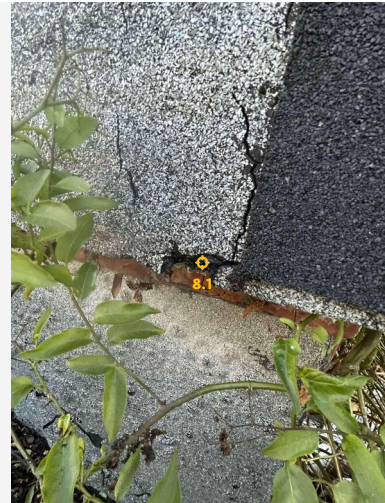
## Fiche 8: Roofing

Geen asbest

| # | Type | Referentie | Resultaat |
|---|---|---|---|
| 8.1 | Puntmonster | 2613235-02 | Geen asbest |

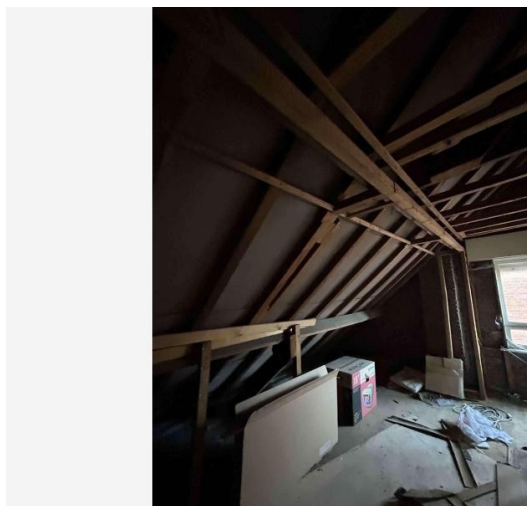
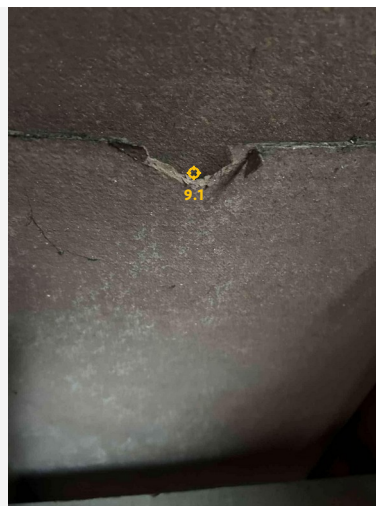
## Fiche 9: Onderdak

Geen asbest

| # | Type | Referentie | Resultaat |
|---|---|---|---|
| 9.1 | Puntmonster | 2613235-01 | Geen asbest |

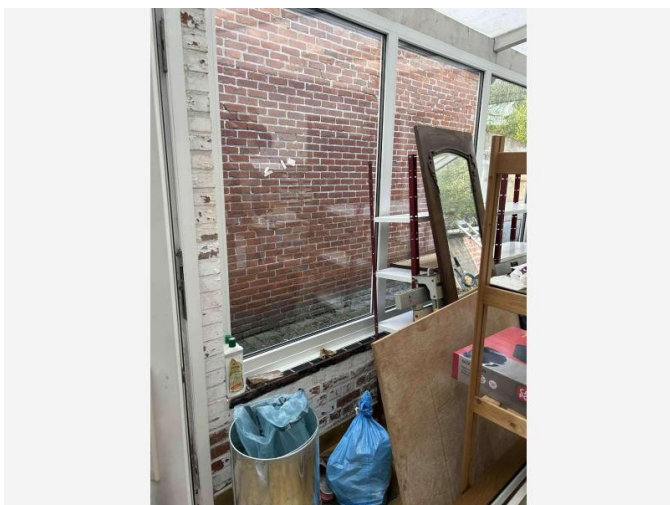
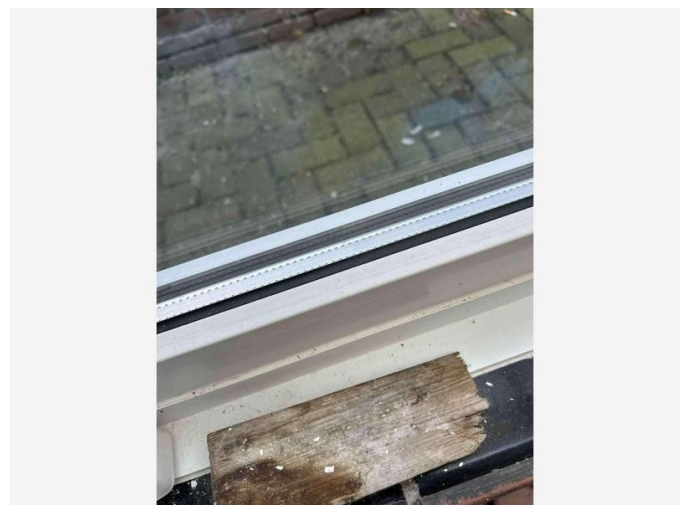
### Fiche 11: Kitten ramen

| Beschrijving | Notitie | Terug te vinden op plannen |
|---|---|---|
| Fiche 11: Kitten ramen | De kitten van de ramen bestaan uit rubber of siliconen, deze zijn niet-asbestverdacht | Plan 1.2: Gelijkvloers<br>Plan 1.4: 1e Verdieping |
