# Asbestinventarisatetest

Clara Snellingsstraat 5, 2100 Antwerpen

Attestnummer : **20260204-000354.000**

Uitgegeven op : **04.02.2026**

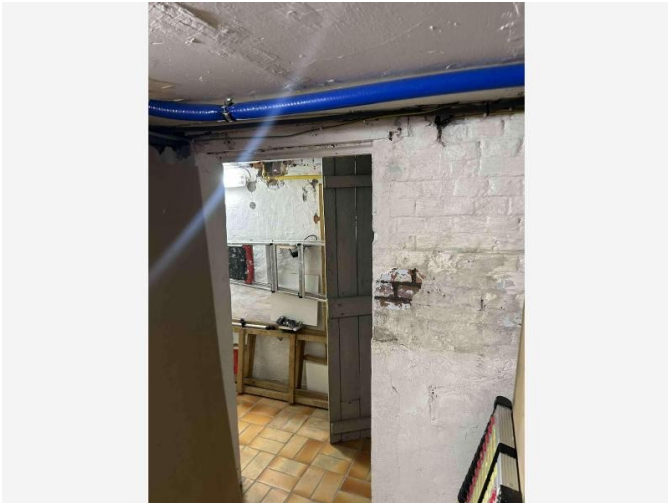
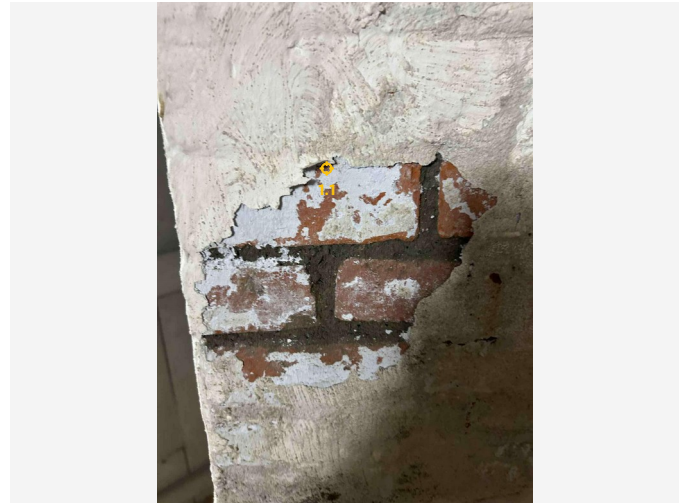
## Fiche 1: Cementering kelder

Geen asbest

| # | Type | Referentie | Resultaat |
|---|---|---|---|
| 1.1 | Mengmonster | 2614600-04 | Geen asbest |

| Beschrijving | Cementering kelder |
| Hoeveelheid (oppervlakte - dikte - aantal) | • 10,00 m <sup>2</sup> - 0,10 cm - 1 stuk |

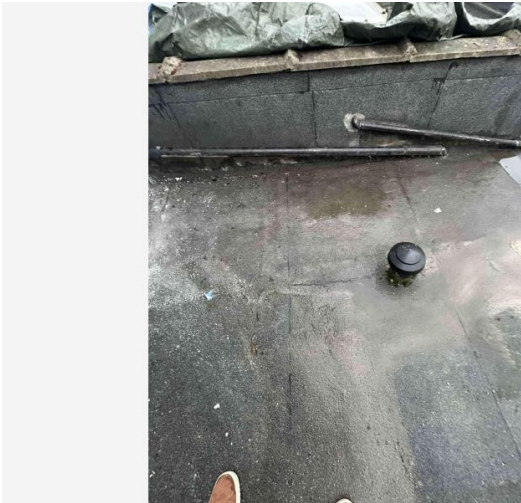
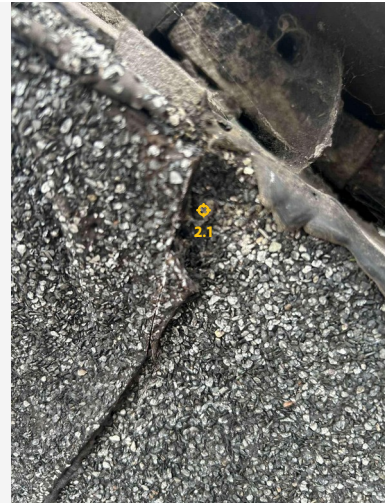
## Fiche 2: Roofing

Geen asbest

| # | Type | Referentie | Resultaat |
|---|---|---|---|
| 2.1 | Puntmonster | 2614600-02 | Geen asbest |

| Beschrijving | Roofing |
| Hoeveelheid (oppervlakte - aantal) | • 30,00 m <sup>2</sup> - 1 stuk |

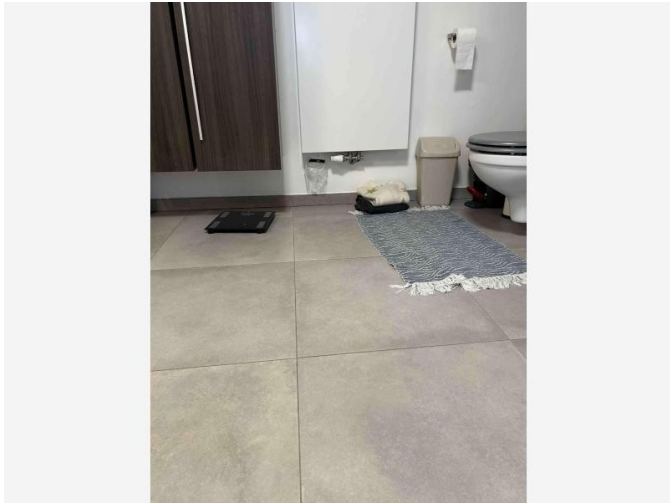
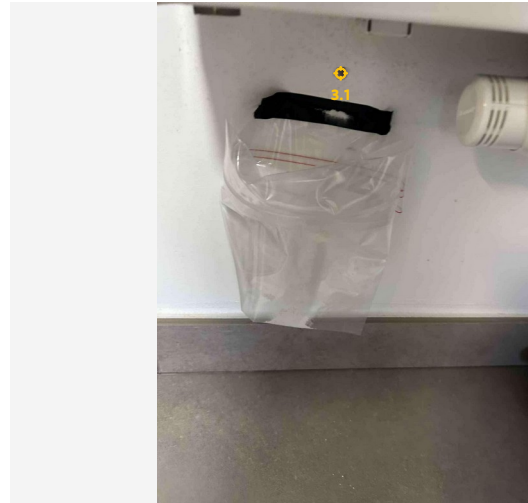
## Fiche 3: Pleisterwerk wanden

Geen asbest

| # | Type | Referentie | Resultaat |
|---|---|---|---|
| 3.1 | Mengmonster | 2614600-05 | Geen asbest |

| Beschrijving | Pleisterwerk wanden |
| Hoeveelheid (oppervlakte - dikte - aantal) | • 150,00 m <sup>2</sup> - 0,20 cm - 1 stuk |

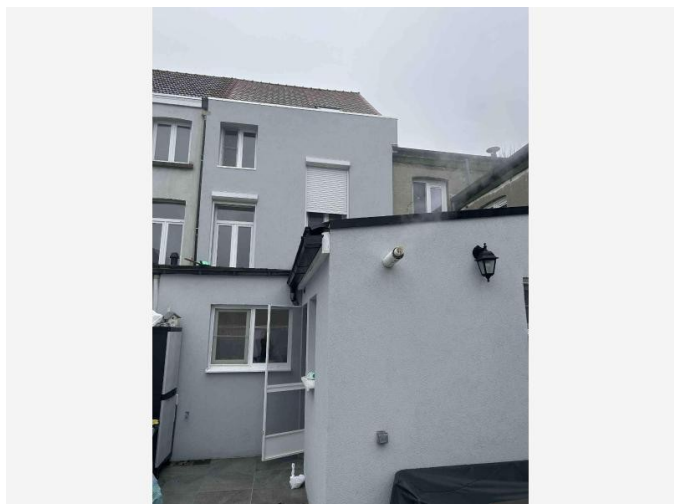
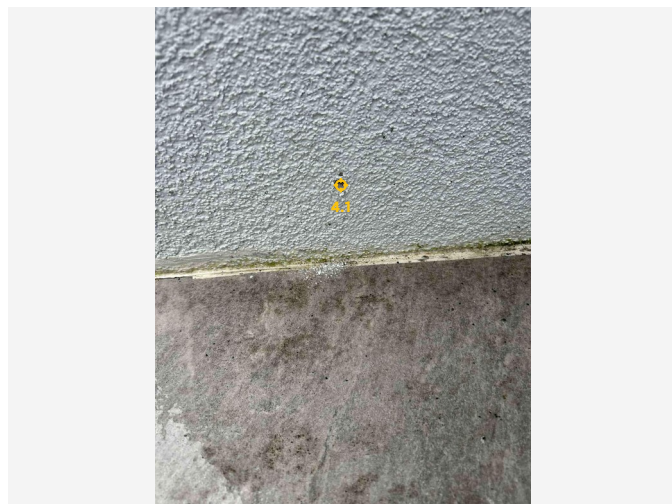
## Fiche 4: Crepi

Geen asbest

| # | Type | Referentie | Resultaat |
|---|---|---|---|
| 4.1 | Mengmonster | 2614600-01 | Geen asbest |

| Beschrijving | Crepi |
| Hoeveelheid (gewicht - aantal) | • 50,00 kg - 1 stuk |

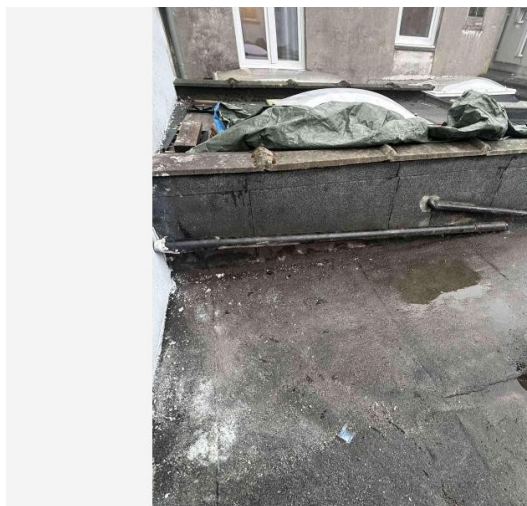
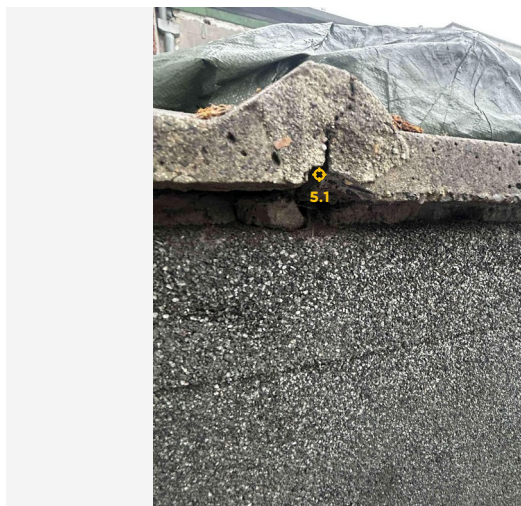
## Fiche 5: Deksteen

Geen asbest

| # | Type | Referentie | Resultaat |
|---|---|---|---|
| 5.1 | Puntmonster | 2614600-03 | Geen asbest |

| Beschrijving | Deksteen |
| Hoeveelheid (oppervlakte - dikte - aantal) | • 4,00 m <sup>2</sup> - 2,00 cm - 1 stuk |

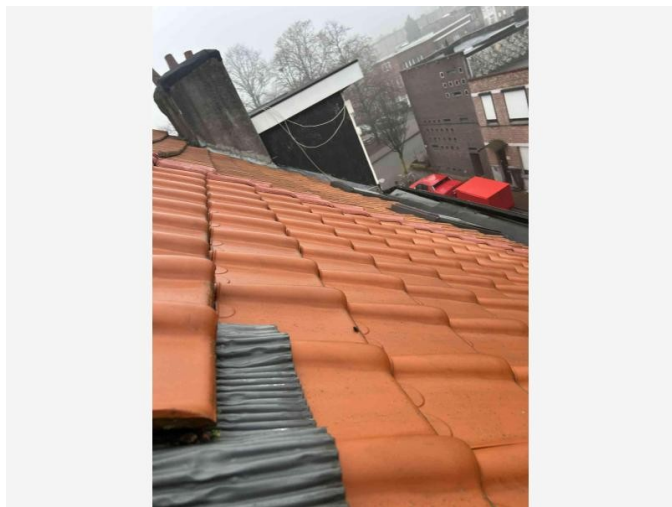
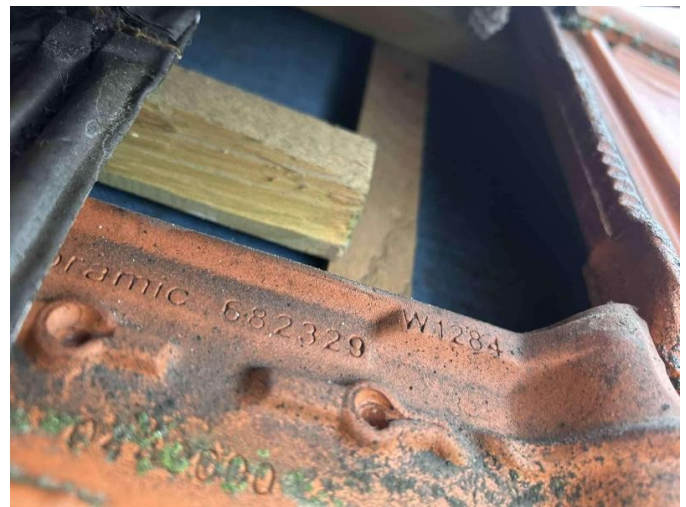
### Fiche 6: Onderdak

| Beschrijving | Notitie | Terug te vinden op plannen |
|---|---|---|
| Fiche 6: Onderdak | Er waren geen asbestverdachte onderdakplaten onder het schuine dak | Plan 1.5: zolder |

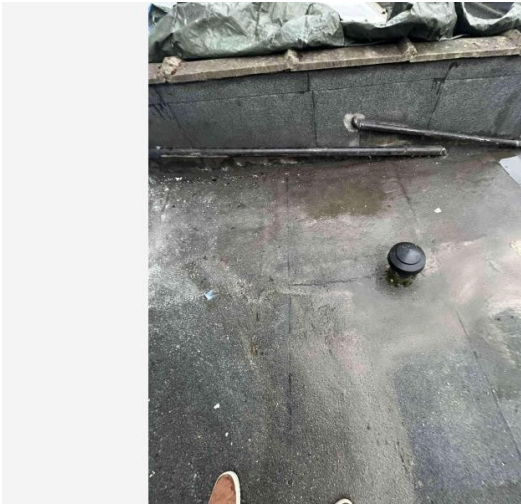
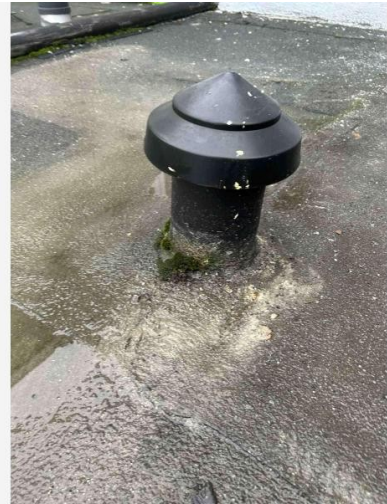
## Fiche 7: Rookgaskanaal

| Beschrijving | Notitie | Terug te vinden op plannen |
|---|---|---|
| Fiche 7: Rookgaskanaal | Het Rookgaskanaal bestaat uit pvc, deze is niet-asbest verdacht | - |

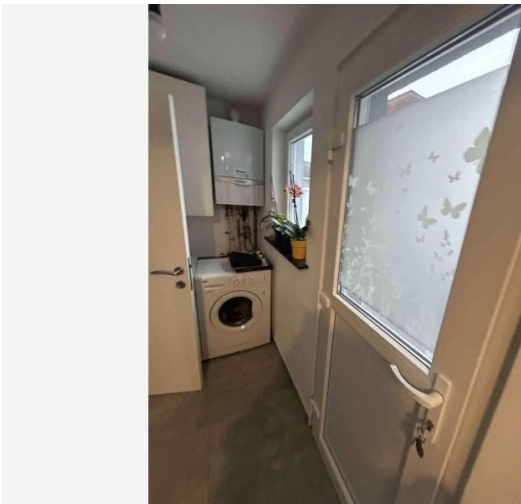
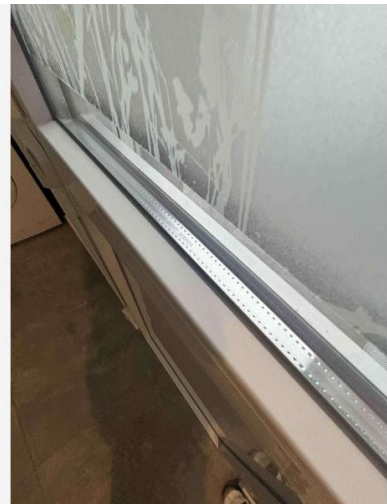
## Fiche 8: Kitten raam

| Beschrijving | Notitie | Terug te vinden op plannen |
|---|---|---|
| Fiche 8: Kitten raam | De kitten van de ramen bestaan uit rubber of siliconen, deze zijn niet-asbestverdacht. | - |
