# Asbestinventarisatattest

Dorpsbeekstraat 86, 2040 Antwerpen

Attestnummer : 20260116-000214.000

**Niet-asbestveilig**

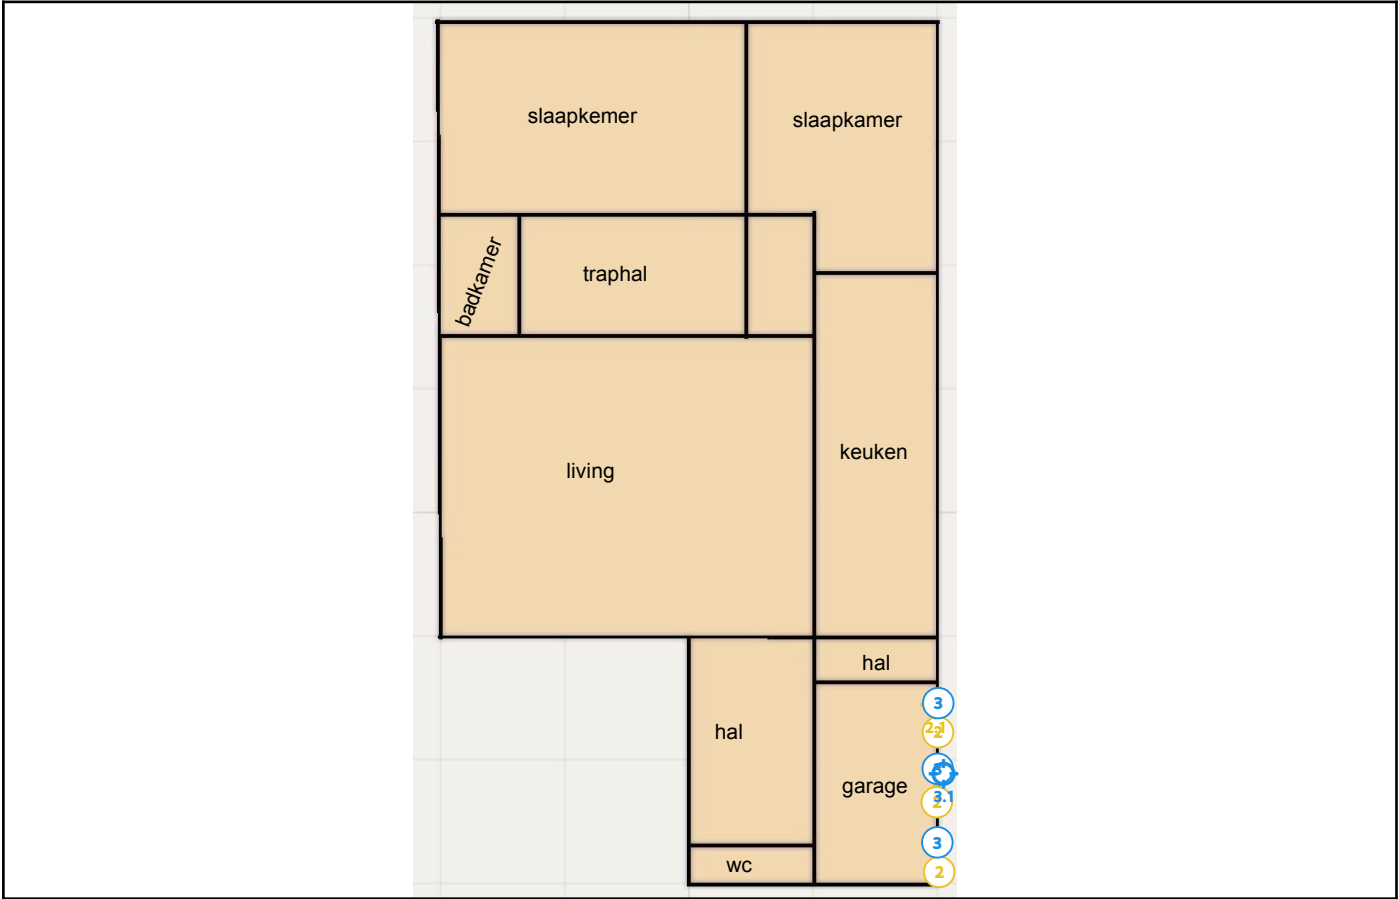
# Plan 1.1: Gelijkvloers

| Beschrijving | Type | Actie |
|---|---|---|
| 2. Pasta | Asbestmateriaal | Zorgvuldig beheren |
| 3. Mastiek | Geen asbest | - |

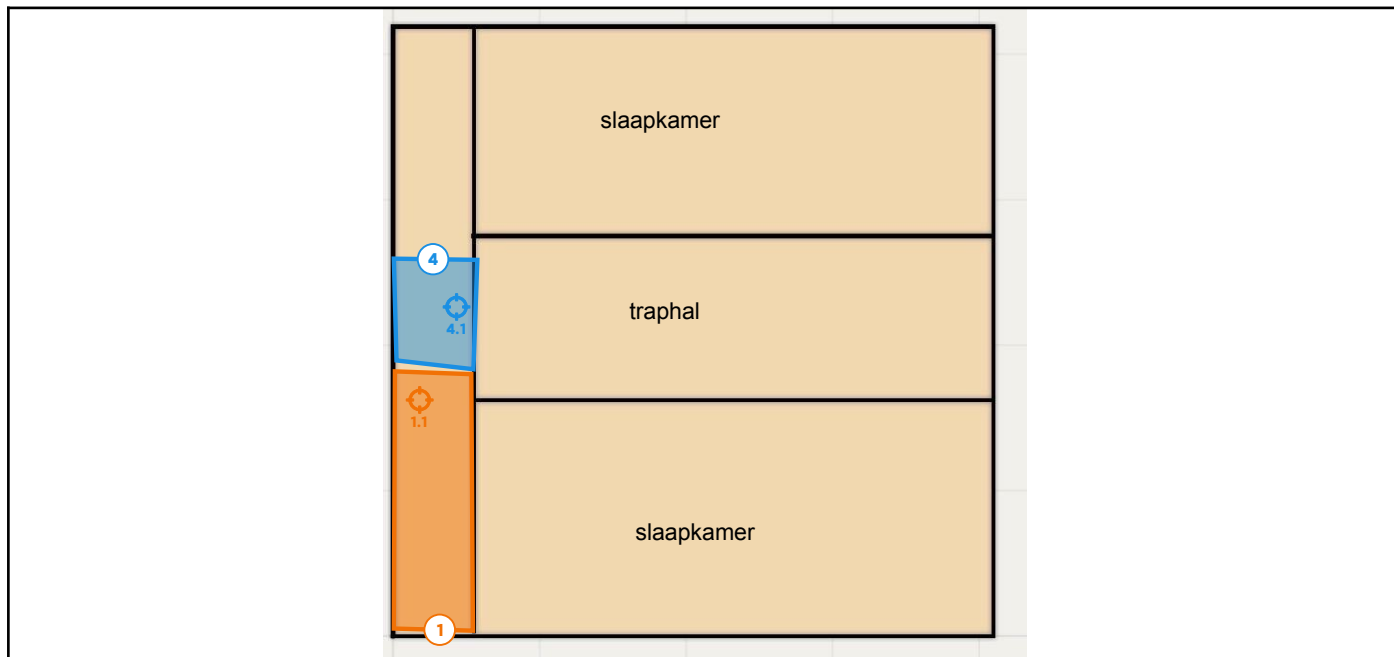
## Plan 1.2: 1ste verdiep

| Beschrijving | Type | Actie |
|---|---|---|
| 1. Zeil wit | Asbestmateriaal | <a href="#">Verwijderen</a> |
| 4. Zeil bruin | Geen asbest | - |

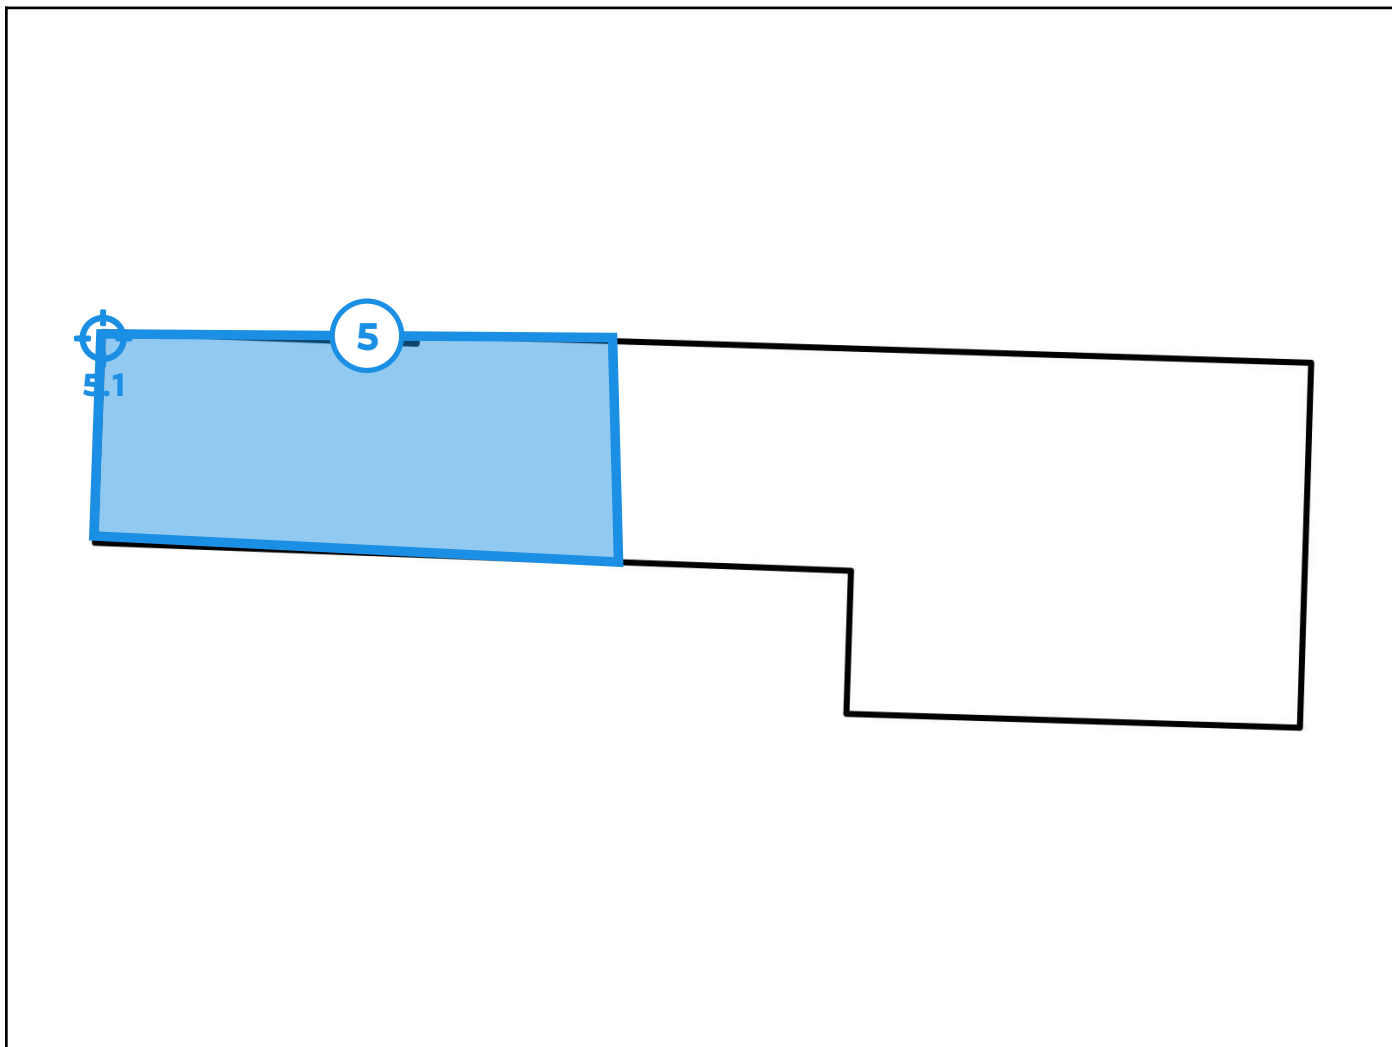
## Plan 3.1: Bijgebouw plan

| Beschrijving | Type | Actie |
|---|---|---|
| 5. Golfplaten | Geen asbest | - |

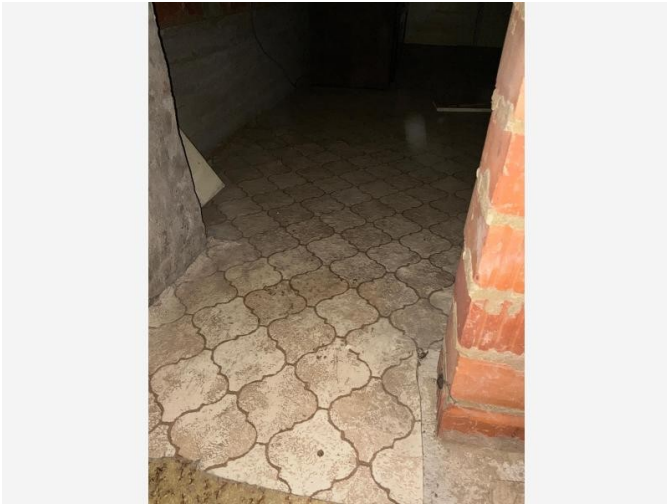
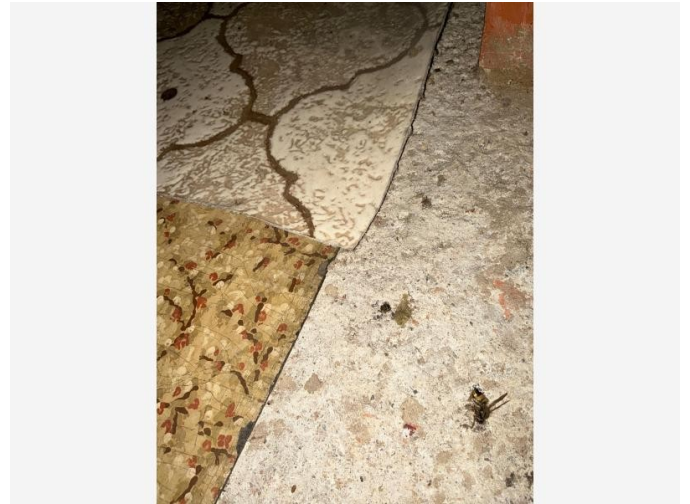
| Fiche 1: Zeil wit..... | 14 |

Het asbestmateriaal valt onder de mijlpaal van 2034.

| Eindbeoordeling materiaalarisico | Verhoogd materiaalarisico en/of verhoogde kans op vezelvrijgave |

| Gebondenheid | Categorie 2: niet-hechtgebonden met matrix |
| Asbestsoort (vezeltype) | Alleen chrysotiel |
| Asbestconcentratie | Hoog ( $\geq 50\%$ ) |
| Afschermingsgraad van het gehele materiaal | Geheel of deels (ook) vrij aan de binnenlucht |
| Toestand van het materiaal | Licht beschadigd, licht verweerd. Intact calciumsilicaatmateriaal of categorie III 'gebondenheid' |

| # | Type | Referentie | Resultaat |
|---|---|---|---|
| 1.1 | Puntmonster | Staal 5 | Chrysotiel |

| Beschrijving | Zeil wit |
| Asbestmateriaal | Prefab - afwerking - Vloerzeil |
| Hoeveelheid (oppervlakte - aantal) | • 15,00 m <sup>2</sup> - 1 stuk |

Verwijderen

- Zorg voor een veilig beheer. Vermijd het beschadigen van het asbestmateriaal. Controleer de toestand jaarlijks op wijzigingen.

- Eenvoudige handelingen: mag via doe-het-zelf of door werknemer(s) met opleidingsattest eenvoudige handelingen voorzichtig oprollen, verpakken in folie, gebruik PBM's en afvoeren naar een lokaal containerpark als hechtgebonden asbestafval

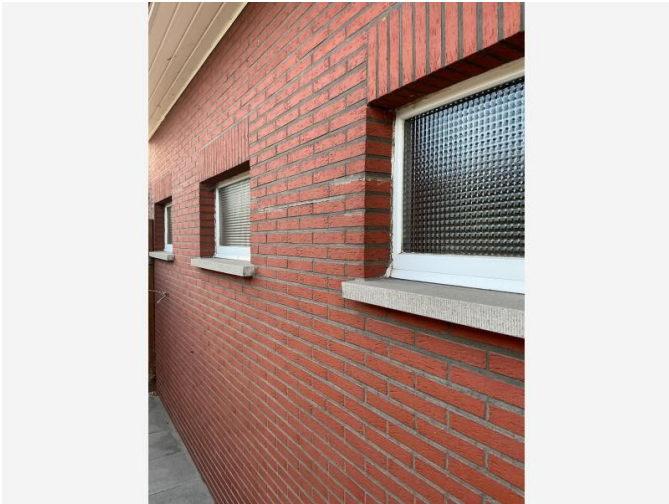
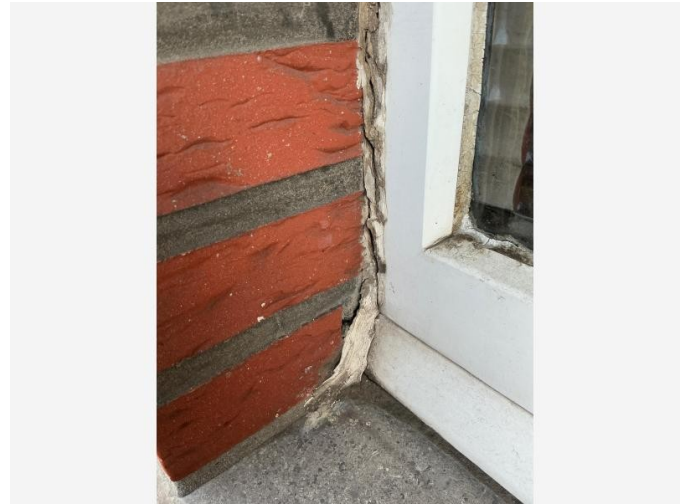
| Fiche 2: Pasta..... | 17 |

Het asbestmateriaal valt onder de mijlpaal van 2040.

| Eindbeoordeling materiaalarisico | Laag materiaalarisico en/of verlaagde kans op vezelvrijgave |

| Gebondenheid | Categorie 1: hechtgebonden in oorsprong |
| Asbestconcentratie | Laag (< 50%) |
| Toestand van het materiaal | Licht beschadigd, licht verweerd. Intact calciumsilicaatmateriaal of categorie III 'gebondenheid' |

| # | Type | Referentie | Resultaat |
|---|---|---|---|
| 2.1 | Puntmonster | Staal 1 | Chrysotiel |

| Beschrijving | Pasta |
| Asbestmateriaal | In-situ afwerkingslagen - Pasta, stopverf, voegsel, stopsel, vulsel, mastiek, kitten, ... |
| Hoeveelheid (gewicht - aantal) | <ul style="list-style-type: none"><li>• 0,40 kg - 1 stuk</li></ul> |

Zorgvuldig beheren

- Zorg voor een veilig beheer. Vermijd het beschadigen van het asbestmateriaal. Controleer de toestand jaarlijks op wijzigingen.

- Eenvoudige handelingen: mag via doe-het-zelf of door werknemer(s) met opleidingsattest eenvoudige handelingen  
Alle werknemer(s) moeten wel beschikken over een opleidingsattest eenvoudige handelingen 8u.  
Verwijdering met puntafzuiging dmv een stofzuiger met absoluut filter.

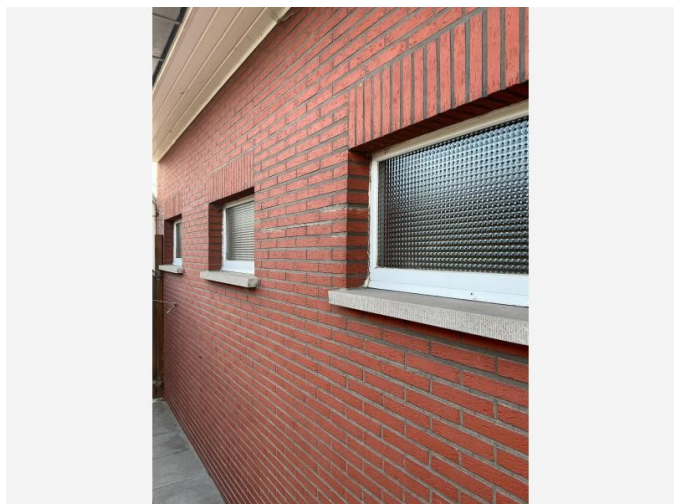
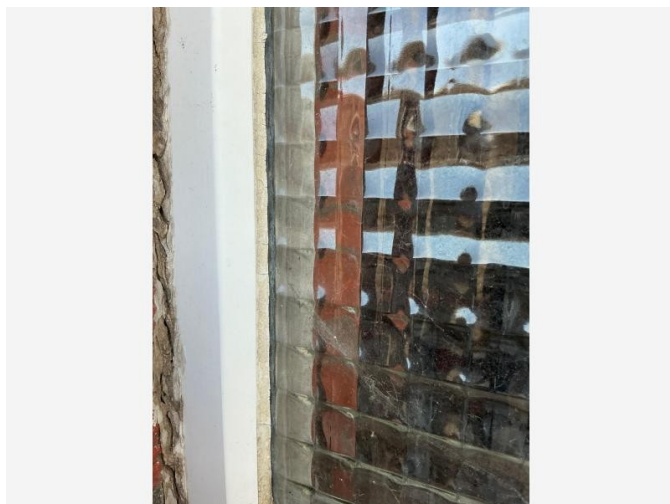
| Fiche 3: Mastiek..... | 21 |

Geen asbest

| # | Type | Referentie | Resultaat |
|---|---|---|---|
| 3.1 | Puntmonster | Staal 2 | Geen asbest |

| Beschrijving | Mastiek |

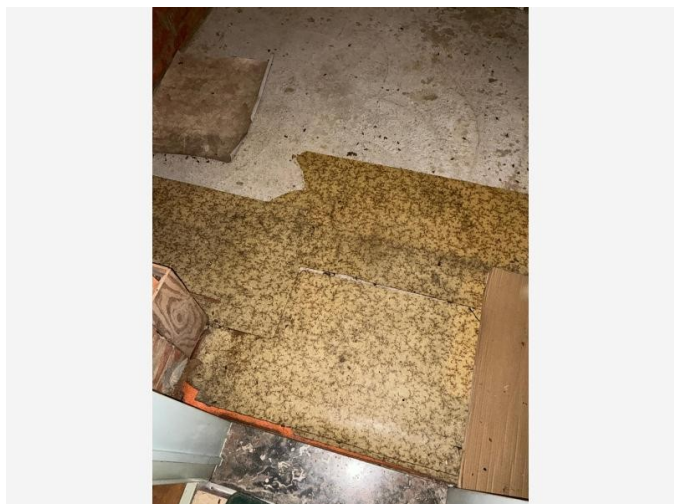
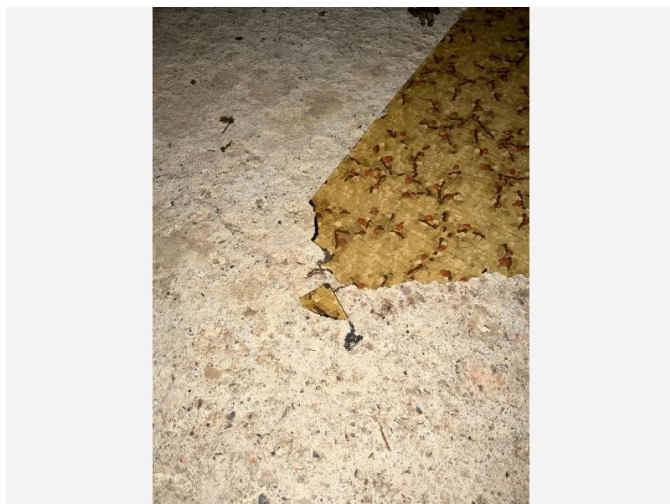
## Fiche 4: Zeil bruin

Geen asbest

| # | Type | Referentie | Resultaat |
|---|---|---|---|
| 4.1 | Puntmonster | Staal 4 | Geen asbest |

| Beschrijving | Zeil bruin |

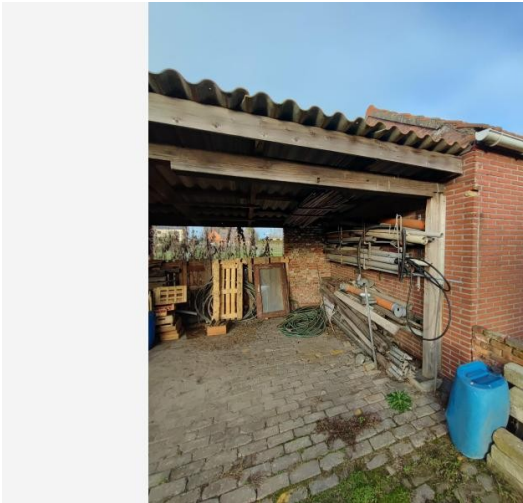
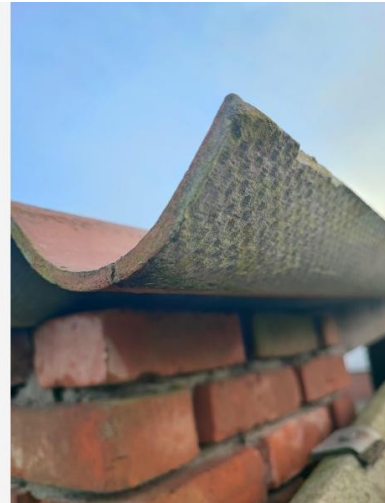
## Fiche 5: Golfplaten

Geen asbest

| # | Type | Referentie | Resultaat |
|---|---|---|---|
| 5.1 | Puntmonster | Staal 3 | Geen asbest |

| Beschrijving | Golfplaten |

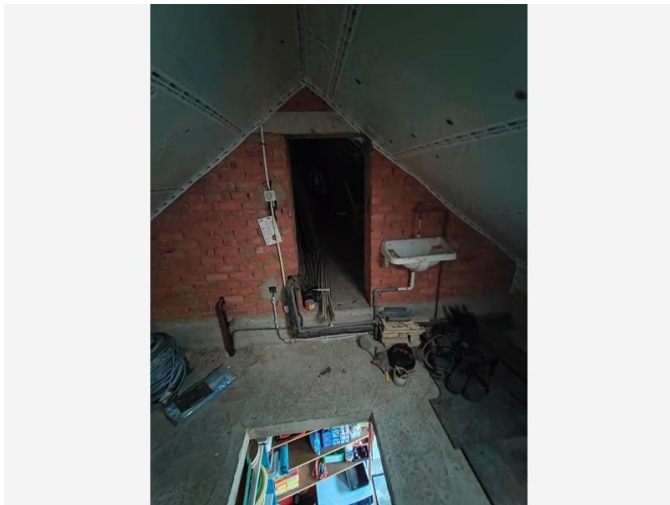
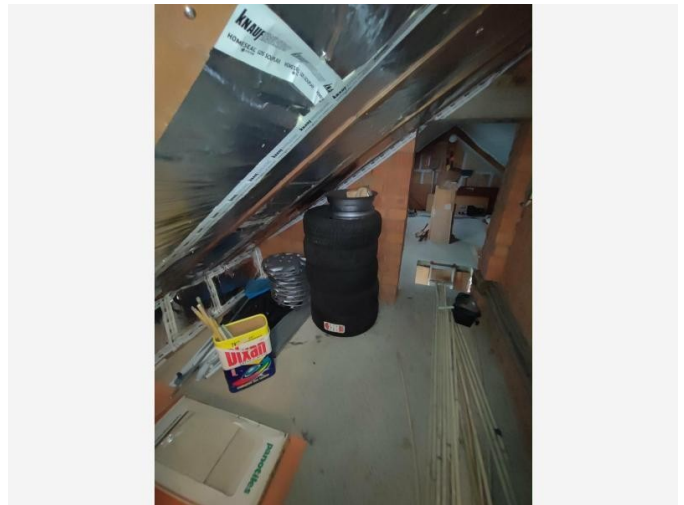
### Fiche 6: Materialen onder de Dakbedekking

| Beschrijving | Notitie | Terug te vinden op plannen |
|---|---|---|
| Fiche 6: Materialen onder de Dakbedekking | Niet asbestverdacht | - |
