# Asbestinventarisatetest

Laaglandlei 32, 2900 Schoten

Attestnummer : 20260210-000289.000

Uitgegeven op : 10.02.2026

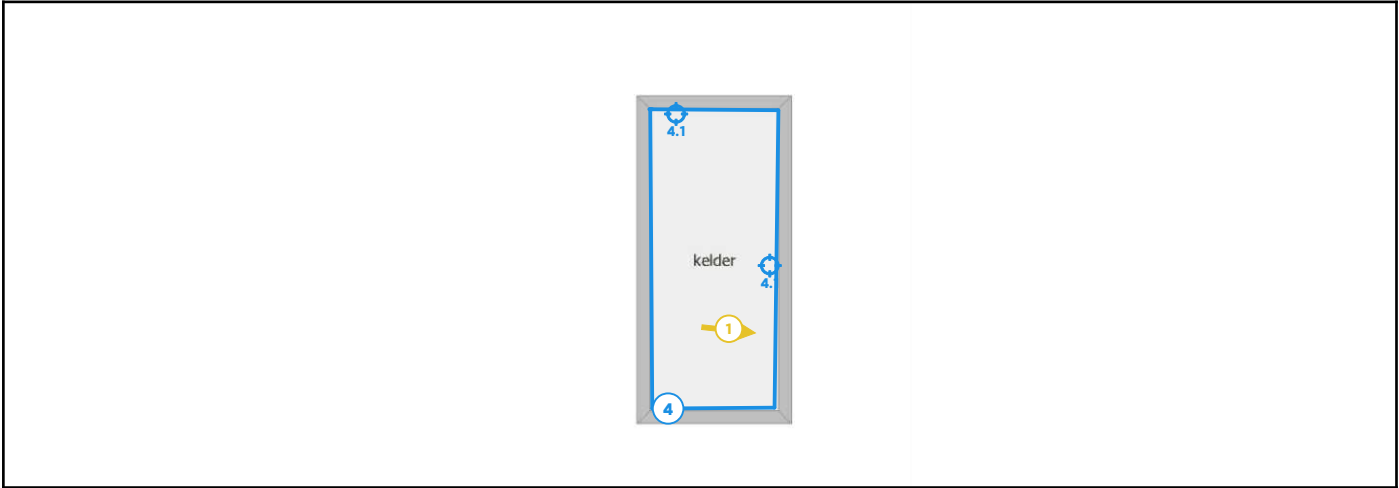
# Plan 1.1: Kelder

| Beschrijving | Type | Actie |
|---|---|---|
| 1. Bakeliet | Asbestmateriaal | Zorgvuldig beheren |
| 4. Cementering kelder | Geen asbest | - |

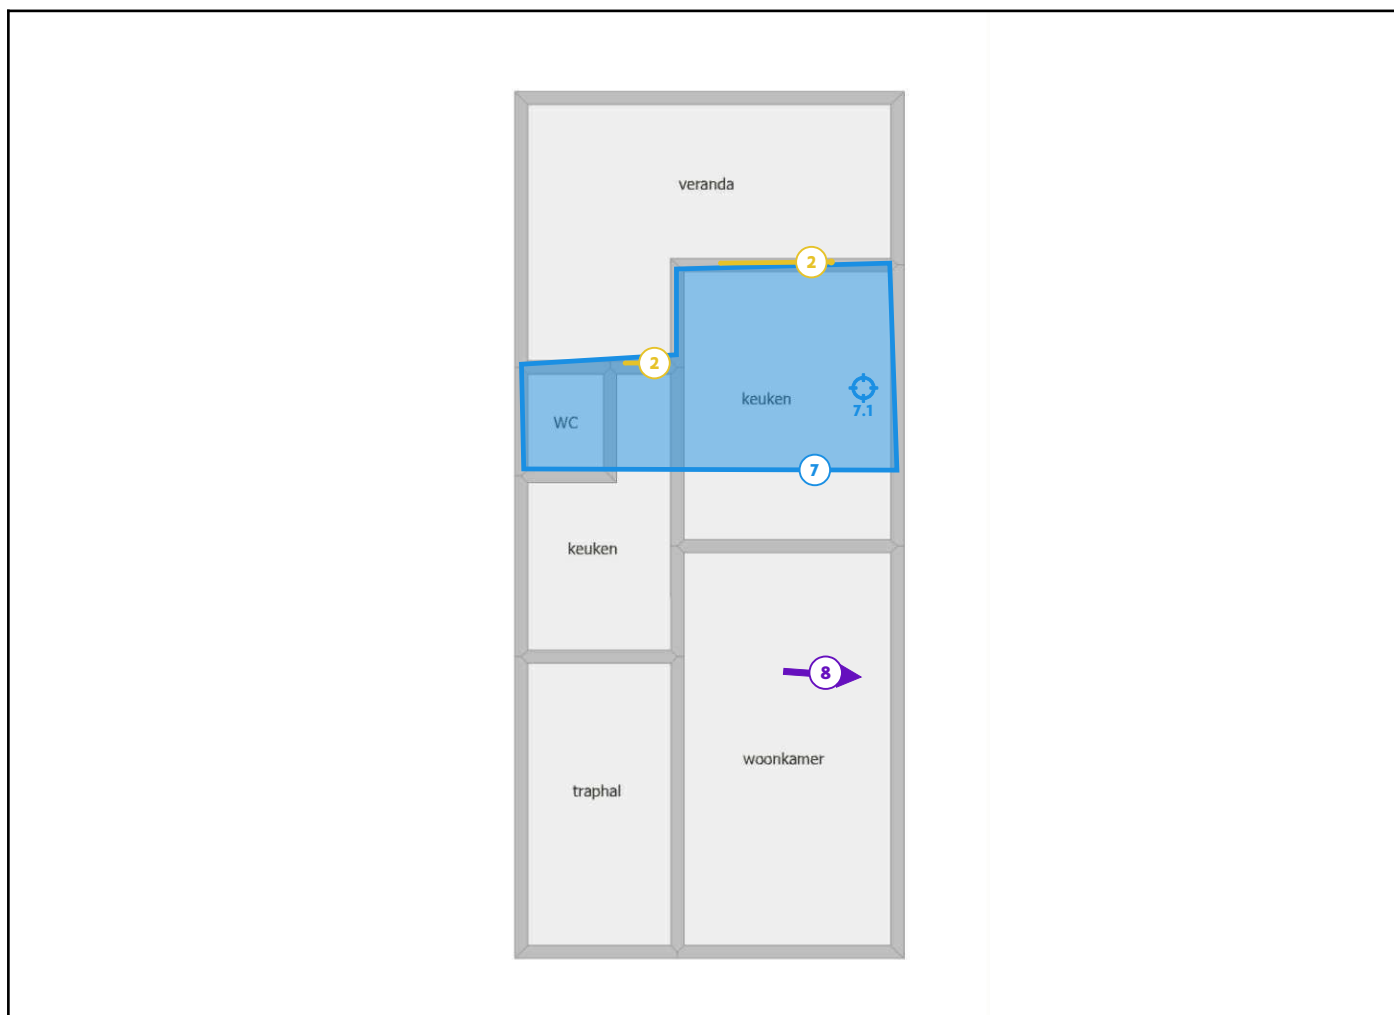
## Plan 1.2: Gelijkvloers

| Beschrijving | Type | Actie |
|---|---|---|
| 2. mastiek | Asbestmateriaal | Zorgvuldig beheren |
| 7. Roofing | Geen asbest | - |

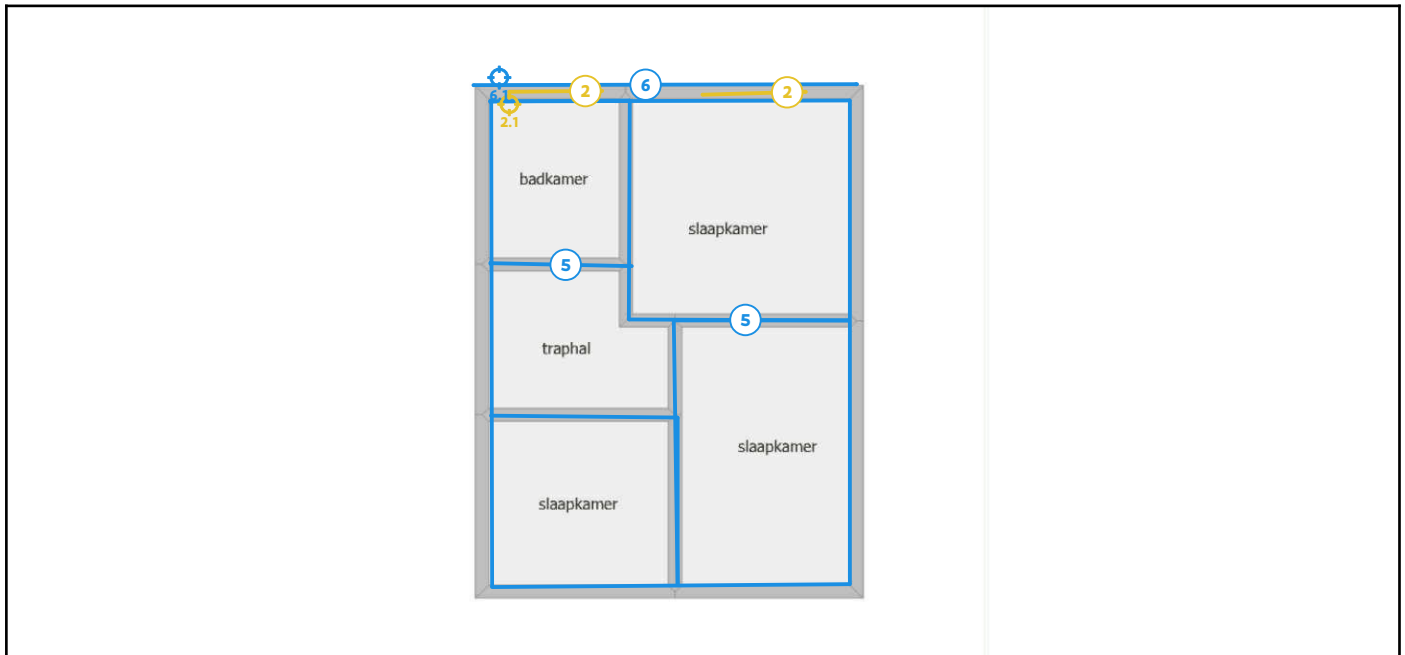
## Plan 1.4: 1e Verdieping

| Beschrijving | Type | Actie |
|---|---|---|
| 2. mastiek | Asbestmateriaal | Zorgvuldig beheren |
| 2.1 Code: 2614601-05 | Puntmonster | - |
| 6. Gevelleien | Geen asbest | - |

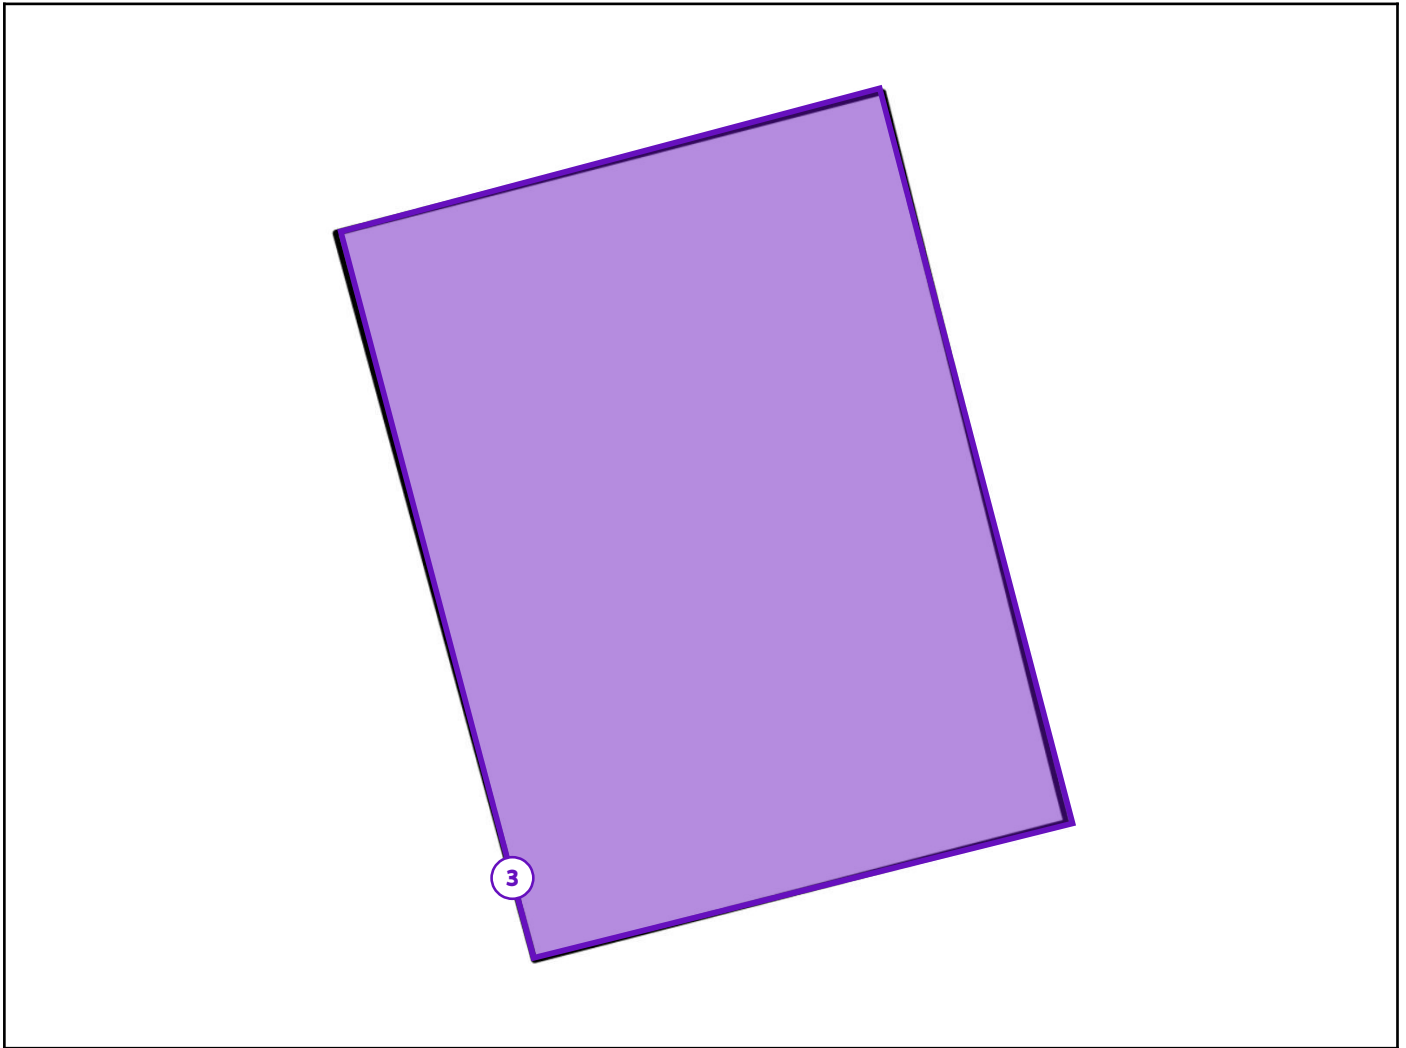
## Plan 2.1: Bijgebouw plan

| Beschrijving | Type | Actie |
|---|---|---|
| 3. Golfplaten tuinhuis | Advies | - |

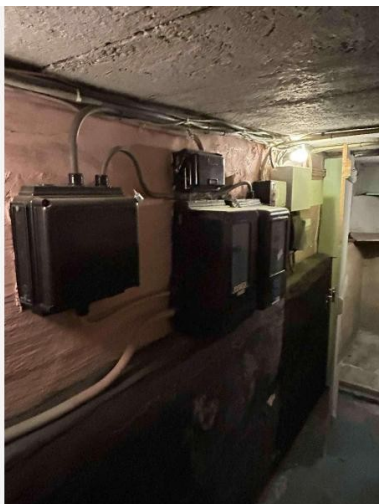
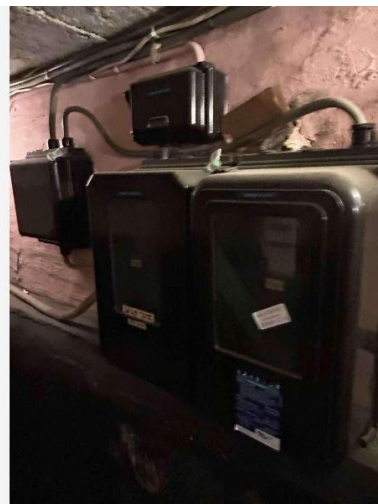
| Fiche 1: Bakeliet..... | 16 |

Het asbestmateriaal valt onder de mijlpaal van 2040.

Zorgvuldig beheren

| Eindbeoordeling materiaalrisico | Laag materiaalrisico en/of verlaagde kans op vezelvrijgave |

| Gebondenheid | Categorie 1: hechtgebonden in oorsprong |
| Asbestsoort (vezeltype) | Crocidoliet aanwezig |
| Asbestconcentratie | Laag (< 50%) |
| Afschermingsgraad van het gehele materiaal | Geheel of deels (ook) vrij aan de binnenlucht |
| Toestand van het materiaal | Onbeschadigd, niet verweerd |

| Beschrijving | Bakeliet |
| Asbestmateriaal | Plaat, paneel, tablet - Type Bakeliet |

- Zorg voor een veilig beheer. Vermijd het beschadigen van het asbestmateriaal. Controleer de toestand jaarlijks op wijzigingen.

- Eenvoudige handelingen: mag via doe-het-zelf of door werknemer(s) met opleidingsattest eenvoudige handelingen  
Schakelaars, stopcontacten en andere gelijkaardige toepassingen kunnen eenvoudig losgeschroefd worden --> EH doe-het-zelf. Afgesloten of verzegelde kast --> EH opgeleid techniek personeel 8u basisopleiding asbest. U gebruikt dan best persoonlijke beschermingsmiddelen om blootstelling aan asbestvezels te voorkomen (ffp3 masker, handschoenen, tyvek, veiligheidsbril,...). Graag verwijst ik u ook naar de laatste pagina van het attest waar de verwijderingstechnieken staan uitgelegd.

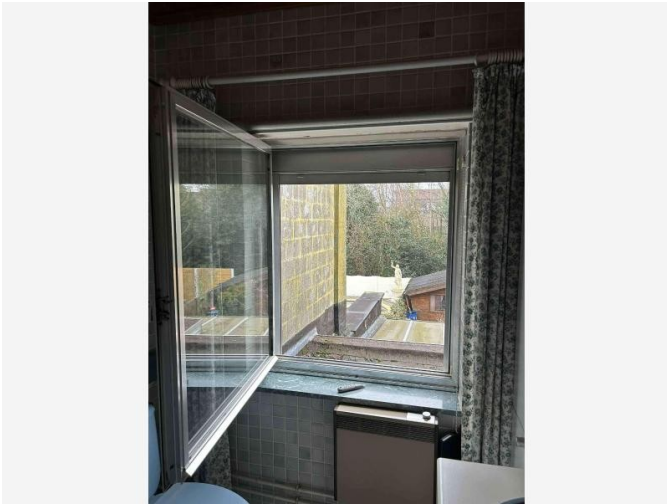
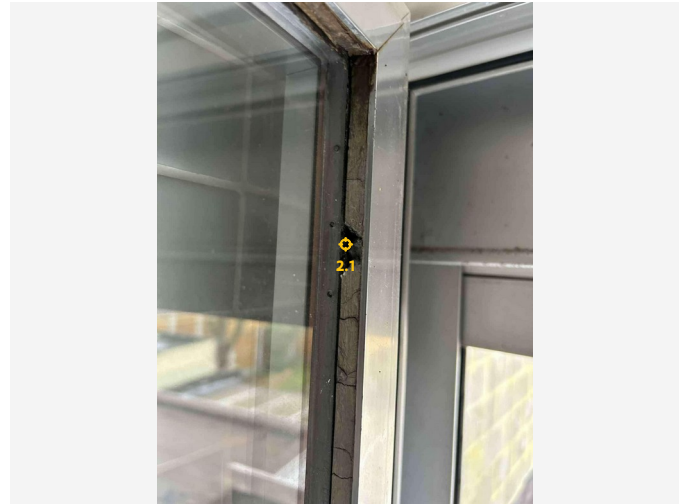
| Fiche 2: mastiek..... | 19 |

Het asbestmateriaal valt onder de mijlpaal van 2040.

Zorgvuldig beheren

| Eindbeoordeling materiaalrisico | Laag materiaalrisico en/of verlaagde kans op vezelvrijgave |

| Asbestsoort (vezeltype) | Alleen chrysotiel |
| Toestand van het materiaal | Licht beschadigd, licht verweerd. Intact calciumsilicaatmateriaal of categorie III 'gebondenheid' |

| # | Type | Referentie | Resultaat |
|---|---|---|---|
| 2.1 | Puntmonster | 2614601-05 | Chrysotiel |

| Beschrijving | mastiek |
| Asbestmateriaal | In-situ afwerkingslagen - Pasta, stopverf, voegsel, stopsel, vulsel, mastiek, kitten, ... |

- Zorg voor een veilig beheer. Vermijd het beschadigen van het asbestmateriaal. Controleer de toestand jaarlijks op wijzigingen.

- Eenvoudige handelingen: mag via doe-het-zelf of door werknemer(s) met opleidingsattest eenvoudige handelingen  
Aluminium ramen:

bij vervangen van de ramen kan de mastiek mee verwijderd worden door de plaatsers van nieuw raamwerk. Alle werknemer(s) moeten wel beschikken over een opleidingsattest eenvoudige handelingen 8u. Verwijdering met puntafzuiging dmv een stofzuiger met absoluut filter. Oud raamwerk word gerecycleerd , er mogen geen restanten aan het raamwerk achter blijven.

U gebruikt dan best persoonlijke beschermingsmiddelen om blootstelling aan asbestvezels te voorkomen (ffp3 masker, handschoenen, tyvek, veiligheidsbril,...). Graag verwijs ik u ook naar de laatste pagina van het attest waar de verwijderingstechnieken staan uitgelegd.

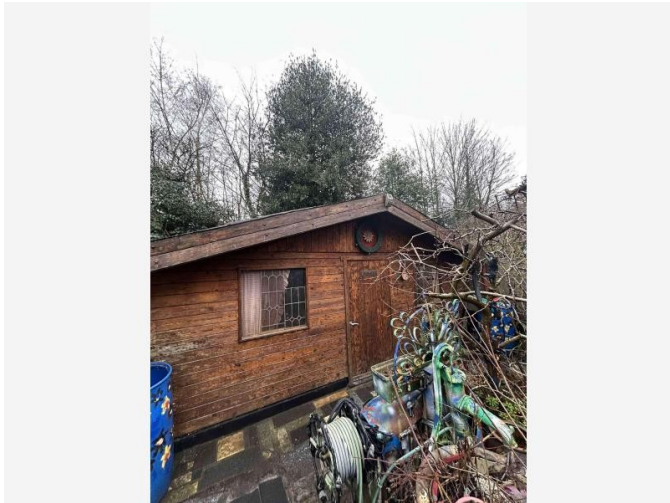
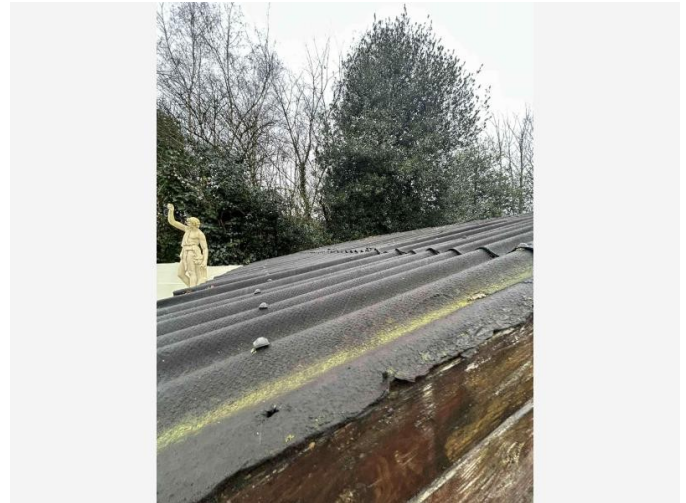
| Fiche 3: Golfplaten tuinhuis..... | 23 |

De golfplaten op het tuinhuis bestaan uit bitumen, deze zijn niet-asbestverdacht

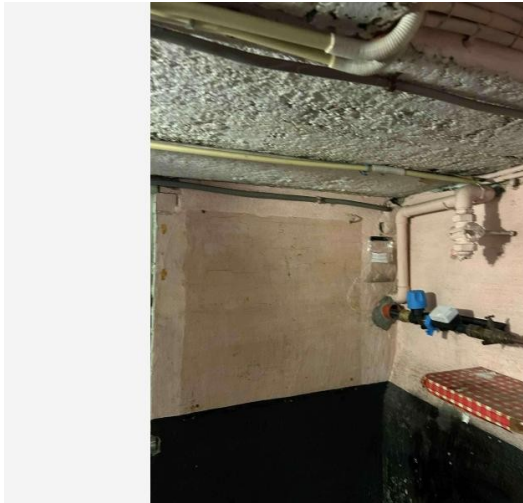
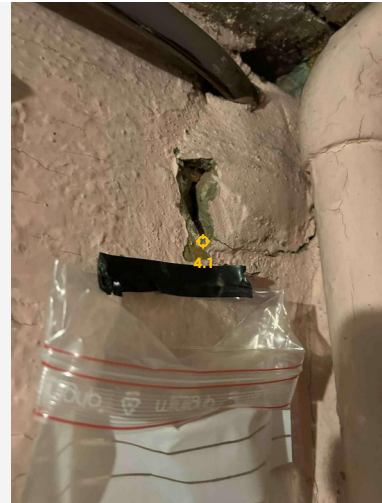
## Fiche 4: Cementering kelder

Geen asbest

| # | Type | Referentie | Resultaat |
|---|---|---|---|
| 4.1 | Mengmonster | 2614601-04 | Geen asbest |

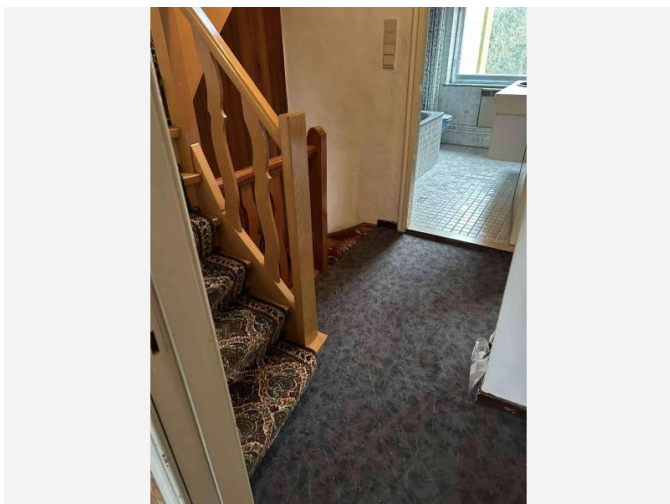
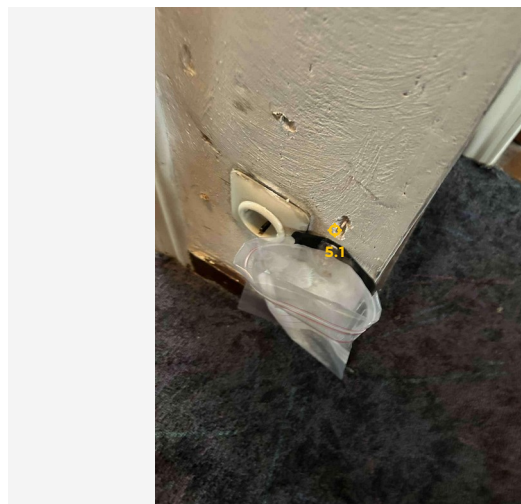
## Fiche 5: Pleisterwerk wanden

Geen asbest

| # | Type | Referentie | Resultaat |
|---|---|---|---|
| 5.1 | Mengmonster | 2614601-03 | Geen asbest |

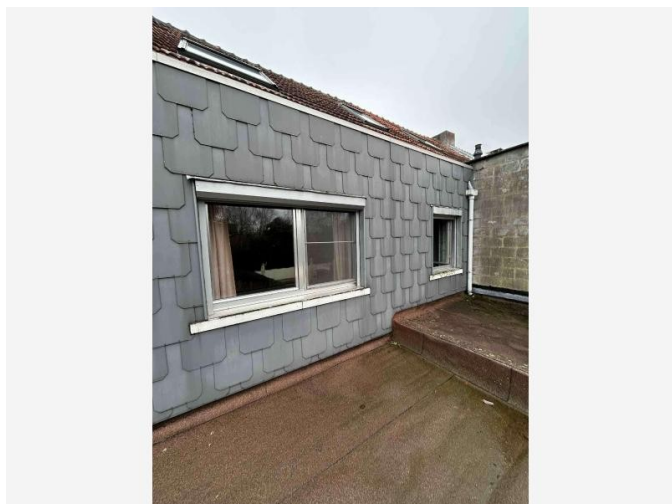
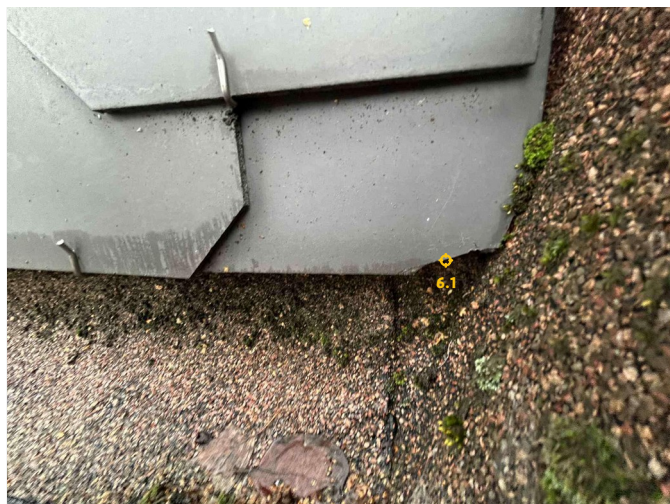
## Fiche 6: Gevelleien

Geen asbest

| # | Type | Referentie | Resultaat |
|---|---|---|---|
| 6.1 | Puntmonster | 2614601-01 | Geen asbest |

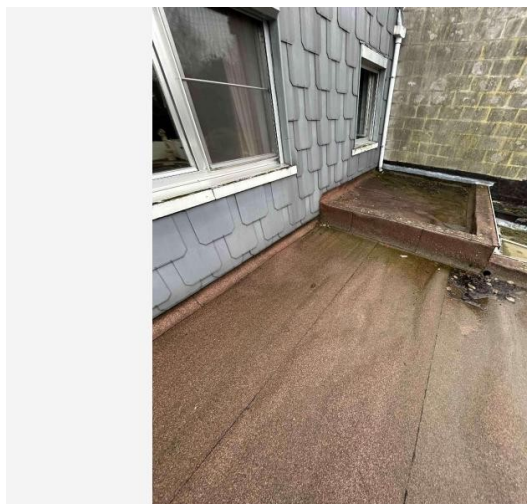
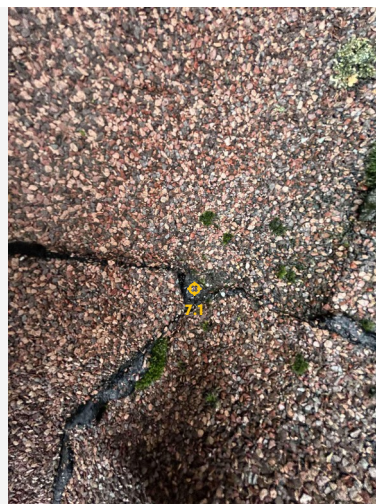
## Fiche 7: Roofing

Geen asbest

| # | Type | Referentie | Resultaat |
|---|---|---|---|
| 7.1 | Puntmonster | 2614601-02 | Geen asbest |

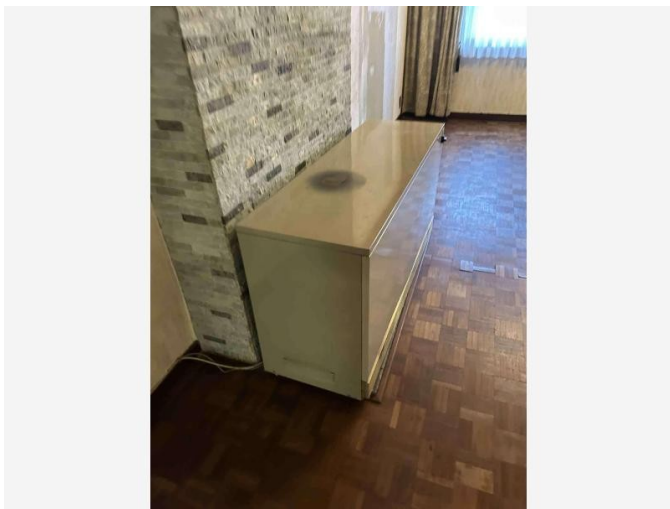
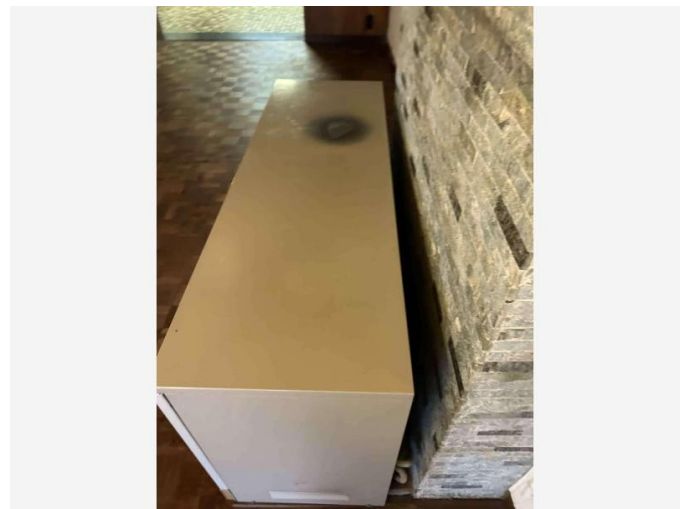
### Fiche 8: Ketel

| Beschrijving | Notitie | Terug te vinden op plannen |
|---|---|---|
| Fiche 8: Ketel | In de gasketel zouden mogelijks asbest verdachte toepassingen kunnen zitten zoals pakkingen | Plan 1.2: Gelijkvloers |
