Asbestinventarisatetest

Statiestraat 10, 2560 Nijlen

Attestnummer : 20260219-000278.000

Uitgegeven op : 19.02.2026

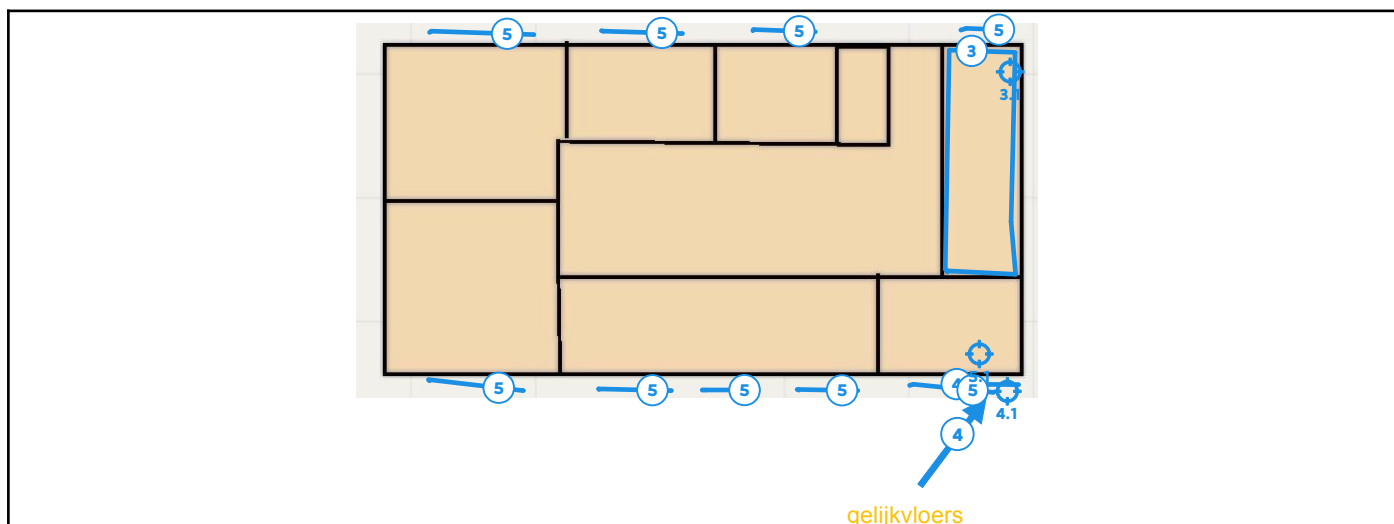
Plan 1.1: Grondplan 1ste

Beschrijving	Type	Actie
3. Pleisterwerk	Geen asbest	-
3.1 Code: Staal 1	Puntmonster	-
4. Pasta	Geen asbest	-
4.1 Code: Staal 4	Puntmonster	-
5. Mastiek	Geen asbest	-
5.1 Code: Staal 3	Puntmonster	-

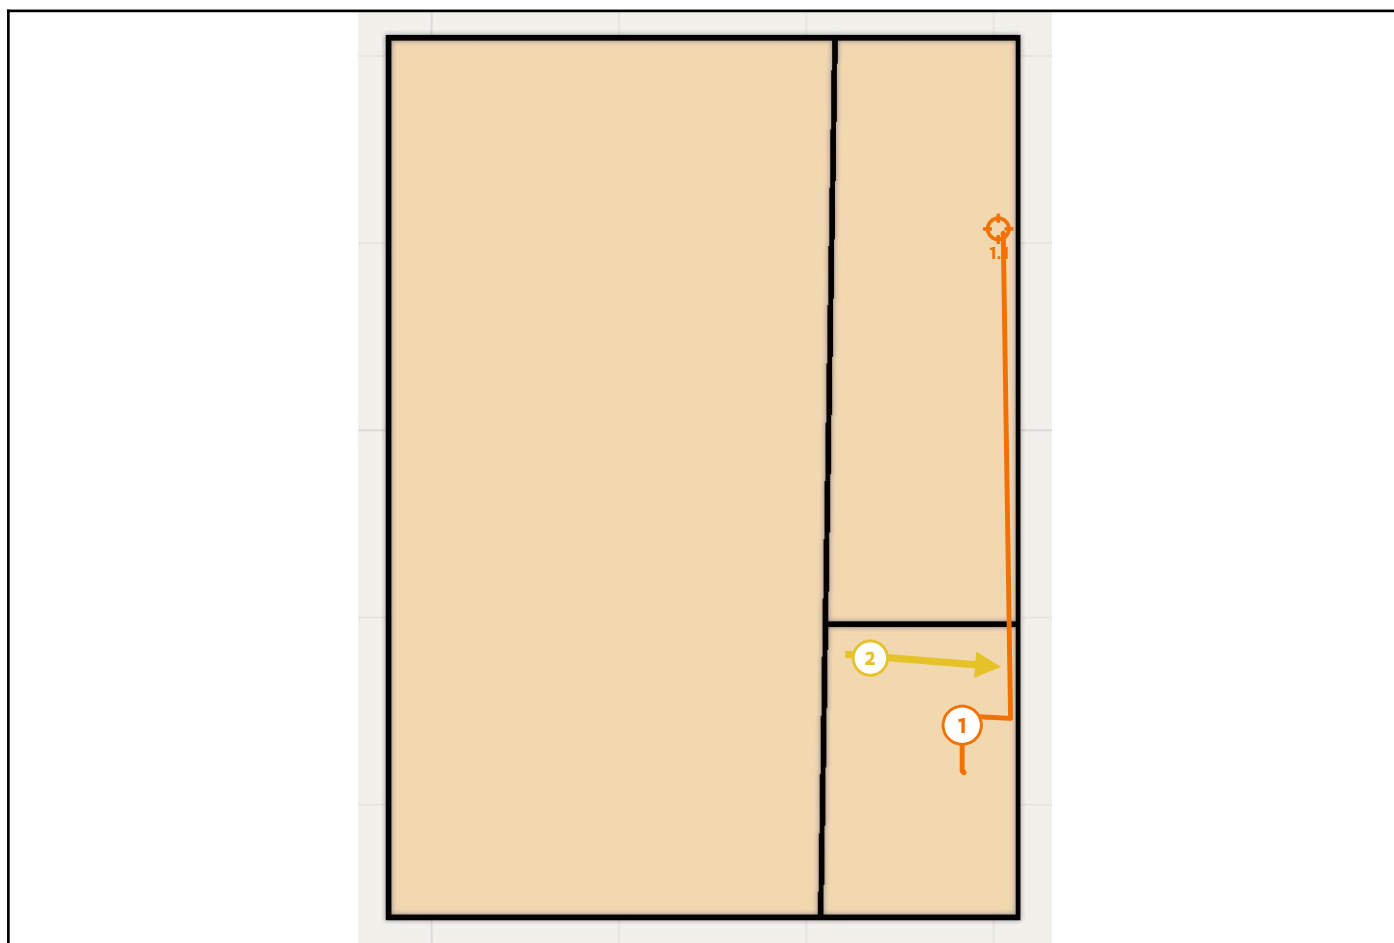
Plan 1.2: Kelder

Beschrijving	Type	Actie
1. Leidingisolatie	Asbestmateriaal	Verwijderen
1.1 Code: Staal 2	Puntmonster	-
2. Bakeliet	Asbestmateriaal	Zorgvuldig beheren

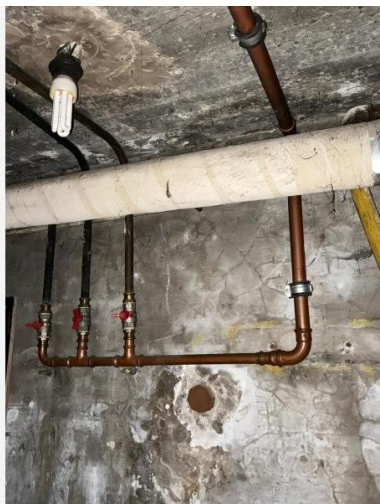
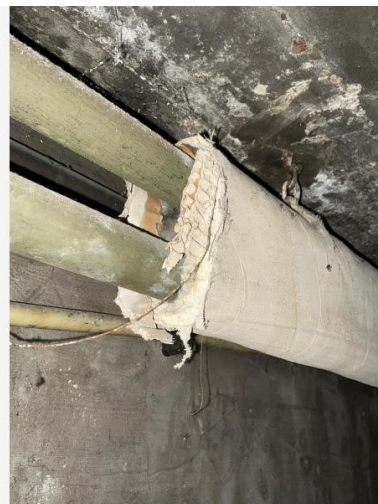
Het asbestmateriaal valt onder de mijlpaal van 2034.

Verwijderen

Eindbeoordeling materiaalrisico	Verhoogd materiaalrisico en/of verhoogde kans op vezelvrijgave
---------------------------------	--

Gebondenheid	Categorie 2: niet-hechtgebonden met matrix
Asbestsoort (vezeltype)	Amfibool aanwezig, uitgezonderd crocidoliet
Asbestconcentratie	Hoog ($\geq 50\%$)
Afschermingsgraad van het gehele materiaal	Geheel of deels (ook) vrij aan de binnenlucht
Toestand van het materiaal	Licht beschadigd, licht verweerd. Intact calciumsilicaatmateriaal of categorie III 'gebondenheid'

#	Type	Referentie	Resultaat
1.1	Puntmonster	Staal 2	Amosiet

Beschrijving	Leidingisolatie
Omgeving	Binnen
Primaire drager	HVAC infrastructuur en uitrusting
Asbestmateriaal	In-situ afwerkingslagen - Thermische isolatie
Bindmiddel van asbestmateriaal	Karton - papier - viltachtig
Gebondenheid op basis van bindmiddel	Niet-hechtgebonden
Hoeveelheid (lengte - omtrek - dikte - aantal)	<ul style="list-style-type: none">• 5,00 m - 25,00 cm - 3,00 cm - 1 stuk
Totaal volume	0,038 m ³
Eenvoudig bereikbaar	Ja
Bevestigingswijze	<ul style="list-style-type: none">• Verlijmd, ingegoten, versmeerd
Identificatiemethode	Een monstername door de asbestdeskundige met laboanalyse door een asbestlabo.
Destructieve handeling voor identificatie	Nee
Opmerking	De vermelde lengtes, omtrekken en diktes betreffen een beredeerde schatting. Er worden geen rechten verleend aan deze lengtes, omtrekken en diktes . De dikte is een schatting die voorkomt uit de monsterplaatsen en is daarom niet altijd representatief.

- Zorg voor een veilig beheer. Vermijd het beschadigen van het asbestmateriaal. Controleer de toestand jaarlijks op wijzigingen.

- Hermetische zone (erkend asbestverwijderaar)
Gipsisolatie wordt losgesneden van dragermateriaal (leiding), asbesthoudend gips zal gemakkelijk verbrossen en is losgebonden. Om geen asbestvezels te verspreiden naar de omgeving, dient dit in hermetische zone verwijderd te worden.

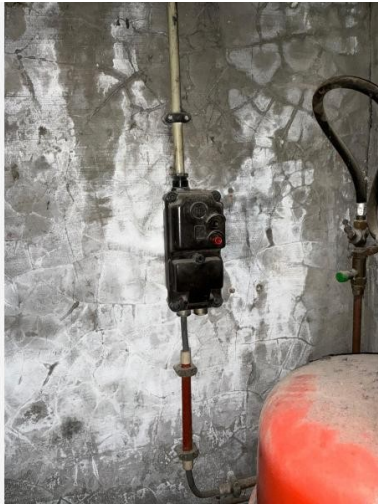
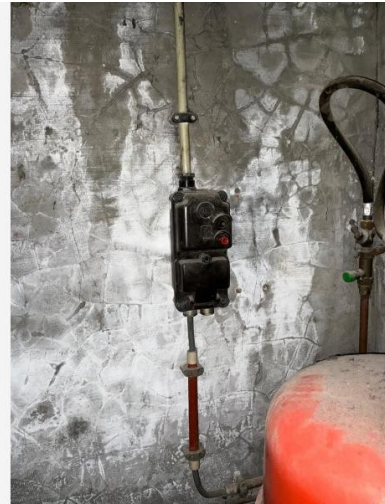
Het asbestmateriaal valt onder de mijlpaal van 2040.

Zorgvuldig beheren

Eindbeoordeling materiaalrisico	Laag materiaalrisico en/of verlaagde kans op vezelvrijgave
---------------------------------	--

Gebondenheid	Categorie 1: hechtgebonden in oorsprong
Asbestsoort (vezeltype)	Crocidoliet aanwezig
Asbestconcentratie	Laag (< 50%)
Afschermingsgraad van het gehele materiaal	Geheel of deels (ook) vrij aan de binnenlucht
Toestand van het materiaal	Onbeschadigd, niet verweerd

Beschrijving	Bakeliet
Omgeving	Binnen
Primaire drager	Communicatie en elektrische infrastructuur en uitrusting
Asbestmateriaal	Plaat, paneel, tablet - Type Bakeliet
Bindmiddel van asbestmateriaal	Kunststof of -hars
Gebondenheid op basis van bindmiddel	Hecht
Hoeveelheid (oppervlakte - dikte - aantal)	• 0,30 m ² - 1,00 cm - 1 stuk
Totaal volume	0,003 m ³
Eenvoudig bereikbaar	Ja
Bevestigingswijze	• Geschroefd
Identificatiemethode	De asbestdeskundige beoordeelt het materiaal als asbestverdacht en dus asbesthoudend, en dit zonder monstername. Motivatie: De monstername brengt andere schade aan dan schade die inherent is aan de monstername.
Destructieve handeling voor identificatie	Nee
Opmerking	De vermelde oppervlaktes, diktes, gewichten en volumes betreffen een beredeneerde schatting. Er worden geen rechten verleend aan deze oppervlaktes/diktes/volumes.

- Zorg voor een veilig beheer. Vermijd het beschadigen van het asbestmateriaal. Controleer de toestand jaarlijks op wijzigingen.

- Eenvoudige handelingen: mag via doe-het-zelf of door werknemer(s) met opleidingsattest eenvoudige handelingen
Schakelaars, stopcontacten en andere gelijkaardige toepassingen kunnen eenvoudig losgeschroefd, afvoeren op de daarvoor voorziene plek op containerpark.

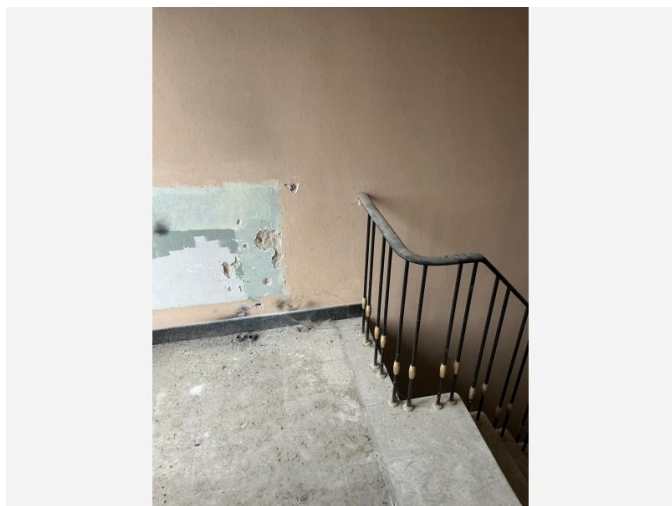
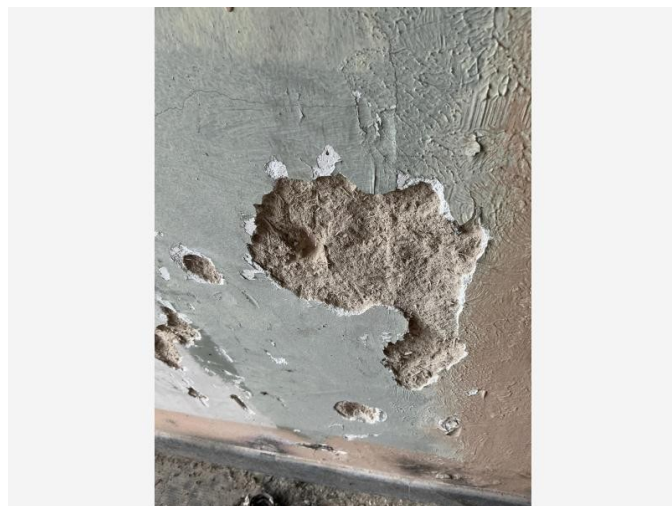
Geen asbest

#	Type	Referentie	Resultaat
3.1	Puntmonster	Staal 1	Geen asbest

Beschrijving	Pleisterwerk
Omgeving	Binnen
Primaire drager	Binnenwand
Bindmiddel van materiaal	Gips - kalk
Gebondenheid op basis van bindmiddel	Niet-hechtgebonden
Hoeveelheid (oppervlakte - dikte - aantal)	• 60,00 m ² - 1,00 cm - 1 stuk
Totaal volume	0,60 m ³
Identificatiemethode	Een monstername door de asbestdeskundige met laboanalyse door een asbestlabo.
Destructieve handeling voor identificatie	Nee
Opmerking	De vermelde oppervlaktes, diktes, gewichten en volumes betreffen een beredeneerde schatting. Er worden geen rechten verleend aan deze oppervlaktes/diktes/volumes.

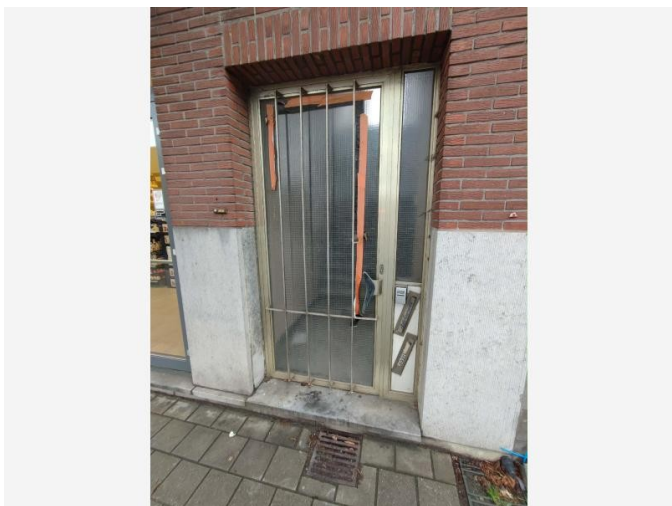
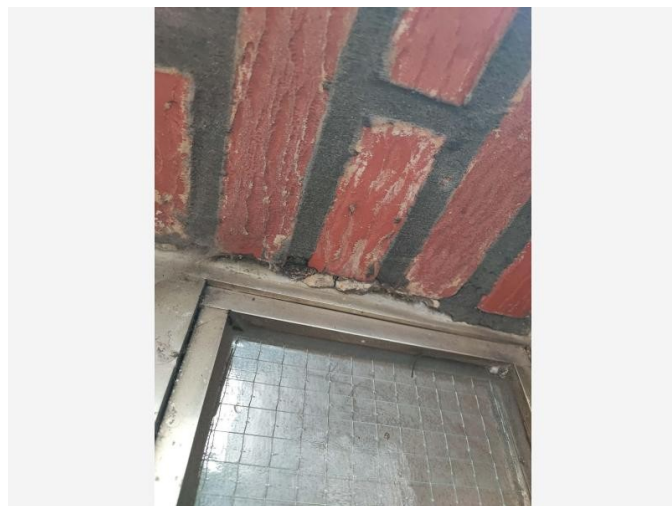
Geen asbest

#	Type	Referentie	Resultaat
4.1	Puntmonster	Staal 4	Geen asbest

Beschrijving	Pasta
Omgeving	Buiten
Primaire drager	Wandopening verticaal (raam, deur, ...)
Bindmiddel van materiaal	Kitten, mastiek, pasta
Gebondenheid op basis van bindmiddel	Hecht
Hoeveelheid (gewicht - aantal)	<ul style="list-style-type: none">• 0,40 kg - 1 stuk
Totaal gewicht	0,40 kg
Identificatiemethode	Een monstername door de asbestdeskundige met laboanalyse door een asbestlabo.
Destructieve handeling voor identificatie	Nee
Opmerking	De vermelde oppervlaktes, diktes, gewichten en volumes betreffen een beredeneerde schatting. Er worden geen rechten verleend aan deze oppervlaktes/diktes/volumes.

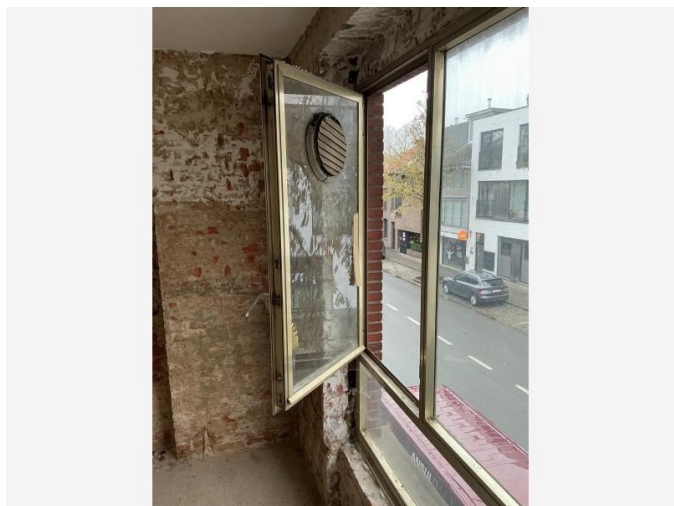
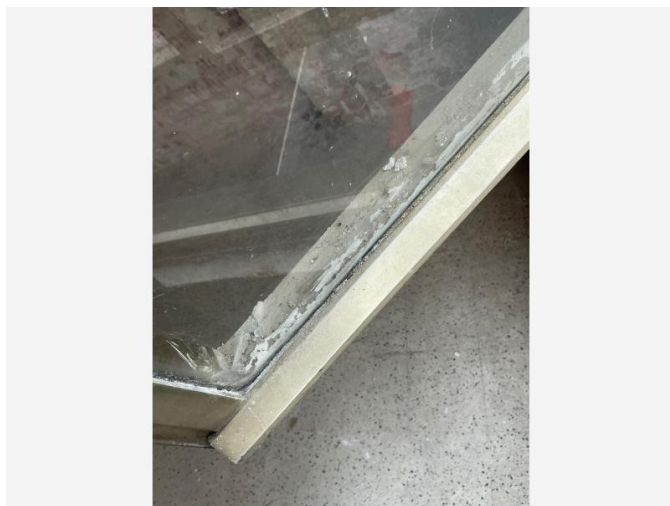
Geen asbest

#	Type	Referentie	Resultaat
5.1	Puntmonster	Staal 3	Geen asbest

Beschrijving	Mastiek
Omgeving	Grenst aan binnen- en buitenlucht
Primaire drager	Wandopening verticaal (raam, deur, ...)
Bindmiddel van materiaal	Kitten, mastiek, pasta
Gebondenheid op basis van bindmiddel	Hecht
Hoeveelheid (gewicht - aantal)	<ul style="list-style-type: none">• 0,60 kg - 1 stuk
Totaal gewicht	0,60 kg
Identificatiemethode	Een monstername door de asbestdeskundige met laboanalyse door een asbestlabo.
Destructieve handeling voor identificatie	Nee
Opmerking	De vermelde oppervlaktes, diktes, gewichten en volumes betreffen een beredeneerde schatting. Er worden geen rechten verleend aan deze oppervlaktes/diktes/volumes.
