# Asbestinventarisatetest

Kantienlei 23, 2930 Brasschaat

Attestnummer : 20260217-000300.000

Uitgegeven op : 17.02.2026

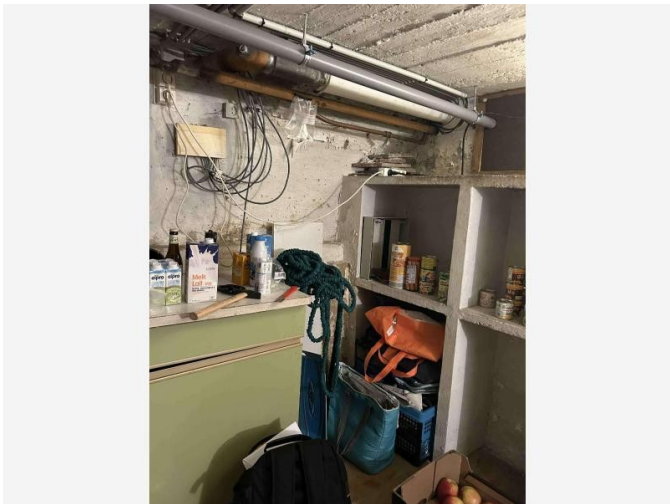
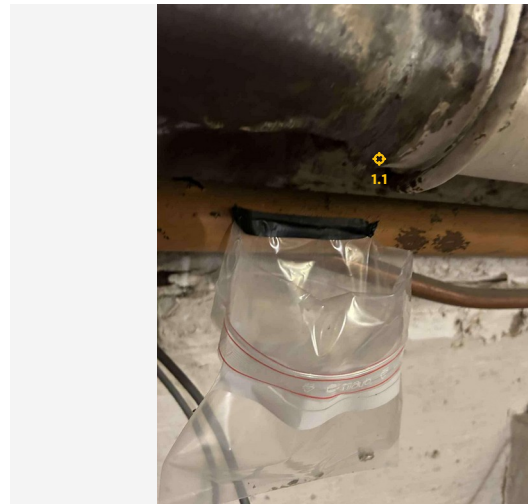
Het asbestmateriaal valt onder de mijlpaal van 2040.

Zorgvuldig beheren

| Eindbeoordeling materiaalisico | Laag materiaalisico en/of verlaagde kans op vezelvrijgave |

| Toestand van het materiaal | Licht beschadigd, licht verweerd. Intact calciumsilicaatmateriaal of categorie III 'gebondenheid' |

| # | Type | Referentie | Resultaat |
|---|---|---|---|
| 1.1 | Puntmonster | 2617438-04 | Chrysotiel |

| Primaire drager | Infrastructuur hemelwater (opvang en afvoer) |
| Asbestmateriaal | Buis, koker, leiding, pijp, doorvoer |

- Zorg voor een veilig beheer. Vermijd het beschadigen van het asbestmateriaal. Controleer de toestand jaarlijks op wijzigingen.

- Eenvoudige handelingen: mag via doe-het-zelf of door werknemer(s) met opleidingsattest eenvoudige handelingen  
De buis kan voorzichtig losgebeiteld worden, extra bevochtigen om stof te voorkomen + dragen van de nodige beschermingsmiddelen (mondmasker ffp3, handschoenen, tyvec ) Bij de gemeente/containerpark afsluitzakken halen om dubbel in te pakken en af te voeren naar het containerpark als hechtgebonden asbestafval.

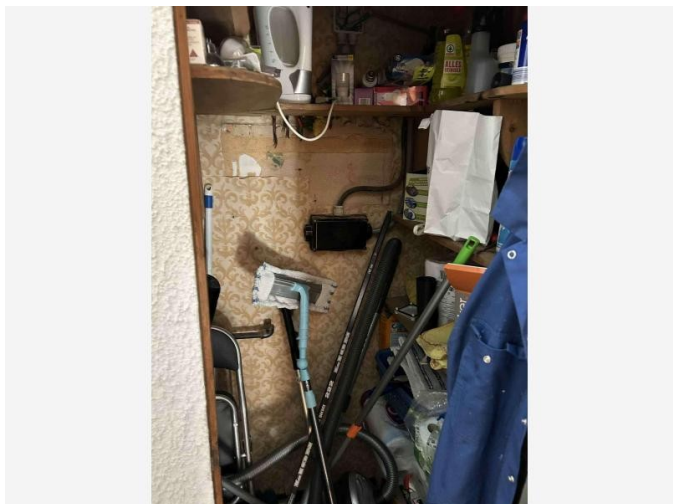
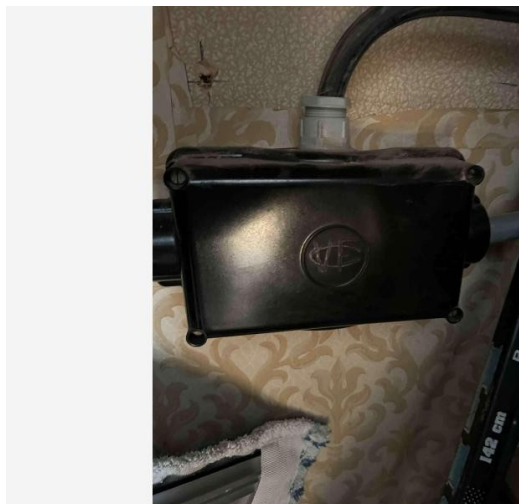
Het asbestmateriaal valt onder de mijlpaal van 2040.

Zorgvuldig beheren

| Eindbeoordeling materiaalrisico | Laag materiaalrisico en/of verlaagde kans op vezelvrijgave |

| Asbestsoort (vezeltype) | Crocidoliet aanwezig |
| Toestand van het materiaal | Onbeschadigd, niet verweerd |

| Beschrijving | Bakeliet |
| Primaire drager | Communicatie en elektrische infrastructuur en uitrusting |

- Zorg voor een veilig beheer. Vermijd het beschadigen van het asbestmateriaal. Controleer de toestand jaarlijks op wijzigingen.

- Eenvoudige handelingen: mag via doe-het-zelf of door werknemer(s) met opleidingsattest eenvoudige handelingen  
Schakelaars, stopcontacten en andere gelijkaardige toepassingen kunnen eenvoudig losgeschroefd worden --> EH doe-het-zelf. Afgesloten of verzegelde kast --> EH opgeleid techniek personeel 8u basisopleiding asbest. U gebruikt dan best persoonlijke beschermingsmiddelen om blootstelling aan asbestvezels te voorkomen (ffp3 masker, handschoenen, tyvek, veiligheidsbril,...). Graag verwijst ik u ook naar de laatste pagina van het attest waar de verwijderingstechnieken staan uitgelegd.

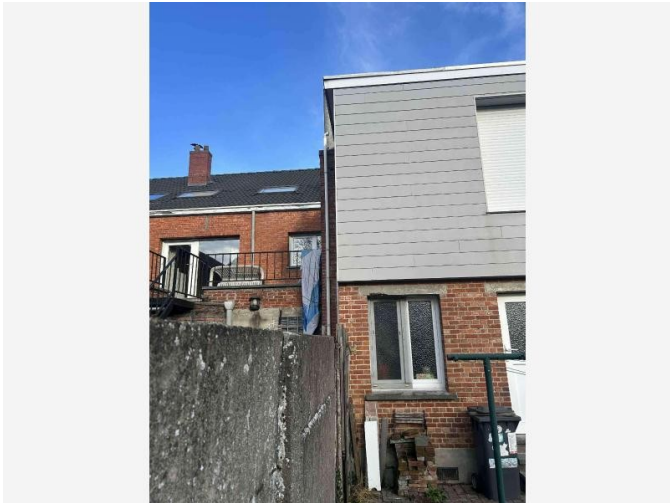
*Situeringsfoto*

**Reden:** Het te onderzoeken materiaal situeert zich hoger dan 3,50 m te rekenen vanaf een veilige ondergrond

**Uitleg van de asbestdeskundige:** Het platte dak bevindt zich hoger dan 3.5meter en was niet bereikbaar om te inspecteren

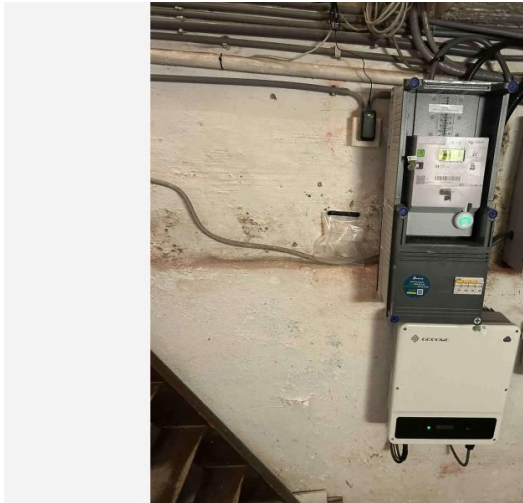
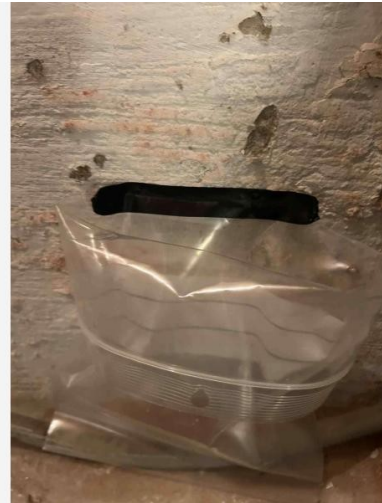
## Fiche 4: cementering kelder

Geen asbest

| # | Type | Referentie | Resultaat |
|---|---|---|---|
| 4.1 | Mengmonster | 2617438-03 | Geen asbest |

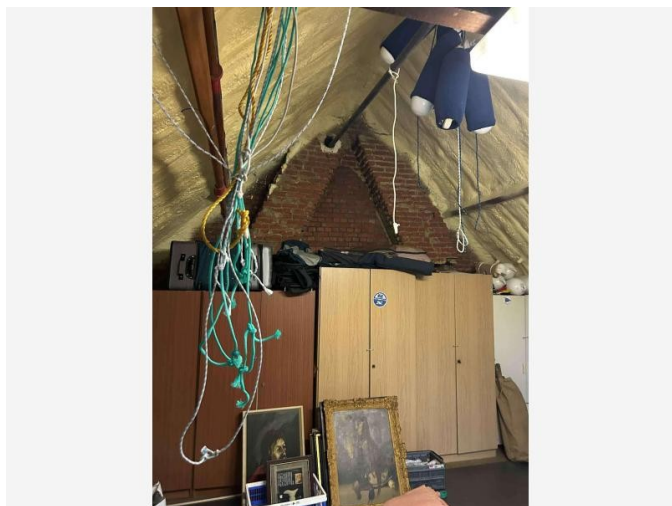
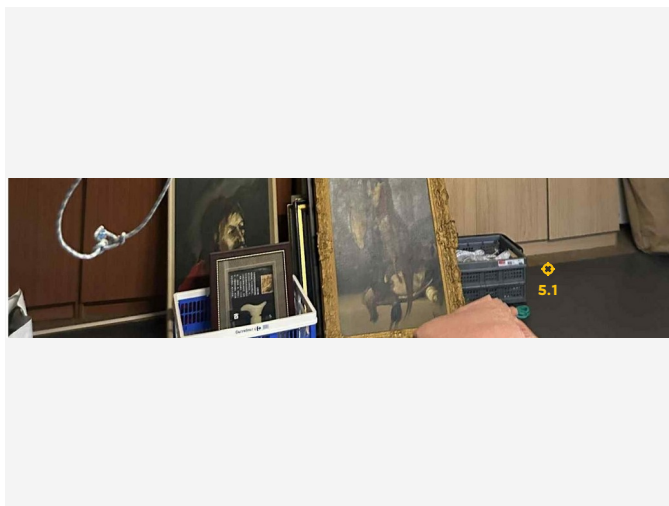
## Fiche 5: Vynil

Geen asbest

| # | Type | Referentie | Resultaat |
|---|---|---|---|
| 5.1 | Puntmonster | 2617438-02 | Geen asbest |

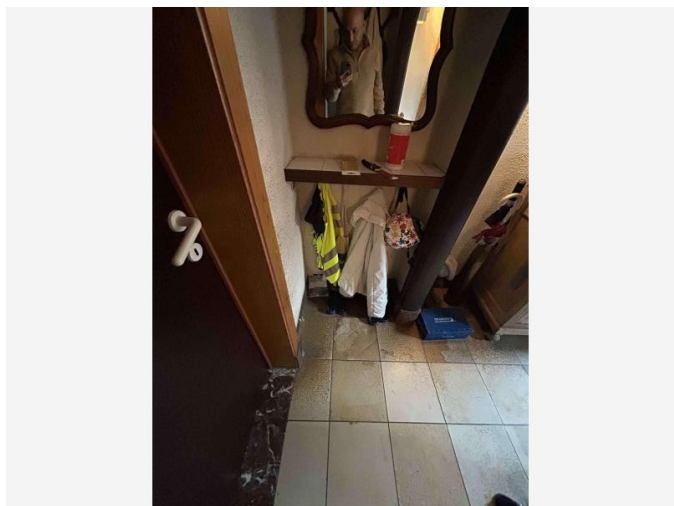
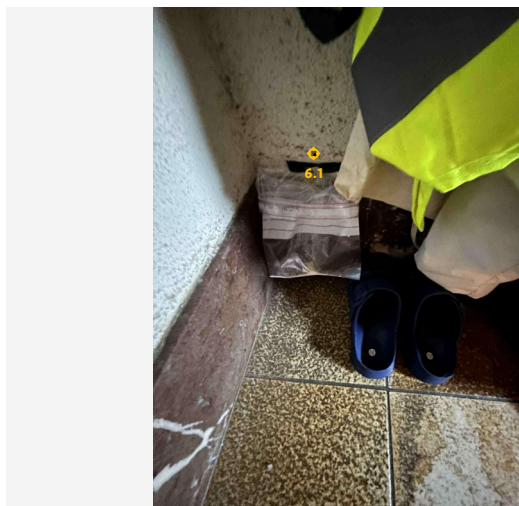
## Fiche 6: Pleister wanden

Geen asbest

| # | Type | Referentie | Resultaat |
|---|---|---|---|
| 6.1 | Mengmonster | 2617438-01 | Geen asbest |

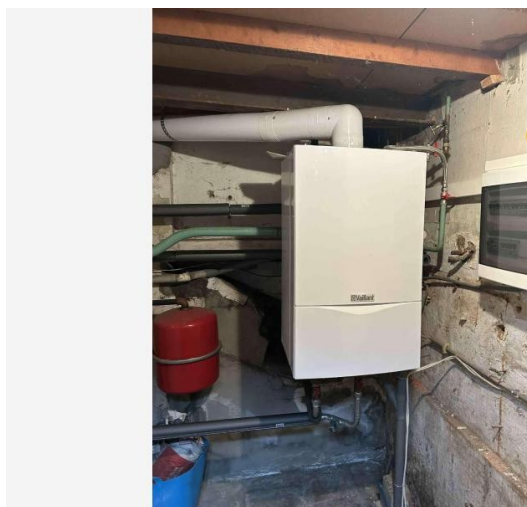
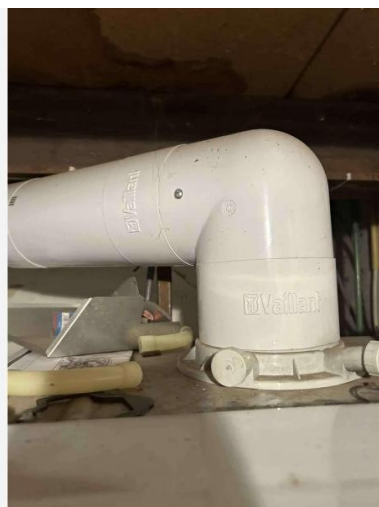
### Fiche 7: Rookgaskanaal

| Beschrijving | Notitie | Terug te vinden op plannen |
|---|---|---|
| Fiche 7: Rookgaskanaal | Het rookgaskanaal bestaat uit pvc, deze is niet-asbestverdacht | Plan 1.1: Kelder |

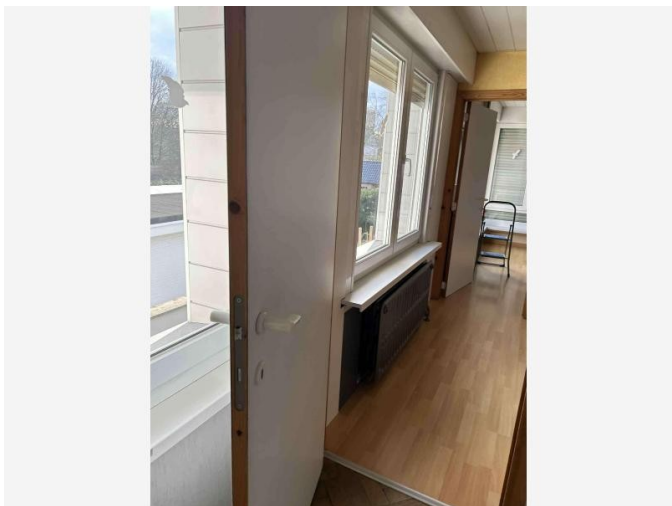
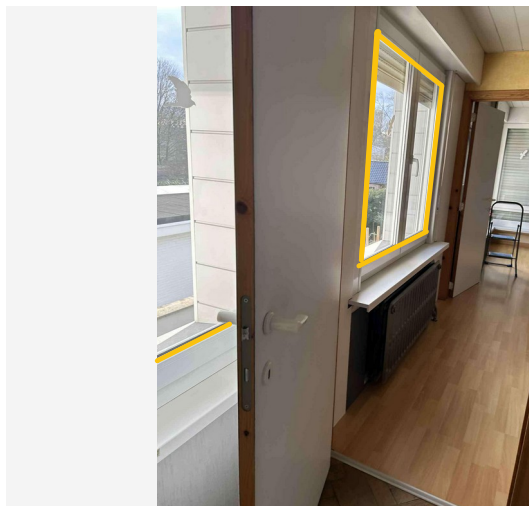
## Fiche 8: Kitten ramen

| Beschrijving | Notitie | Terug te vinden op plannen |
|---|---|---|
| Fiche 8: Kitten ramen | de kitten van de ramen bestaan uit rubber of siliconen, deze zijn niet-asbestverdacht | - |

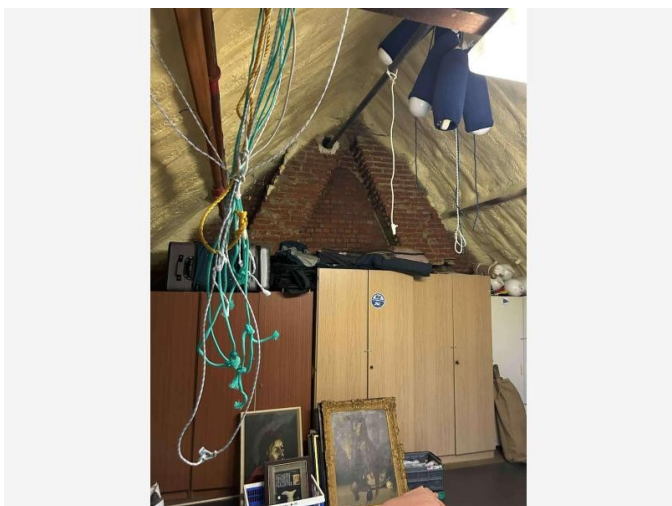
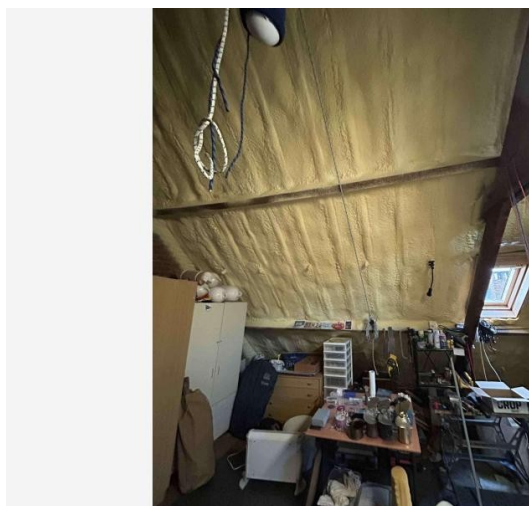
## Fiche 9: Onderdak

| Beschrijving | Notitie | Terug te vinden op plannen |
|---|---|---|
| Fiche 9: Onderdak | Er waren geen asbestverdachte onderdakplaten vastgesteld onder het schuine dak | Plan 1.4: Zolder |
